## **Notat vedr. besigtigelse af bygning**

**Bygningens adresse:** Tårsvej 118, 4900 Nakskov

### **Bygning 1**

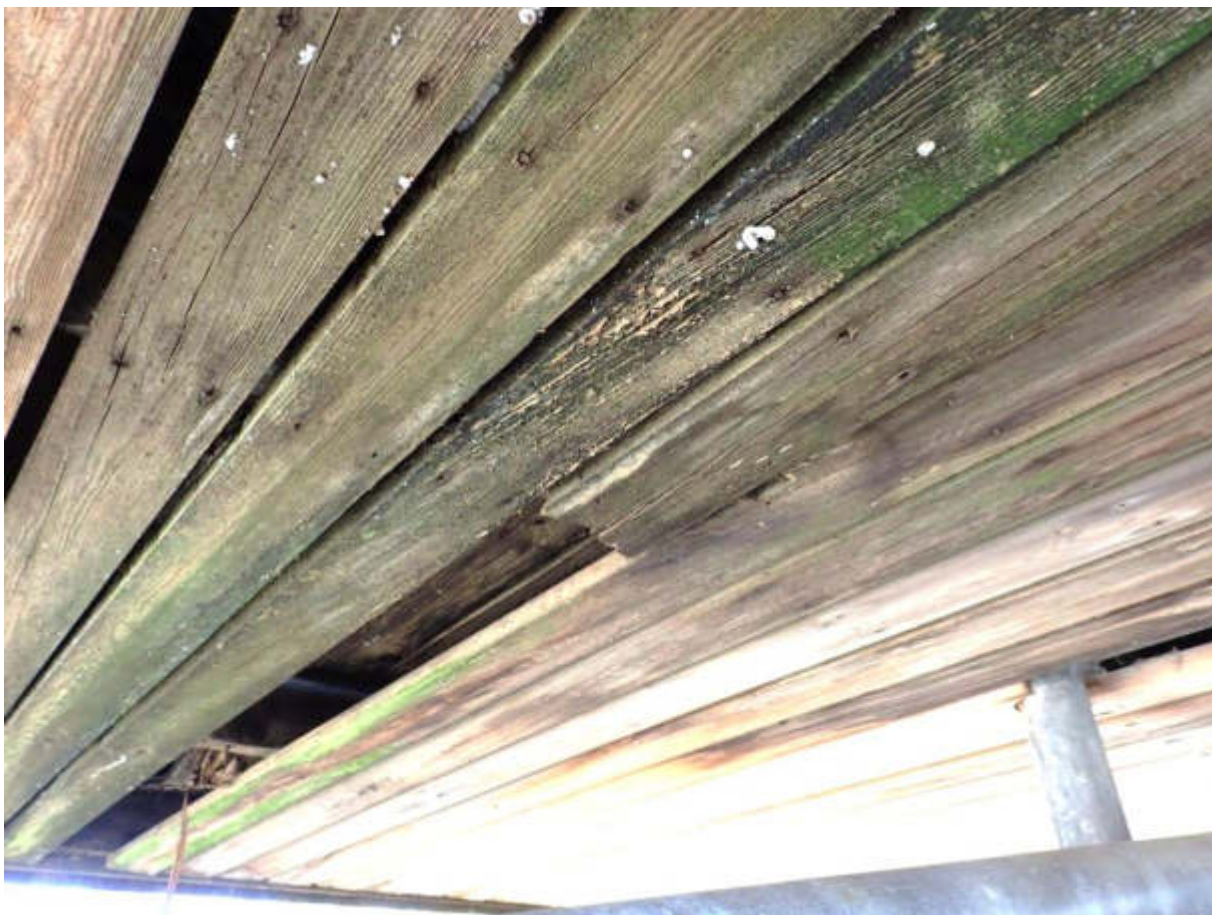
Figur 26 Cykeloverdækninger mod syd med skader og forfald.

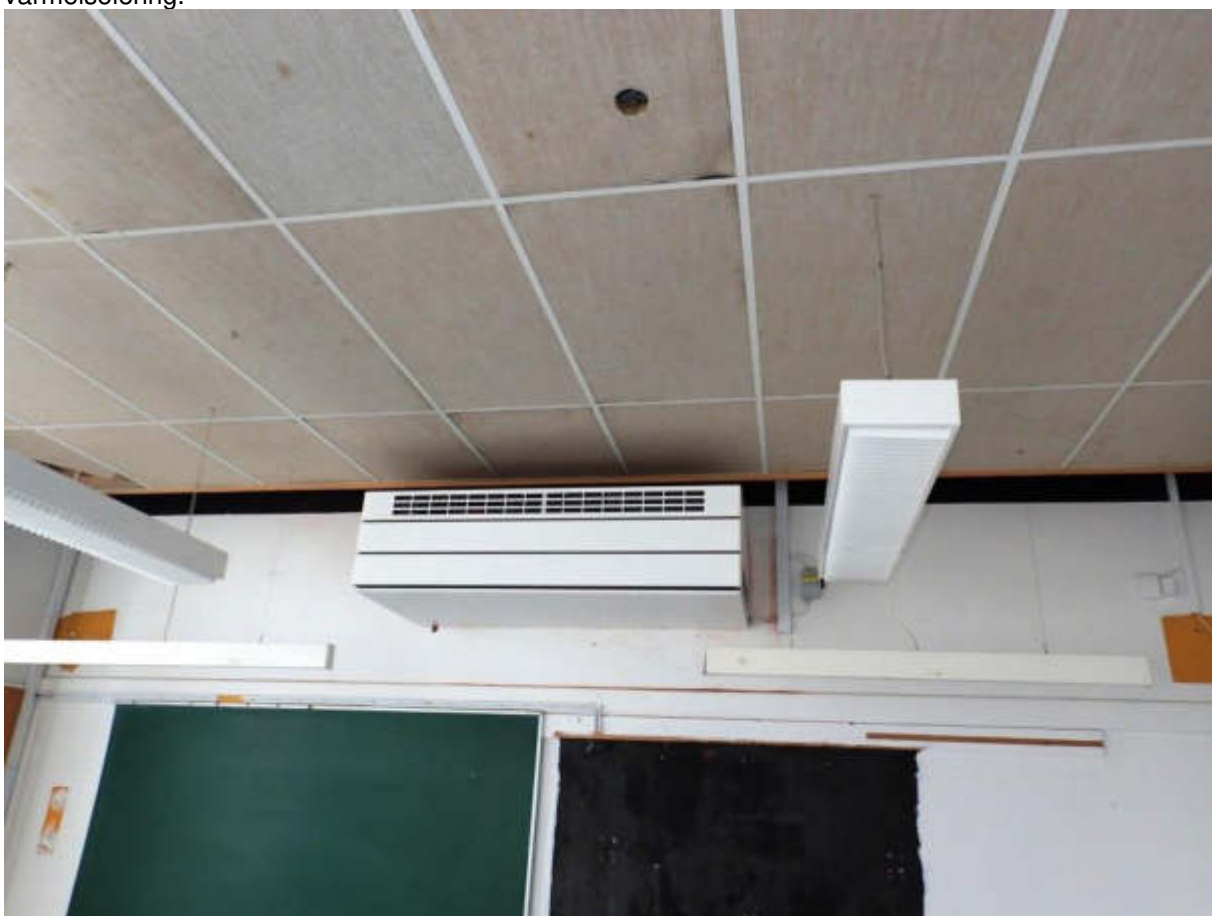
Figur 43 1.sal. Klasseværelse mod nordvest. Åbent mellem lokale og skunkrum. Skadet varmeisolering.

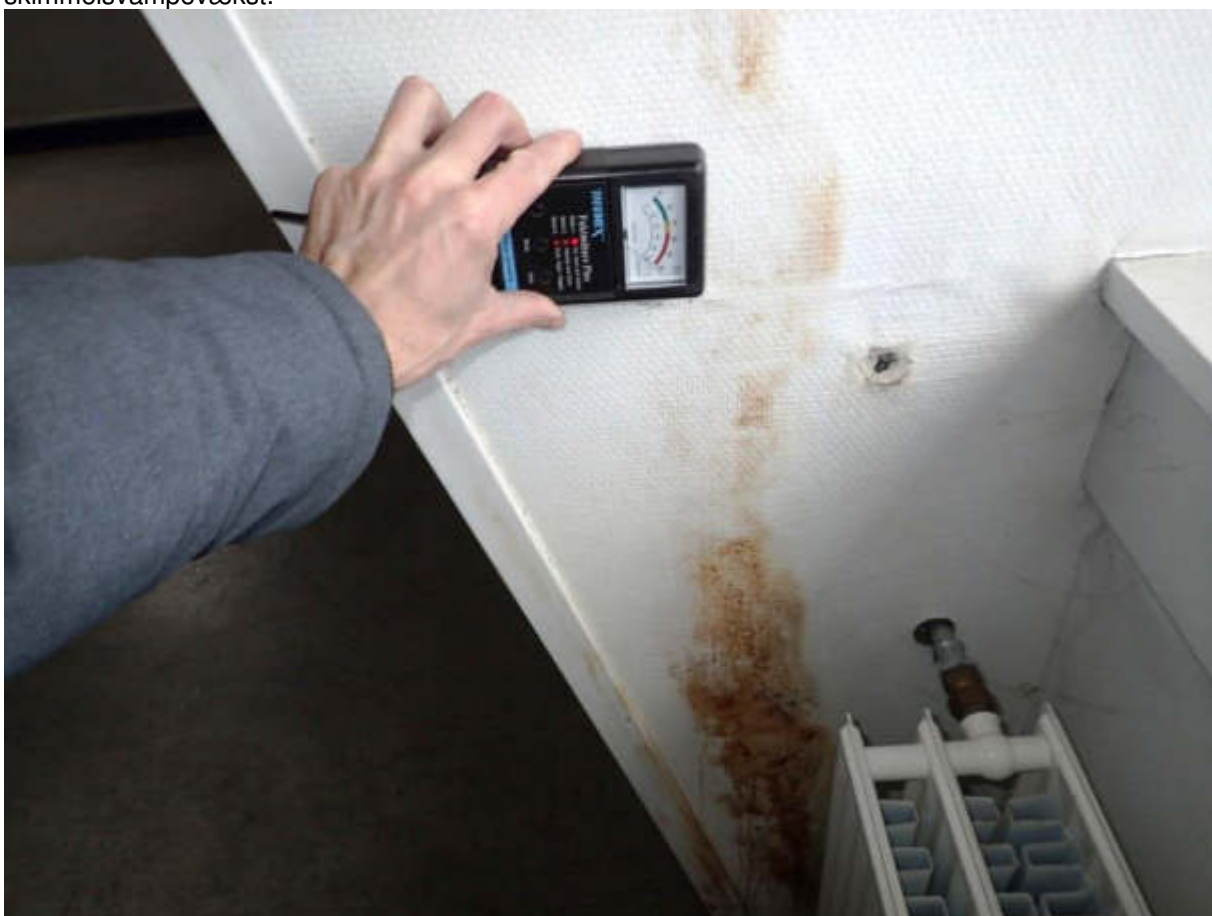
I væg i trapperummet mod nordøst blev registreret indikationer på utæthed /indtrængende fugt. Ved kvist mod øst blev indvendigt registreret væsentlig skade, vurderingsmæssigt forårsaget af utæthed i zinktaget.

Figur 57 1.sal. Klasseværelse mod øst. Kvist med skade og massive synlige forekomster af skimmelsvampevækst.

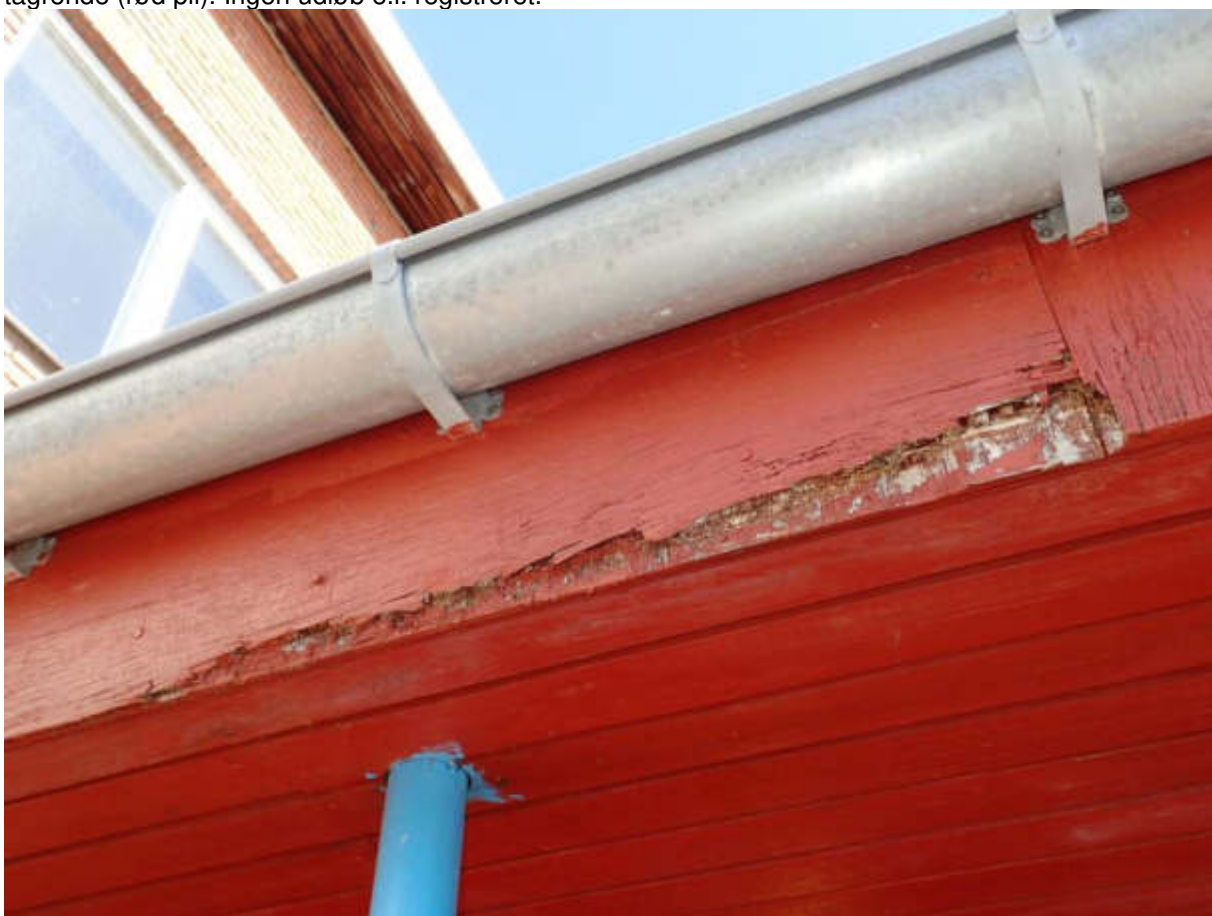
Figur 5 Tagfladen i området ved bygning 3. Tagflade udført med uhensigtsmæssig opkant ved tagrende (rød pil). Ingen udløb e.l. registreret.

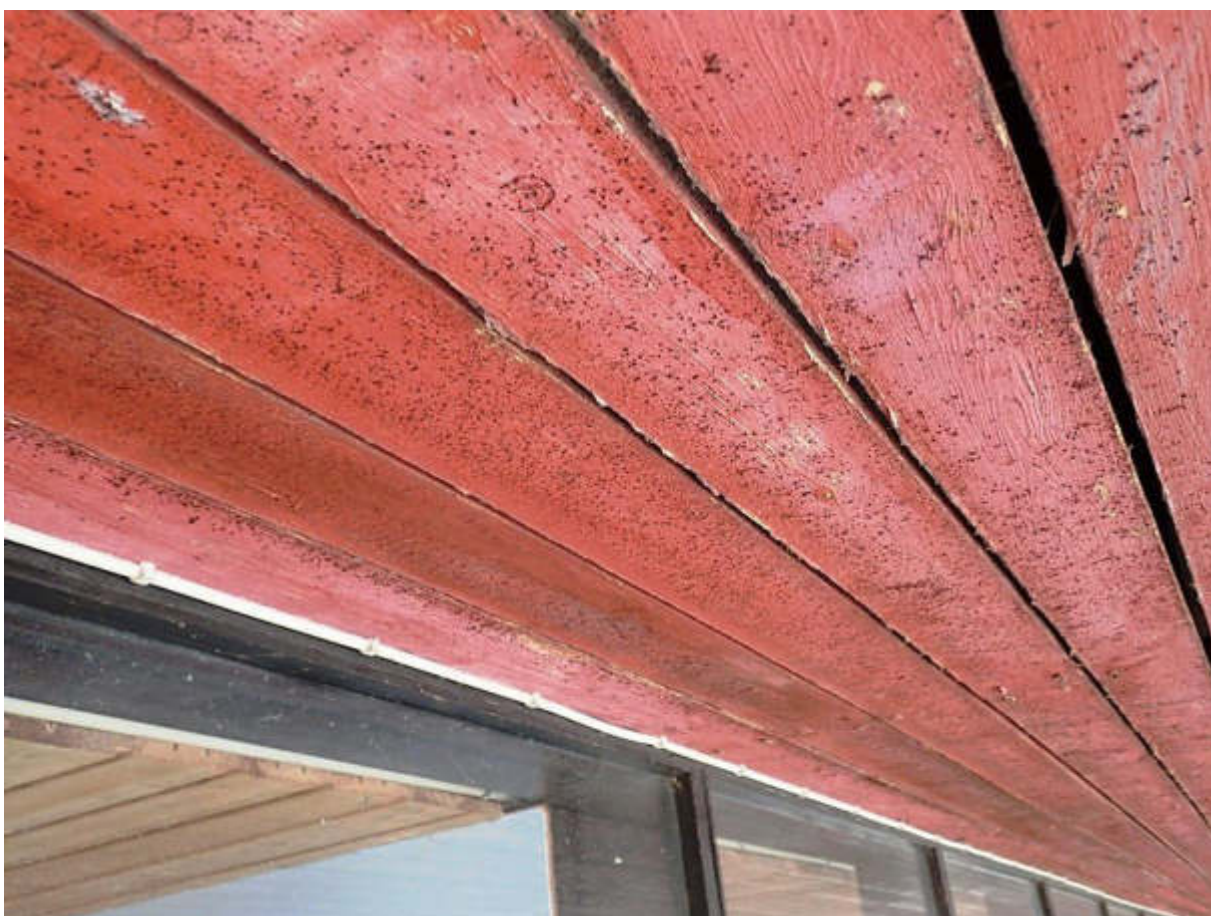
Figur 7 Udhæng mod vest /skolegården. Skader registreret enkelte steder.

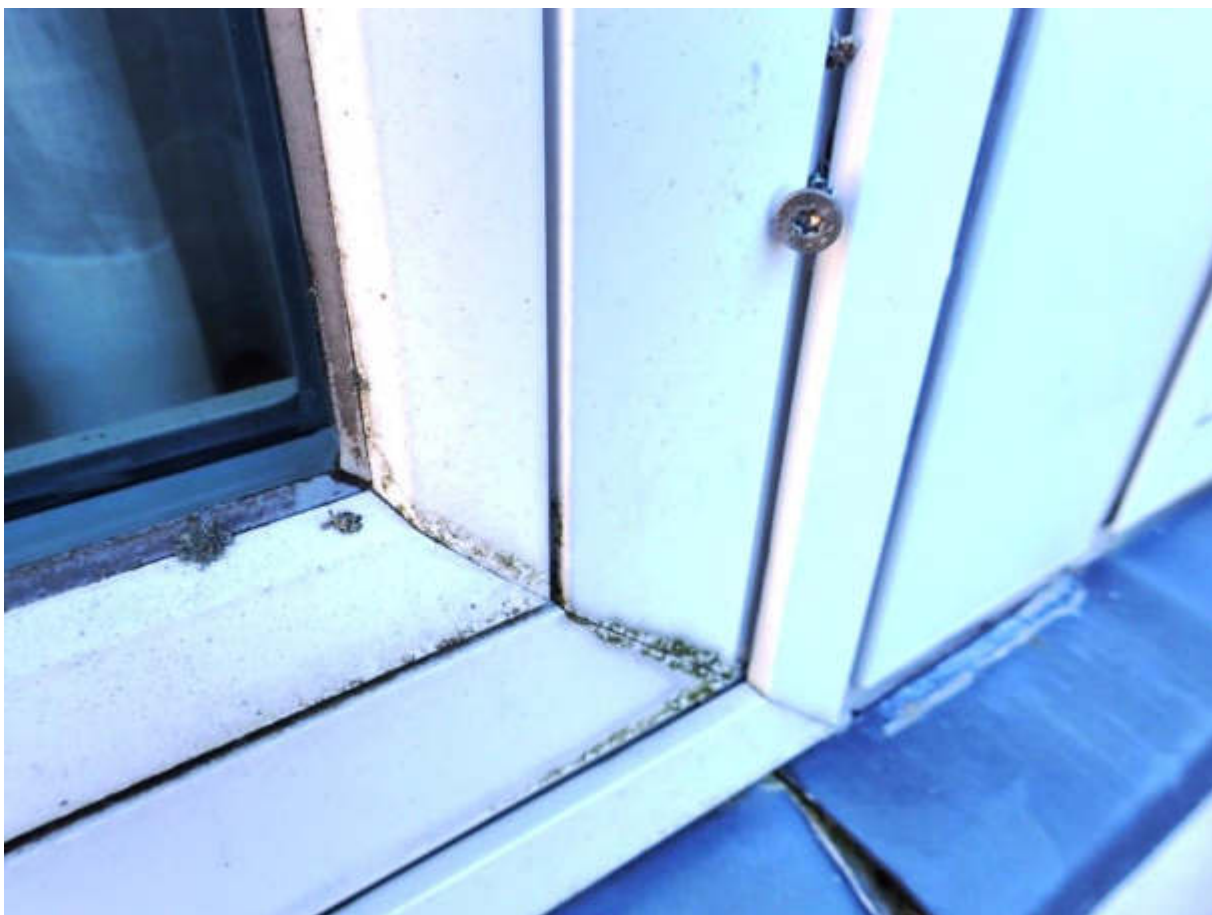
Figur 5 Mellemlbygning med kontorer. Facade mod vest med enkelte skader.

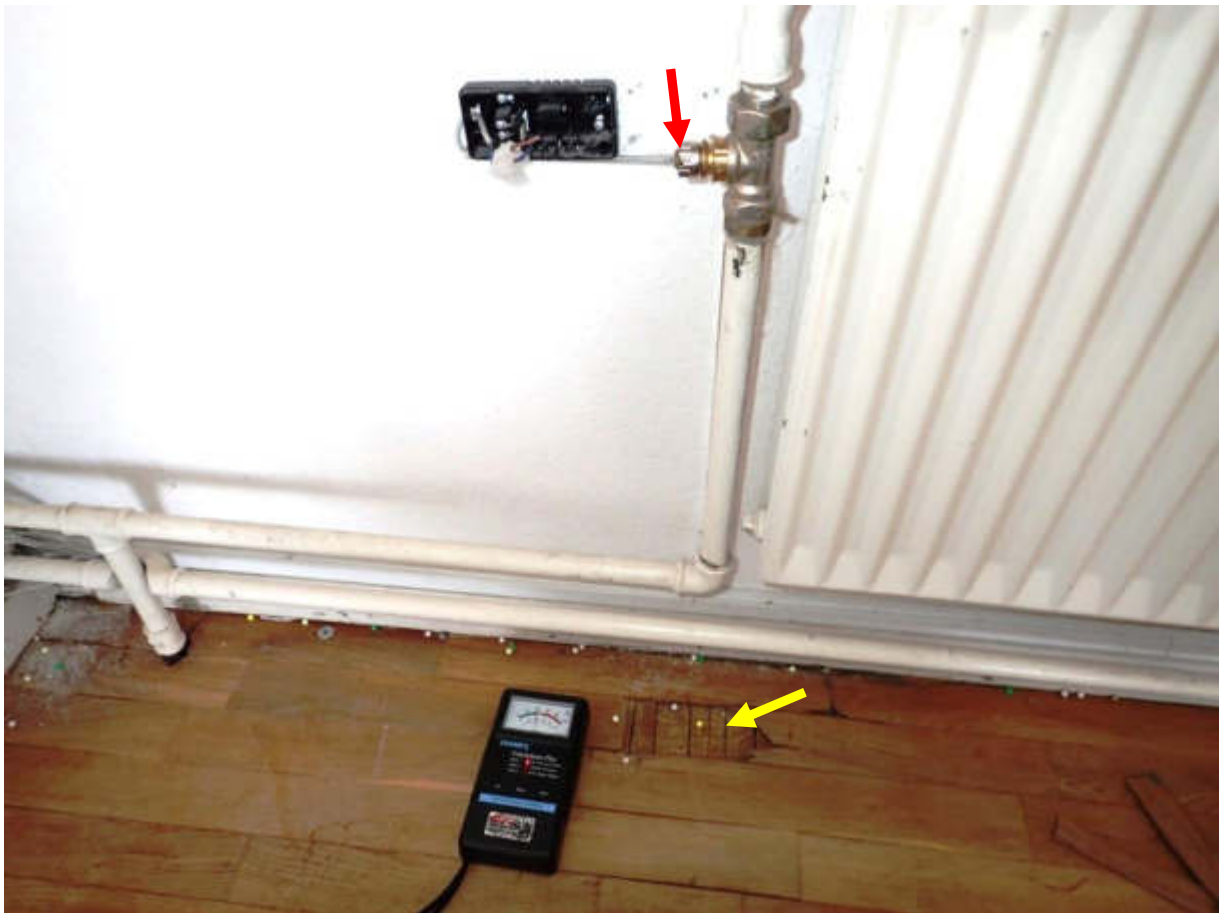
Figur 18 Mellembygning med kontorer. I trægulve blev registreret forhøjede fugtniveauer, især i randzonen.

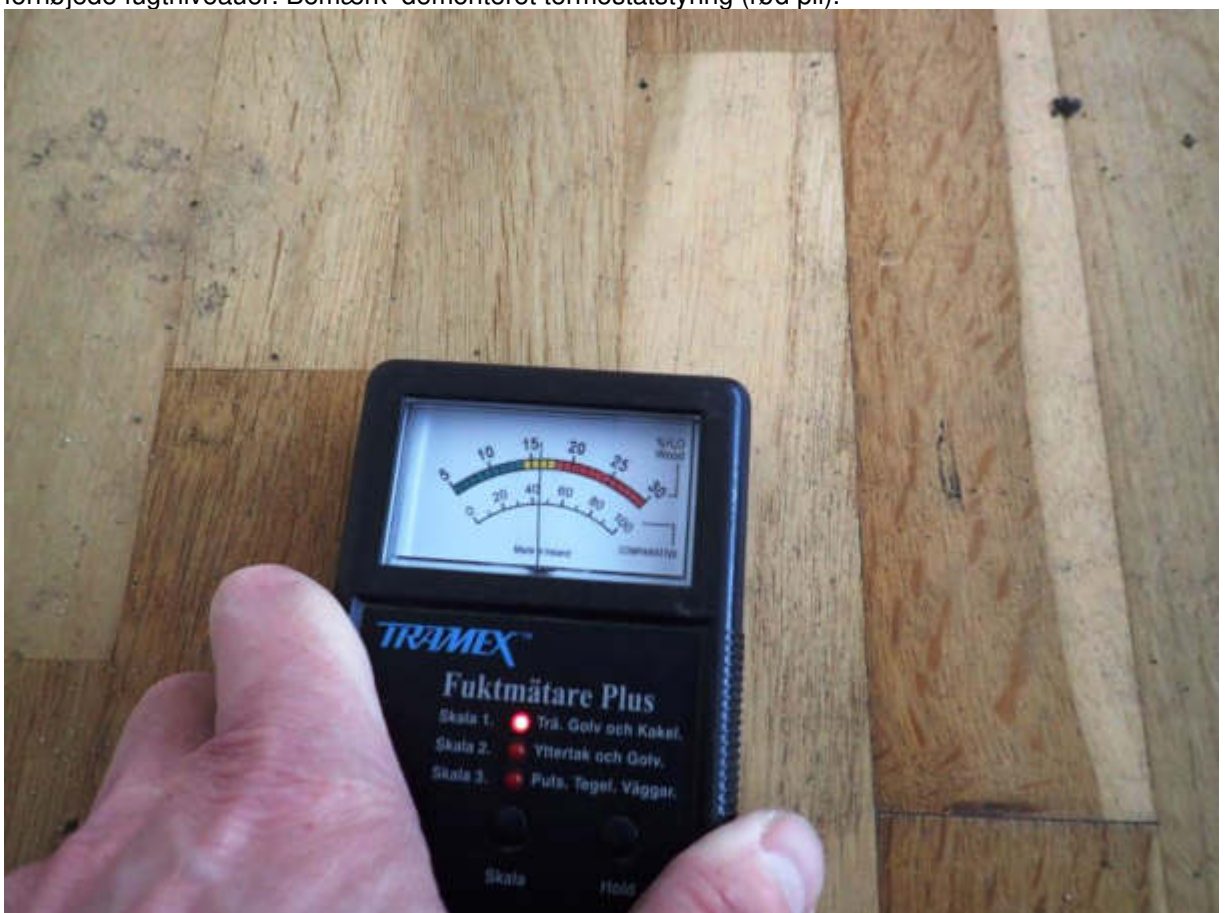
Figur 19 Mellembygning med kontorer. I trægulve blev registreret enkelte skader (rød pil) samt let forhøjede fugtniveauer. Bemærk demonteret termostatstyring (rød pil).

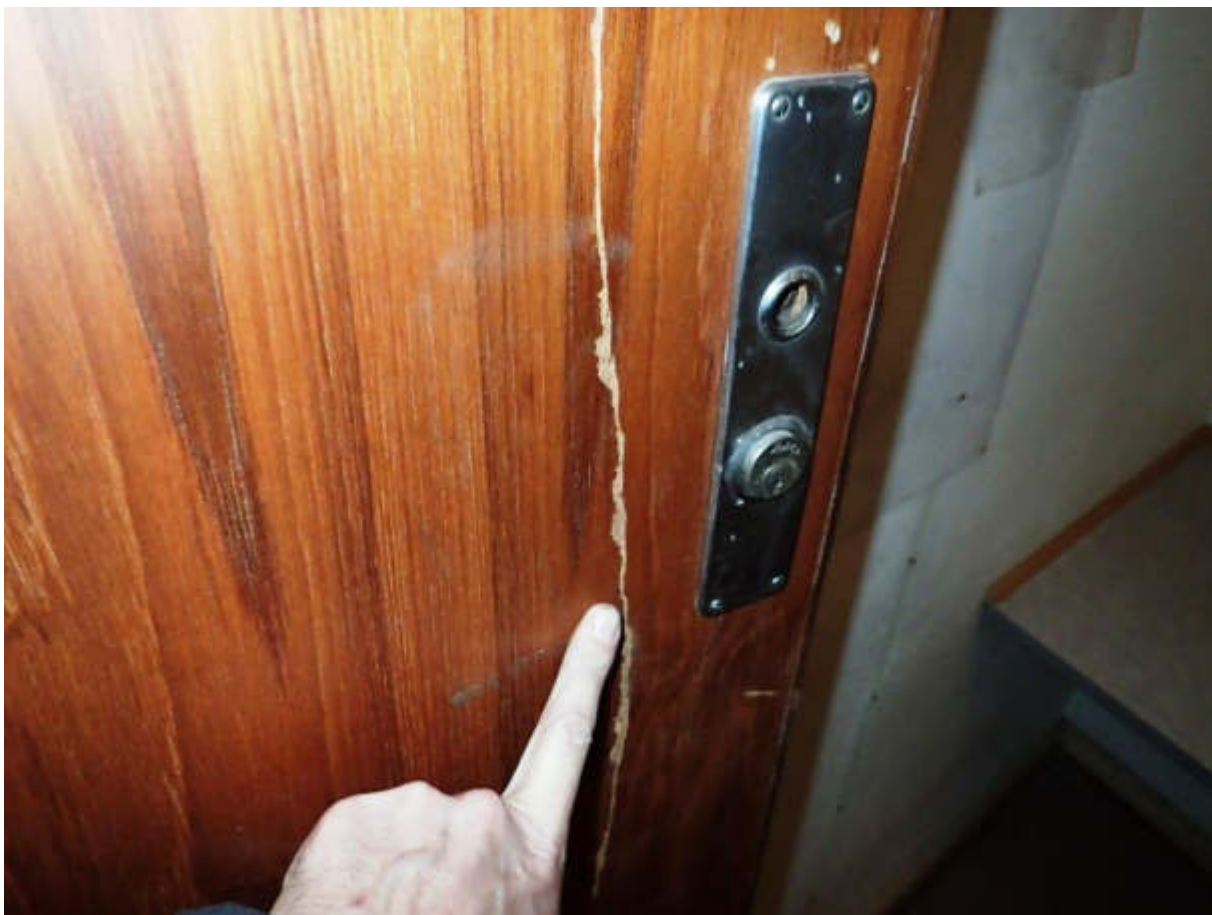
Figur 28 Mellembygning med kontorer. Dør mangler greb mv.

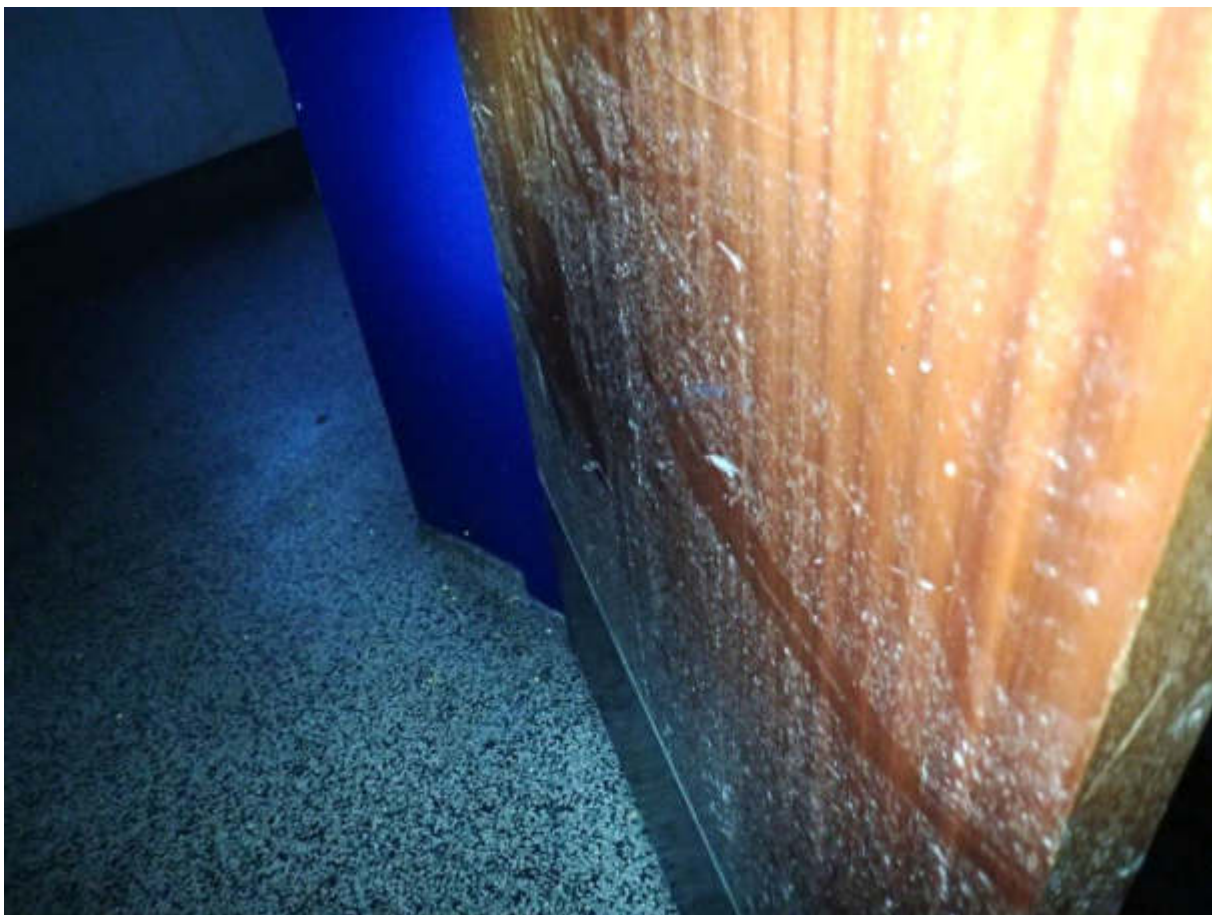
Figur 32 Rengørings- /depotrum. Radiator med korrosion og skade.

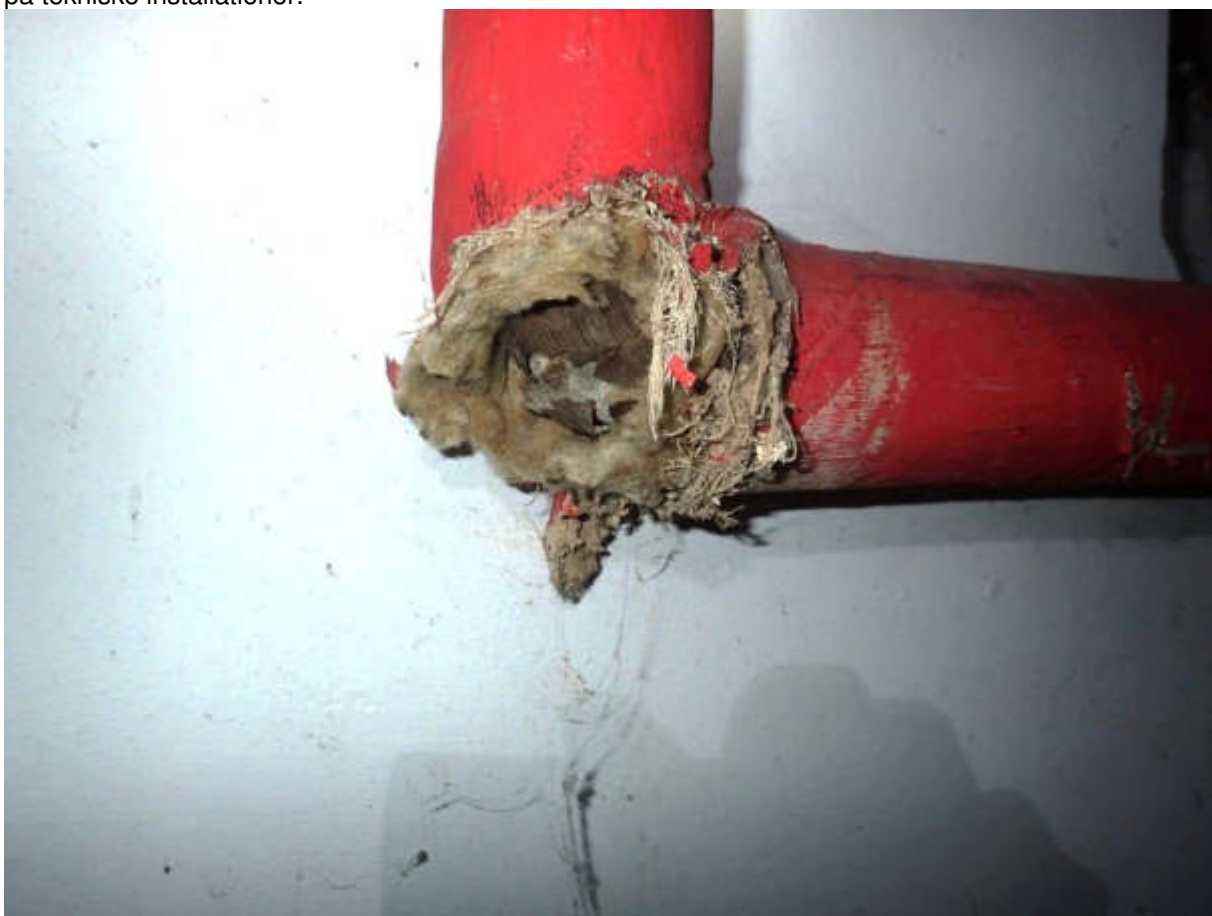
Figur 37 Kontor i kælderen. Synlige forekomster af, hvad der vurderes at være skimmelsvampevækst på tekniske installationer.

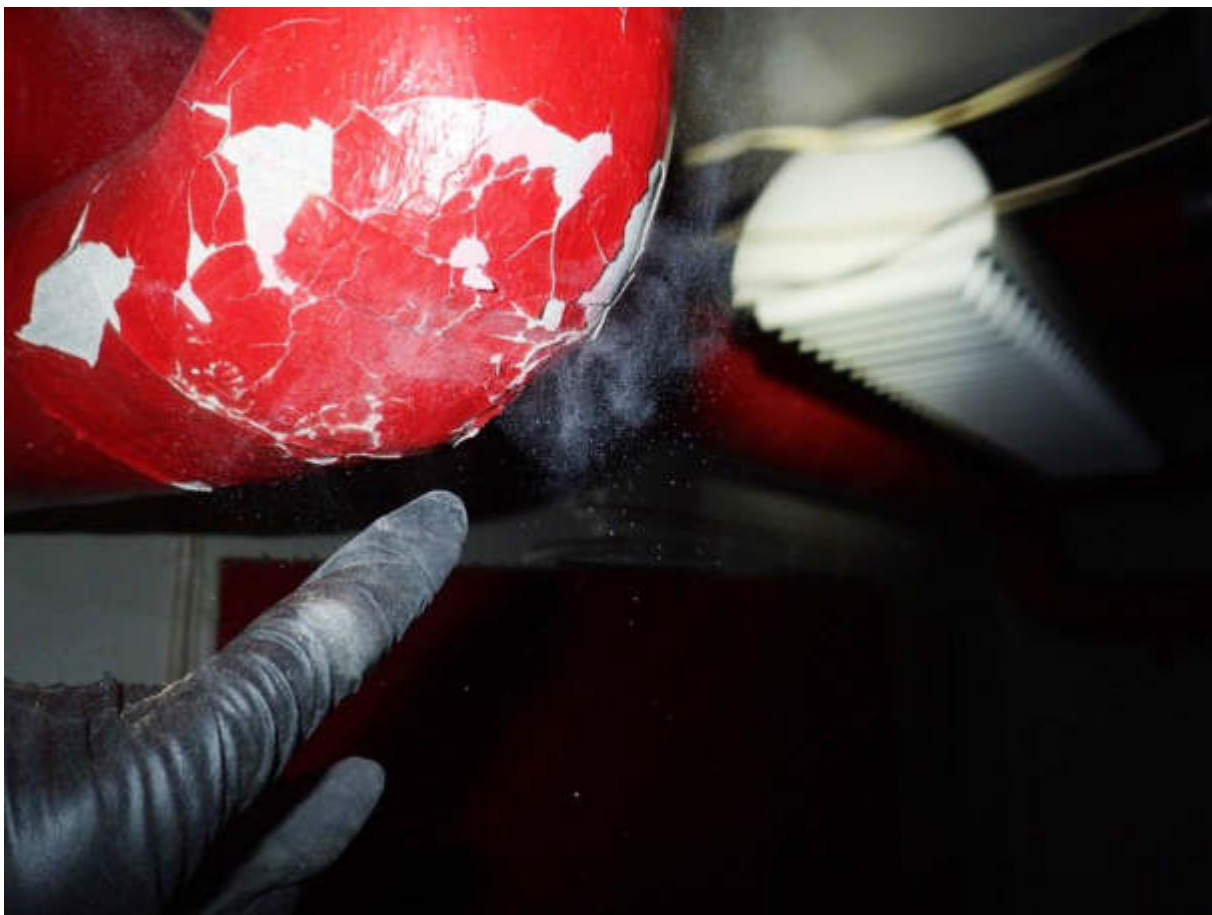
Endvidere påpeges at der blev registreret asbestholdigt materiale med skader -se analyseresultat, prøve B.

Figur 38 Kontor i kælderen. Skadet rørisolering med indhold af asbest (prøve B).

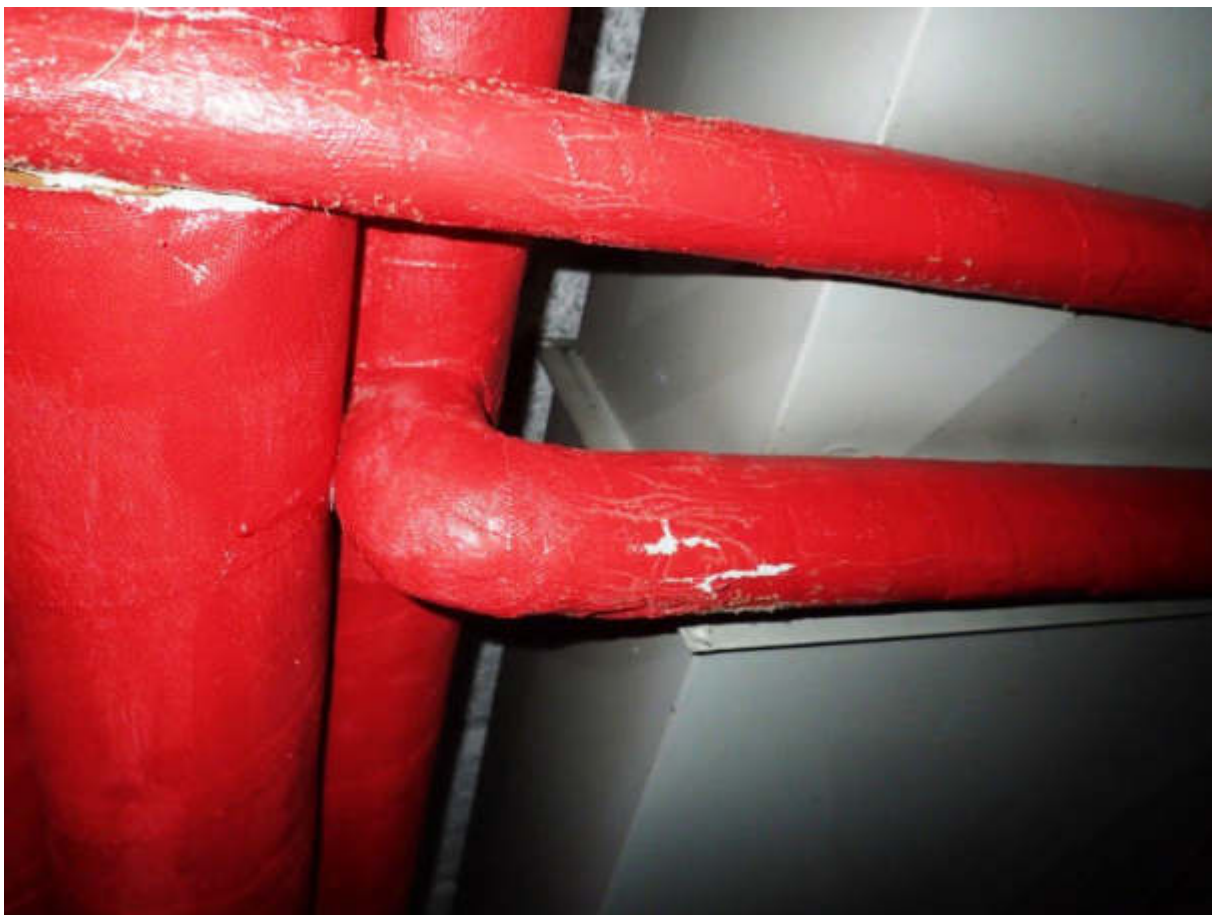
Figur 40 Kælderen. Skadet rørisolering.

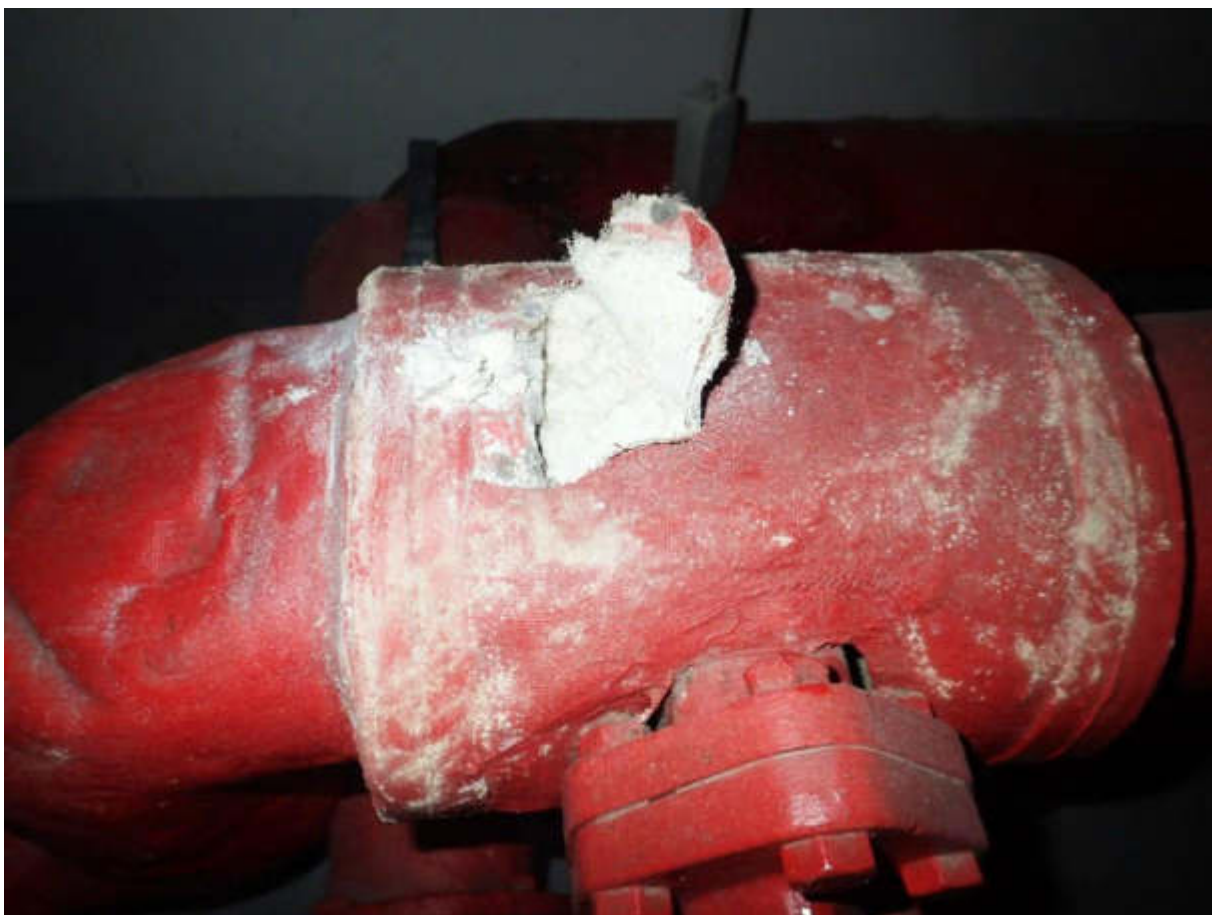
Figur 41 Kælderen. Rør med trykket /skadet rørisolering.

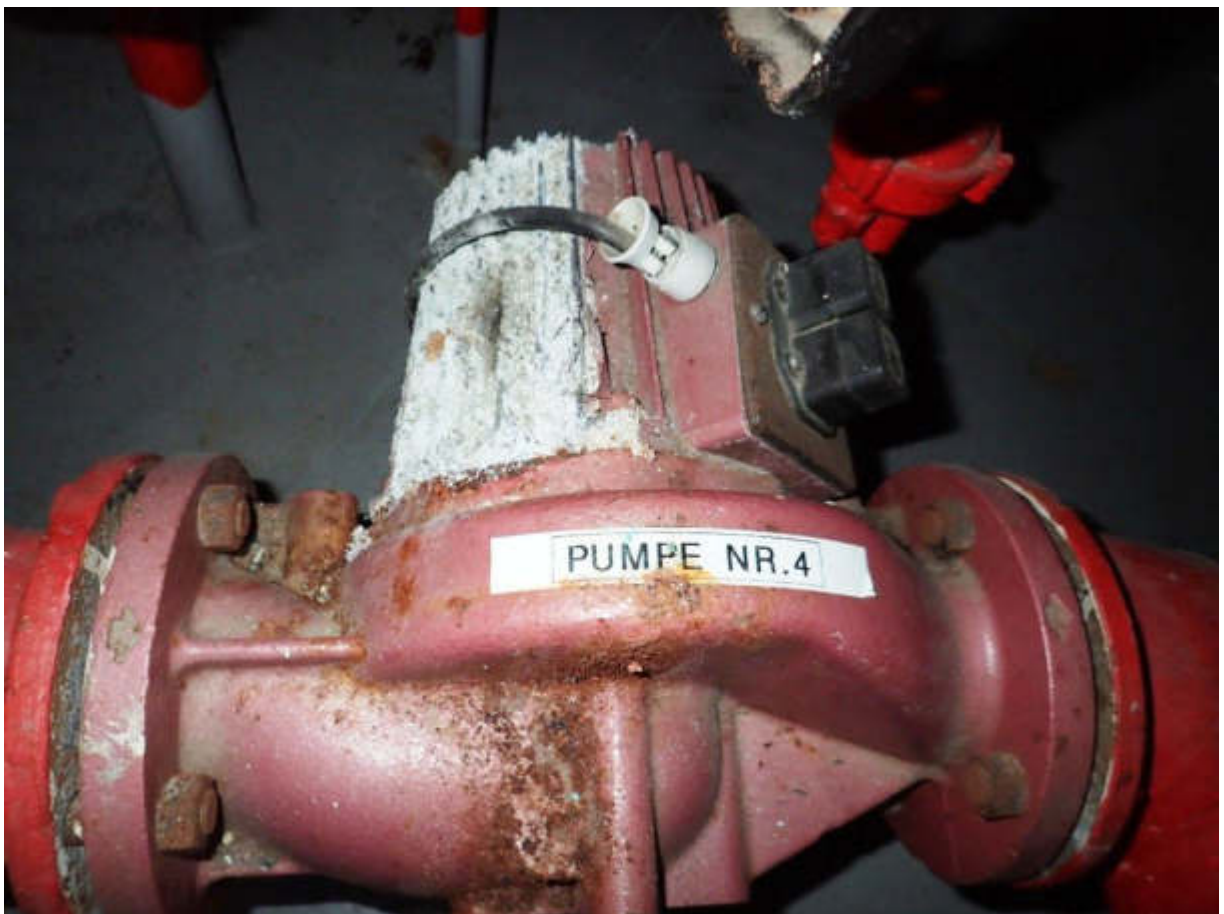
Figur 45 Kælderen. Vvs-installation med ir /korrosion.

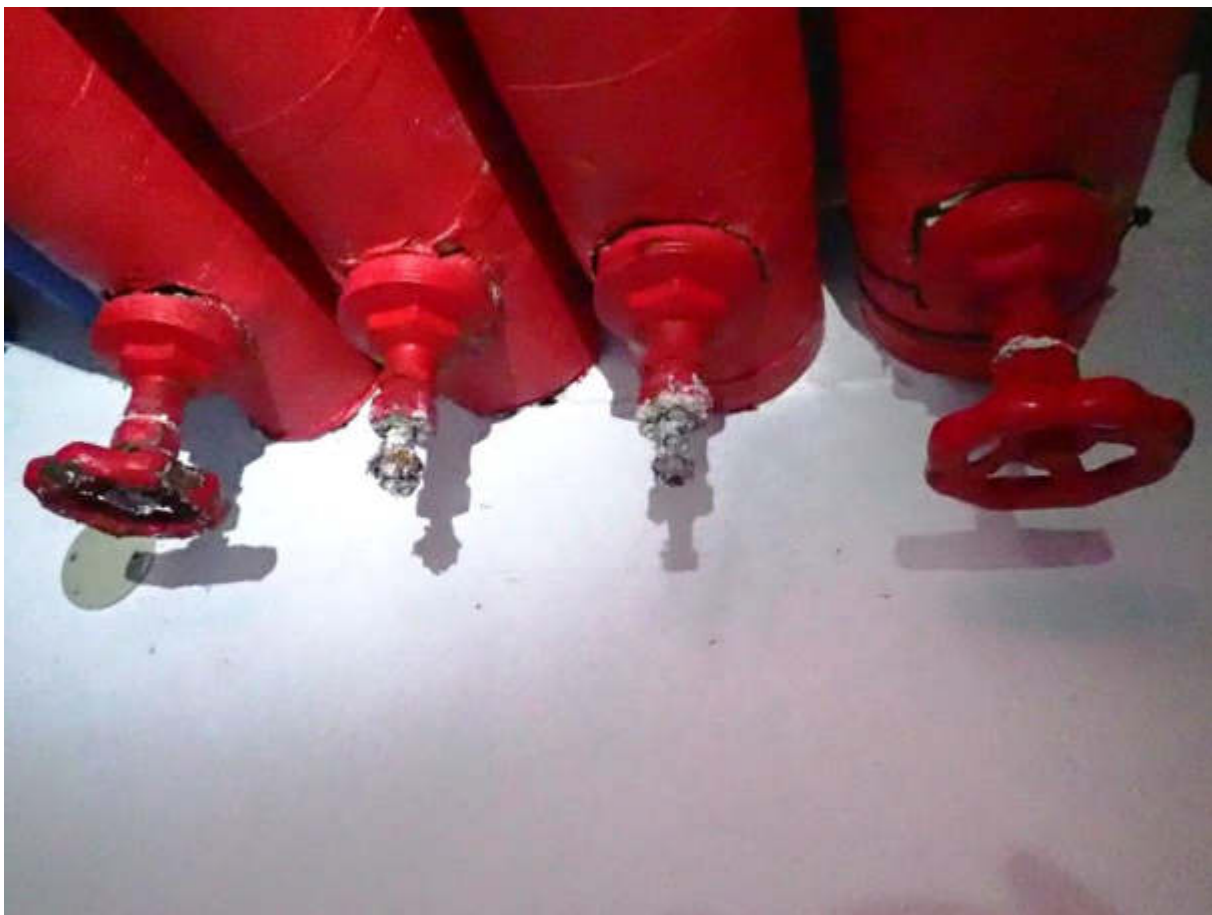
Figur 46 Kælderen. Vvs-installation med ir og korrosion.

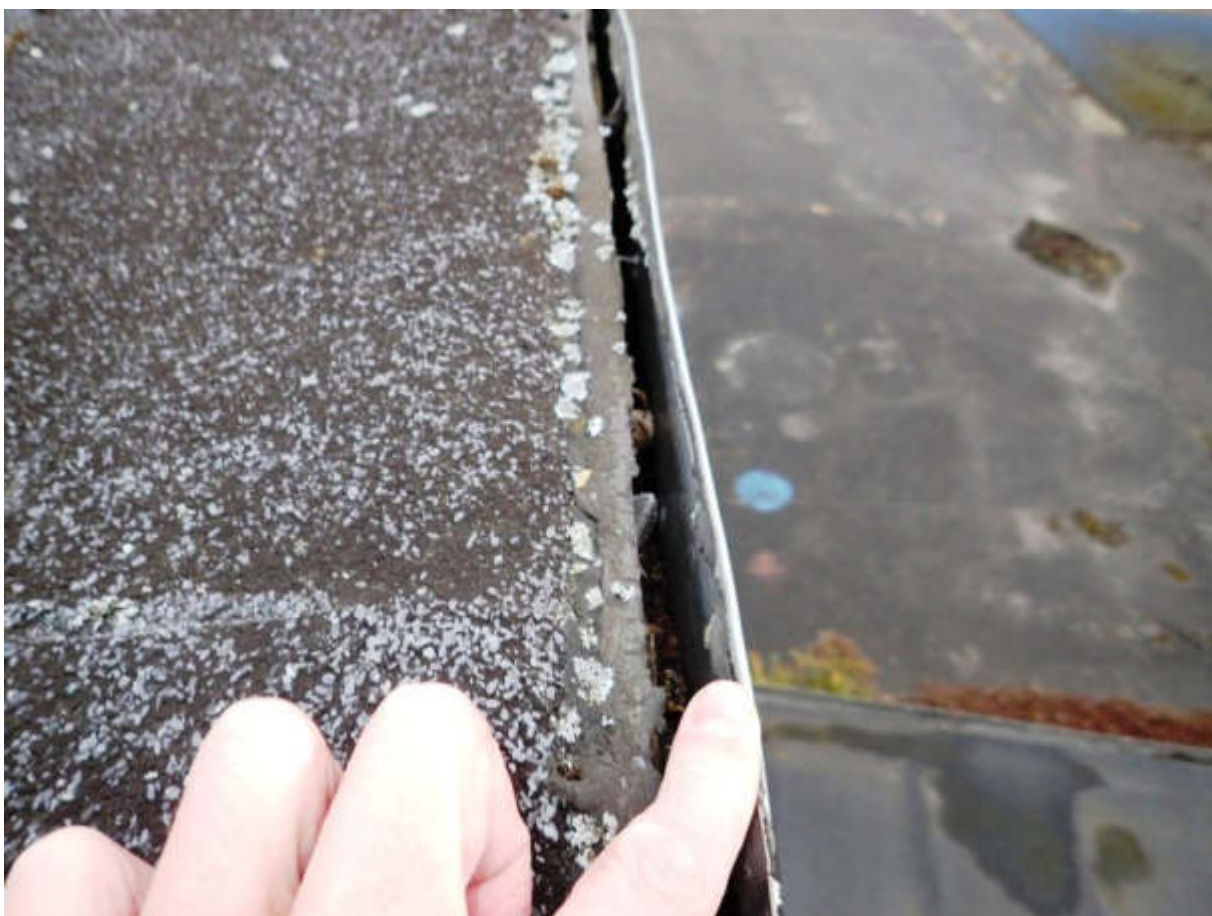
Figur 65 Taget. Tagdækning med tagpap af ældre dato og begrænset restlevetid.

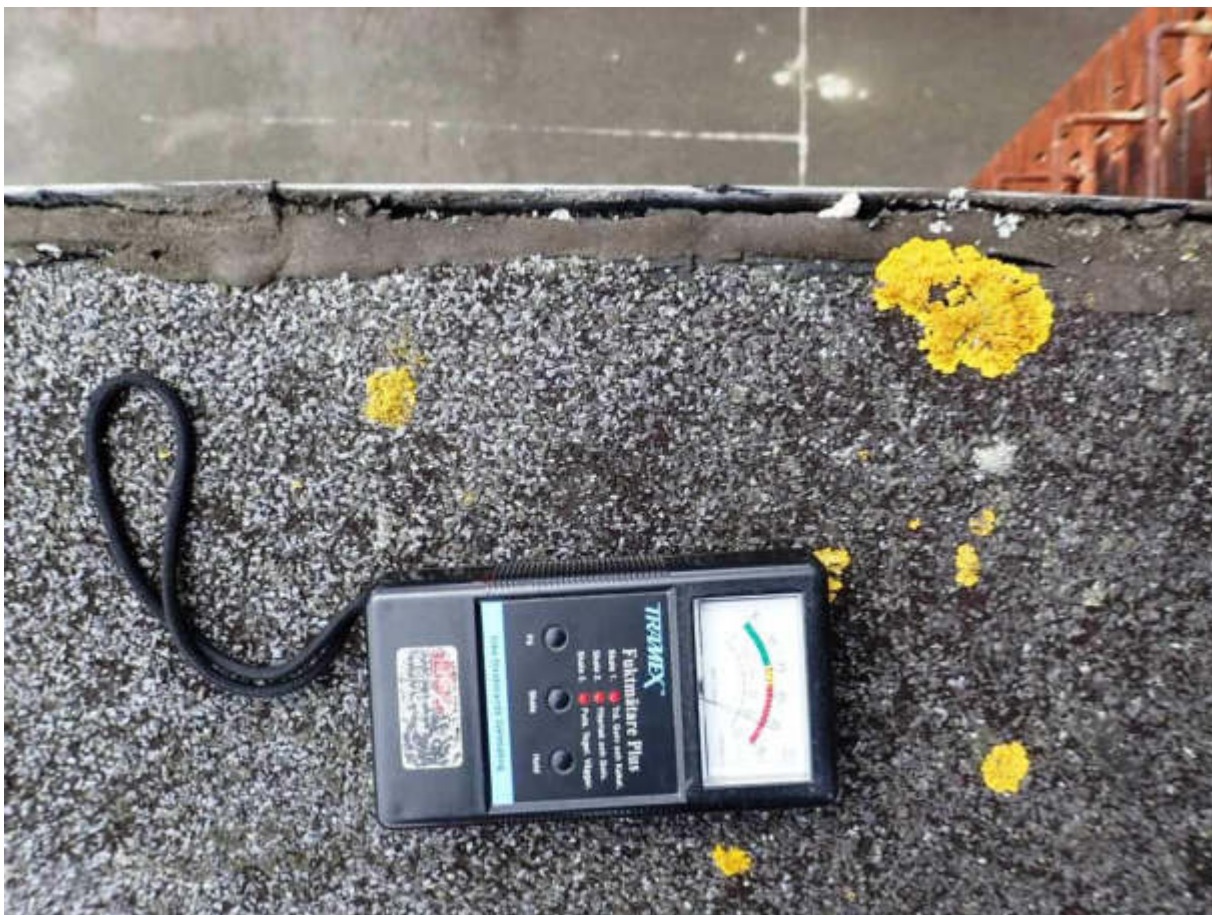
Figur 66 Taget. Revner mellem tagdækning og sternkant.

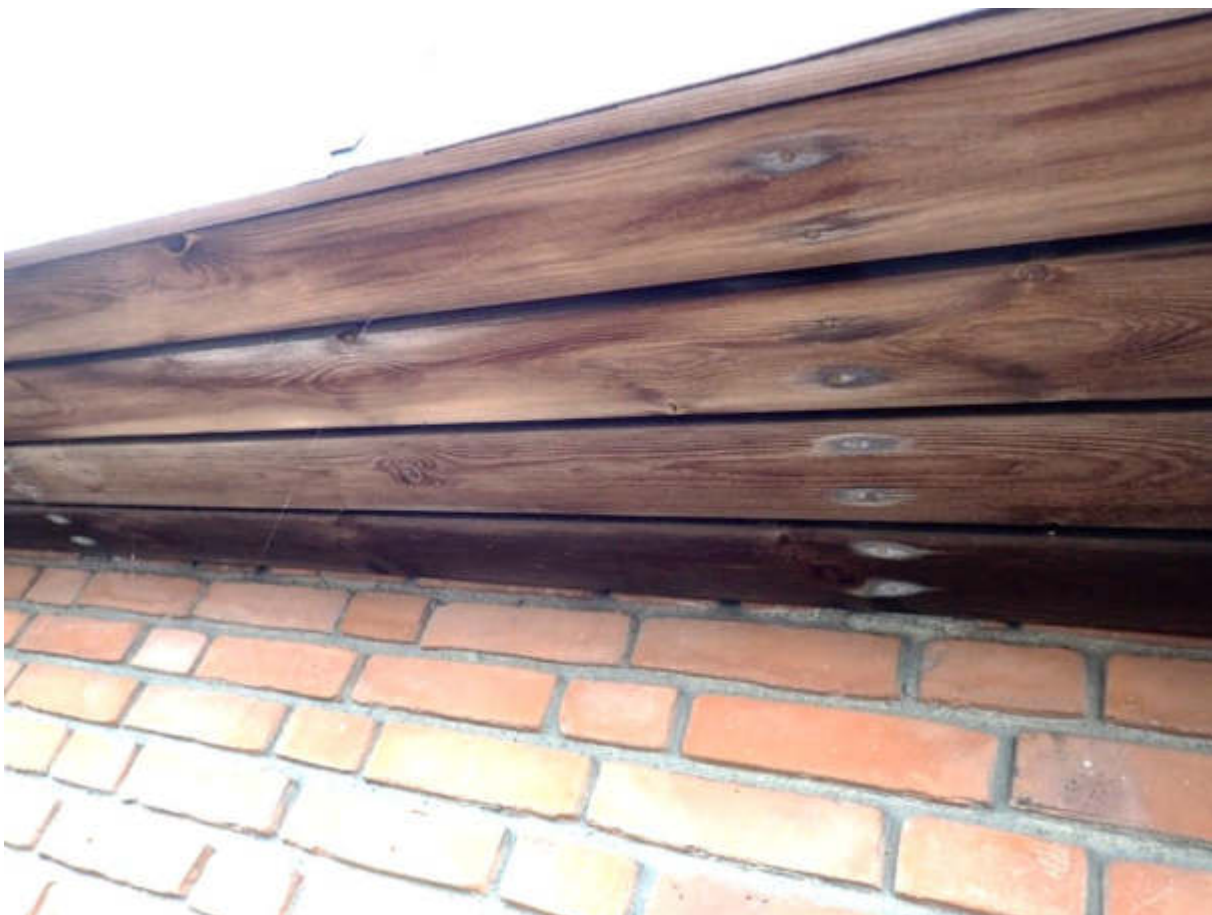
Figur 67 Taget. Revner mellem tagdækning og sternkant. Forhøjede fugtniveauer registret partielt.

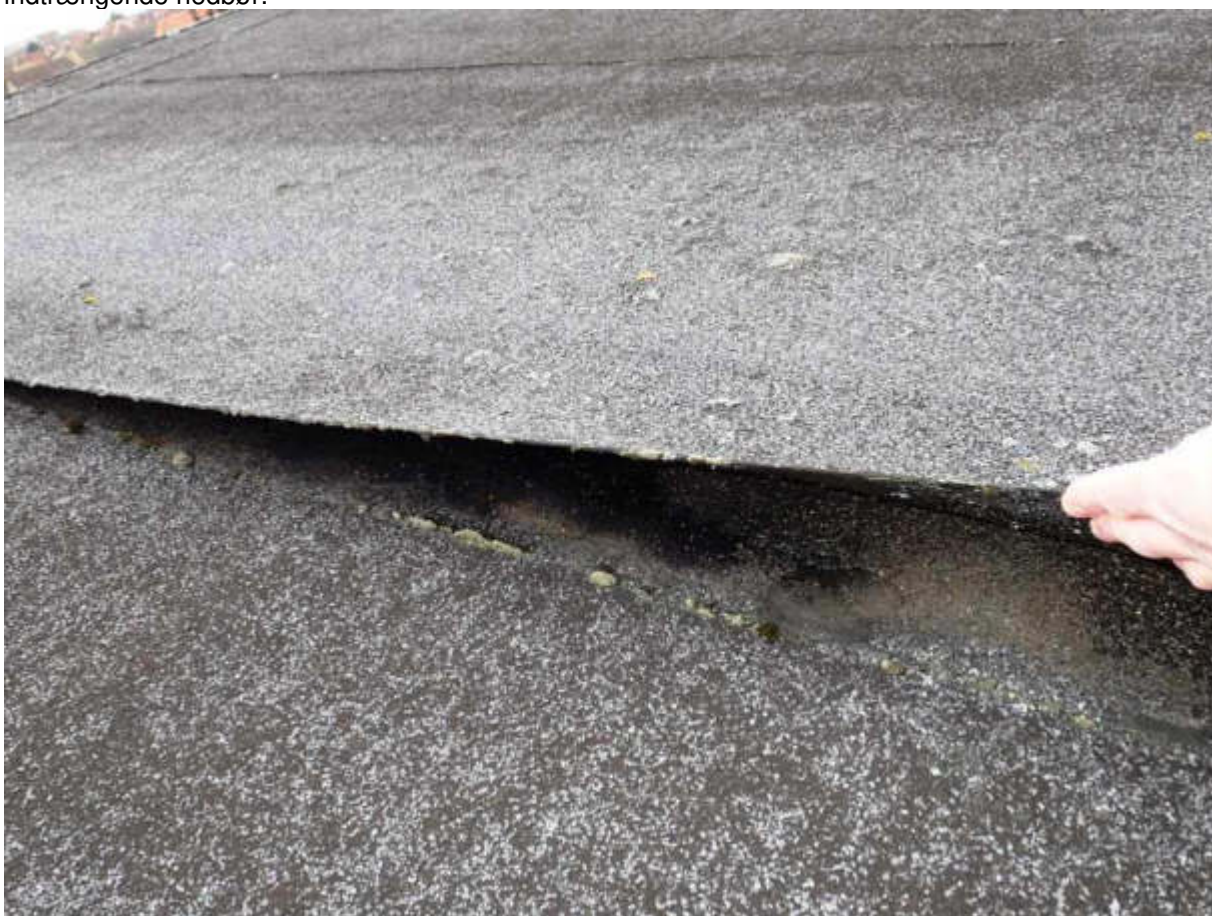
Figur 69 Taget. Nogle steder blev registreret revner i samlinger ved taghætter o.l. Risiko for indtrængende nedbør.
