## **Notat vedr. besigtigelse af bygning**

**Bygningens adresse:** Tårsvej 118, 4900 Nakskov

### **Bygning 1**

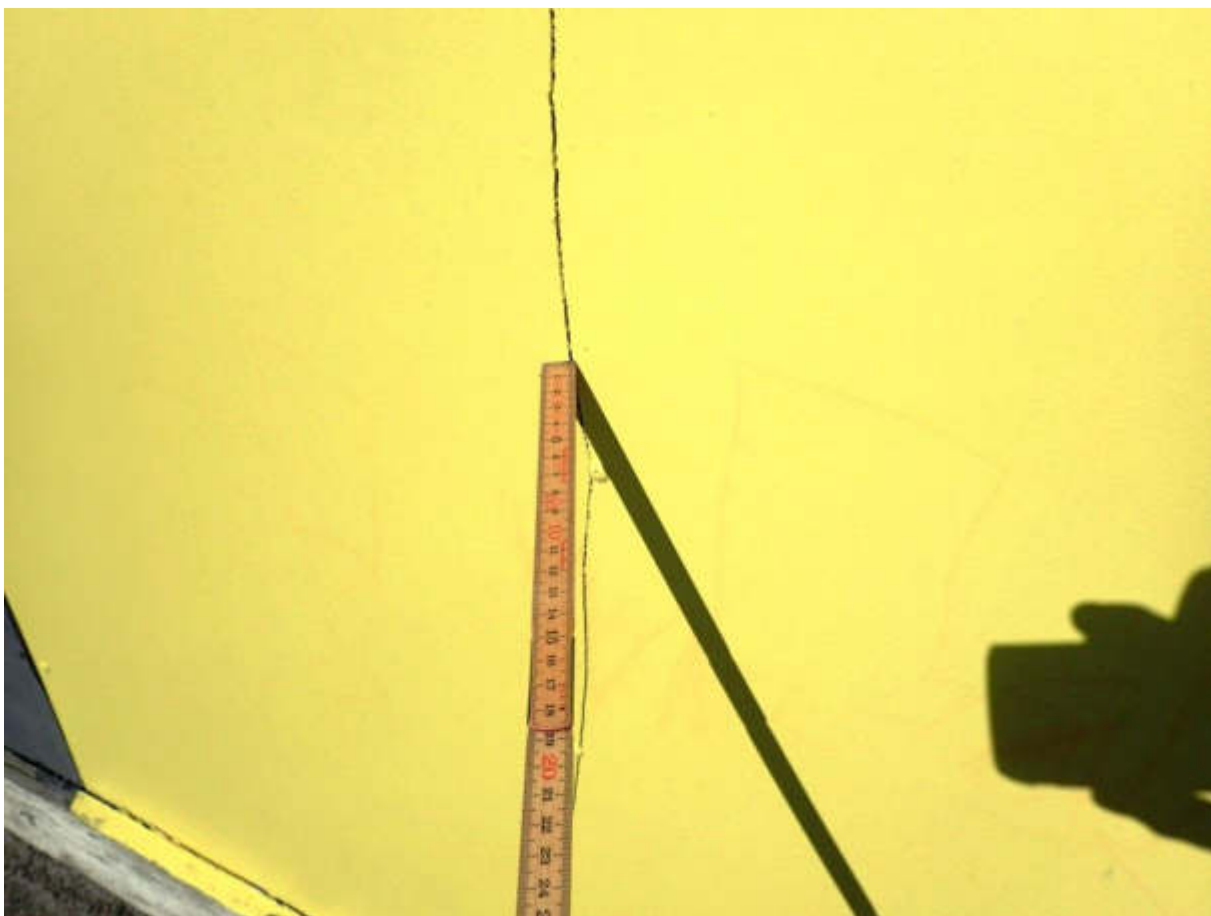
Figur 77 Facade mod syd. Flere steder blev registreret fibercementplader med brud /skader.

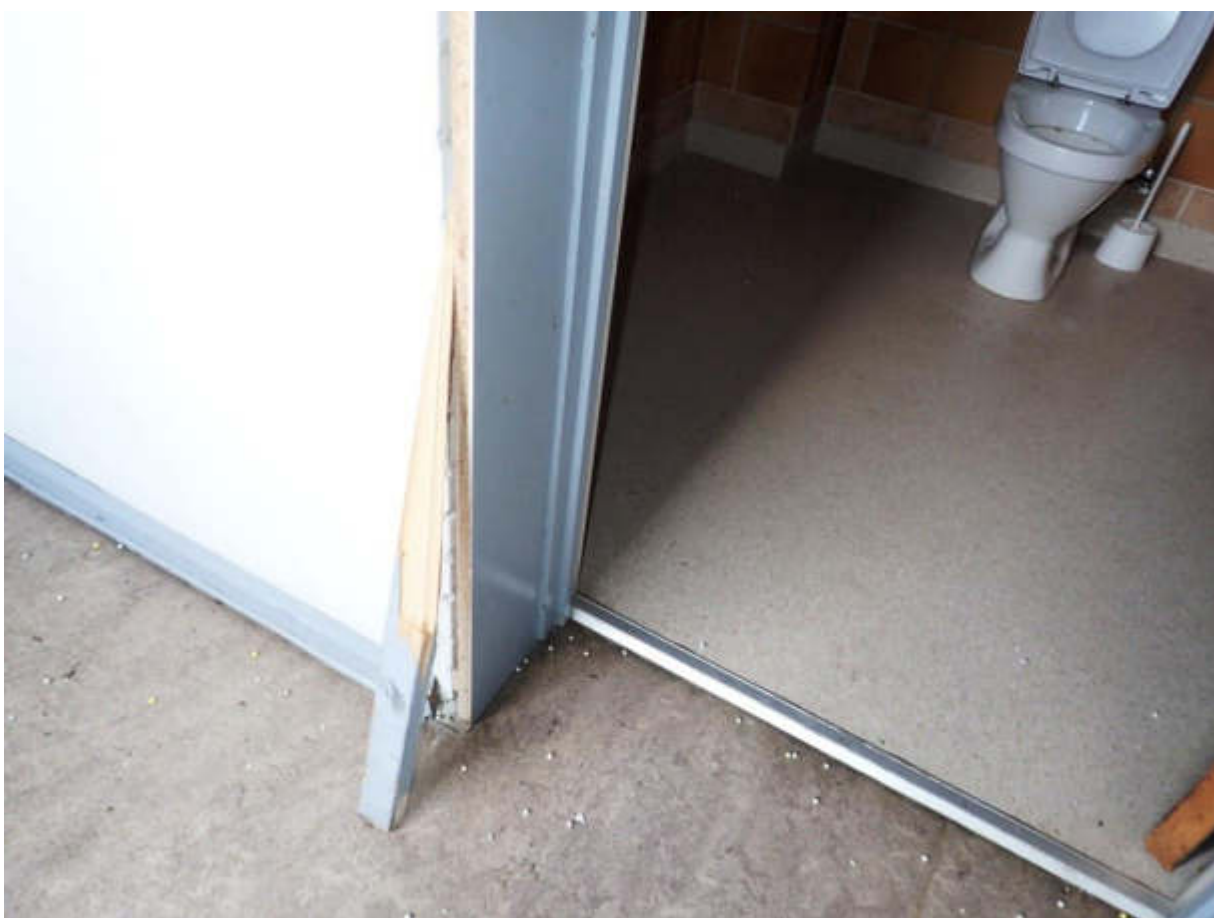
Figur 135 1.sal. Dør skåret i stykker og udført med interimistisk reparation.

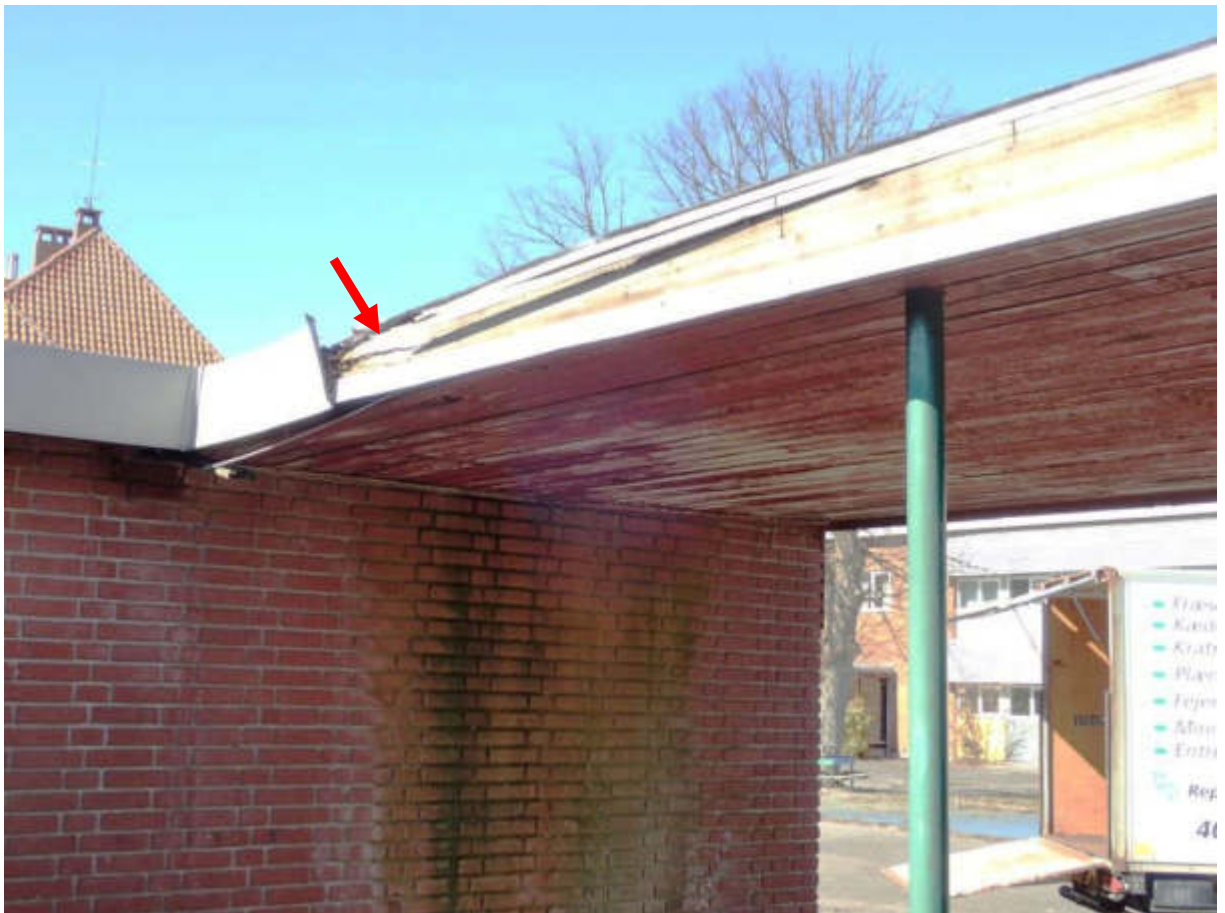
Figur 8 Ydervæg mod øst. Utæthed i tagdækning medfører fugt og skader i murværk (røde pile).

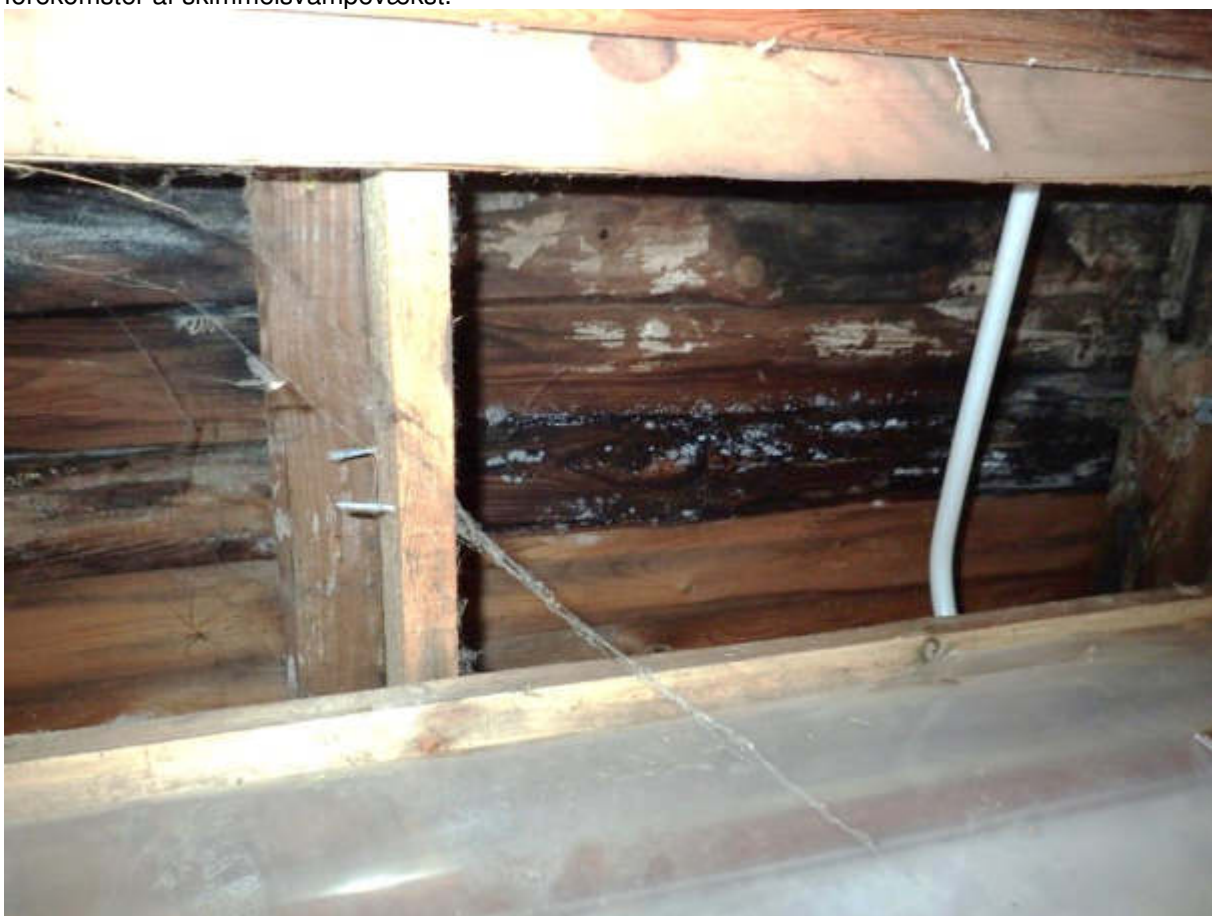
Figur 19 Skadet loft- og tagkonstruktion med opfugtede konstruktioner samt massive synlige forekomster af skimmelsvampevækst.

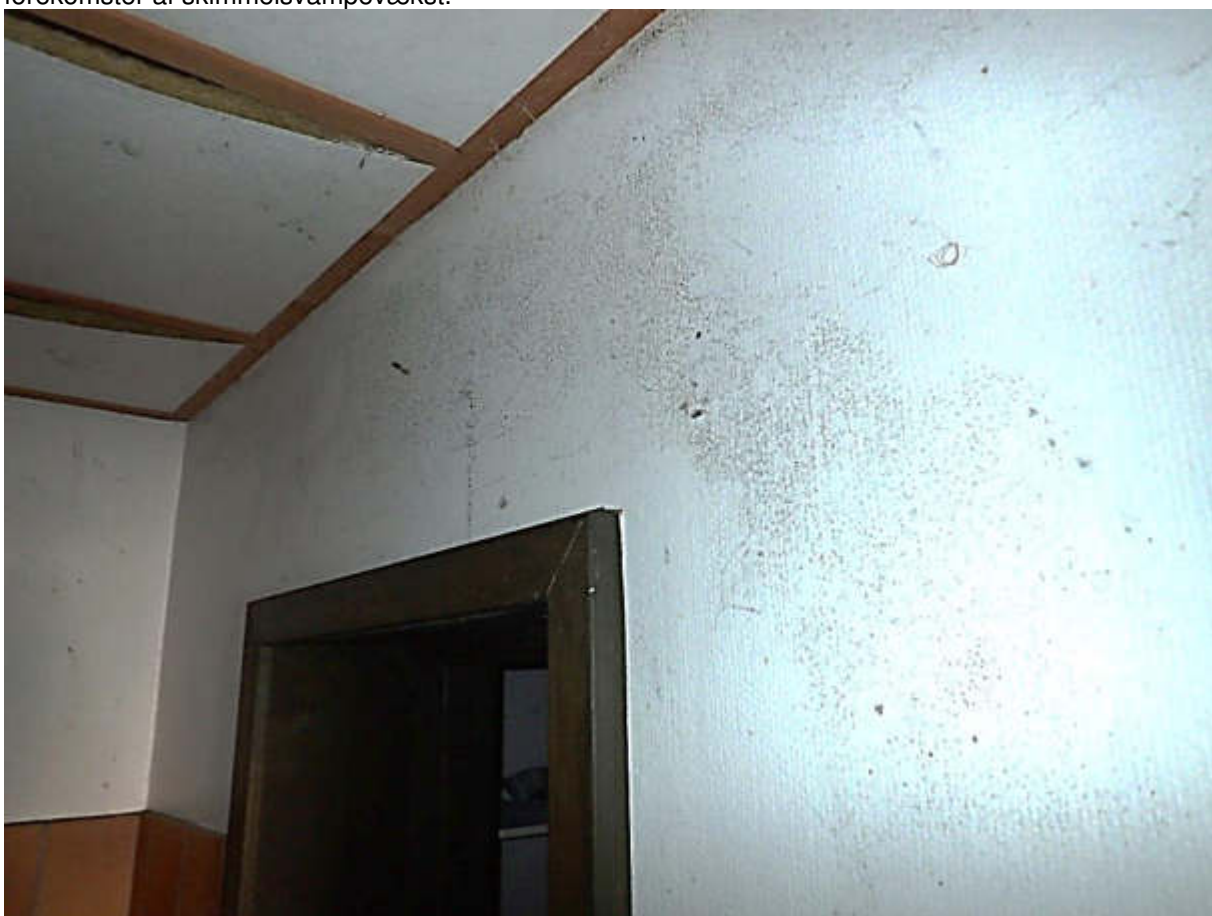
Figur 21 Skadet loft- og tagkonstruktion med opfugtede konstruktioner samt massive synlige forekomster af skimmelsvampevækst.

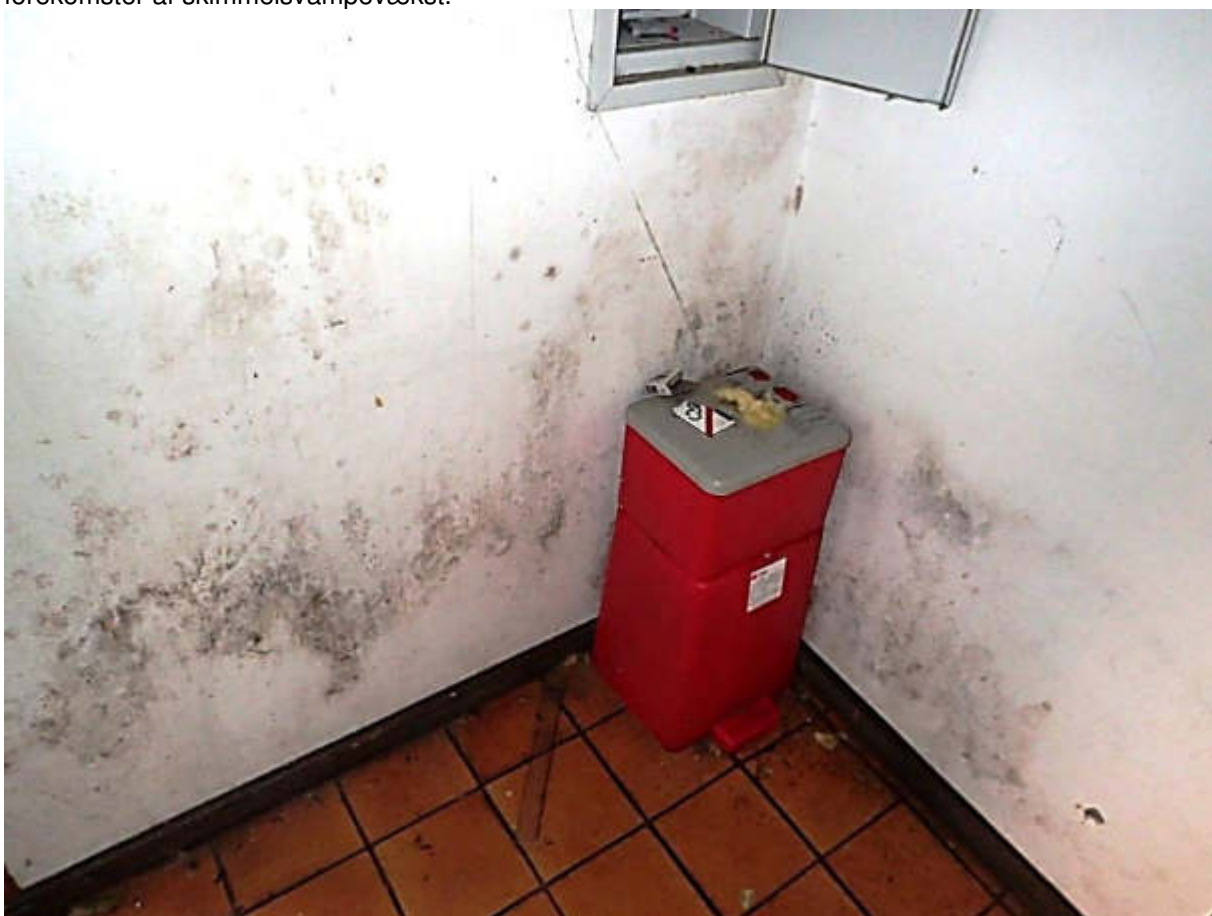
Figur 23 Toiletrum. Skadet loft- og tagkonstruktion med opfugtede konstruktioner samt massive synlige forekomster af skimmelsvampevækst.

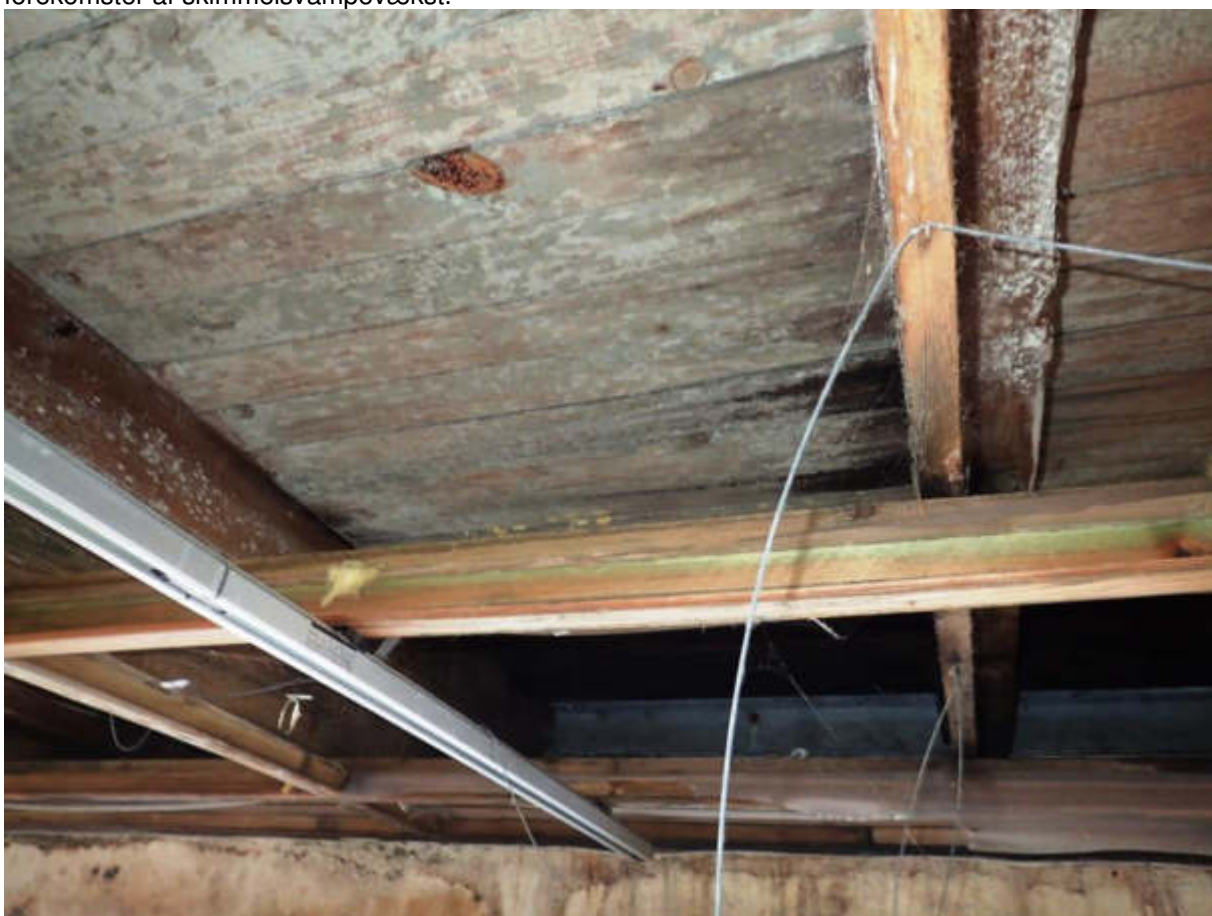
Figur 31 Kantinen. Skadet loft- og tagkonstruktion med opfugtede konstruktioner samt massive synlige forekomster af skimmelsvampevækst.

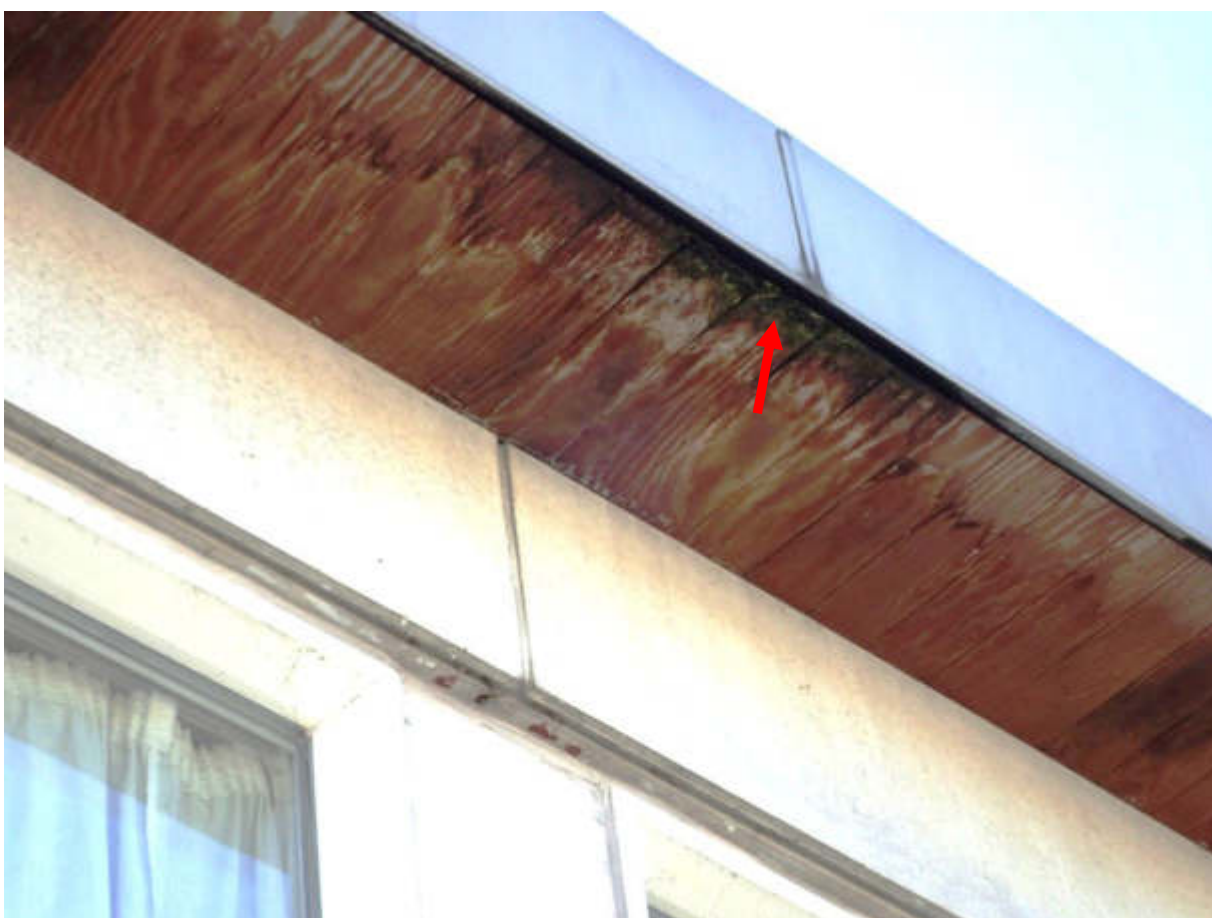
Figur 11 Tagudhæng mod nordøst. Løstsiddende zinkbeklædning.

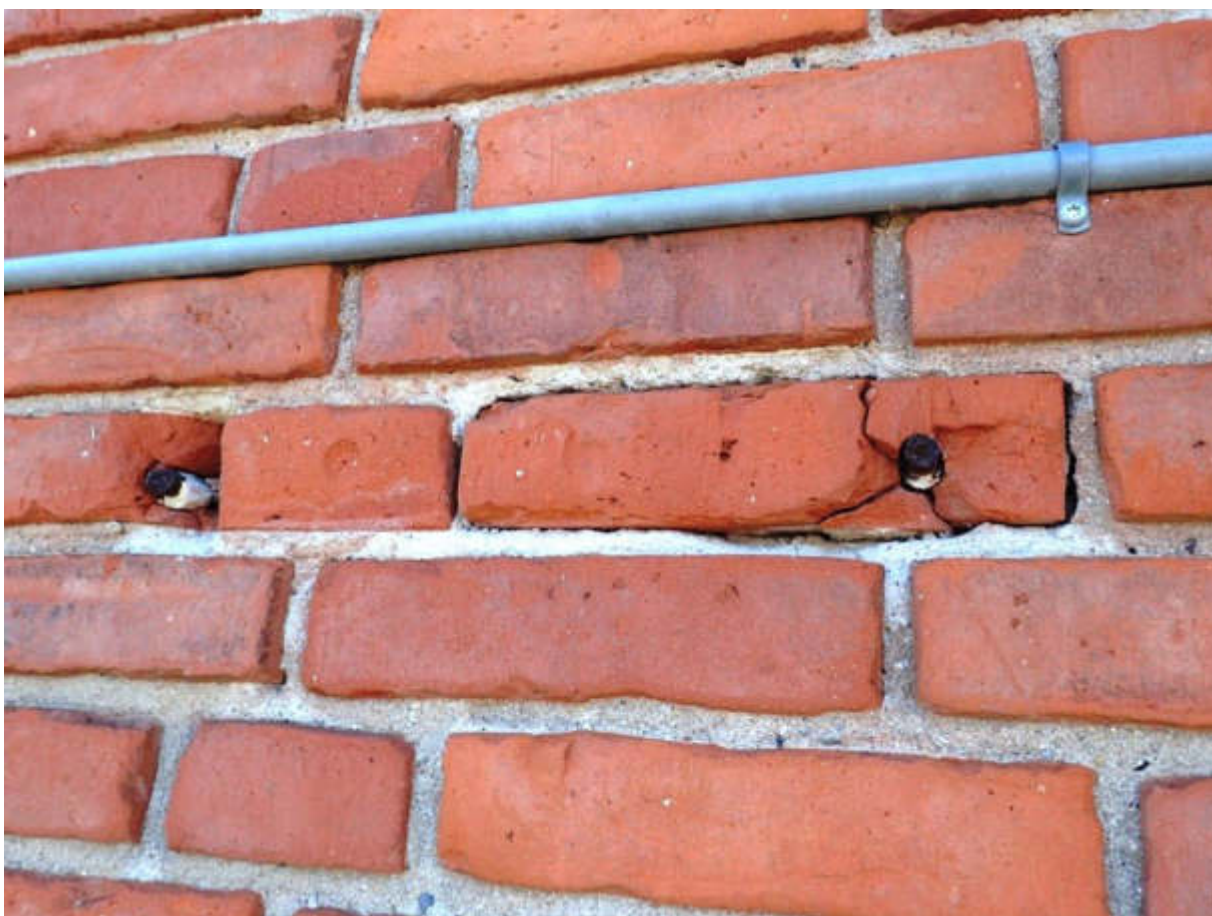
Figur 15 Facade mod øst. Partielt manglende mørtelfuger samt indikationer på angreb af murbier.

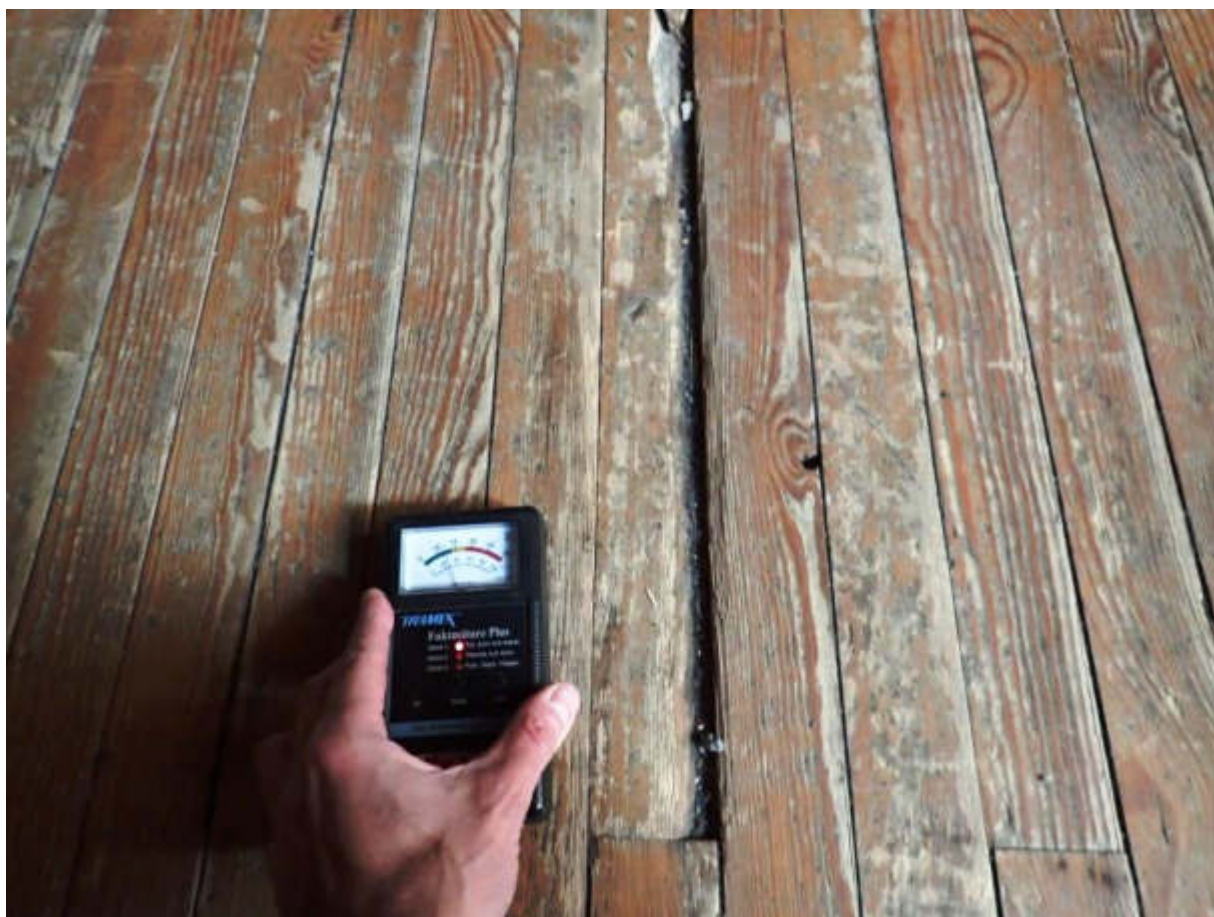
Figur 32 Depotrum ved gymnastiksalen med køkken. Slidt og af ældre dato.

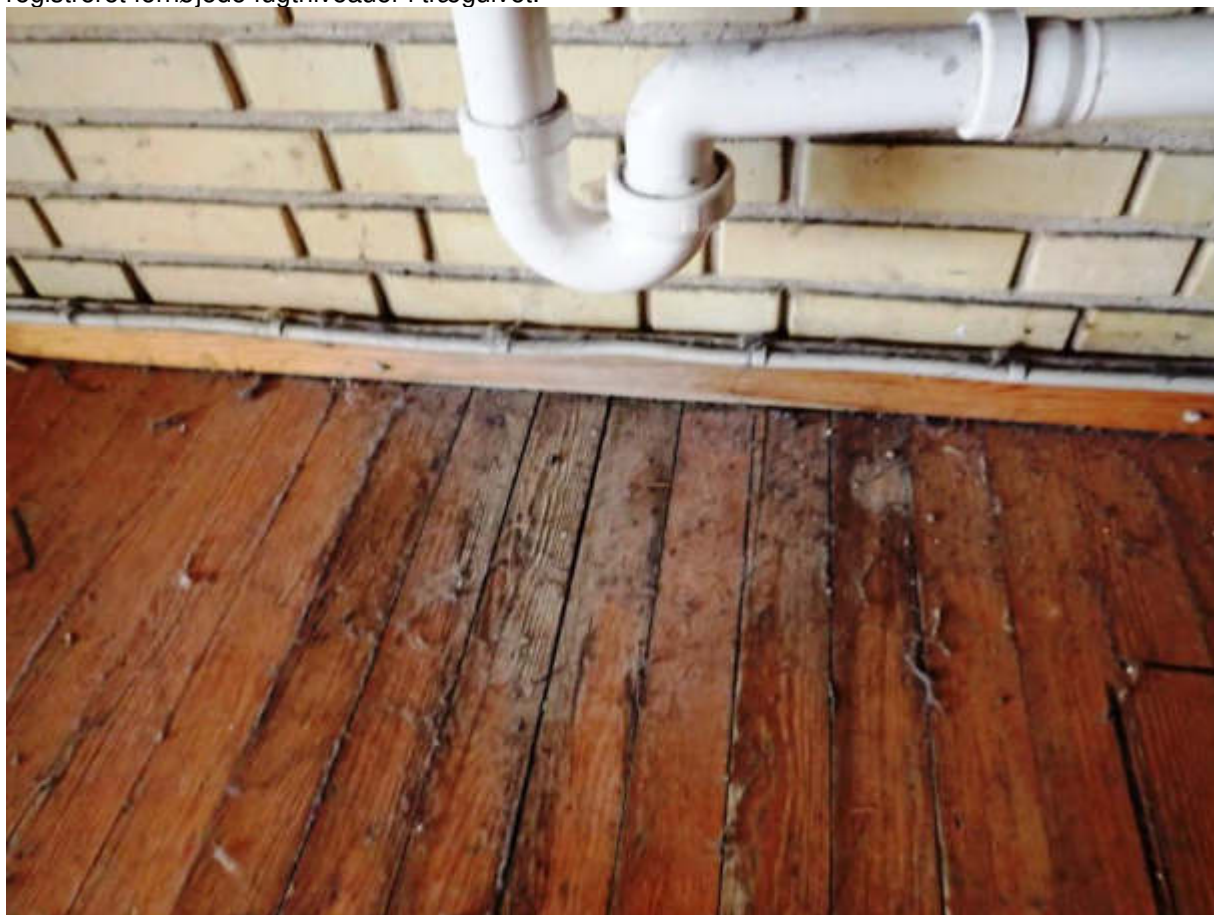
Figur 33 Depotrum ved gymnastiksalen med køkken. Slidt trægulv med skade. Der blev dog ikke registreret forhøjede fugtniveauer i trægulvet.

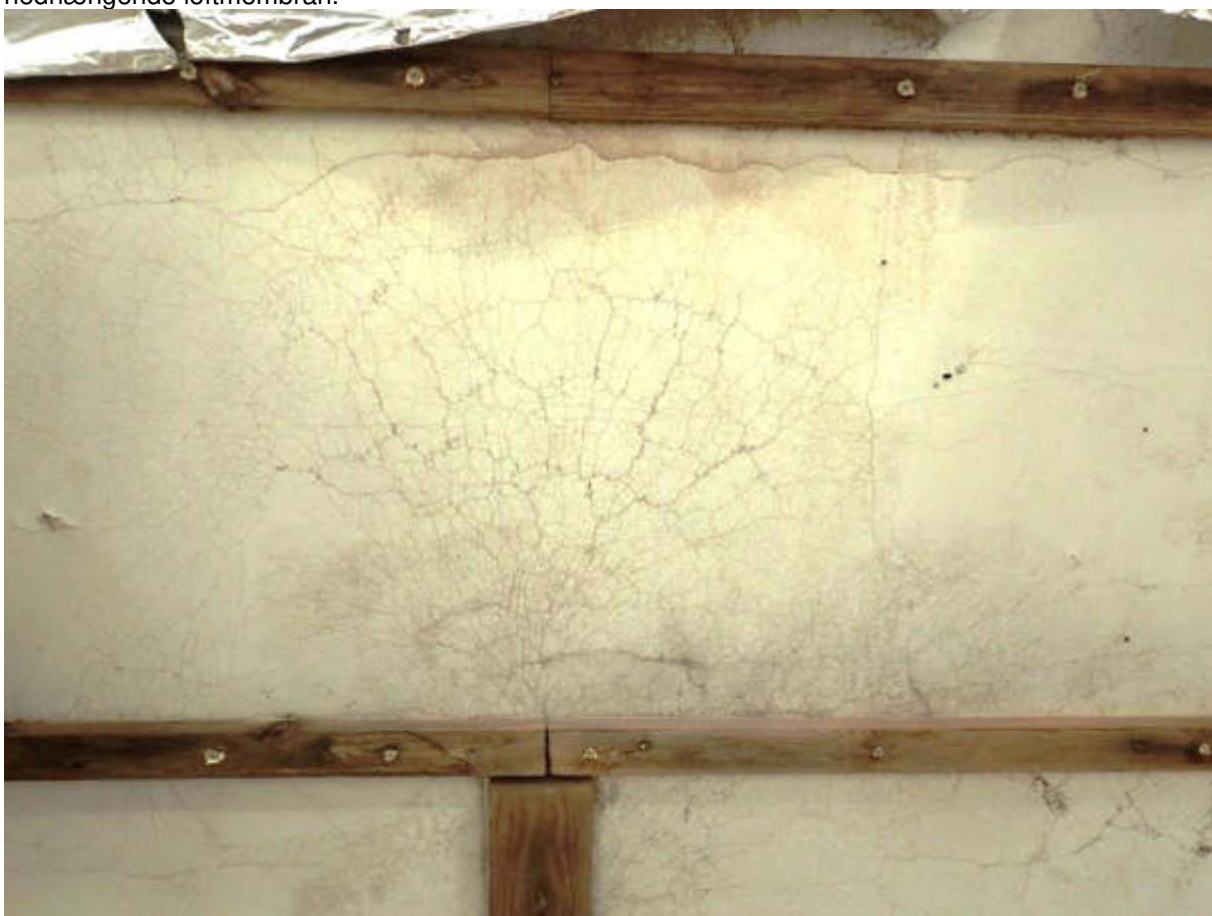
Figur 31 Undervisningslokalet mod øst. Væsentlige fugt og svampeskader registreret, her på nedhængende loftmembran.
