## **Notat vedr. besigtigelse af bygning**

**Bygningens adresse:** Tårsvej 118, 4900 Nakskov

### **Bygning 1**

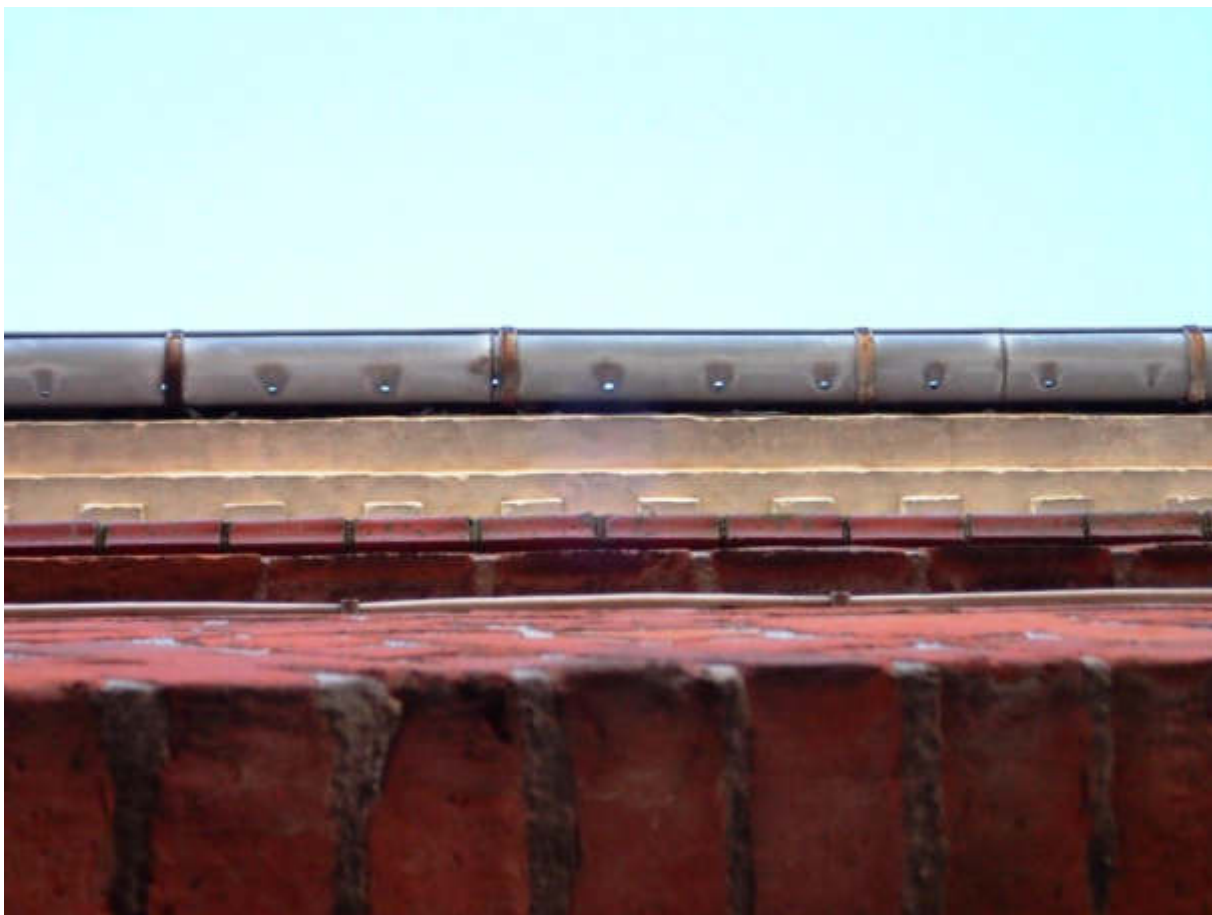
Figur 3 Facade mod nord. Tyndslidte tagrender med huller.

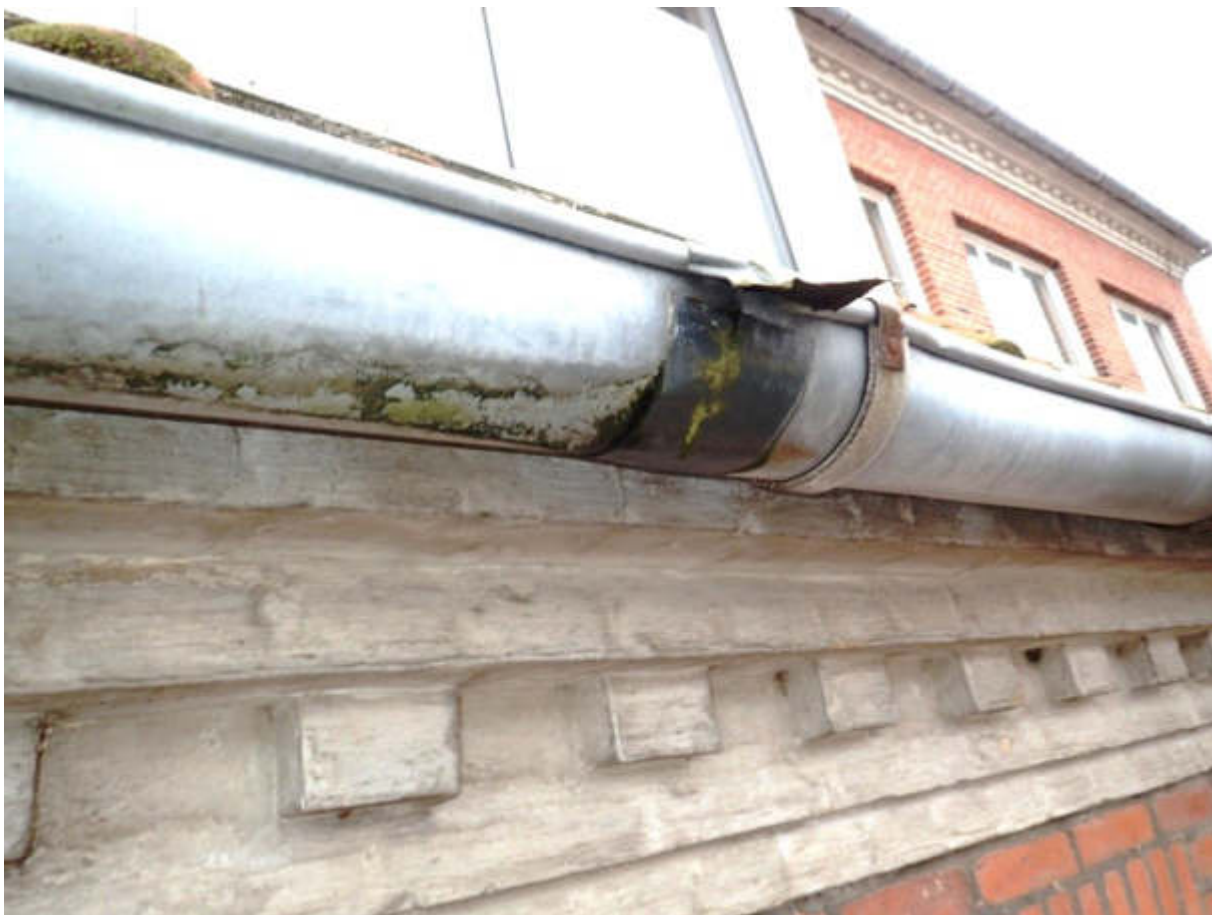
Figur 5 Facade mod nord. Tyndslidte tagrender med hul og interimistisk reparation.

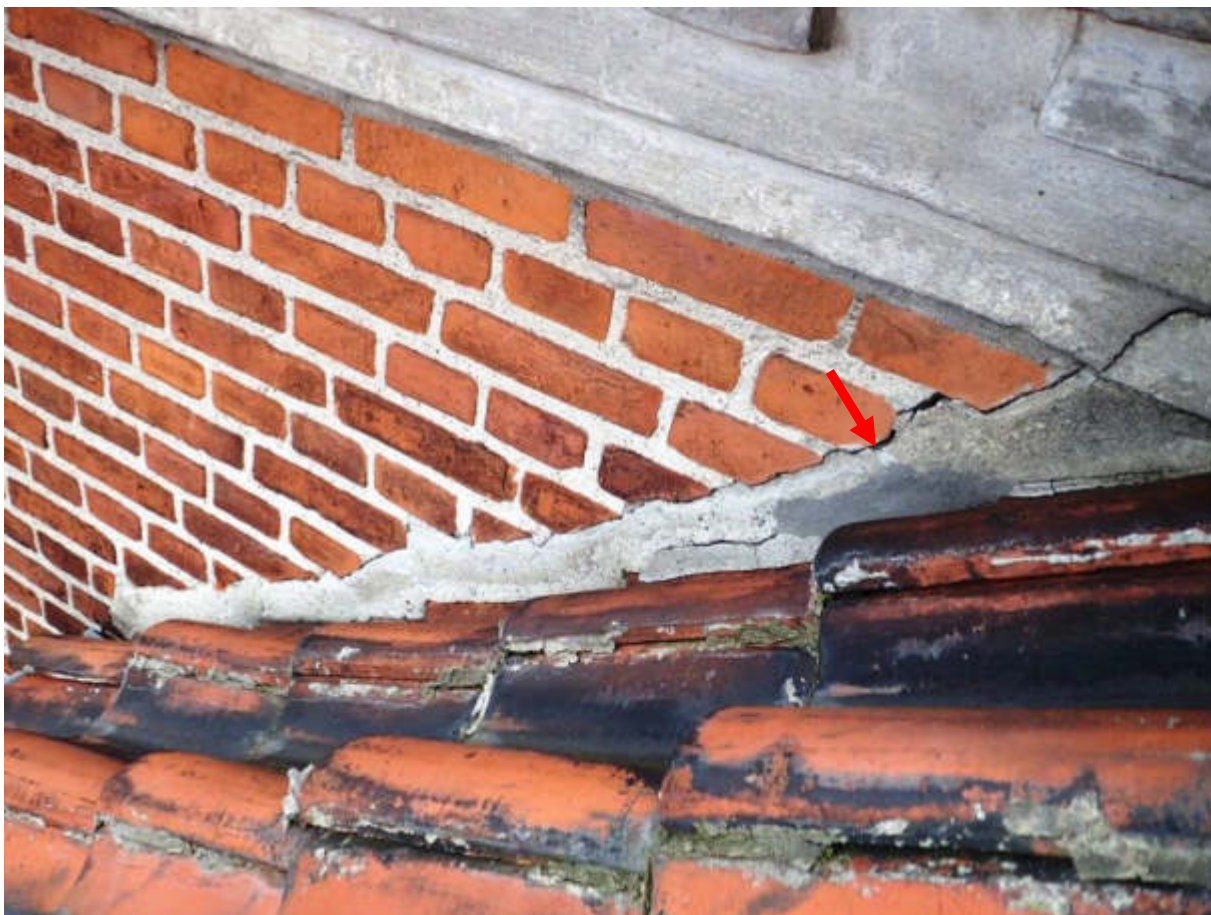
Under skotrende mod syd blev registreret fugt og skjolder /indikation på utæthed i skotrende. Der blev registreret revner ved forskelling i samling mellem tagflade og murværk.

Figur 9 Tagflade mod syd. Revner i samling mellem tagdækning og murværk (rød pil).

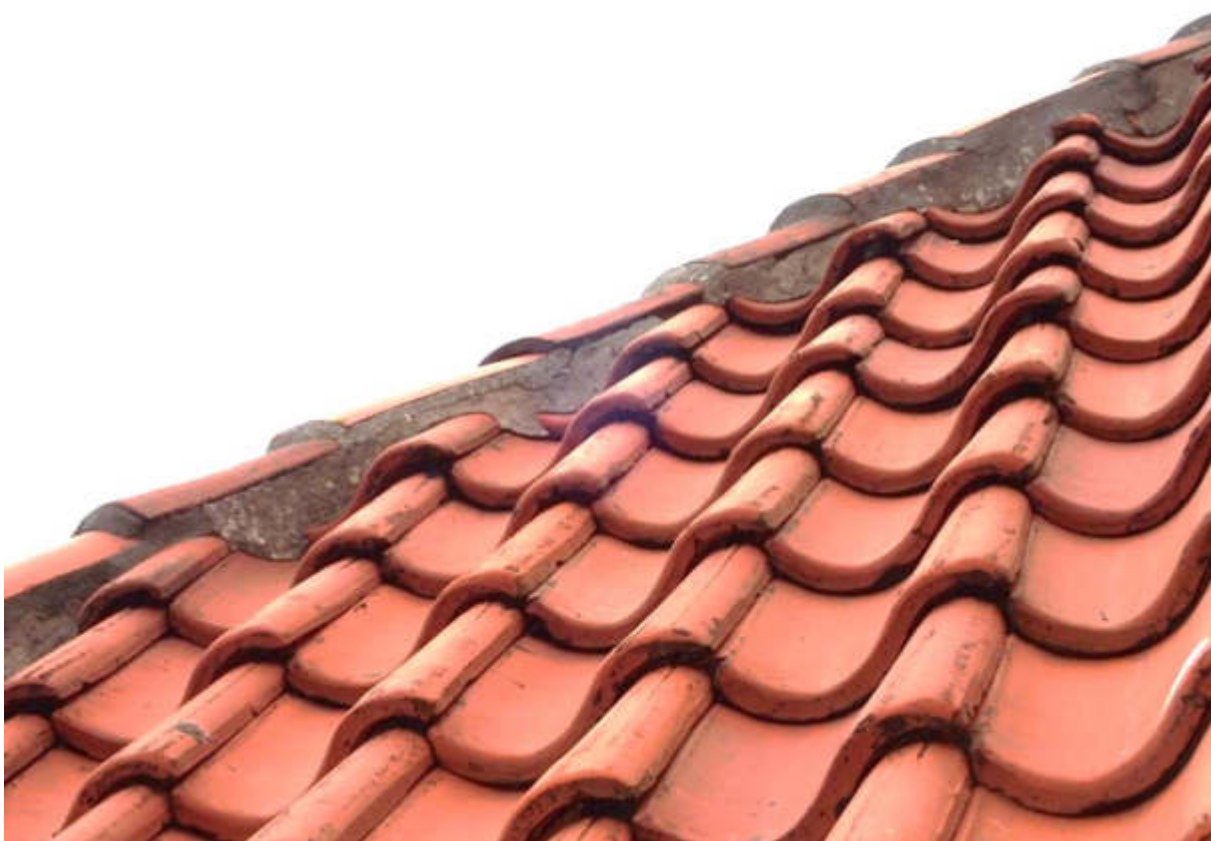
Figur 10 Grat mod syd. Der blev ikke registreret nævneværdige skader e.l. på tagsten. Tagsten med rimelig stand og rimelig restlevetid.

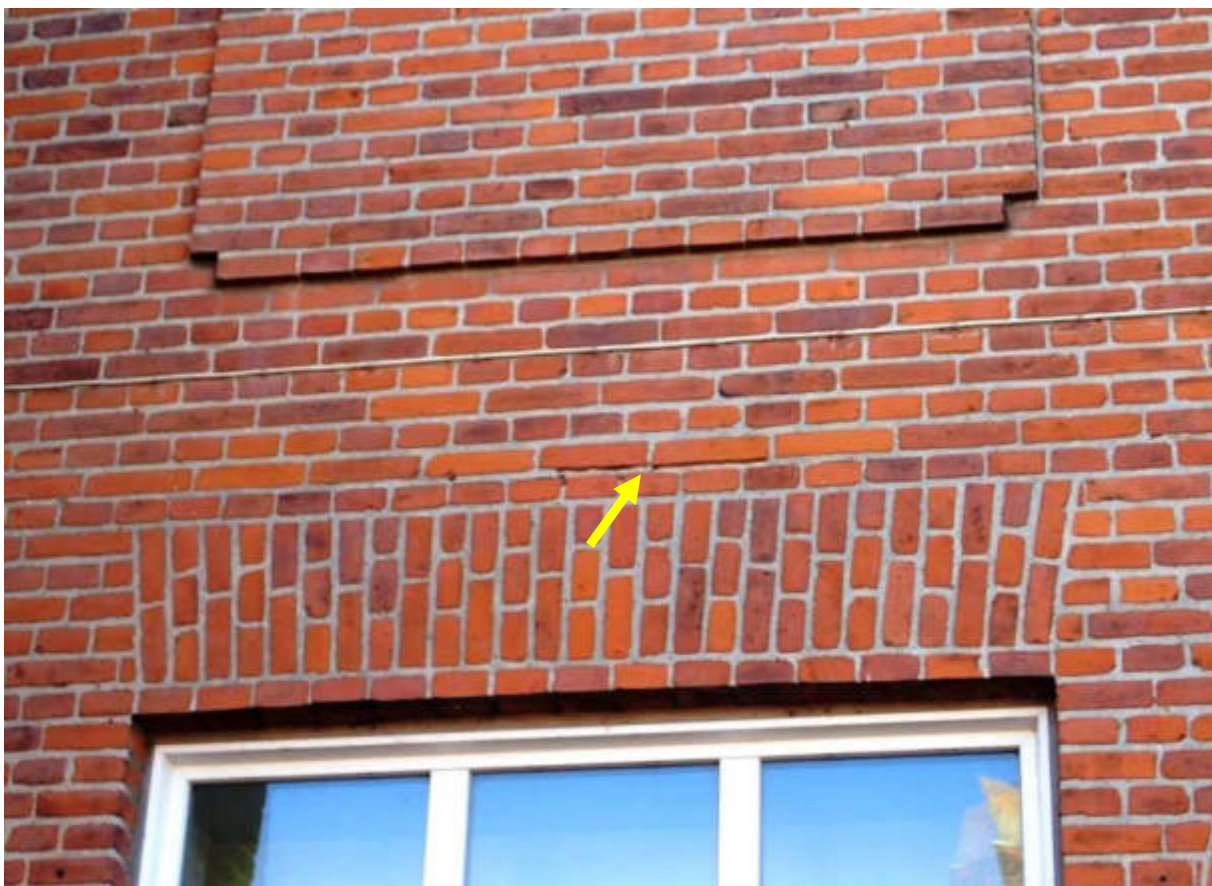
Figur 12 Facade mod nord. Manglende mørtelfuger registreret enkelte steder i murværk (gul pil).

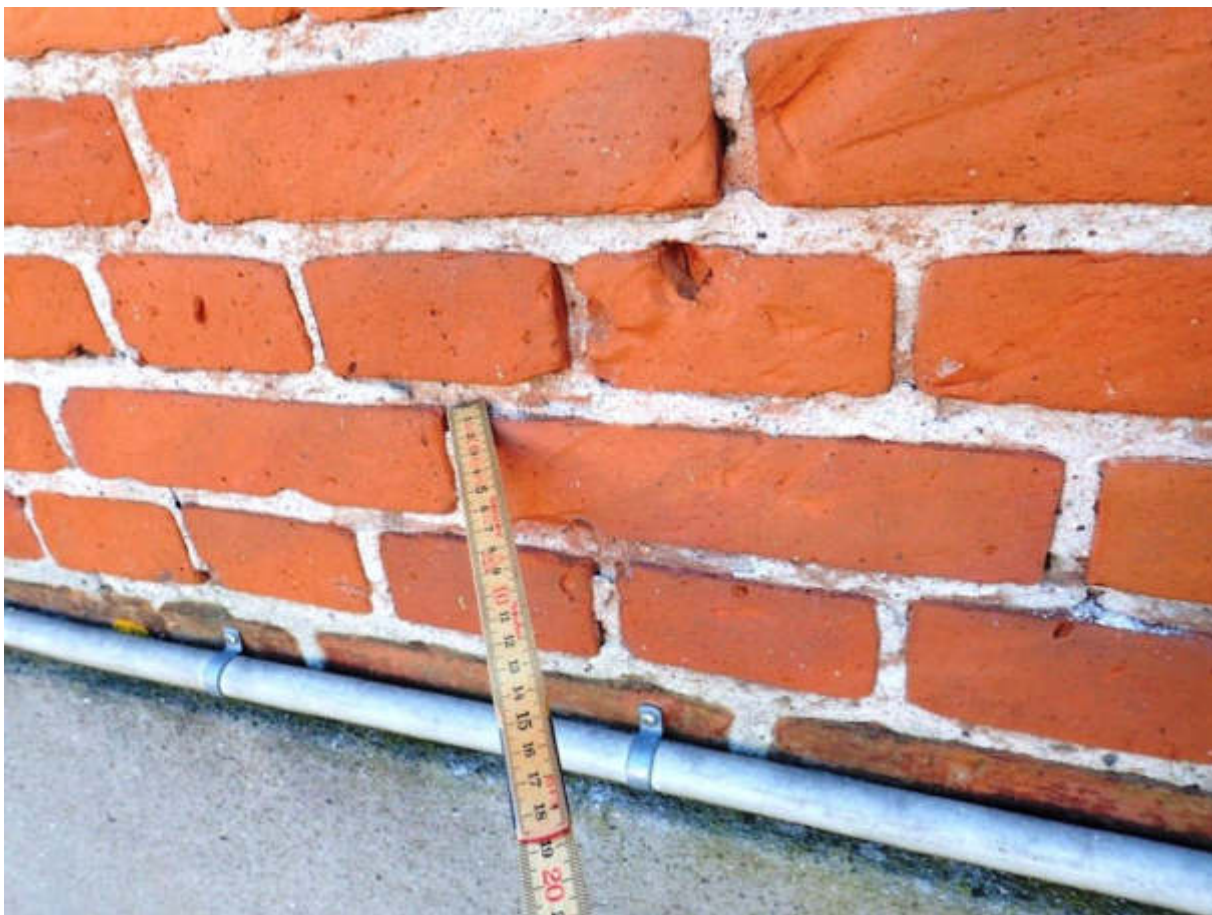
Figur 13 Facade mod nord. Manglende mørtelfuger registreret i murværk.

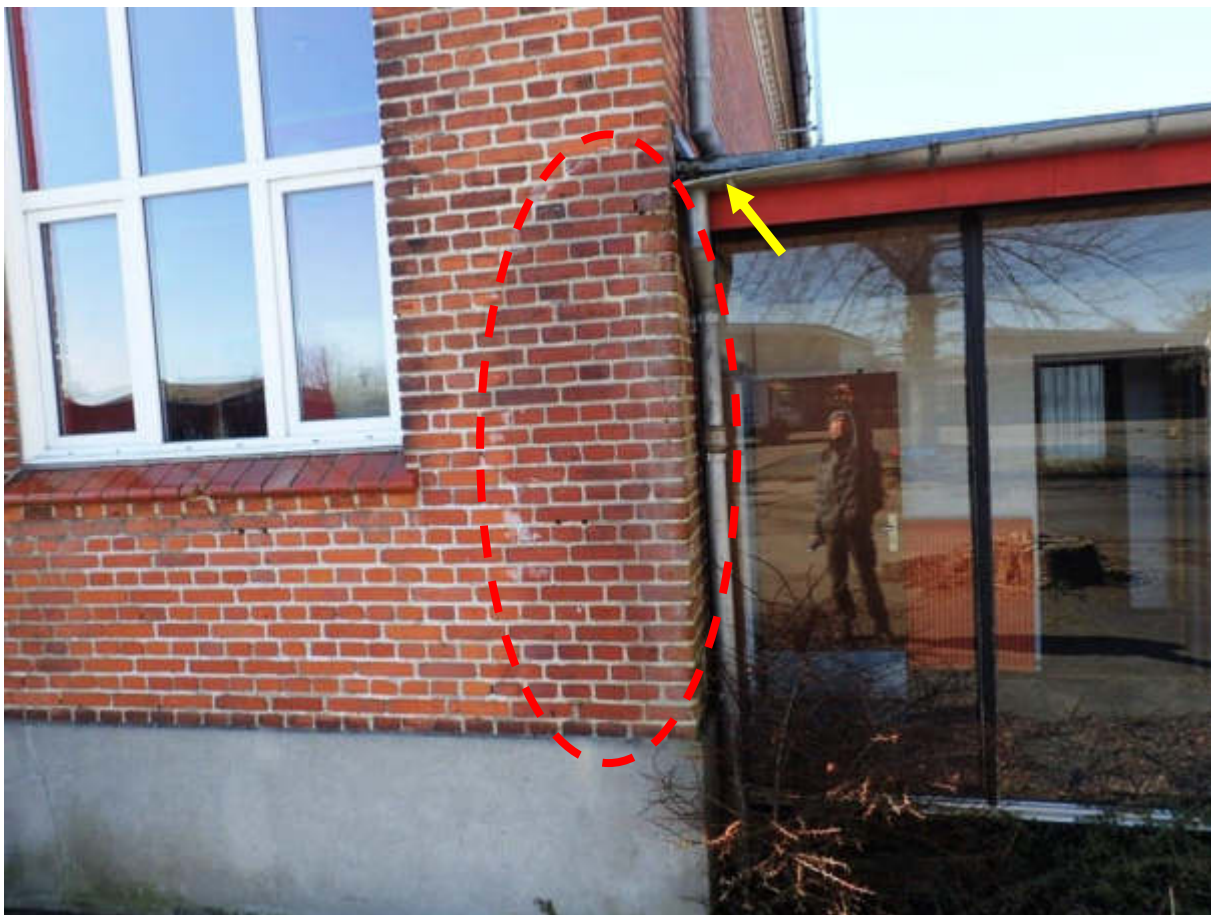
Figur 17 Bygningshjørne mod nordøst. Opfugtet murværk (rød stiptet markering) pga. skadet tagrende på mellembygning (gul pil).

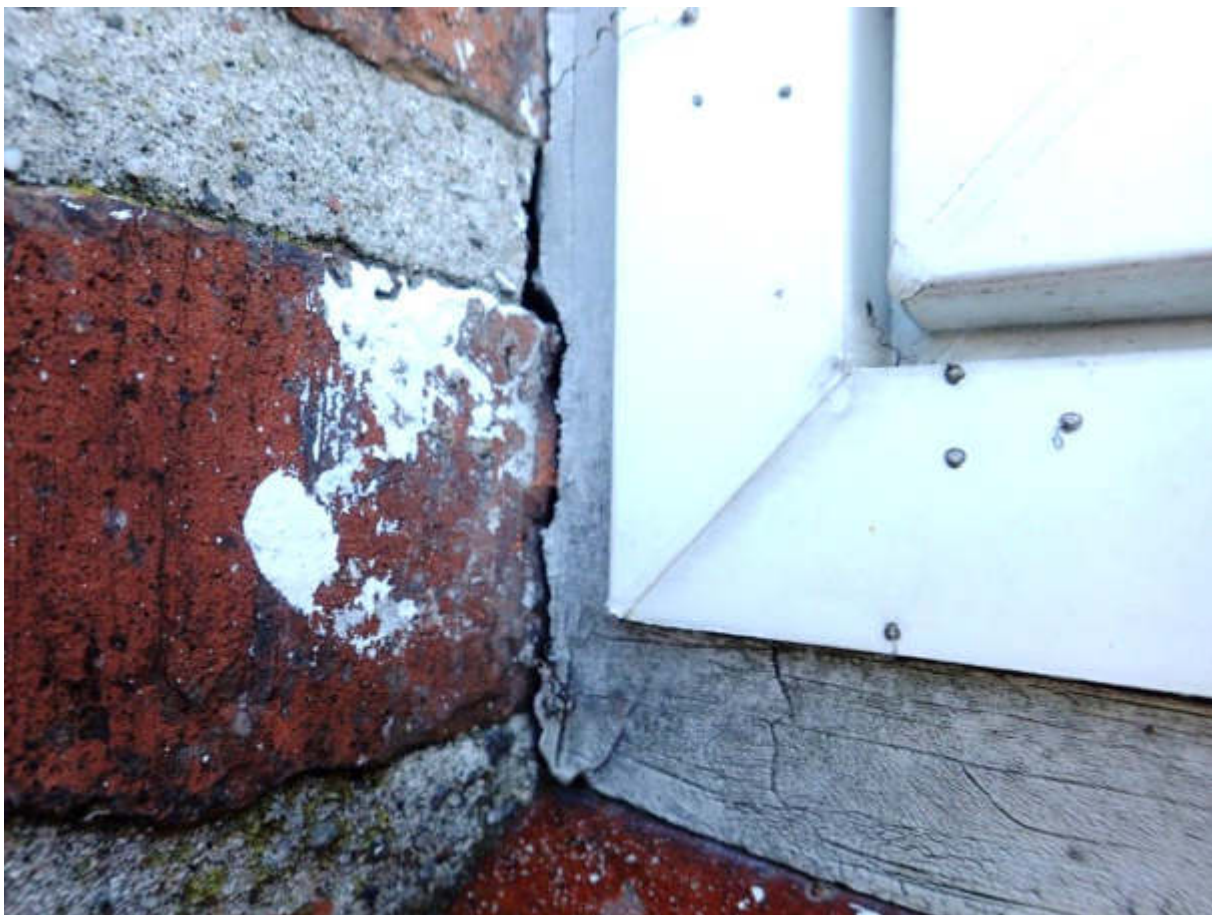
Figur 19 Facade mod vest. Fuge mellem vindue og murværk af ældre dato med manglende vedhæftning.

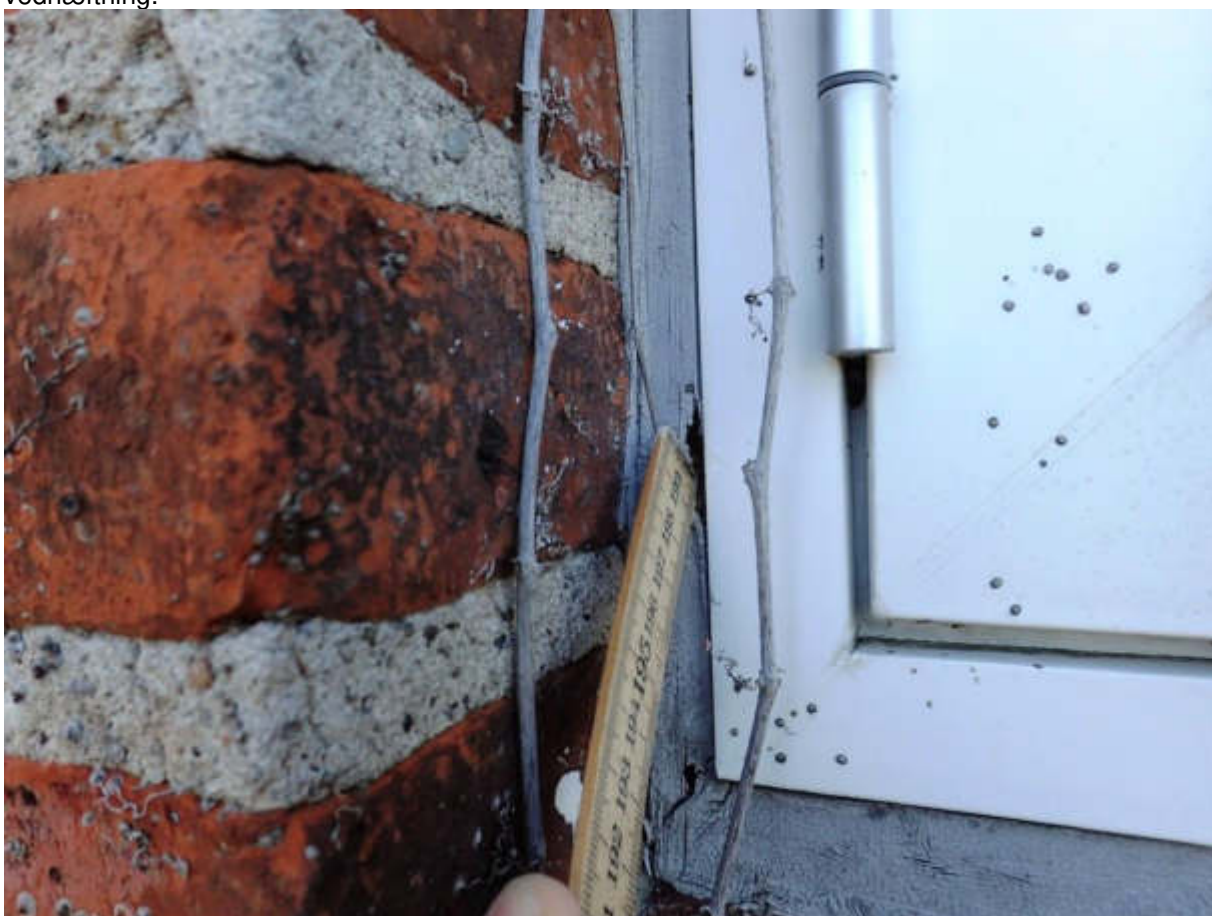
Figur 20 Facade mod vest. Fuge mellem vindue og murværk af ældre dato med manglende vedhæftning.

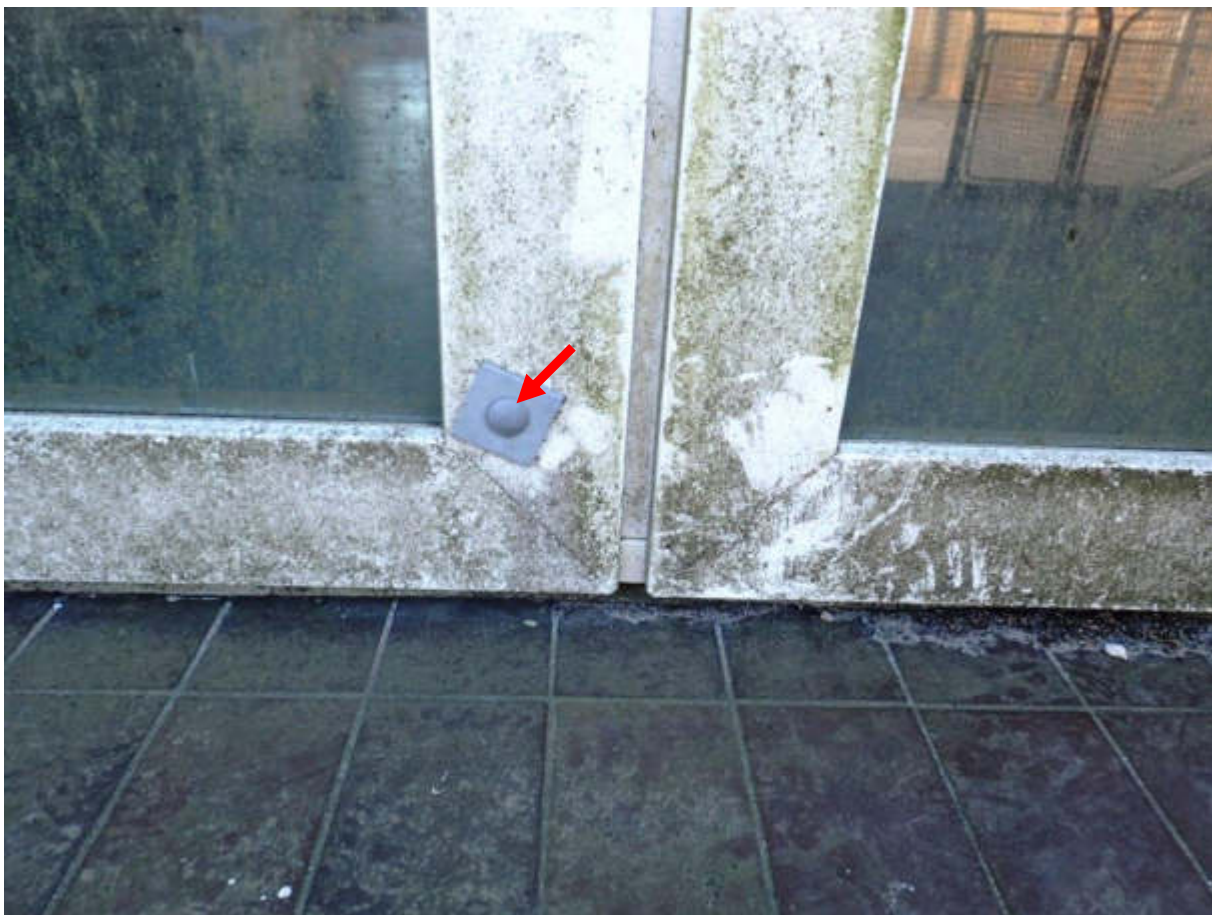
Figur 23 Facade mod nord. Gennemgående stang /bolt i dør (rød pil).

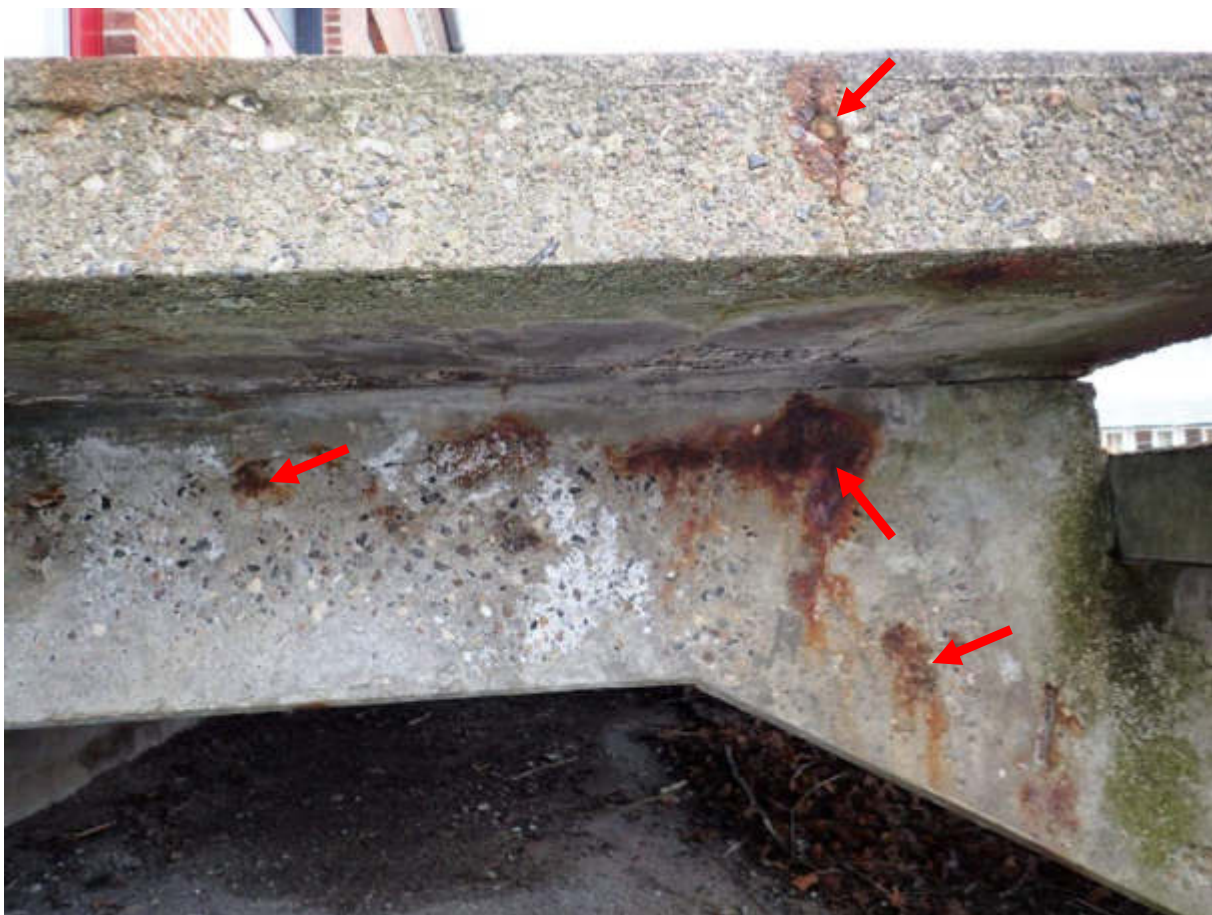
I skolegården mod øst blev registreret en trappe af beton, der var med korrosion i armeringsjern og med begyndende skader.

Figur 24 Facade mod øst /skolegården. Udvendig trappe af beton med korroderende jern (røde pile).

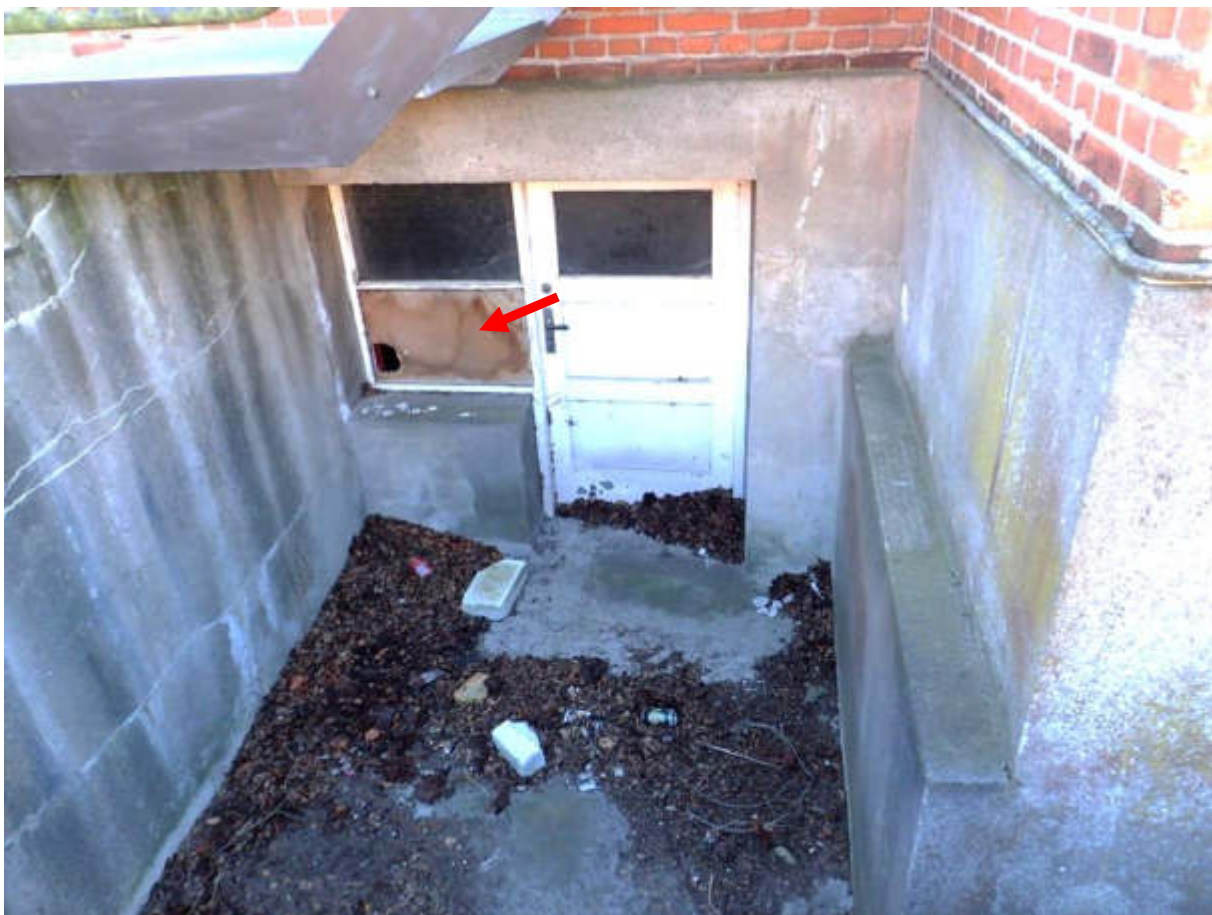
Figur 25 Udvendig kældertrappe med blade mv. Vindue afdækket med plade (rød pil).

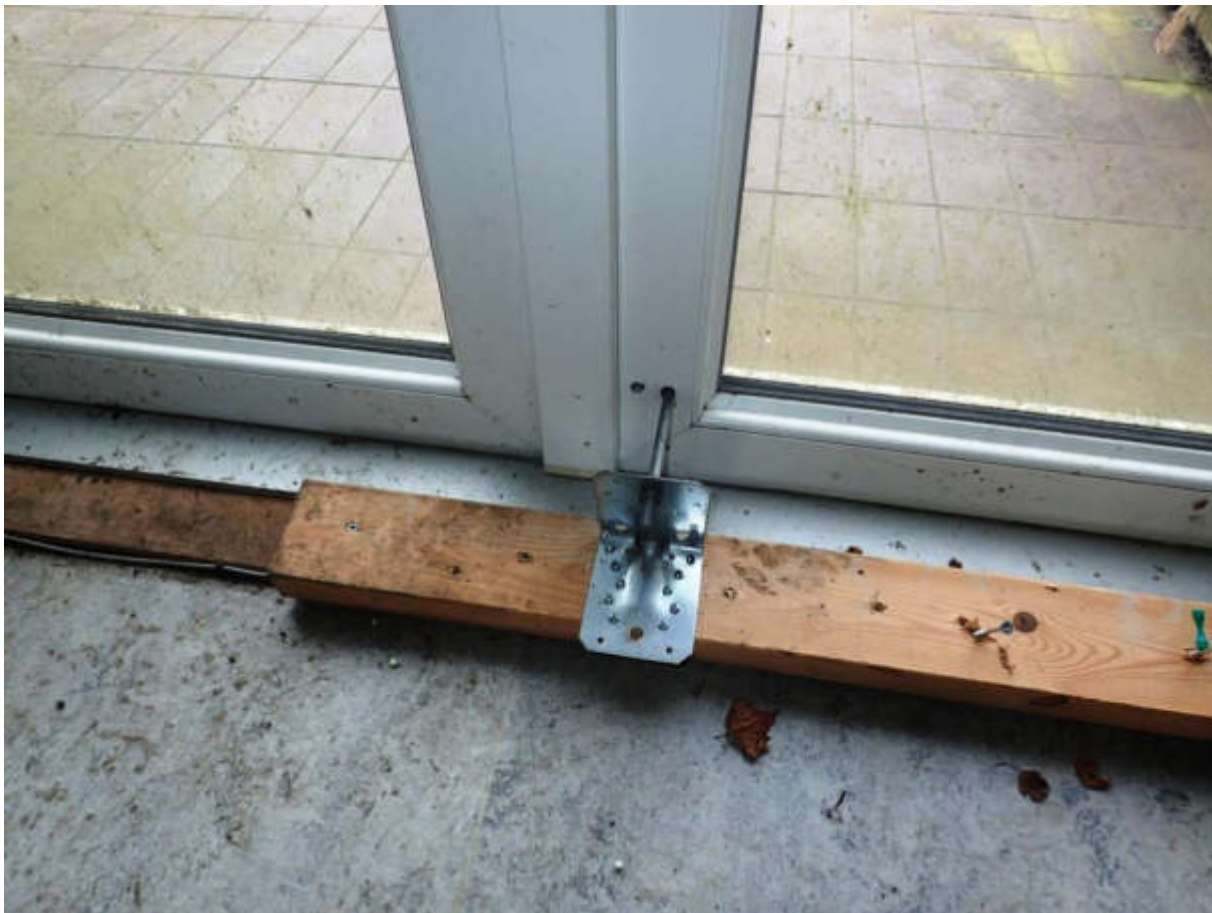
Figur 29 Yderdør i facade mod nord. Dør afblændet med lægte, beslag og stang.

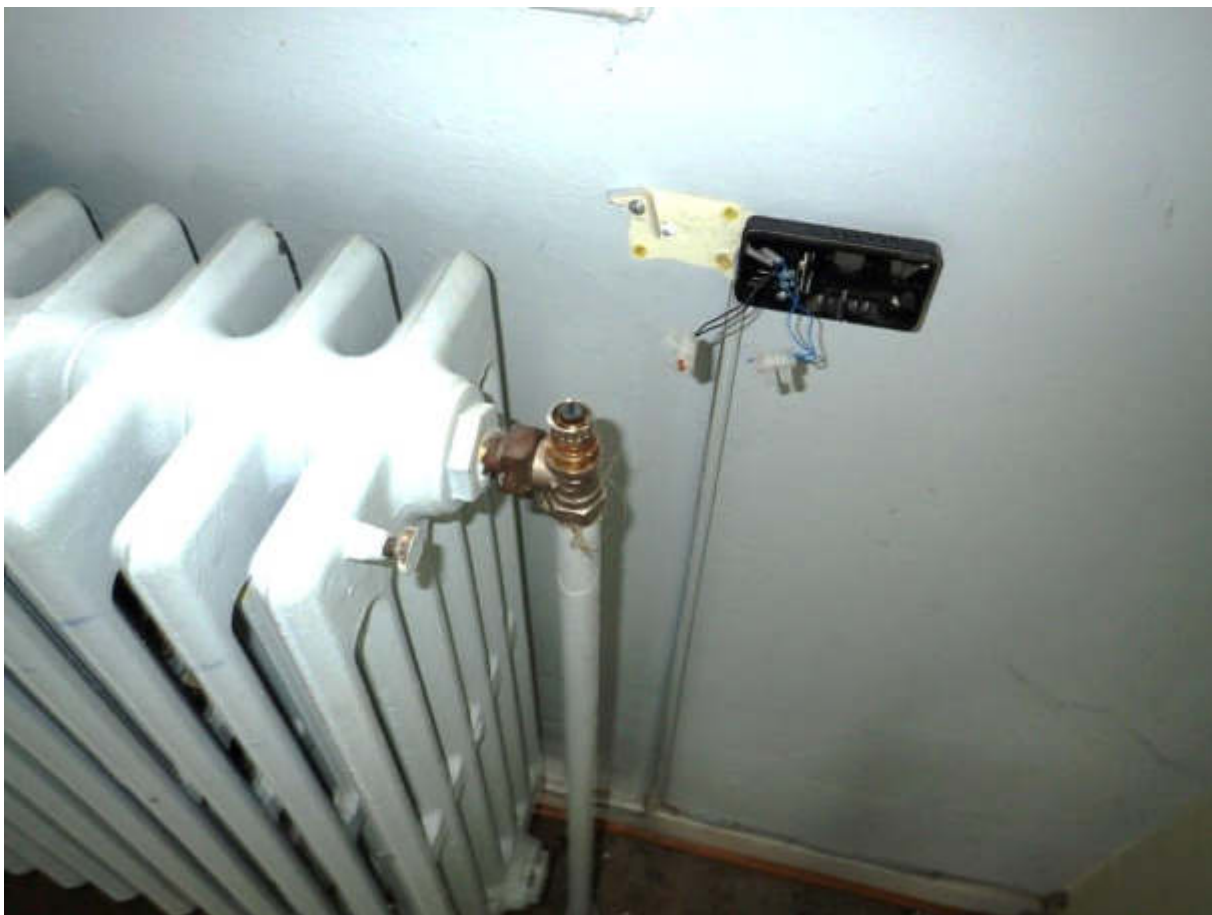
Figur 31 Adskillige steder var termostatstyring på radiatoranlægget demonteret.

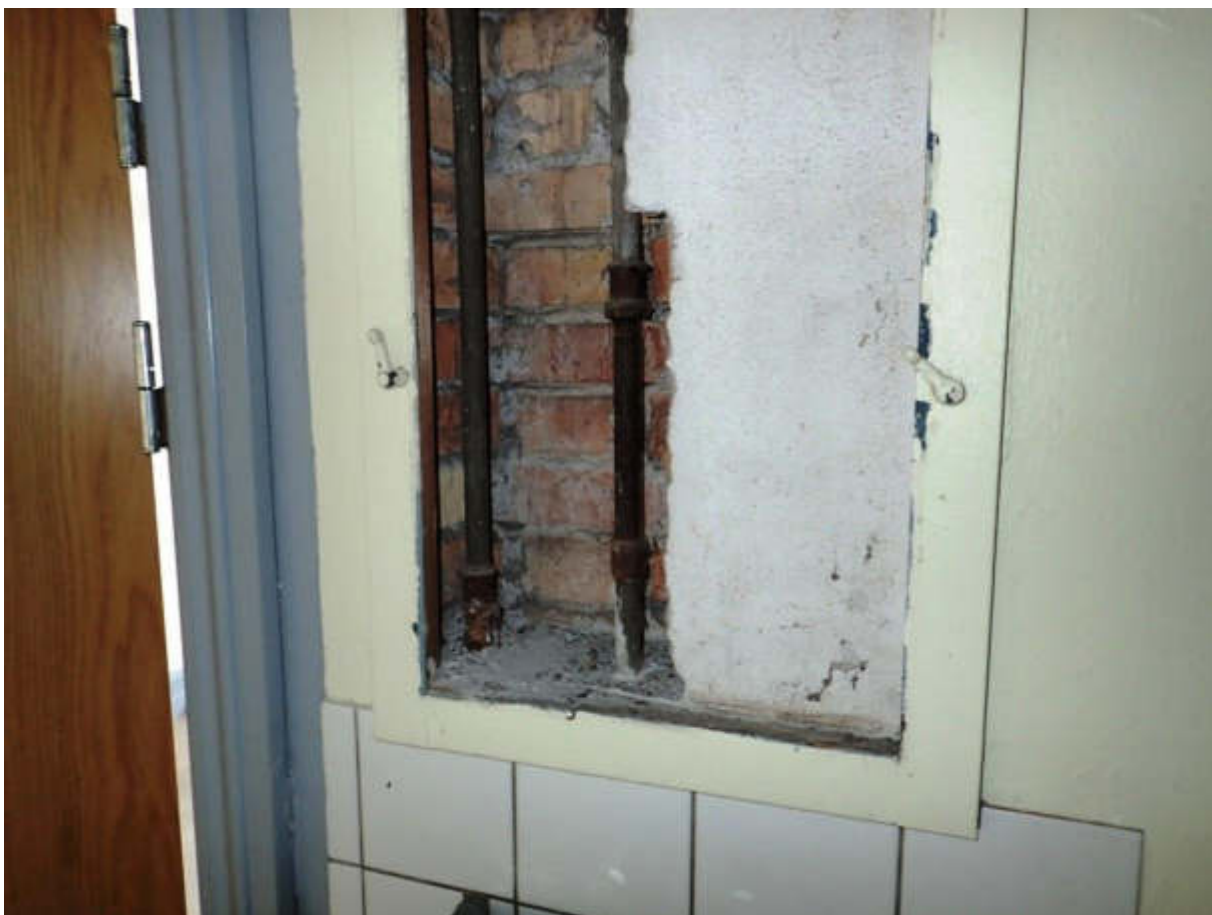
Figur 32 Lem mangler mod teknisk /installation.

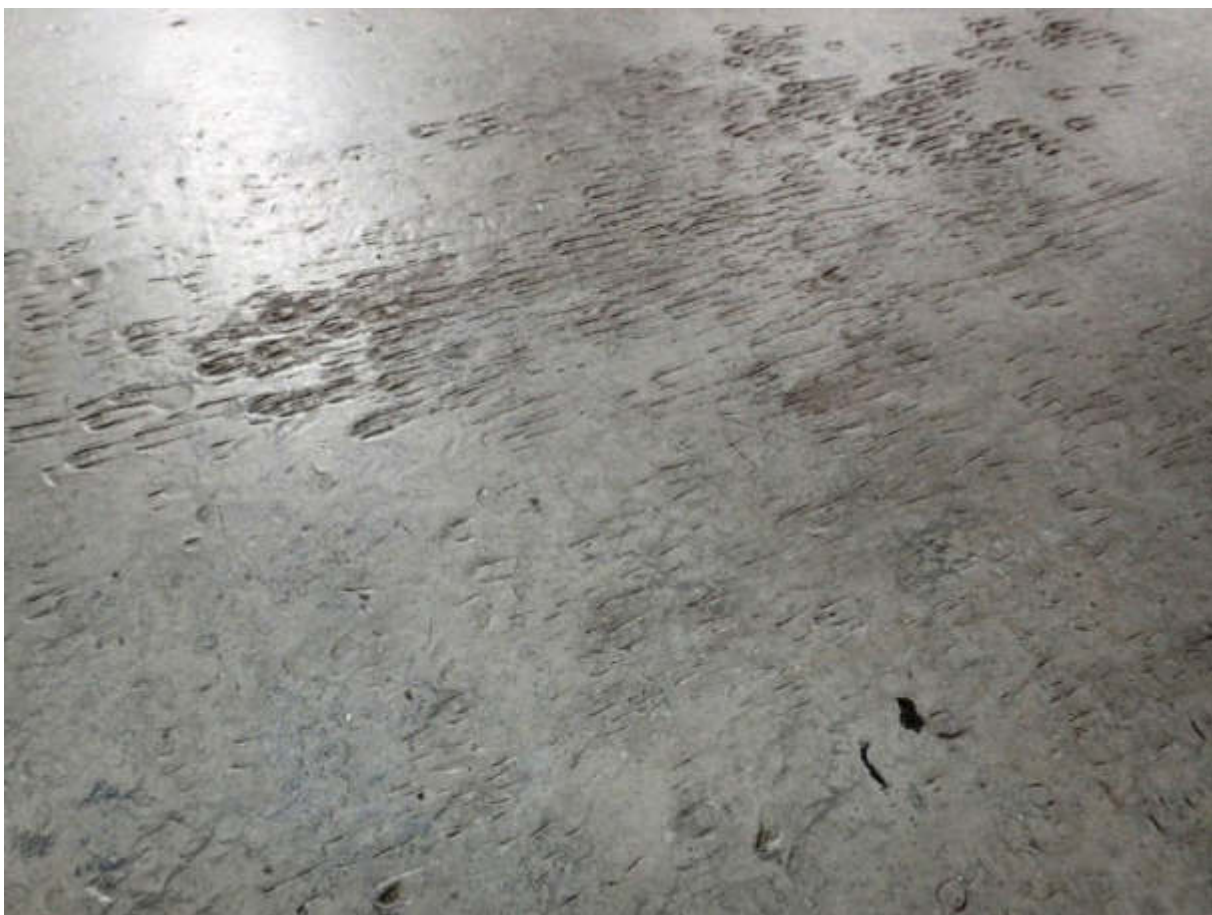
Figur 34 Gulvbelægninger med slitage og skader.

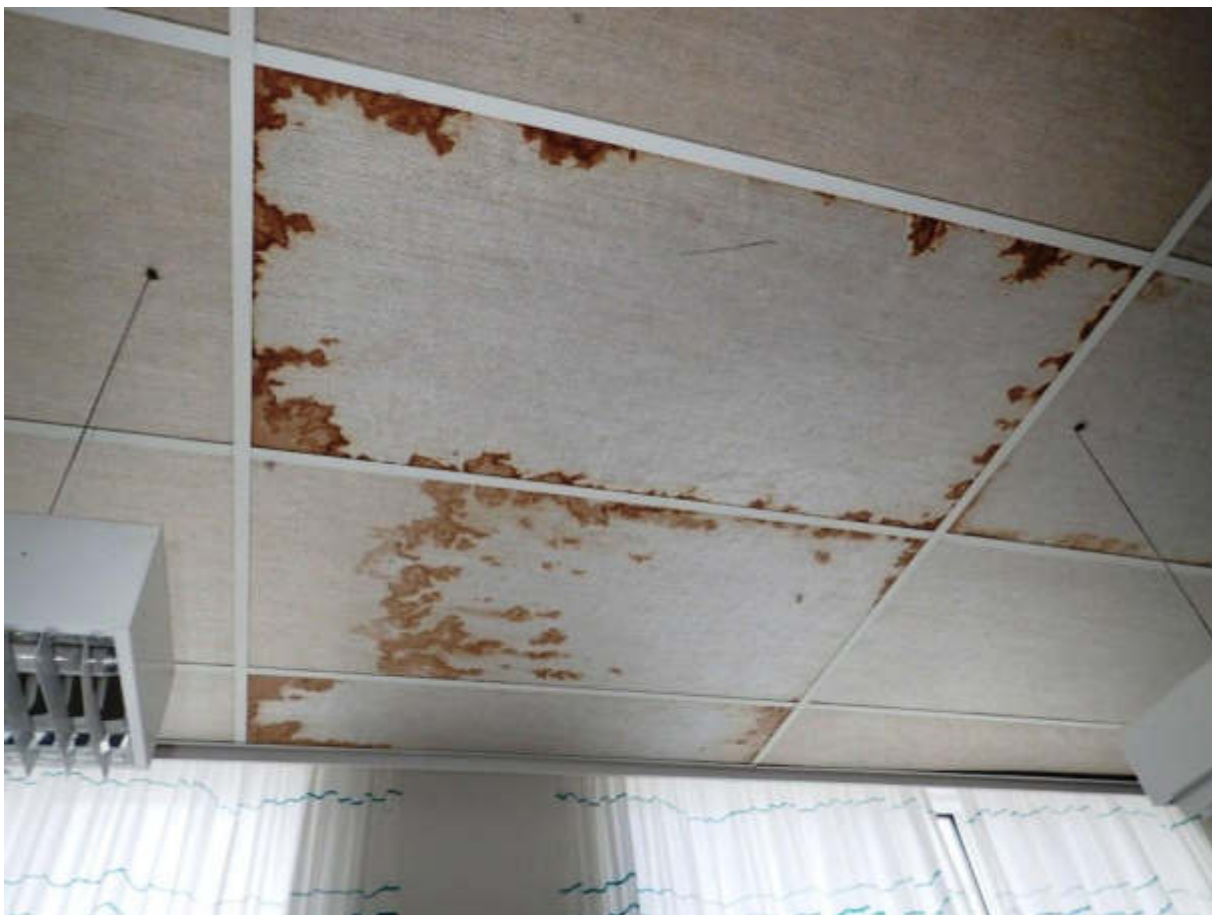
Figur 37 Klasseværelse i stueetagen. Skjolder på loftplader indikerer tidligere utæthed i installation.

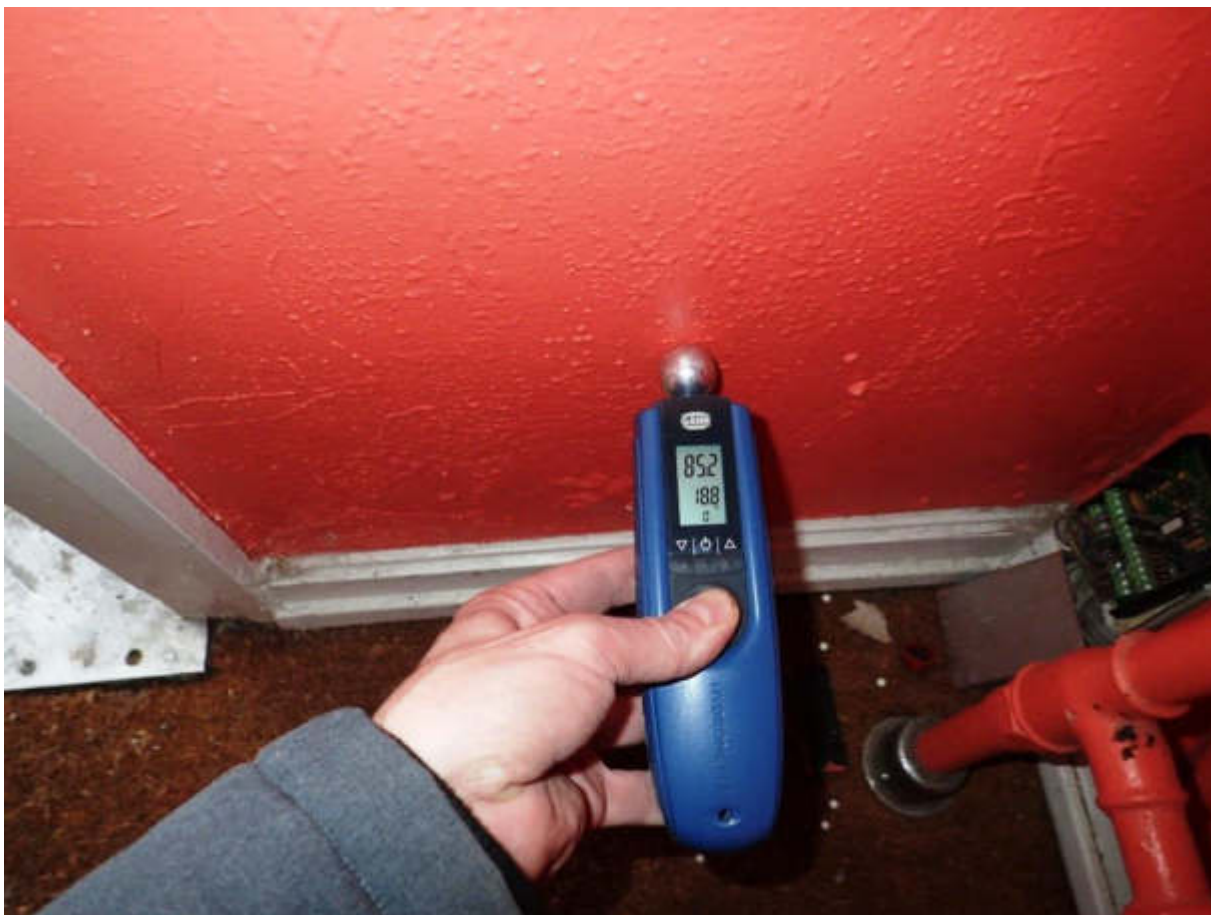
Figur 39 Stueetagen mod øst. Forhøjede fugtniveauer registreret i bygningen randzone (ca. 85 ud af 100 digits -vådt).

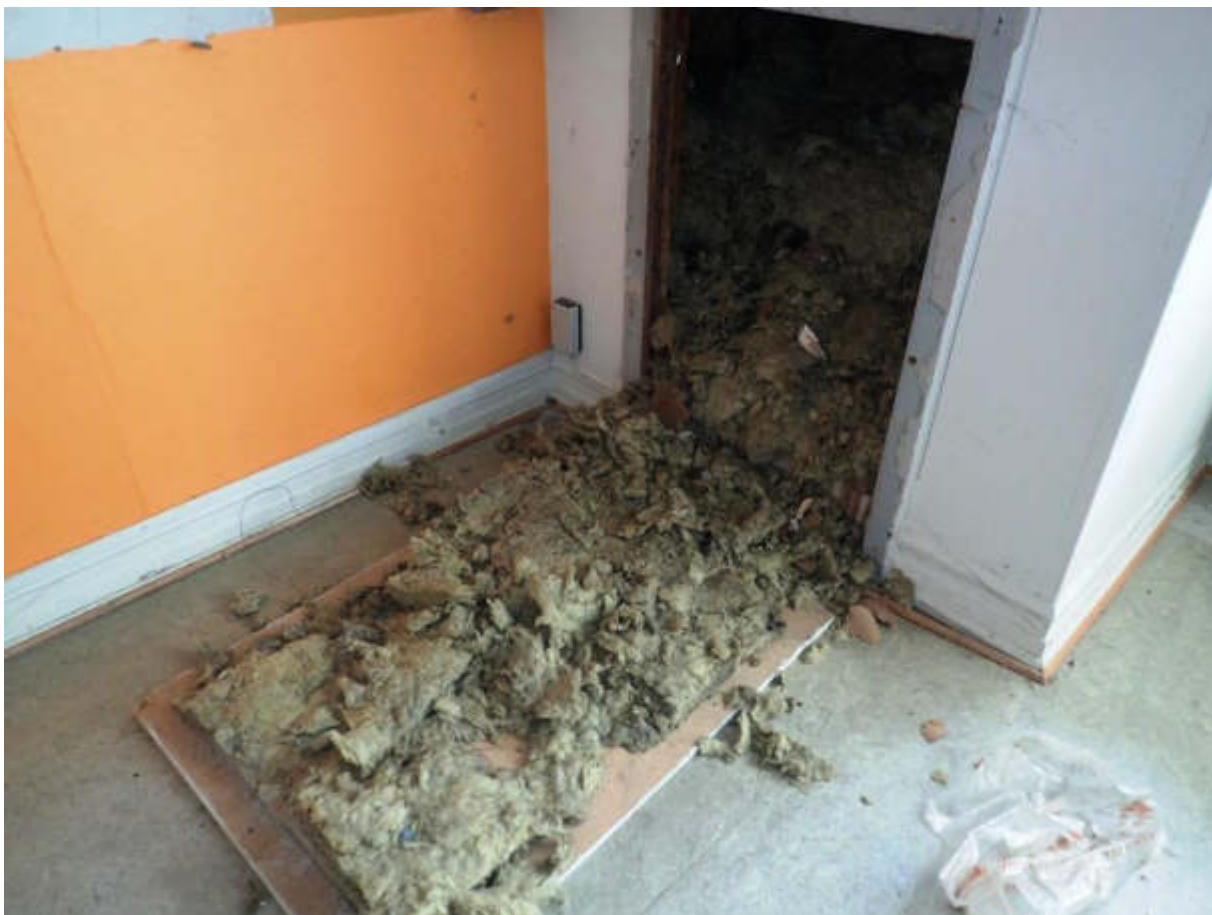
Figur 43 1.sal. Klasseværelse mod nordvest. Åbent mellem lokale og skunkrum. Skadet varmeisolering.

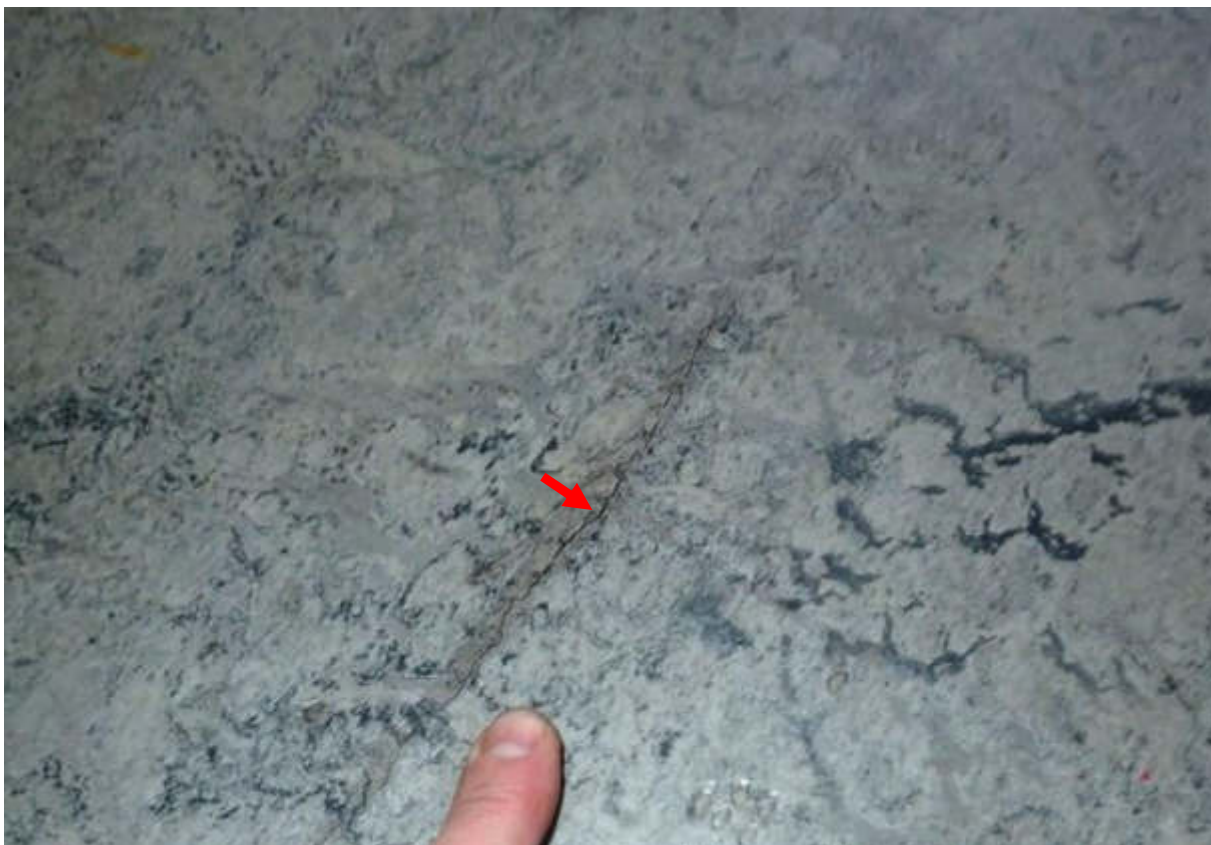
Figur 45 1. sal, klasseværelse. Revne i gulvbelægning (rød pil).
