## **Notat vedr. besigtigelse af bygning**

**Bygningens adresse:** Tårsvej 118, 4900 Nakskov

### **Bygning 1**

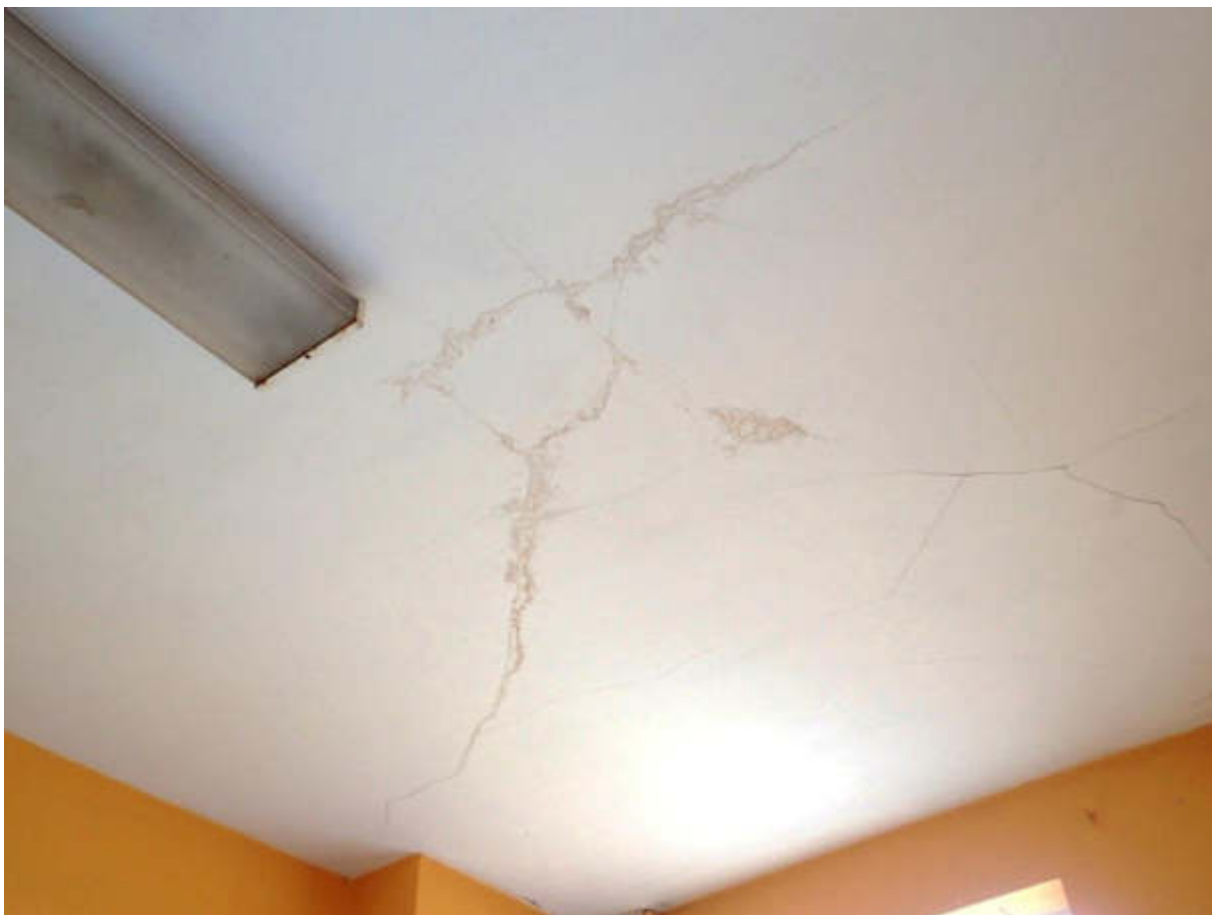
Figur 49 Lokale ved gymnastiksal. Skjolder på loftet indikerer indtrængende nedbør.

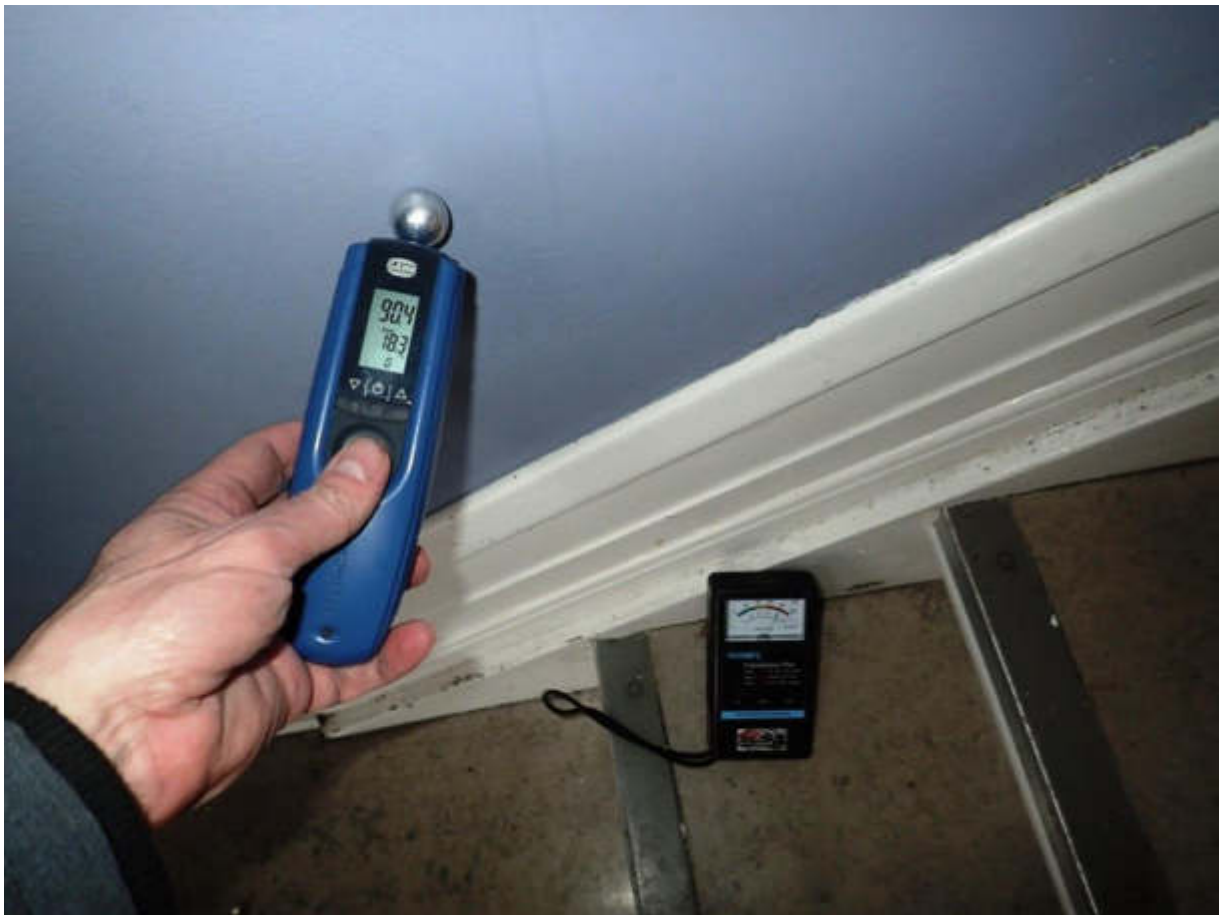
Figur 53 Trapperummet mod øst. Forhøjede fugtniveauer registreret i vægoverflade samt i træværk (ca. 90 ud af 100 digits -vådt).

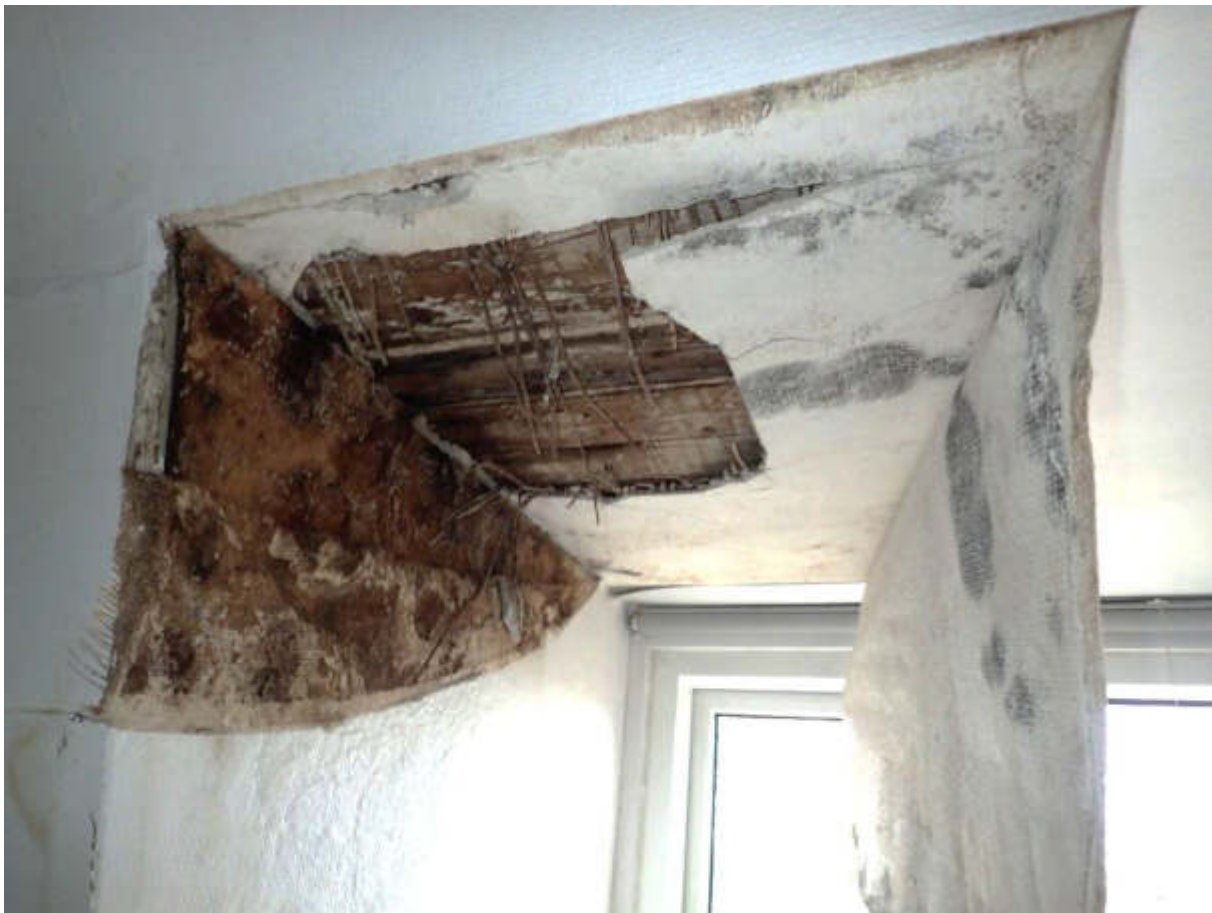
Figur 57 1.sal. Klasseværelse mod øst. Kvist med skade og massive synlige forekomster af skimmelsvampevækst.

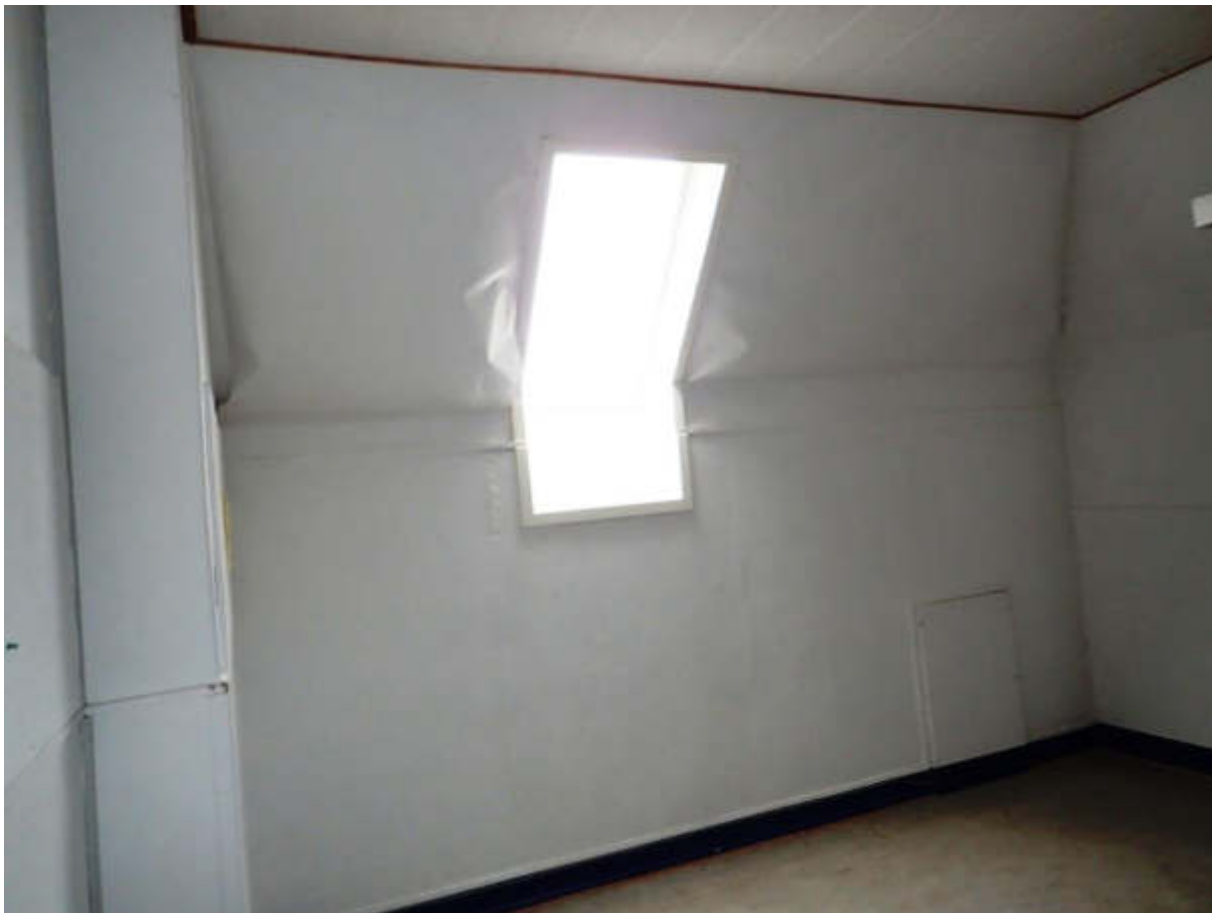
Figur 59 1.sal. Klasseværelse mod øst. Løst vægbeklædning ved ovenlysvinduet indikerer hyppig høje fugtniveauer.

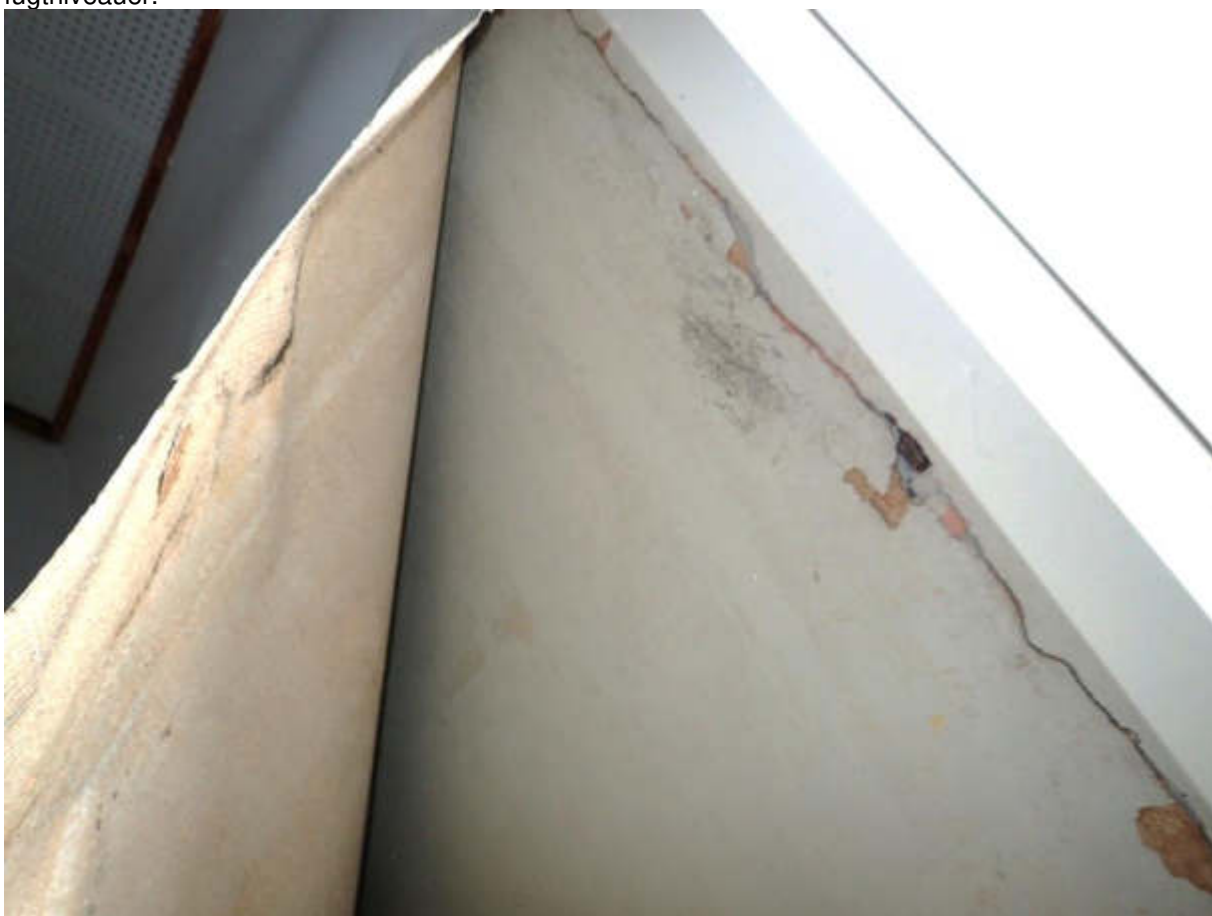
Figur 60 1.sal. Klasseværelse mod øst. Løst vægbeklædning med plamager af hvad der vurderes at være skimmelsvampevækst.

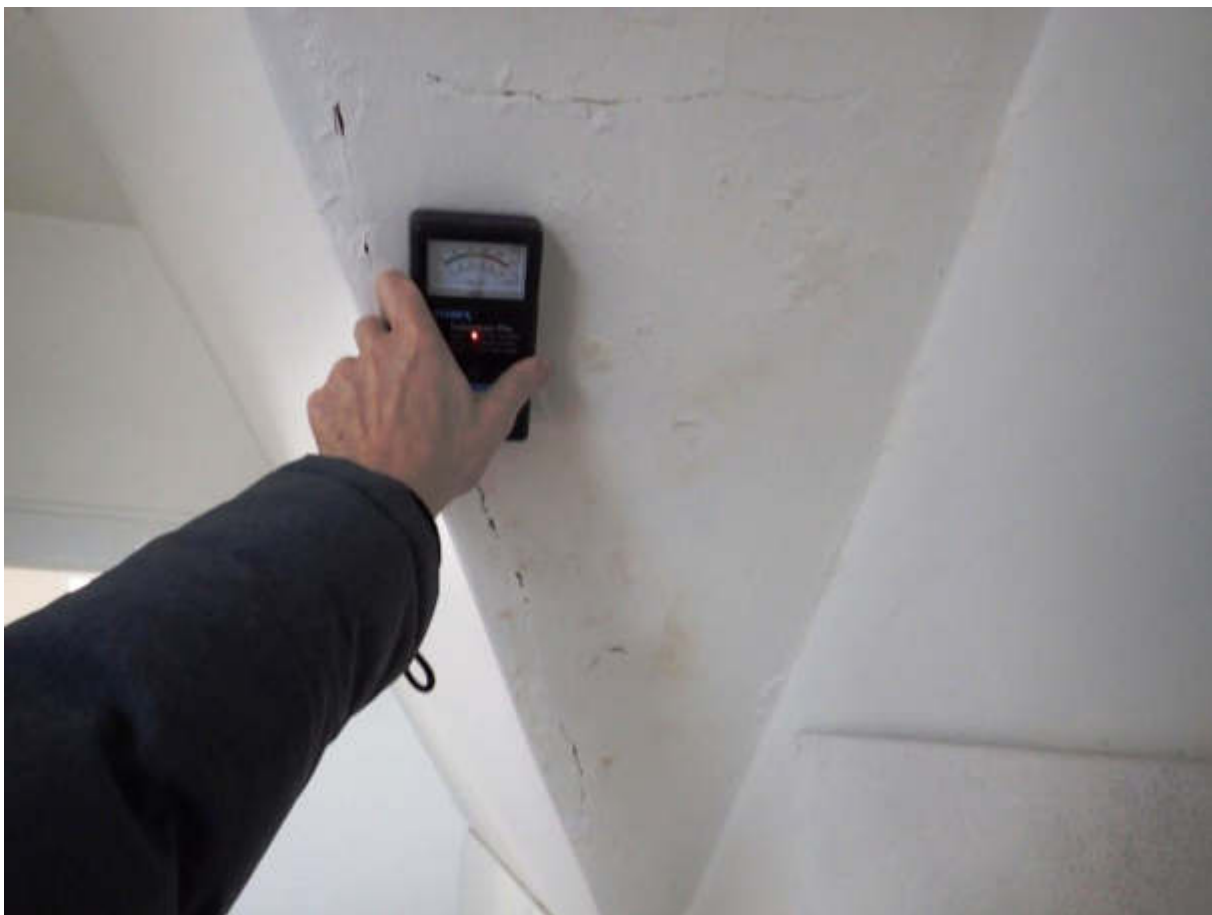
Figur 61 1.sal. Fugtskjolder og forhøjede fugtniveauer under skotrende indikerer utæthed i skotrende.

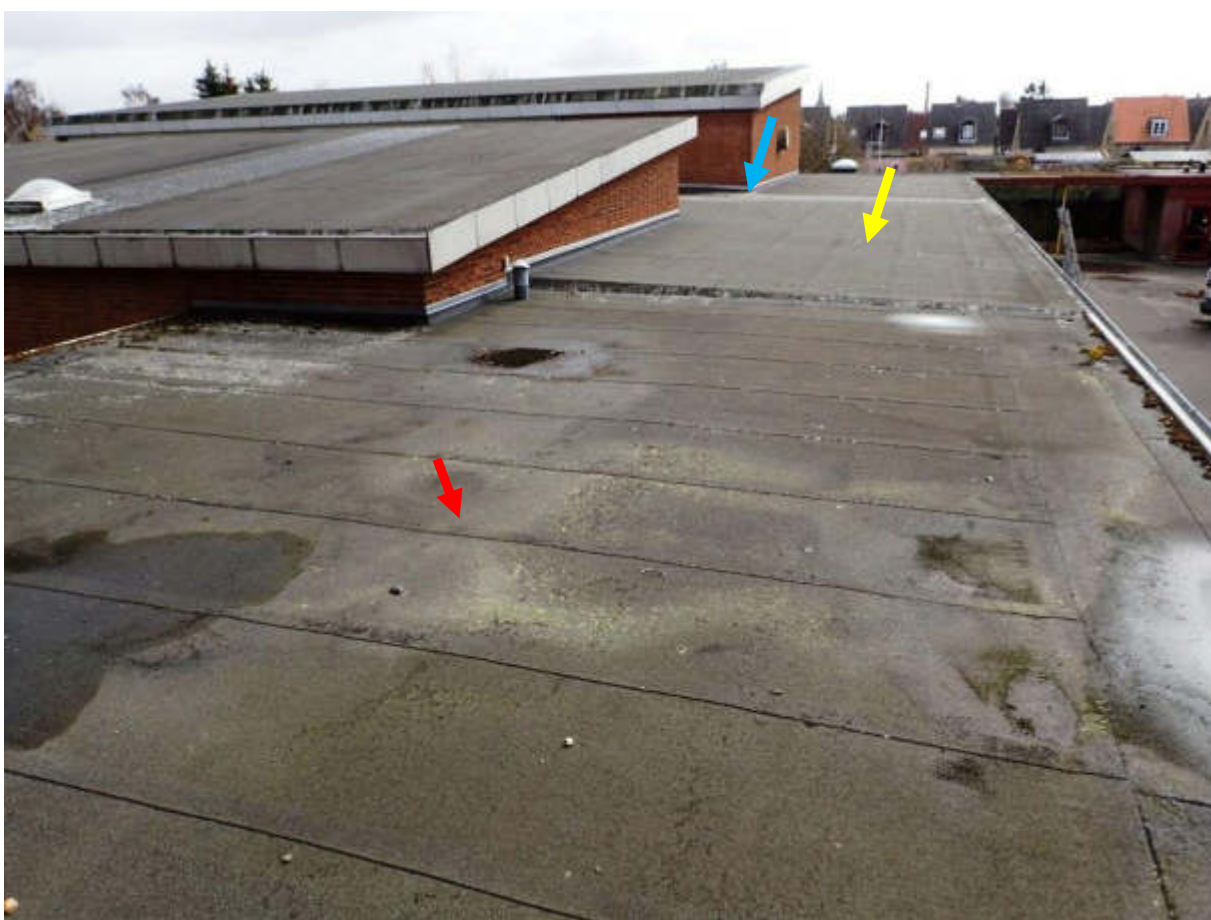
Figur 2 Tagfladen set fra nord. Tagpap af ældre dato (rød pil) samt tagpap af nyere dato (gul pil).  
Indvendigt blev registreret indikation på indtrængende nedbør i området ved blå pil.

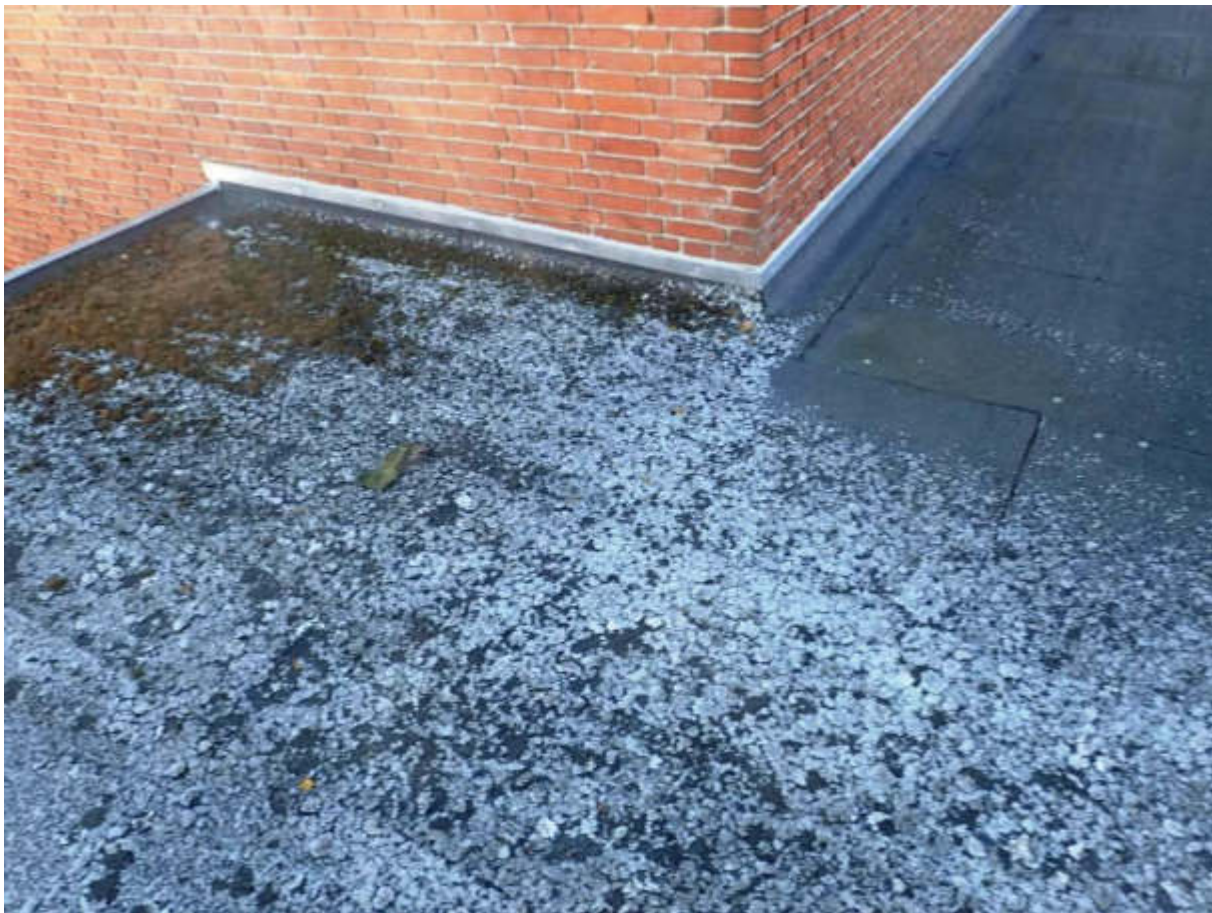
Figur 3 Tagfladen under skade i udhæng på bygning 5. Der blev registreret alger og forvittringer i tagpap i dette område. Indvendigt blev registreret indikation på indtrængende nedbør.

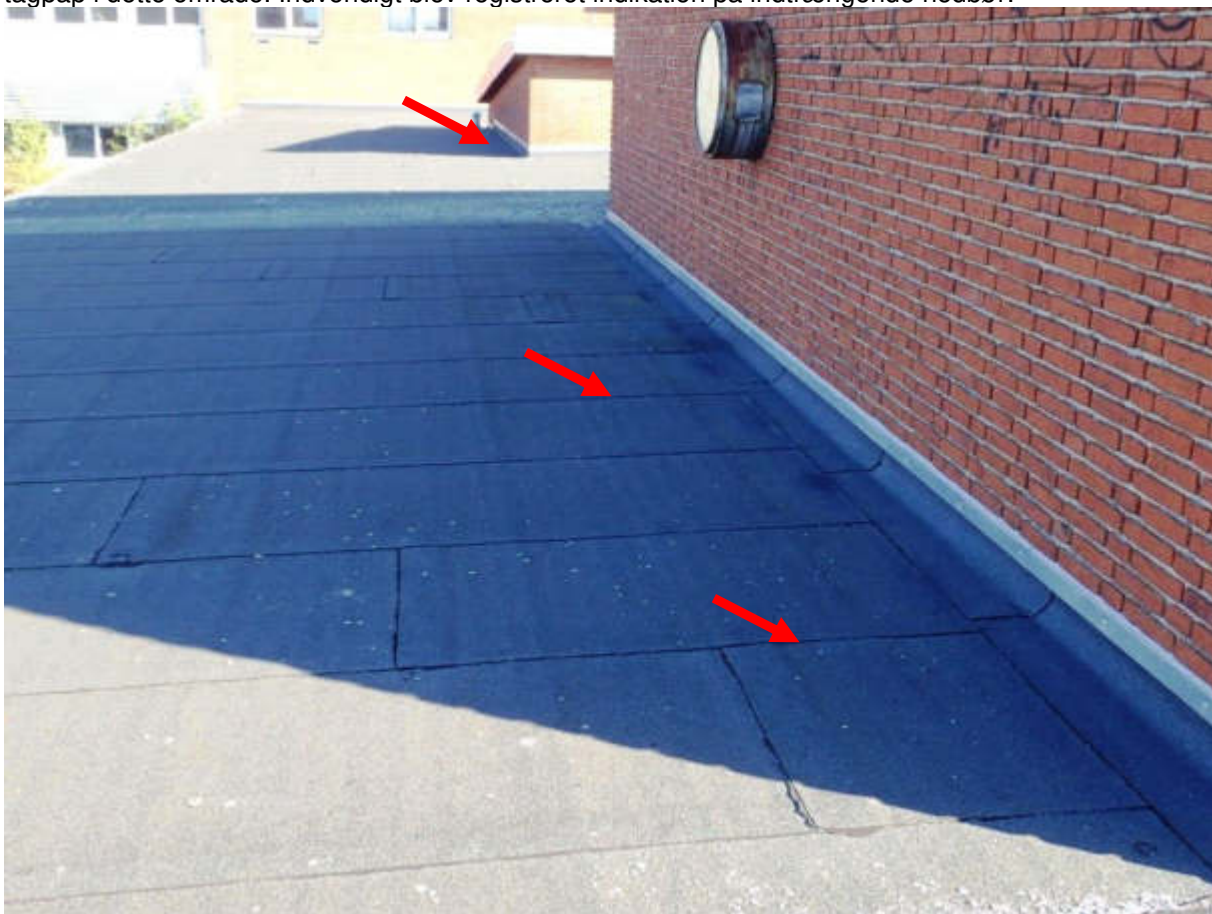
Figur 4 Områder i tagflader med tvivlsom ventilering og med risiko for u hensigtsmæssig skimmelsvampevækst (røde pile).

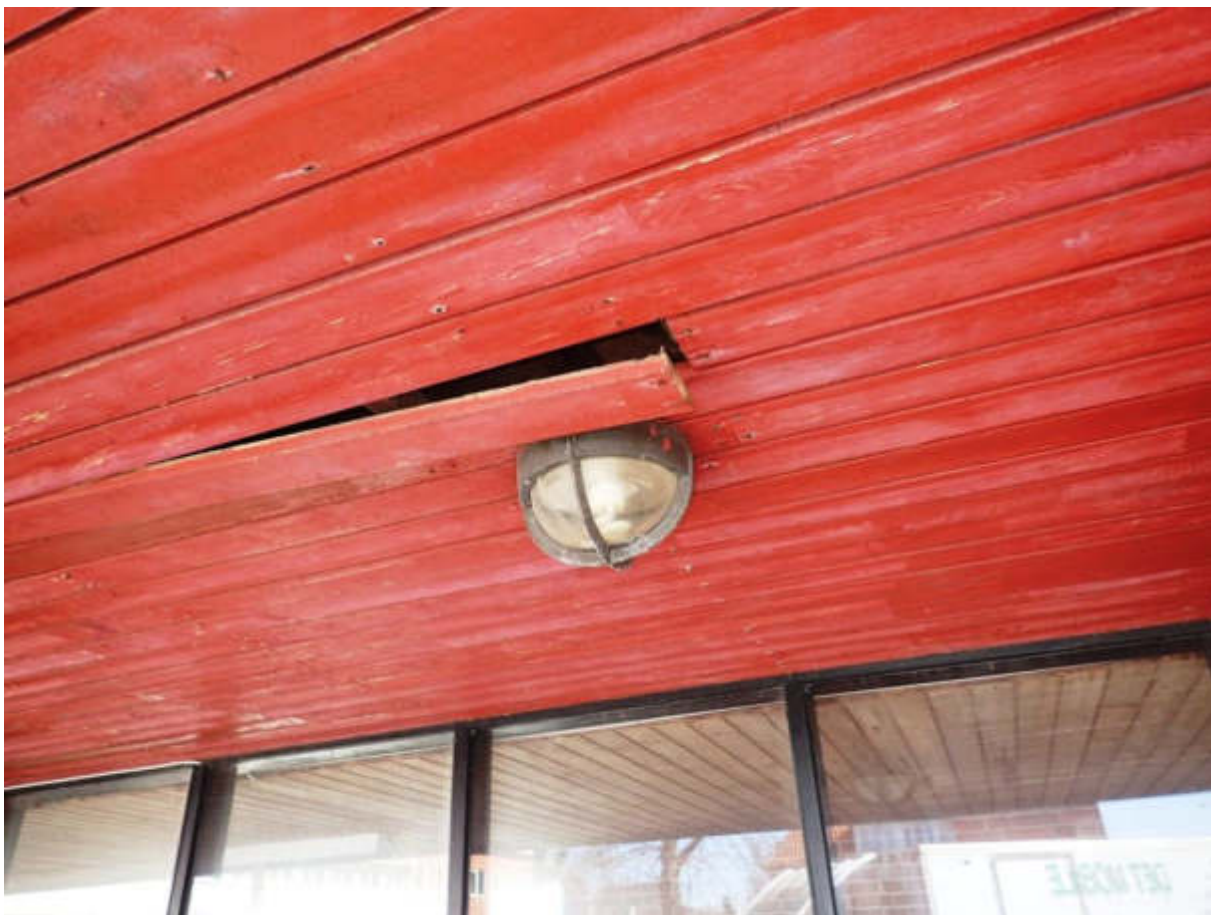
Figur 7 Udhæng mod vest /skolegården. Skader registreret enkelte steder.

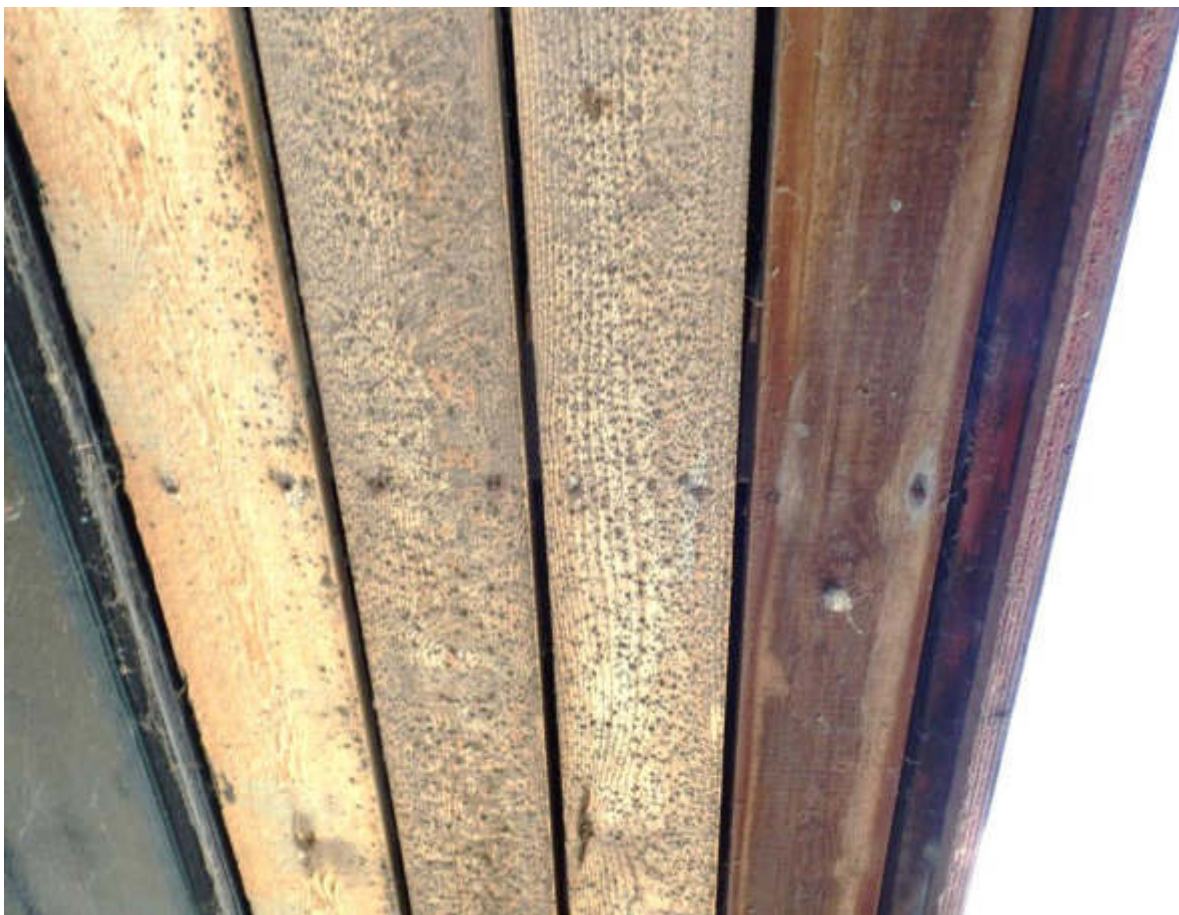
Der blev registreret enkelte skader på beklædningen på udhænget. Endvidere synlige forekomster af skimmelsvamp på underbrædder.

Figur 9 Udhæng mod øst. Synlig skimmelsvamp registreret på underbrædder.

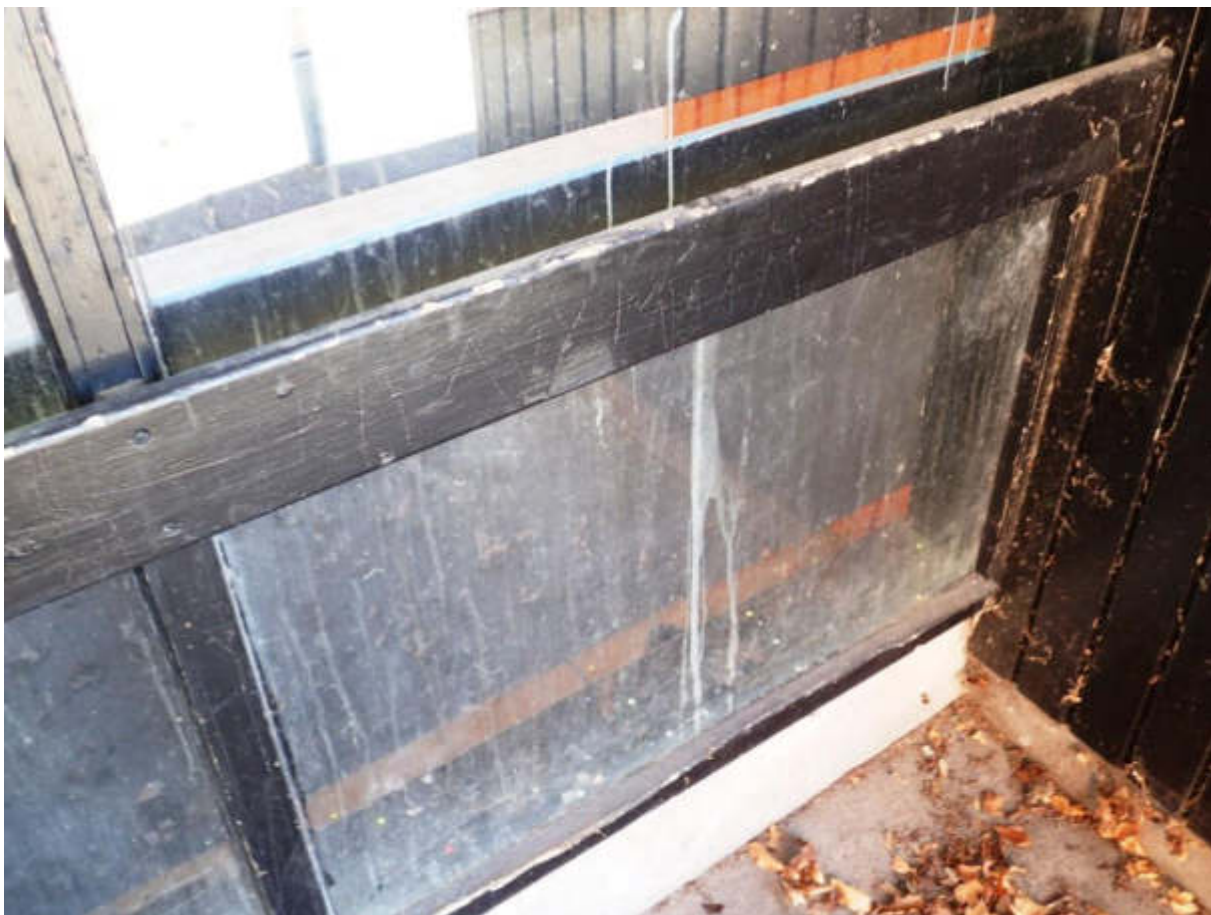
Figur 11 Facade mod vest /skolegården. Vinduespartier med et lags rude. Partier vurderes overvejende at være intakte om end med mindre skrammer o.l.

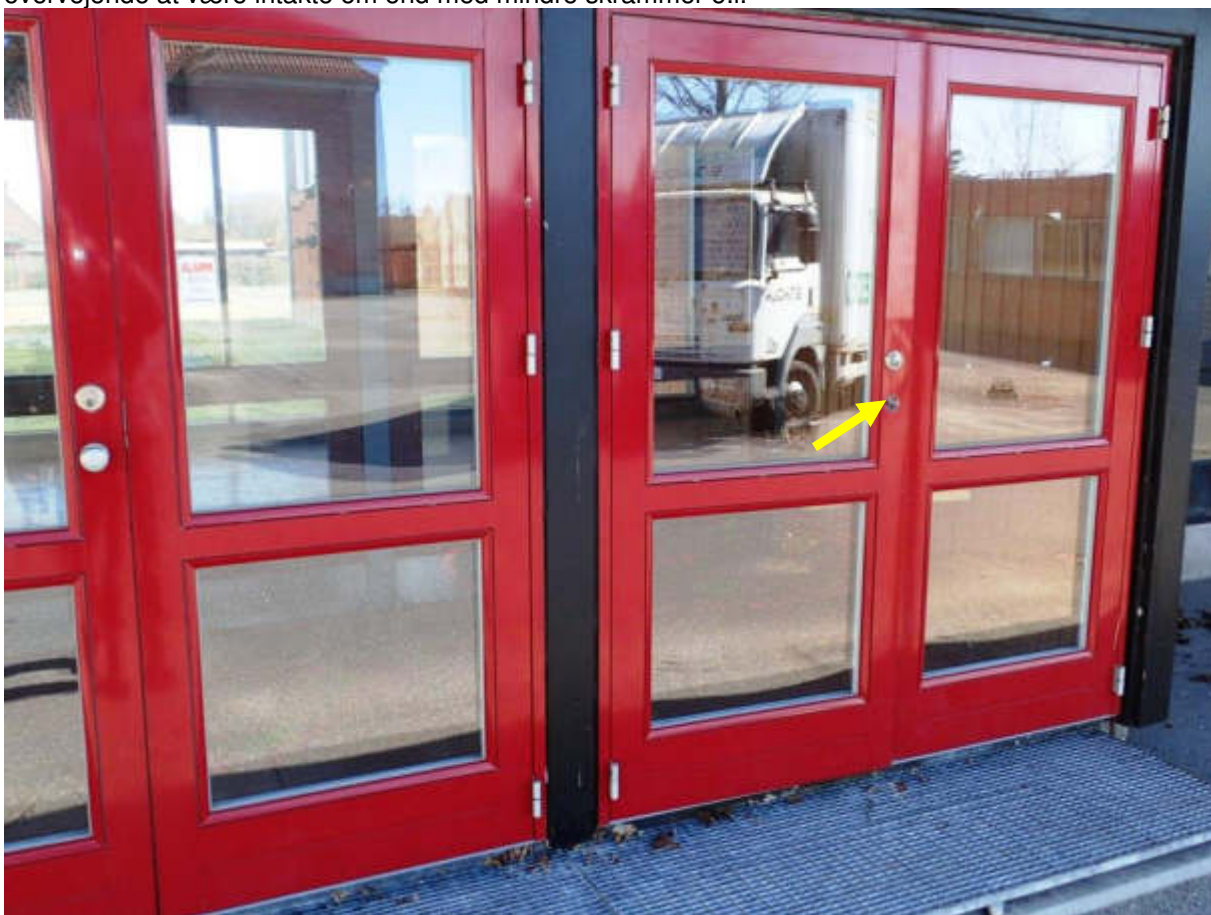
Figur 12 Facade mod vest /skolegården. Dørpartier af nyere dato. Dørmanglede greb og stod åben (gul pil).

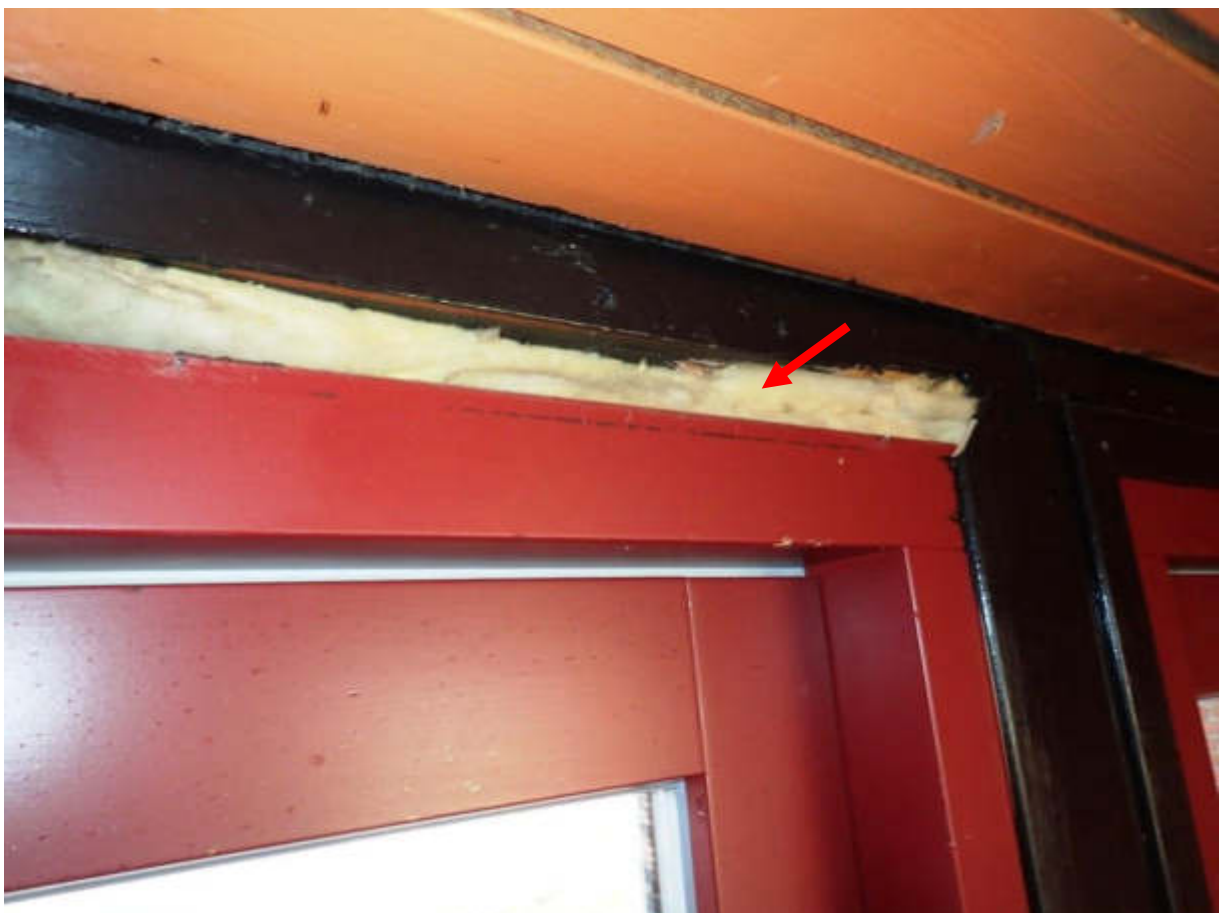
Figur 18 Yderdør mod skolegården med blotlagt mineraluld (rød pil).

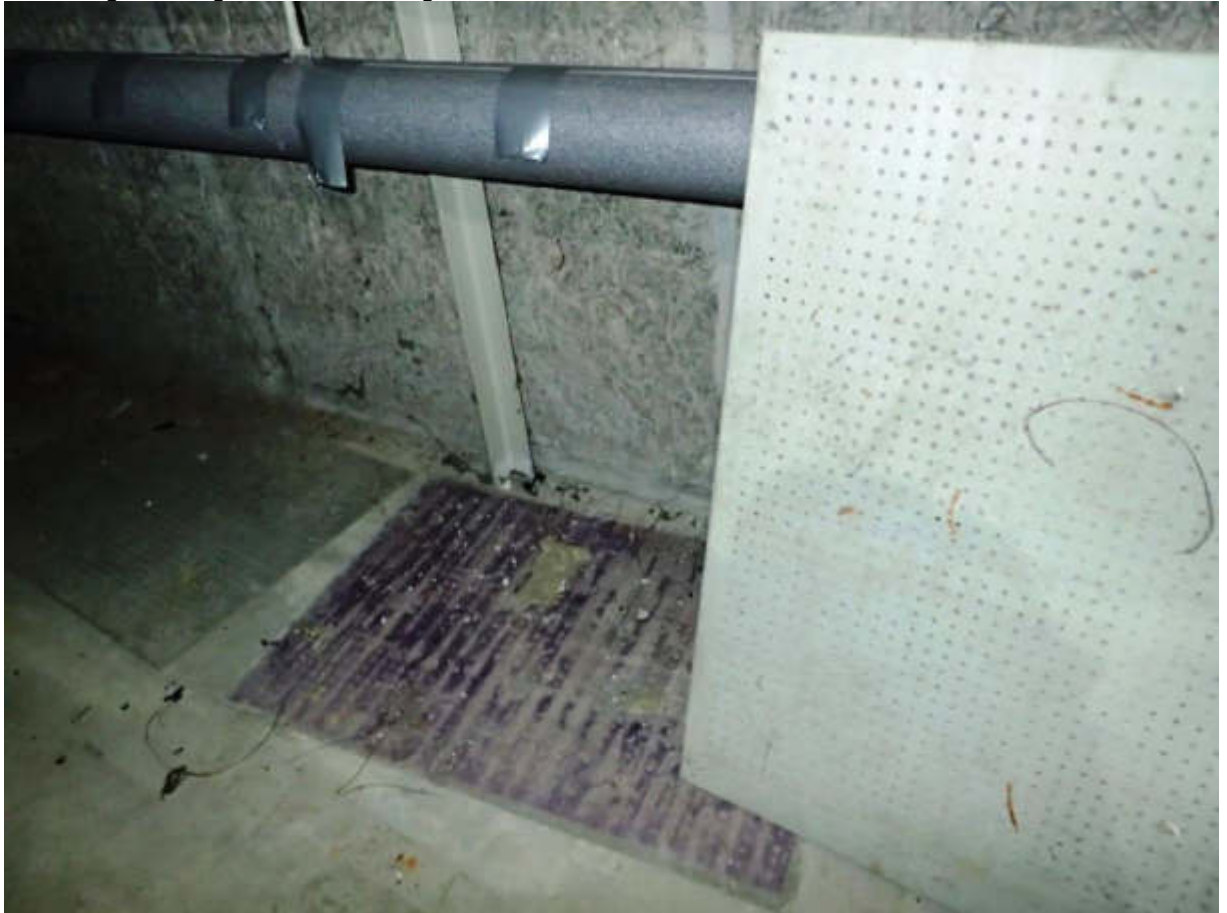
Figur 29 Kælderen. Enkelte (intakte) loftplader blev registreret stående løst på gulvet.  
Vurderingsmæssigt med indhold af asbest.  
Herunder BBR-oversigtsfoto.

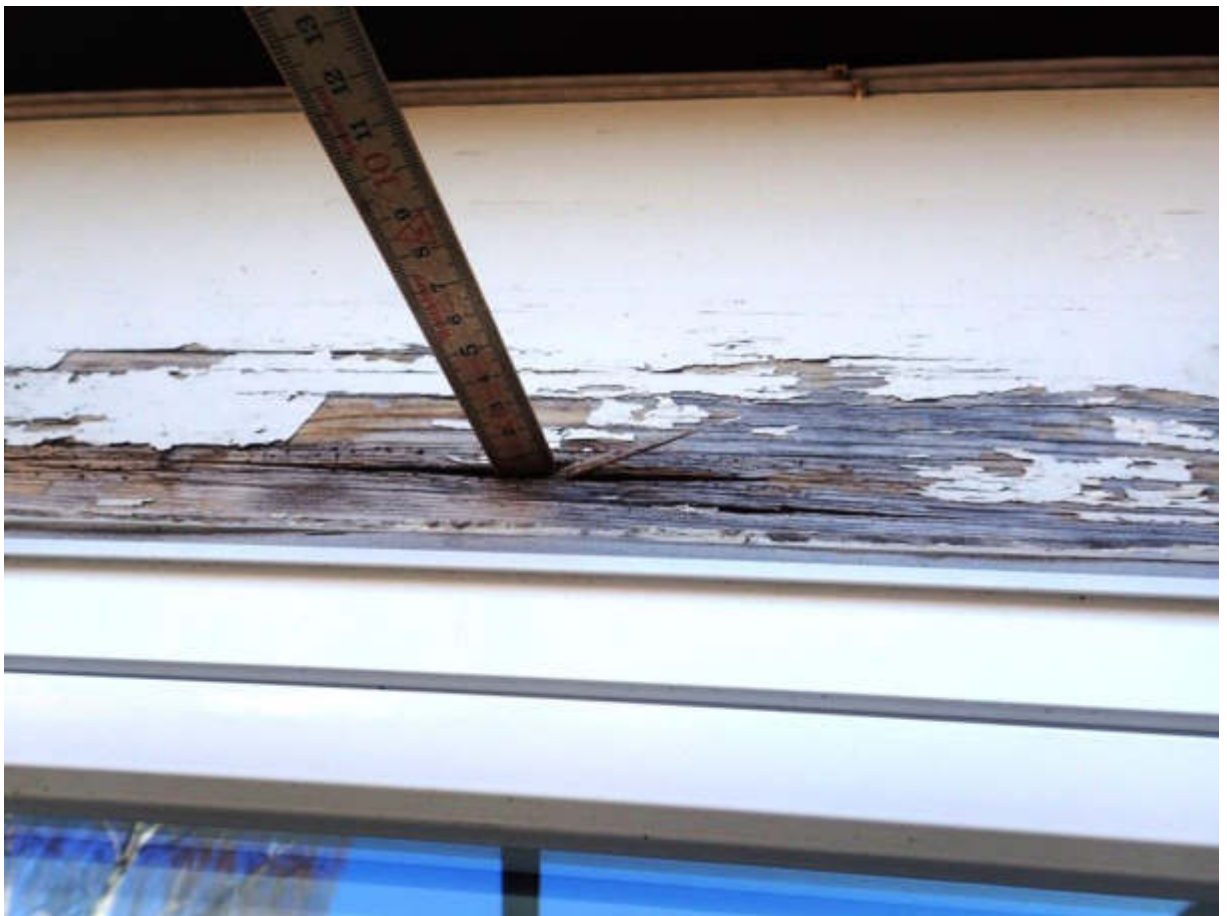
Figur 2 Mellembygning med kontorer. Begyndende nedbrud i træværk over vinduer.

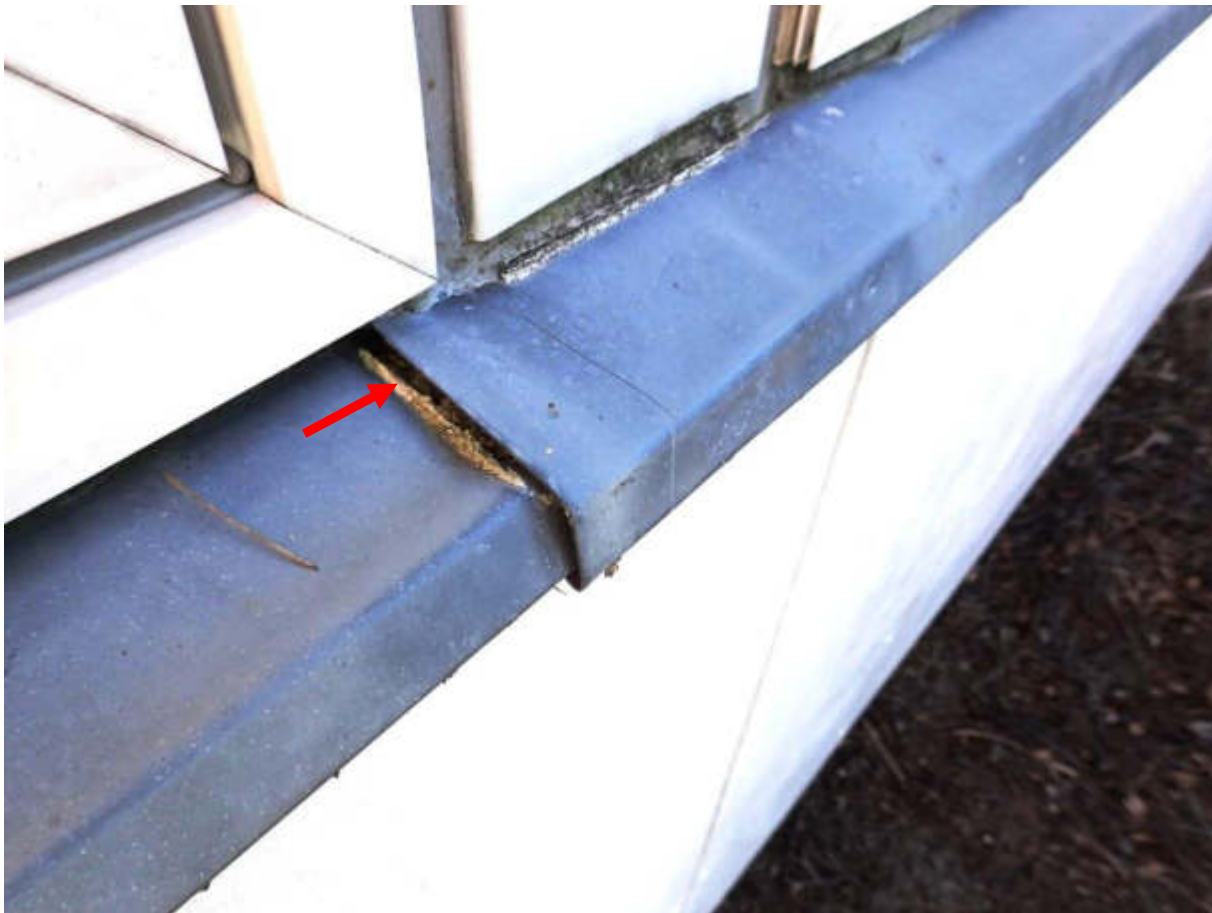
Figur 3 Mellemlbygning med kontorer. Facade mod vest. Sålbenk med åbninger og risiko for indtrængende nedbør (rød pil).

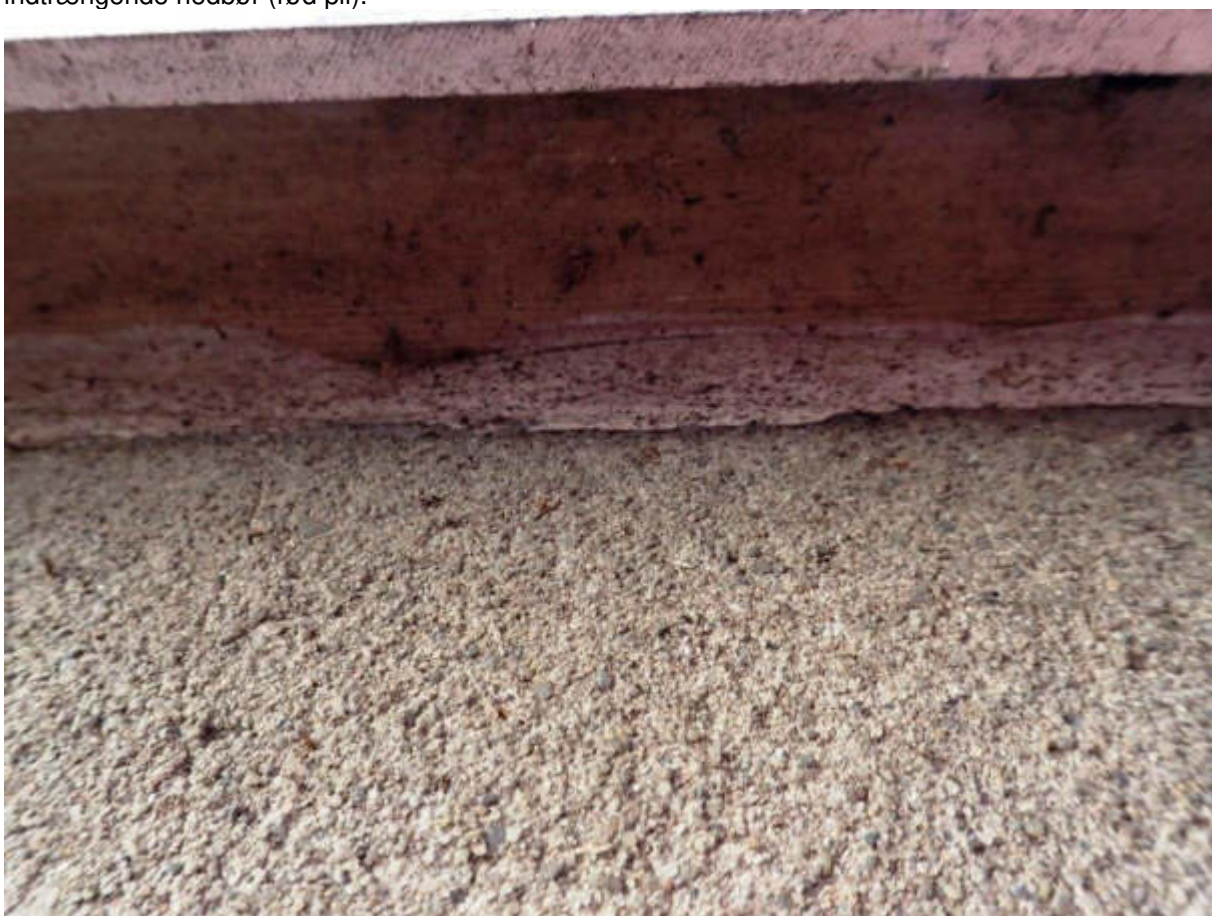
Figur 4 Mellemlbygning med kontorer. Facade mod vest. Der blev ikke registreret luftspalte /ventilation bag facadeplader.

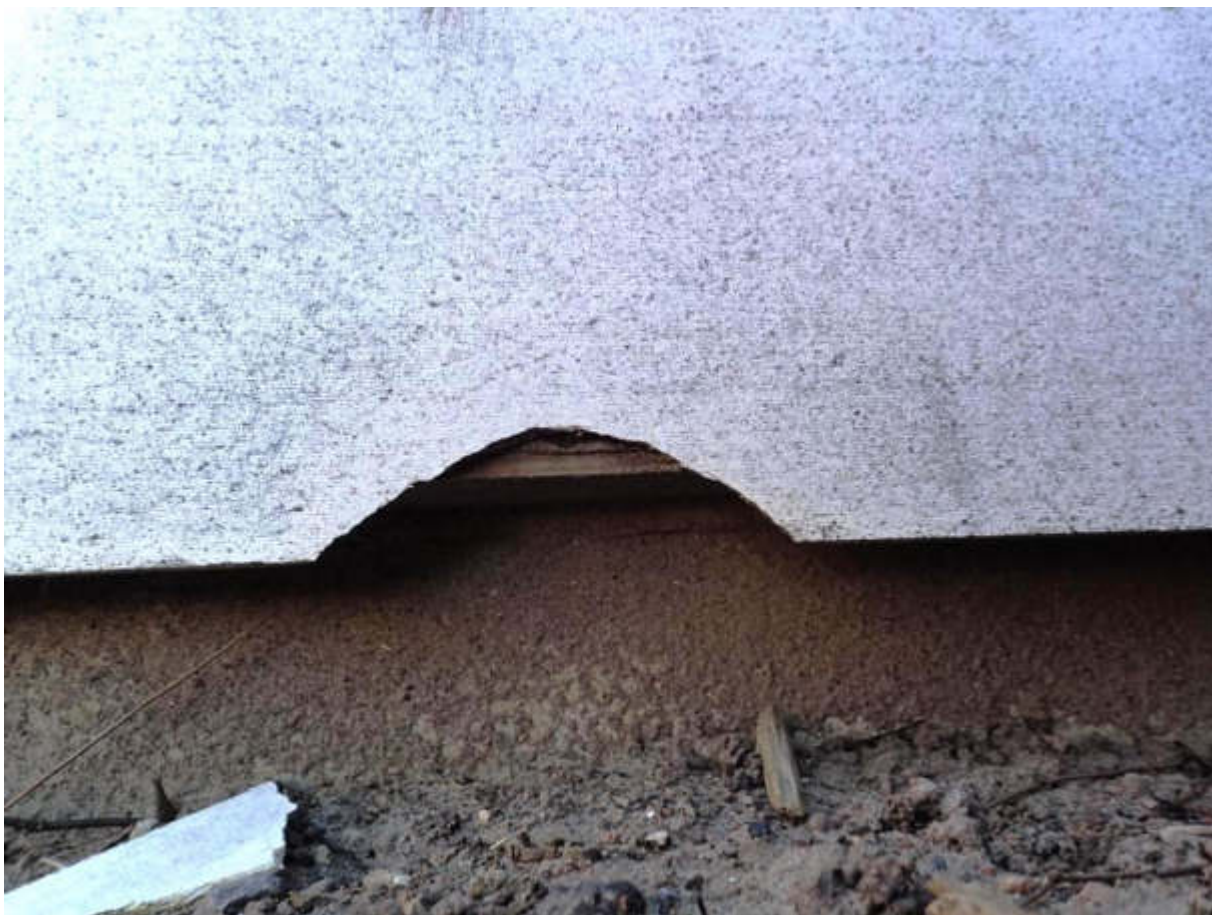
Figur 5 Mellemlbygning med kontorer. Facade mod vest med enkelte skader.

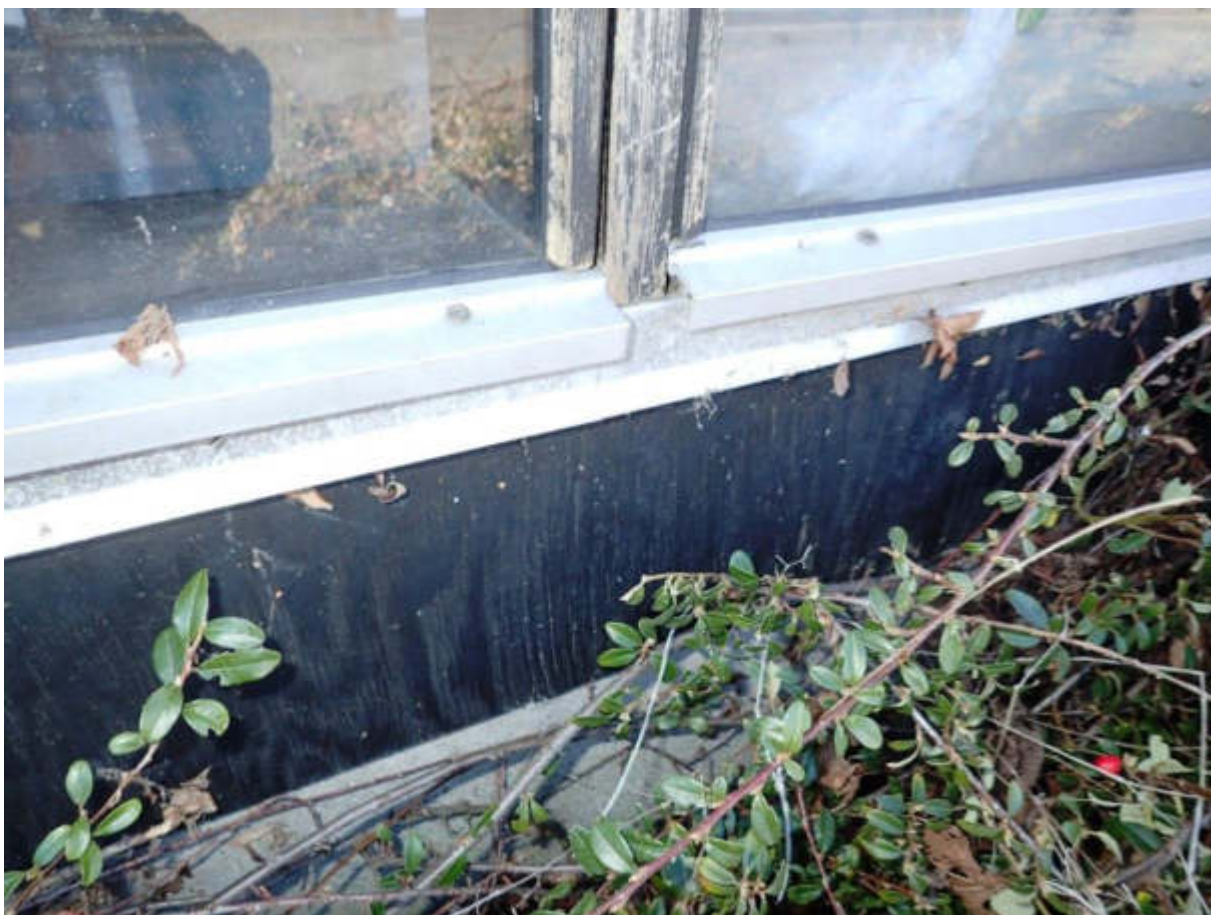
Figur 8 Mellemlbygning med kontorer. Facade mod øst. Vinduespartier med et lags ruder og træværk med ringe vedligehold.
