## **Notat vedr. besigtigelse af bygning**

**Bygningens adresse:** Tårsvej 118, 4900 Nakskov

### **Bygning 1**

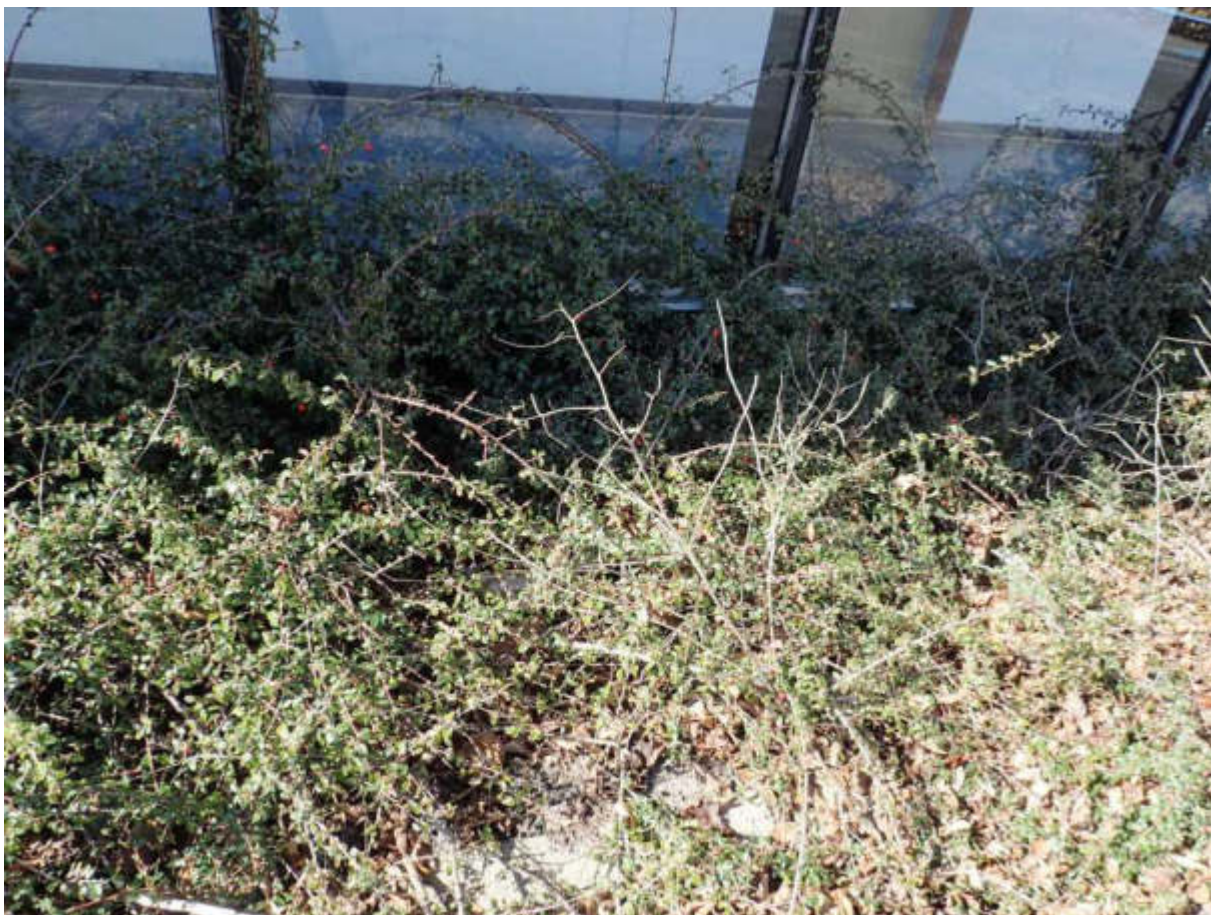
Figur 9 Mellemlbygning med kontorer. Facade mod øst. Bevoksninger tæt op ad vinduespartier.

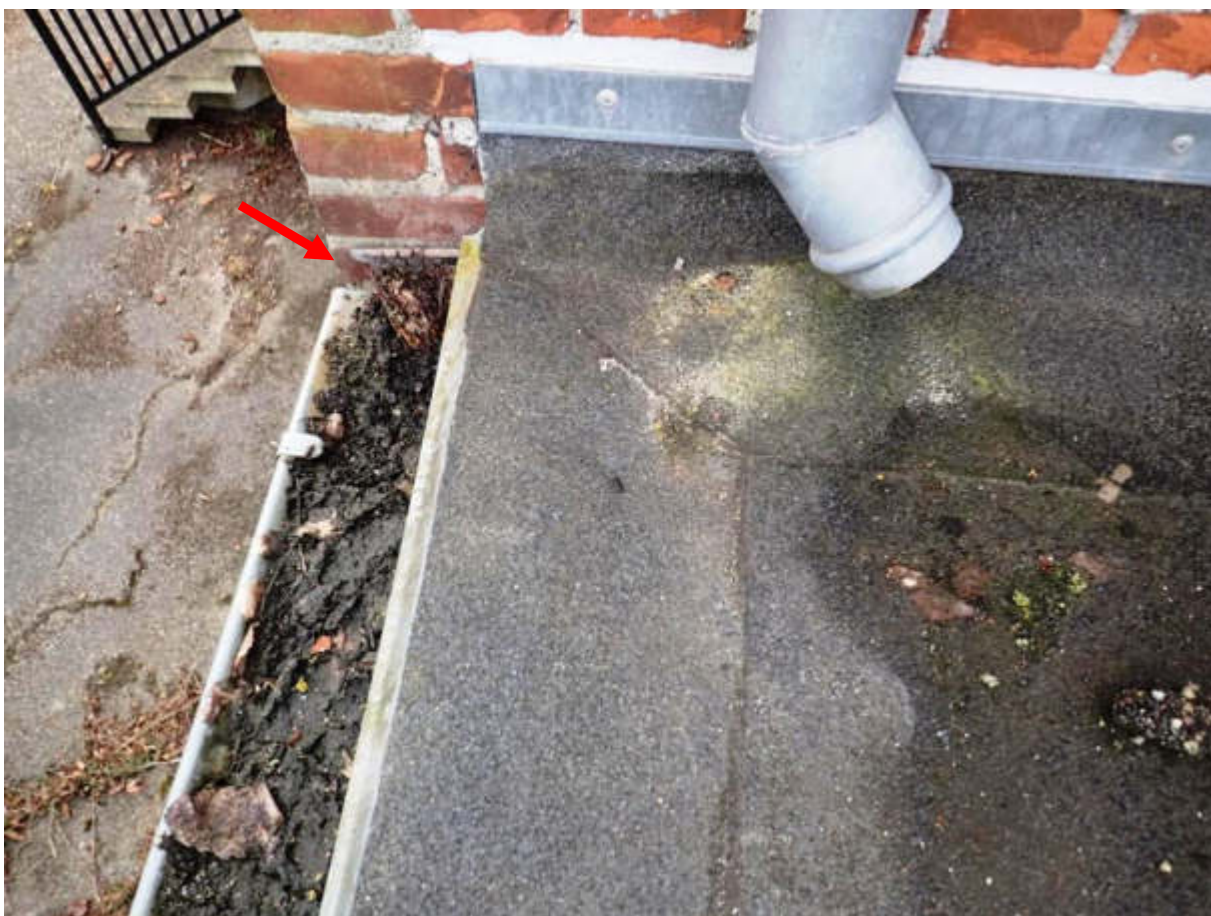
Figur 10 Tagflade på mellemlbygning med kontorer. Tagrende fyldt /stoppet. Murværk opfugtet hvor nedbør løber over (rød pil).

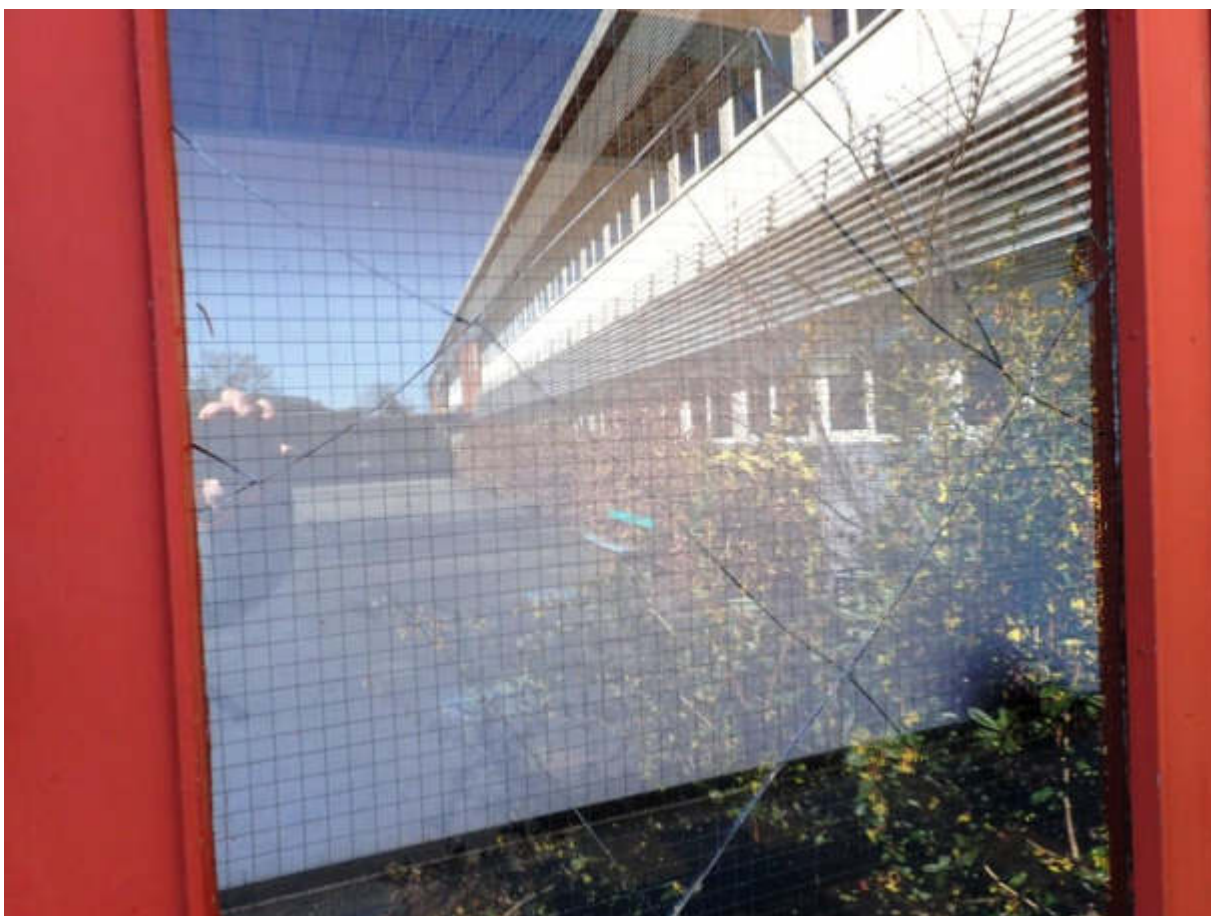
Figur 12 Mellembygning med kontorer. Facade mod øst. Smadret rude.

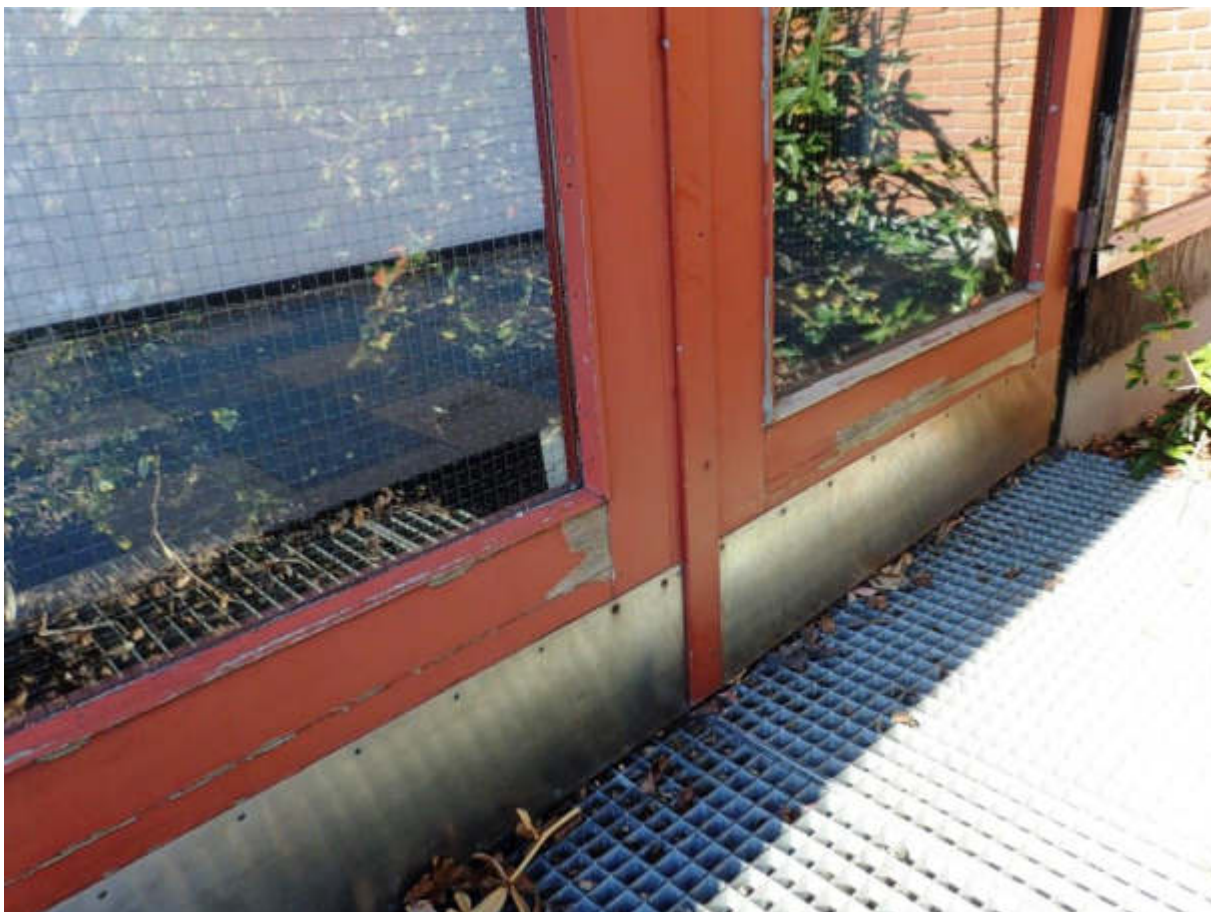
Figur 13 Mellembygning med kontorer. Facade mod øst. Dør og vinduespartier af træ med ringe vedligehold.

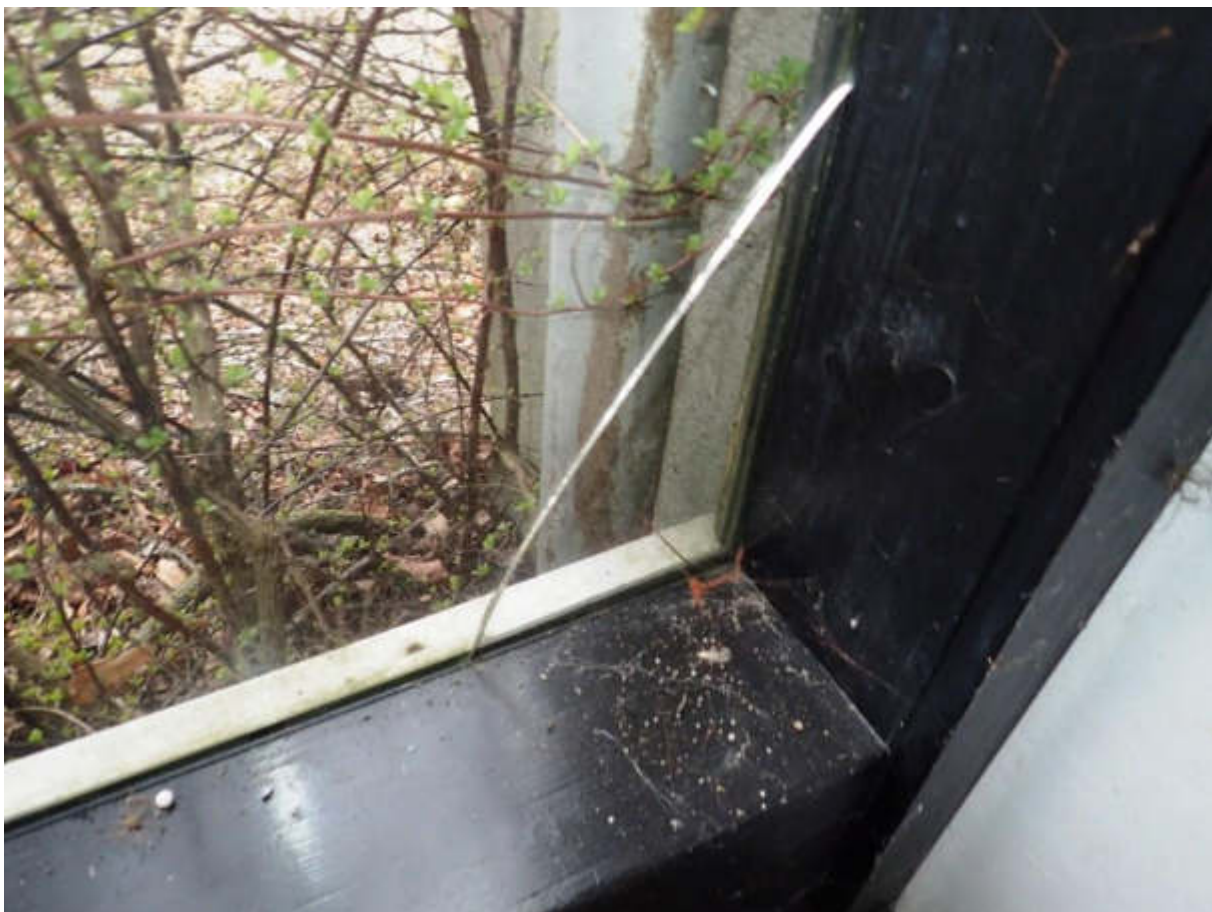
Figur 15 Mellemlbygning med kontorer. Knækket rude i vinduesparti. Vindue med et lags rude.

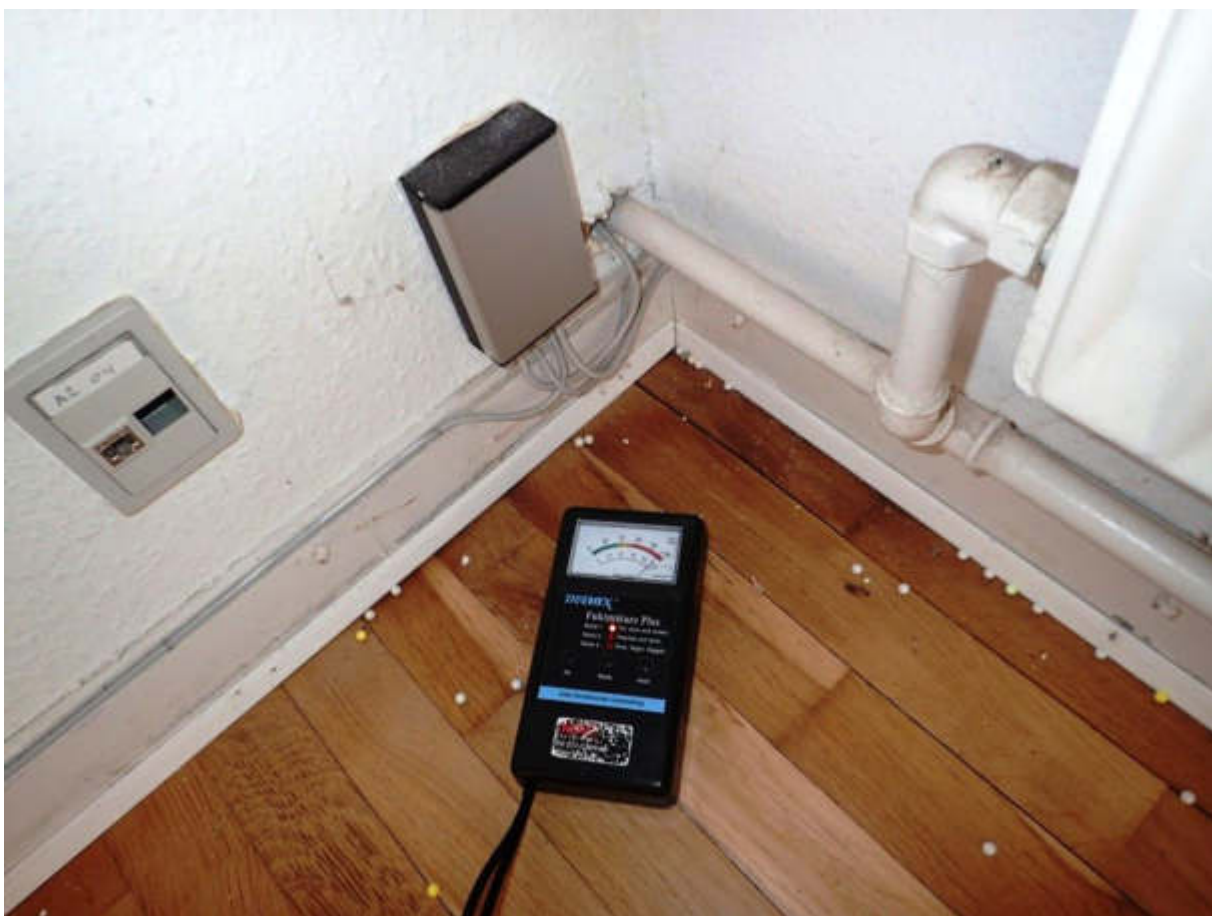
Figur 18 Mellembygning med kontorer. I trægulve blev registreret forhøjede fugtniveauer, især i randzonen.

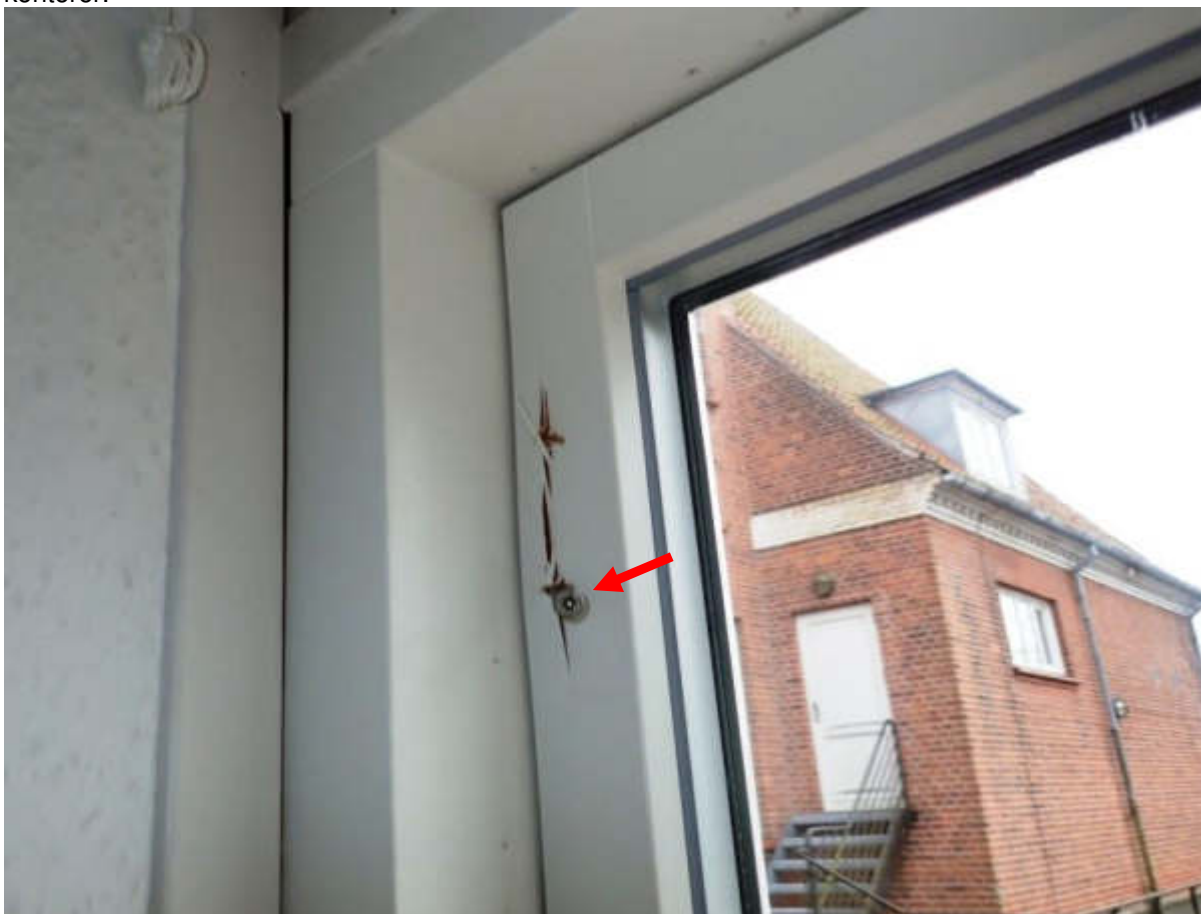
Figur 22 Mellembygning med kontorer. Vindue blokeret med skrue (rød pil).

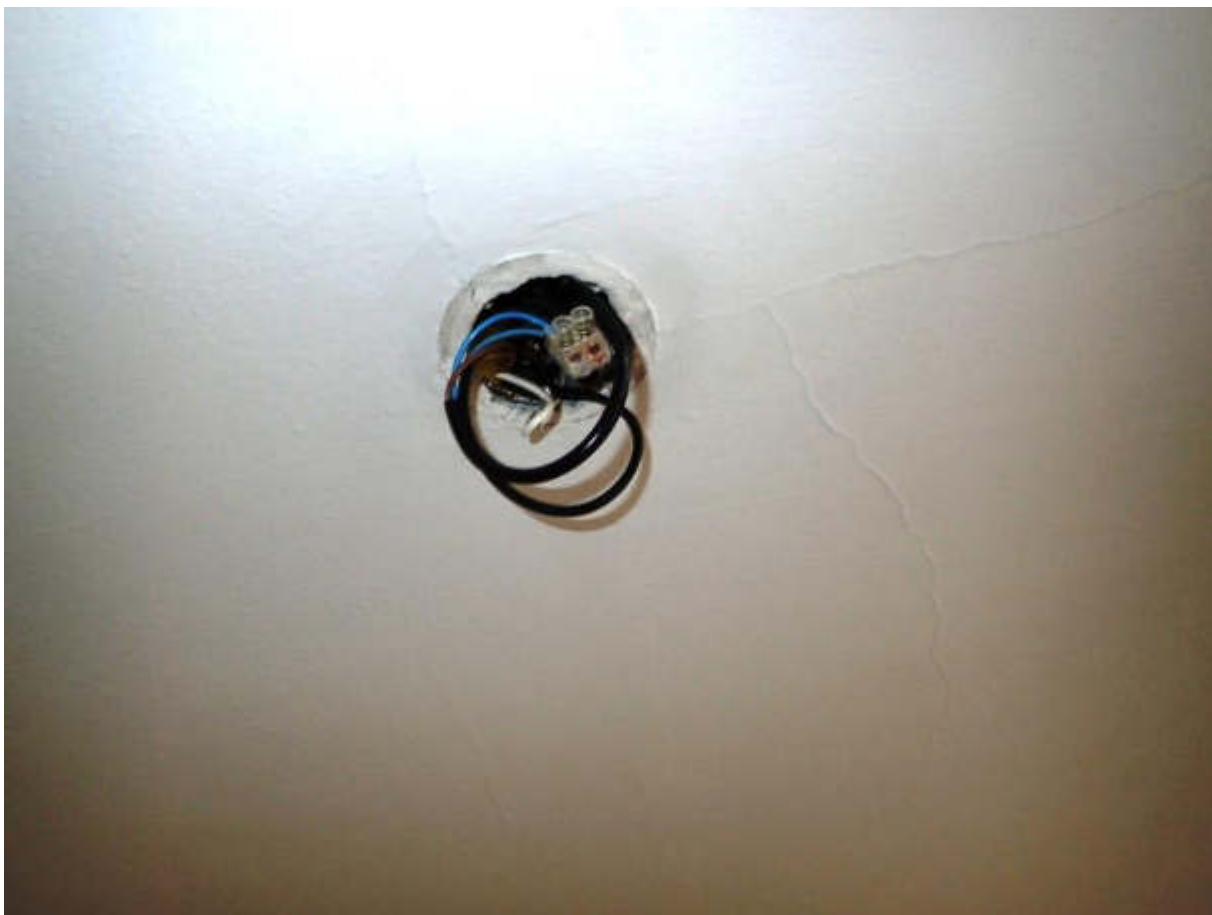
Figur 25 Mellemlbygning med kontorer. Elinstallation uden dæksel.

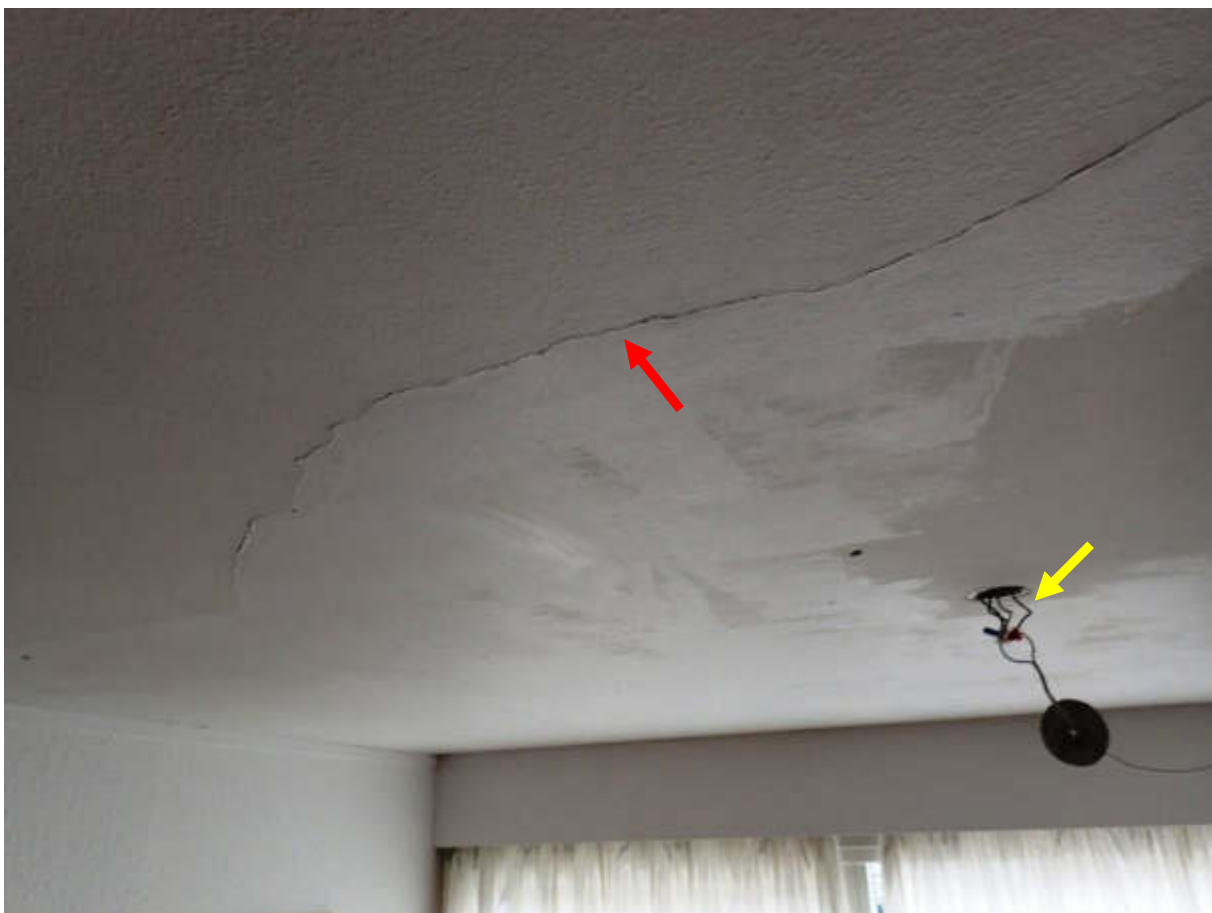
Figur 26 Mellemlbygning med kontorer. Revnet loft (rød pil). Løsthængende elinstallation med berøringsfare (gul pil).

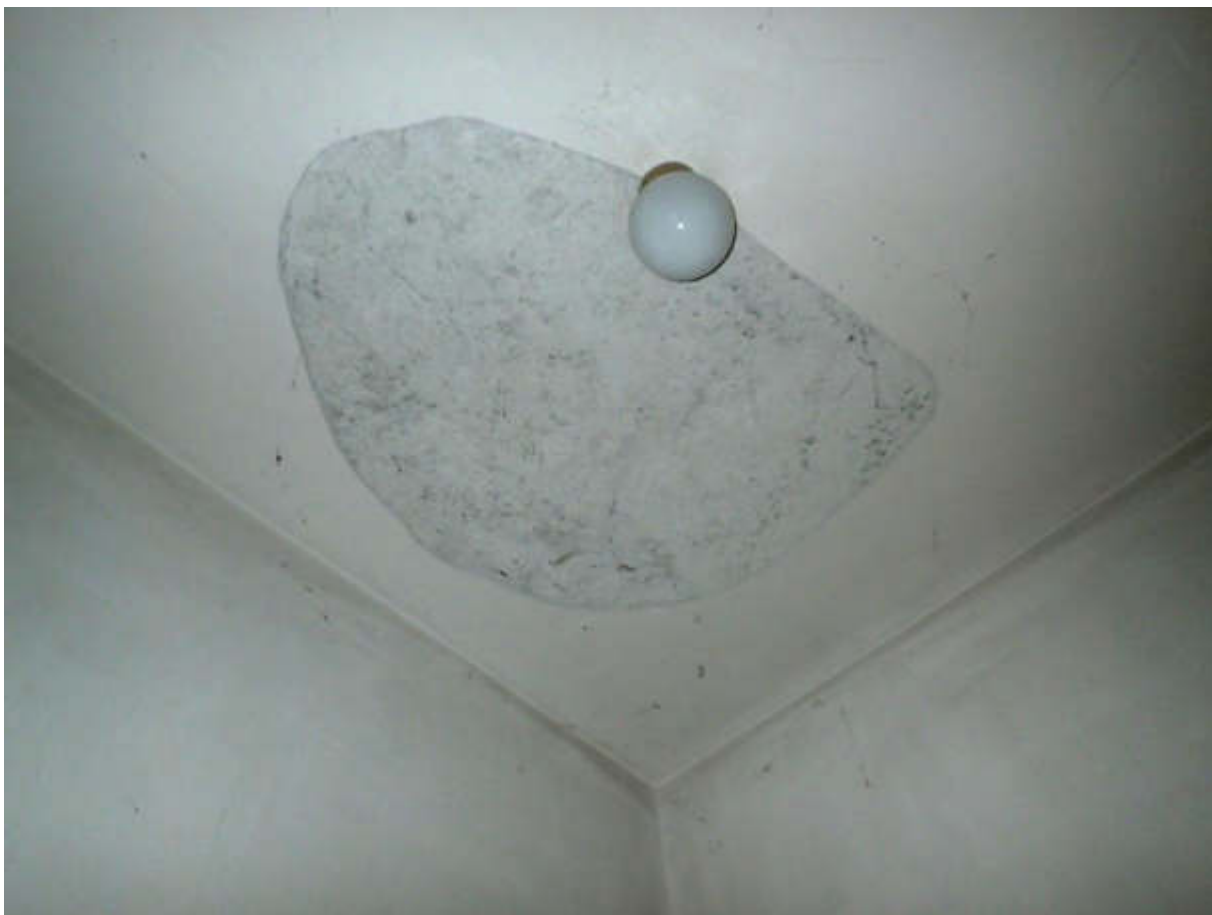
Figur 31 Rengørings- /depotrum. Loftpuds faldet ned.

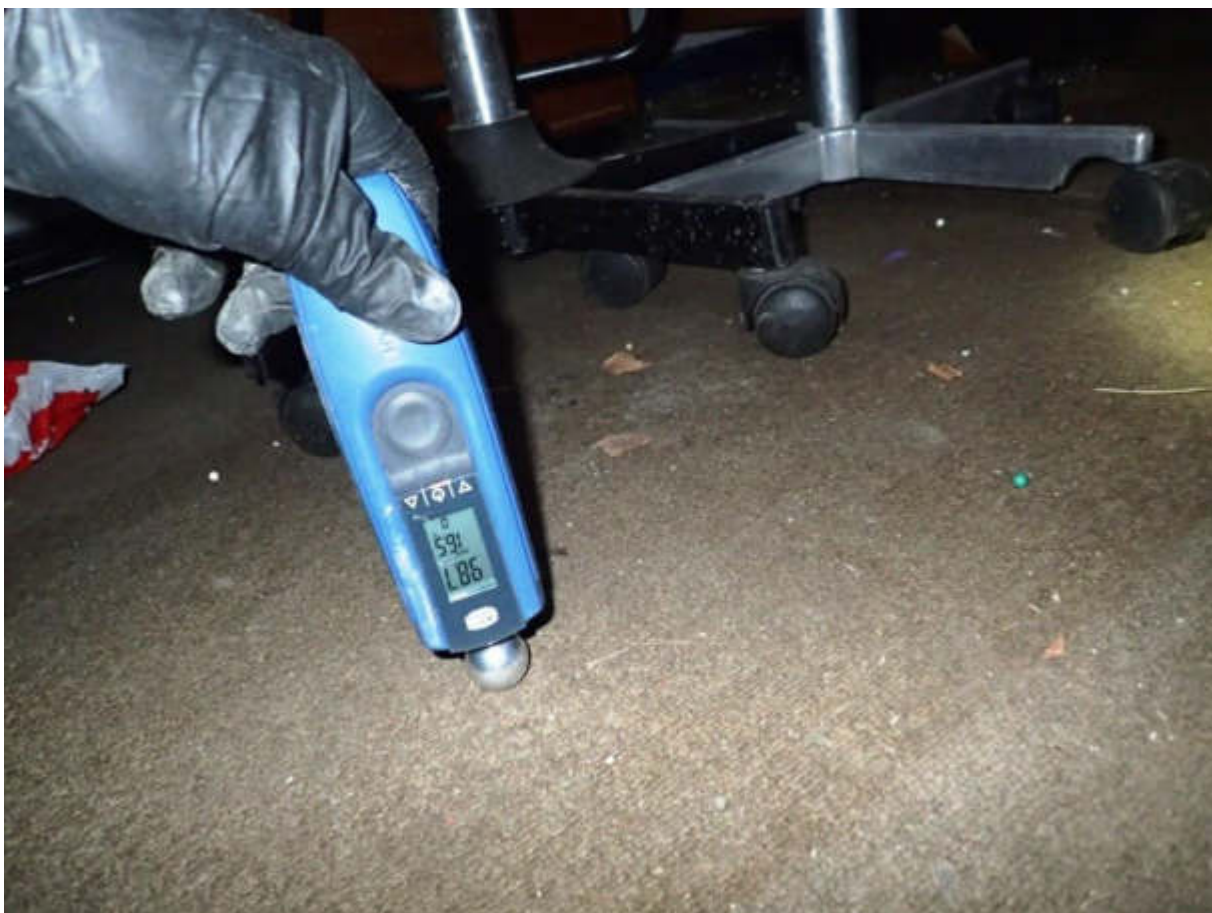
Figur 36 Kontor i kælderen. Høje fugtniveauer registreret i gulvet (ca. 98 ud af 100 digits -vådt).

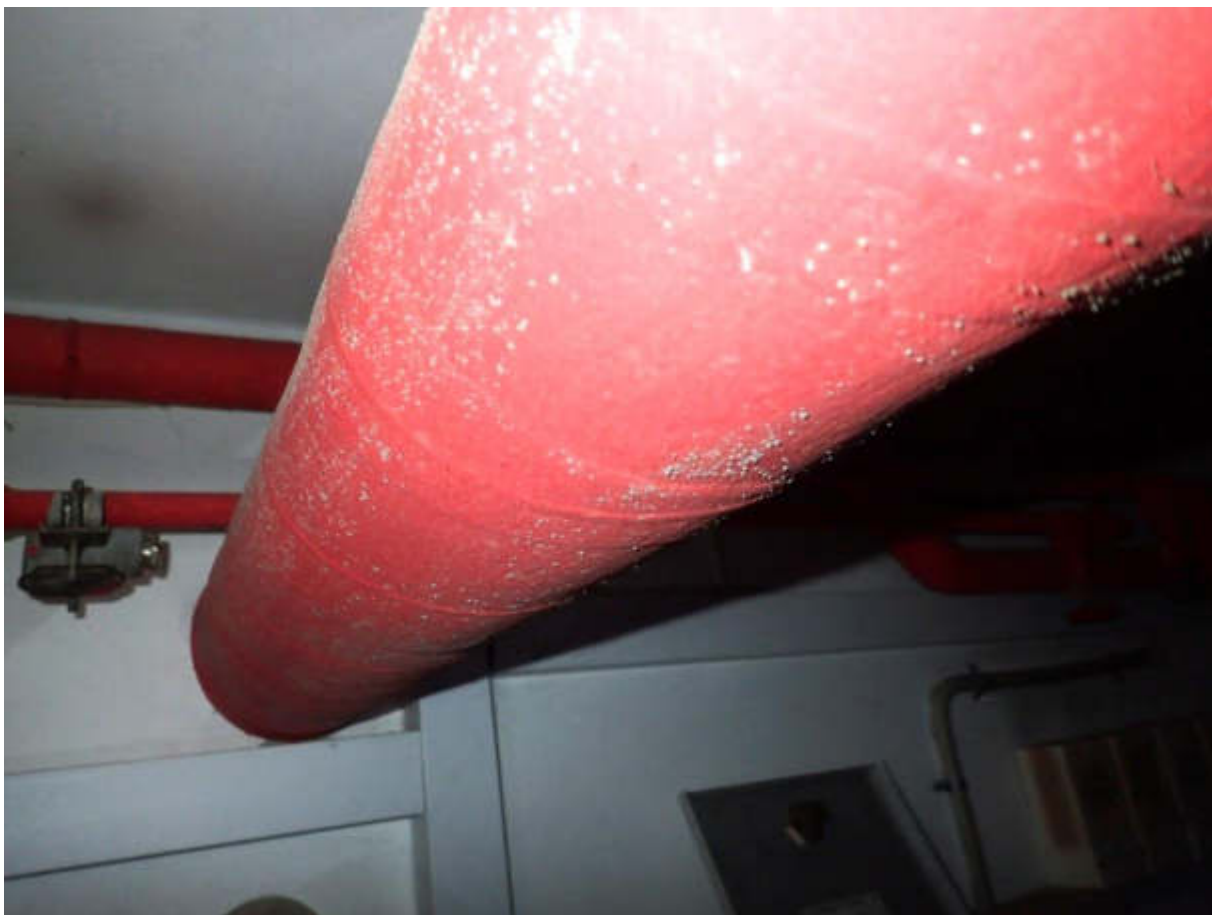
Figur 37 Kontor i kælderen. Synlige forekomster af, hvad der vurderes at være skimmelsvampevækst på tekniske installationer.

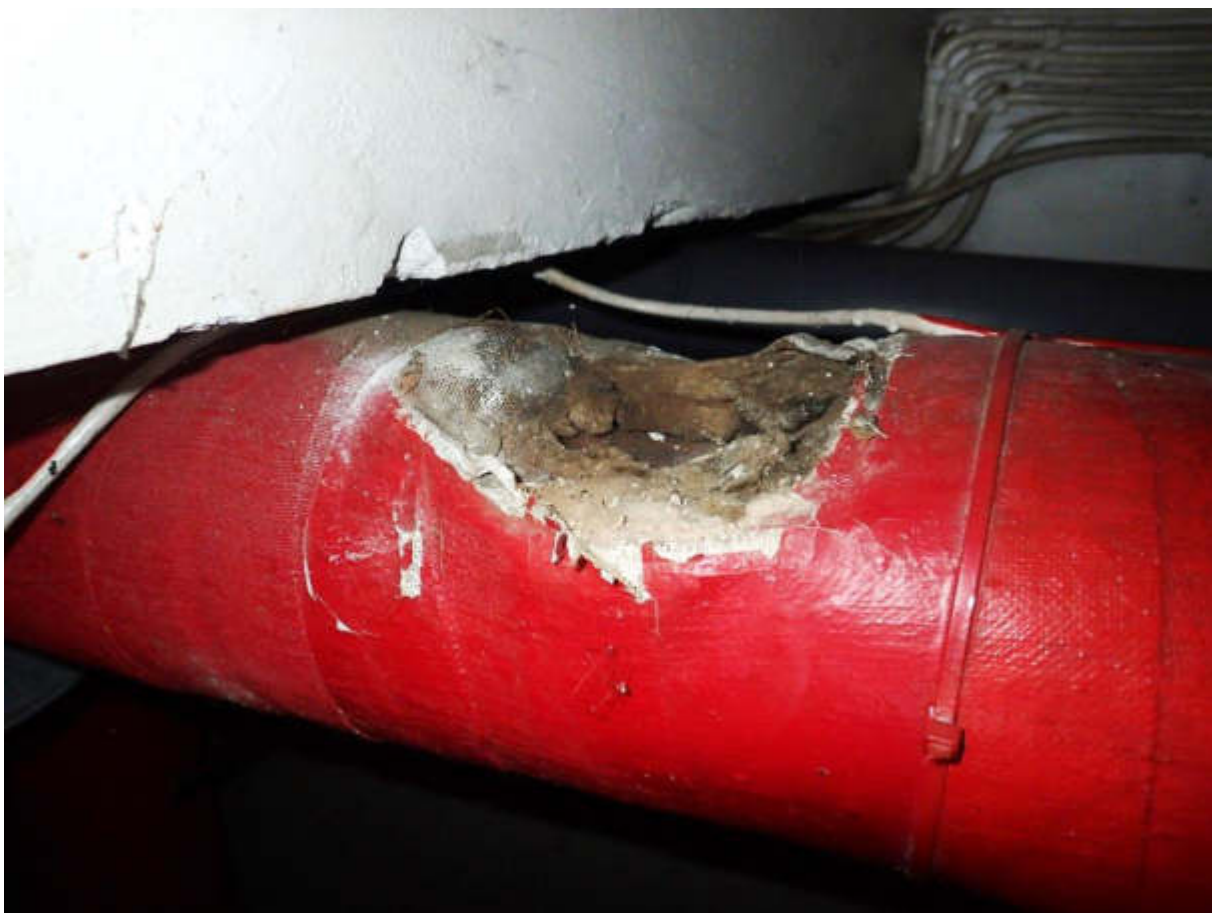
Figur 40 Kælderen. Skadet rørisolering.

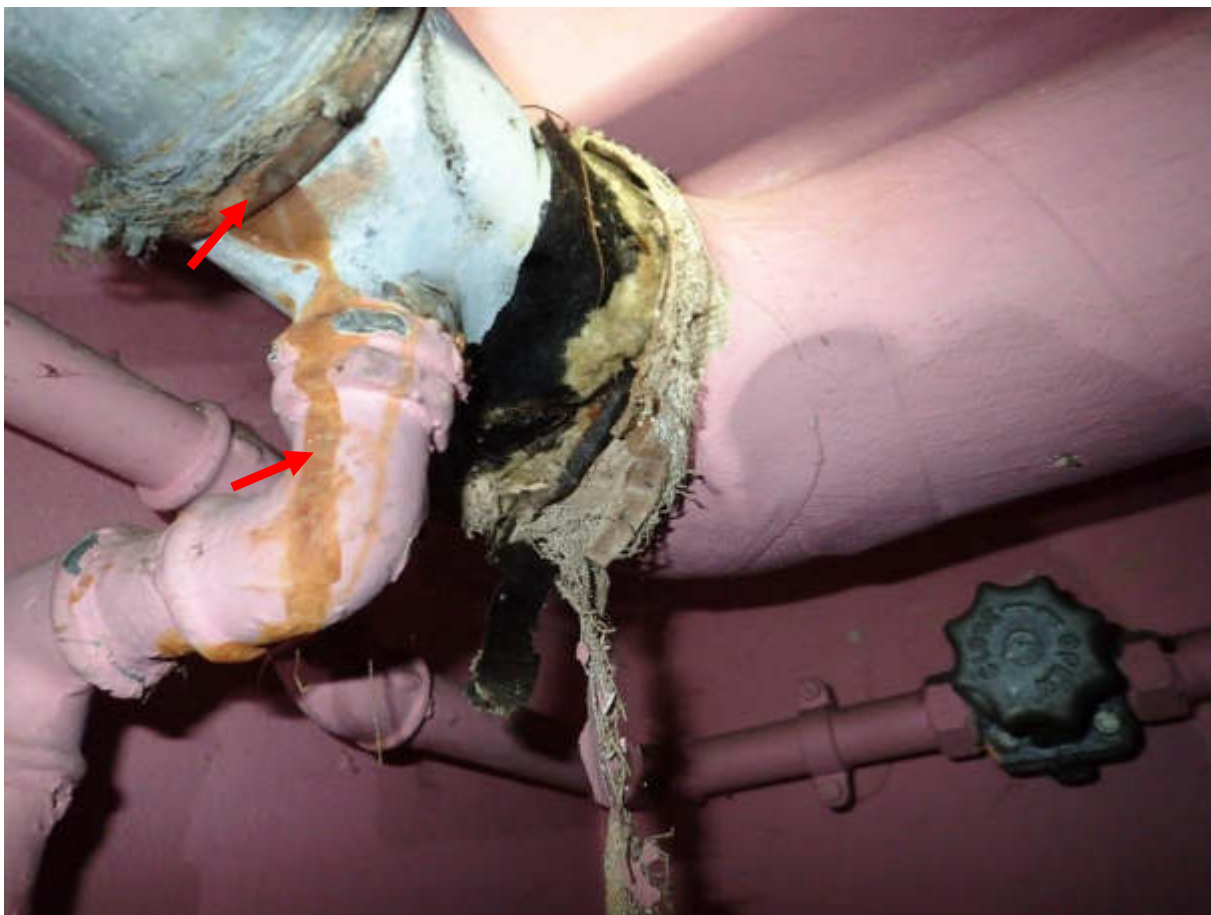
Figur 43 Kælderen. Rørisolering med skade. Bemærk indikation på utæthed (røde pile).

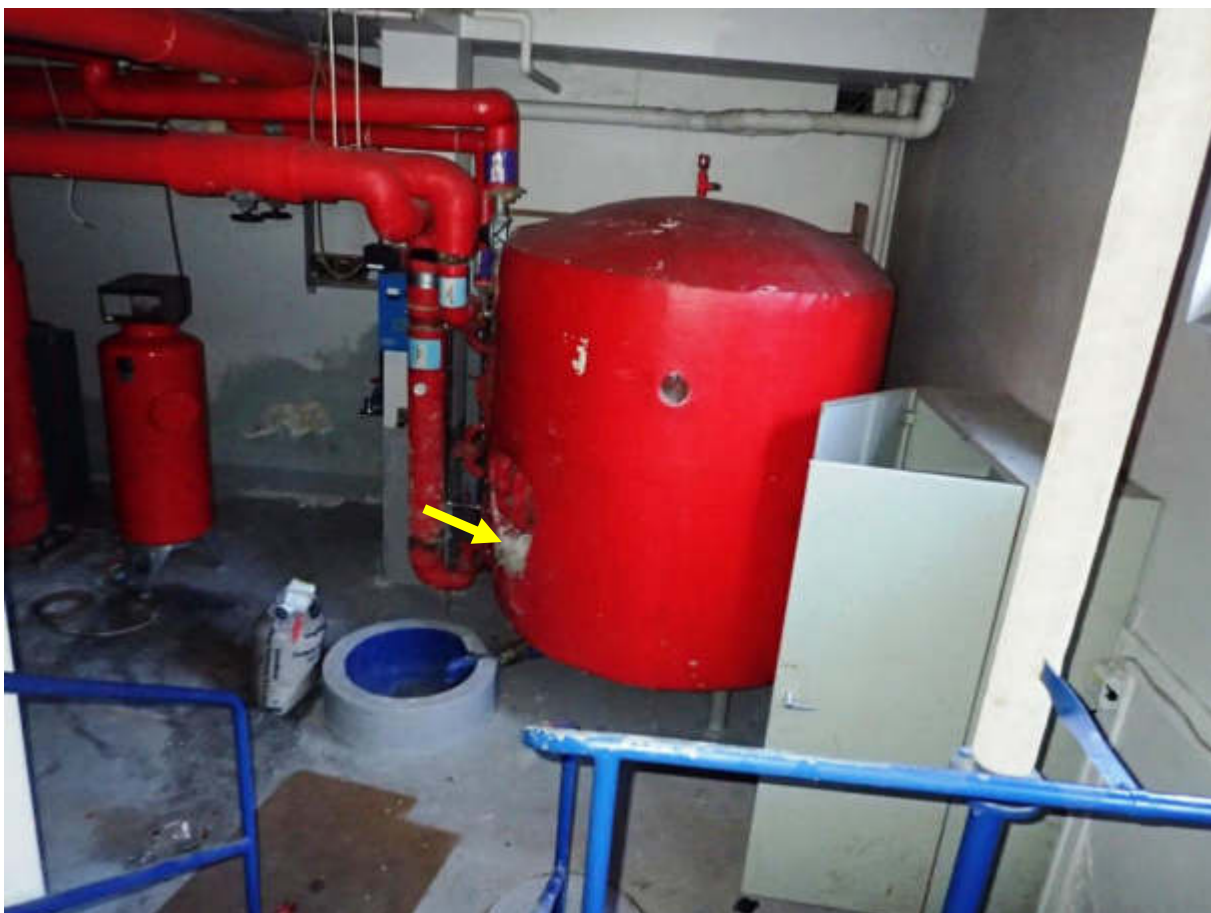
Figur 44 Kælderen. Beholder med skadet isolering. Prøve A blev udtaget ved gul pil. Ingen asbest registreret.

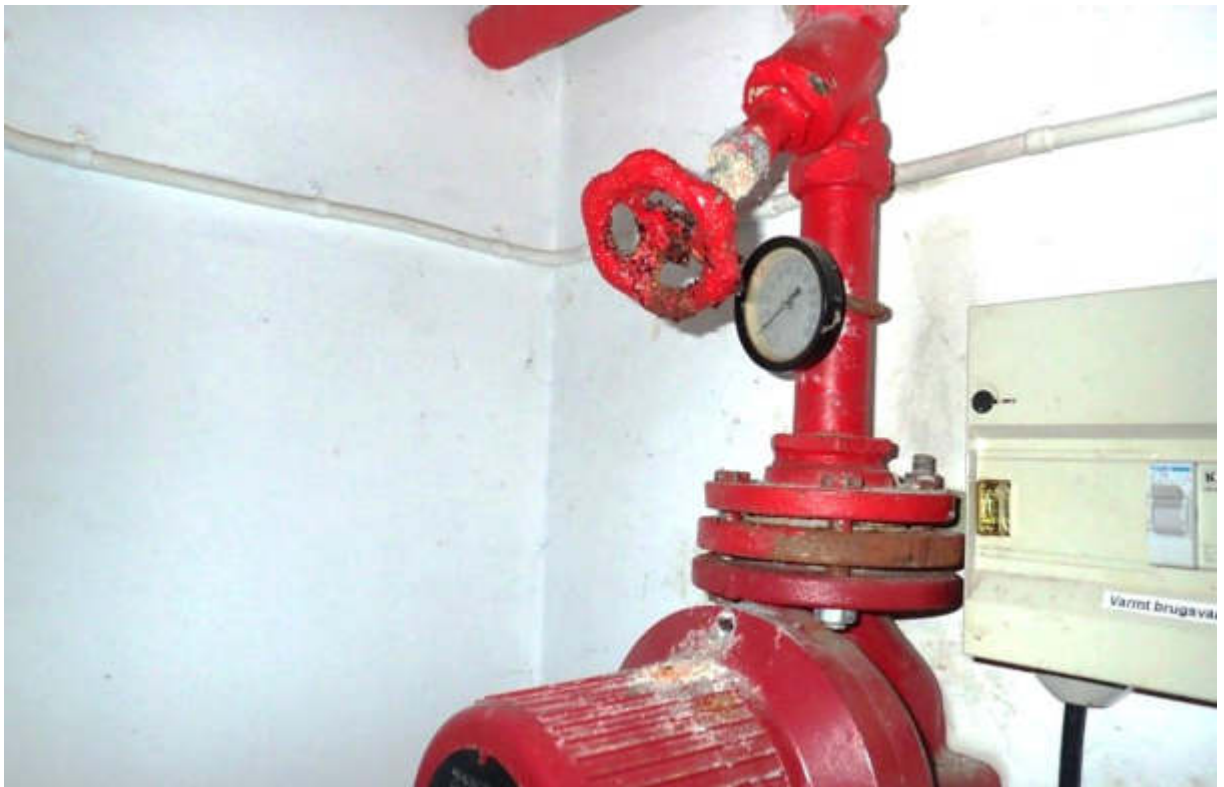
Figur 45 Kælderen. Vvs-installation med ir /korrosion.

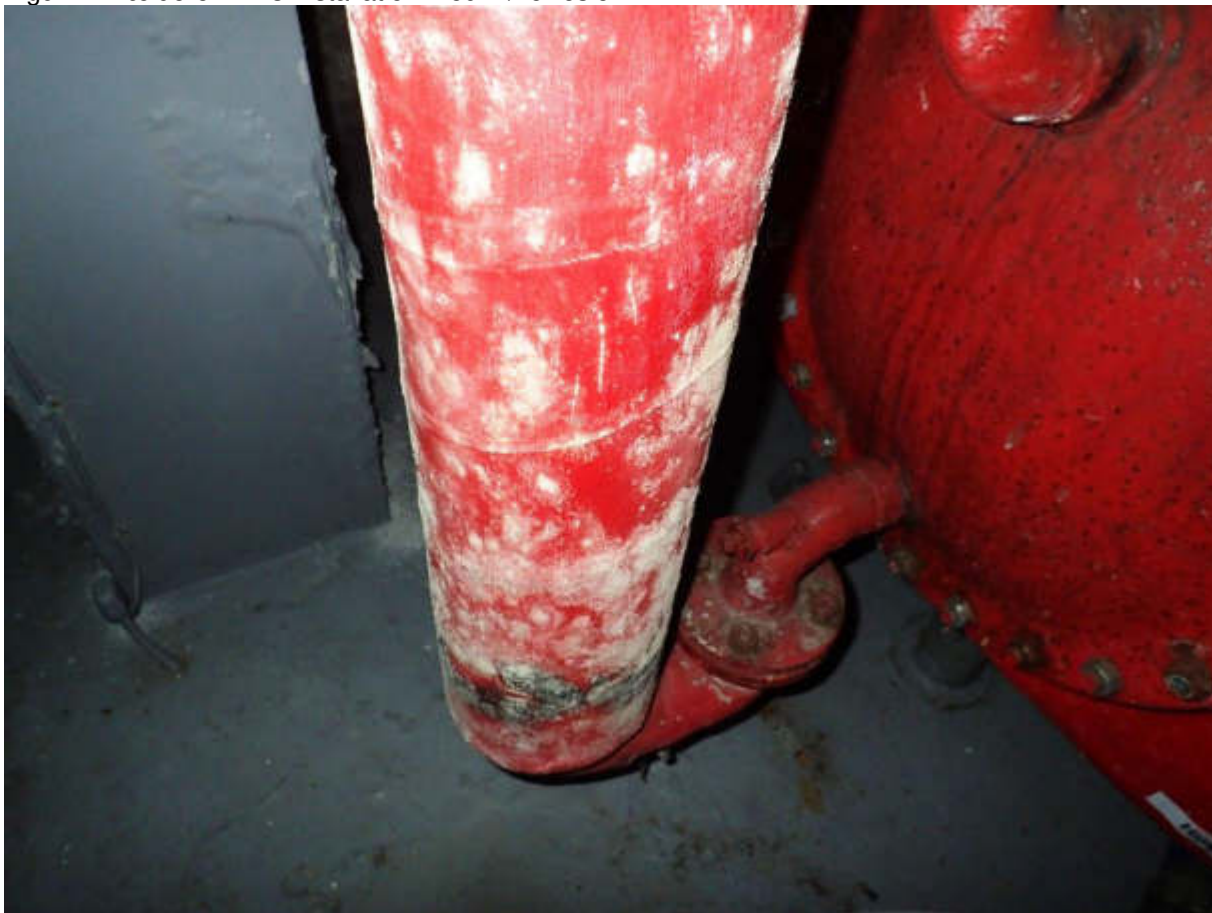
Figur 48 Kælderen. Synlige forekomster af, hvad der vurderes at være massiv skimmelsvampevækst på tekniske installationer.

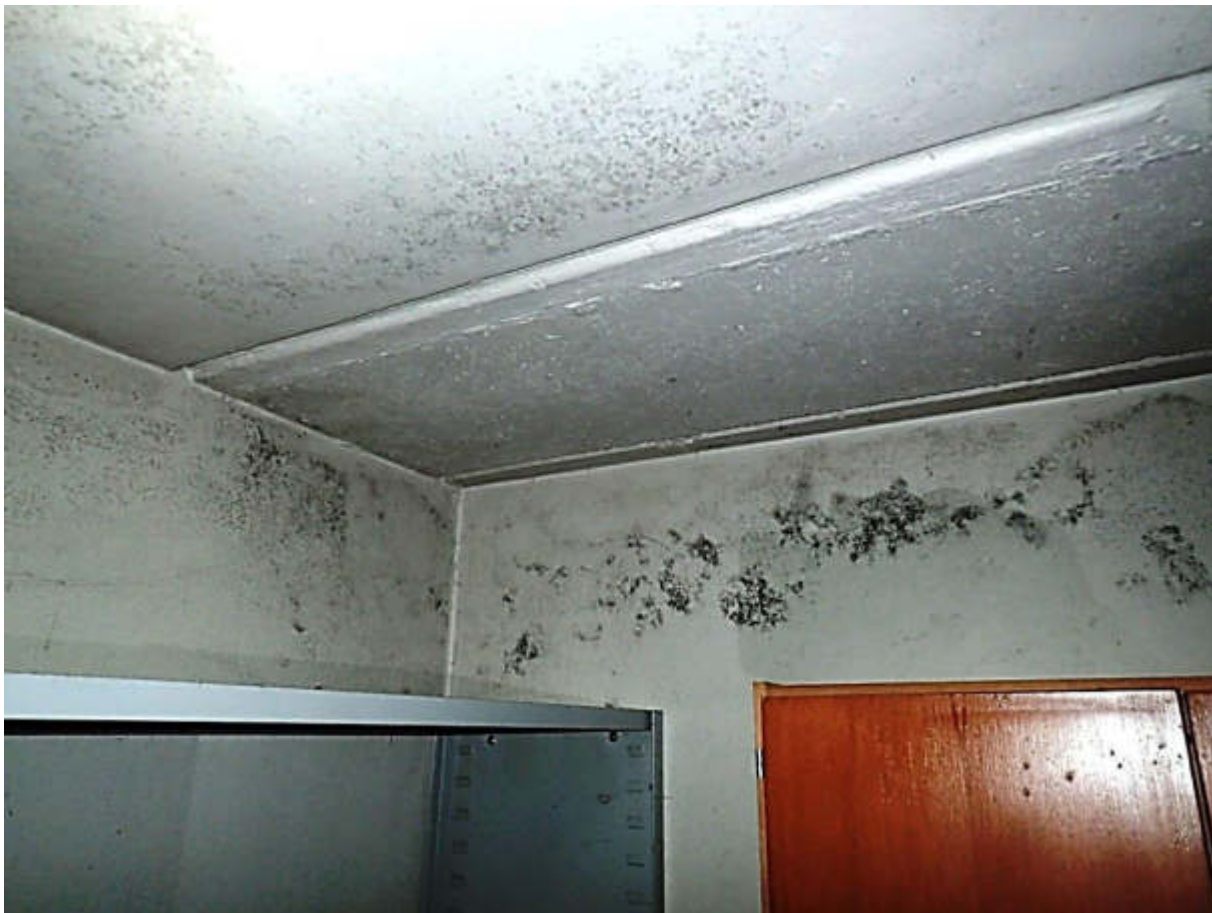
Figur 49 Kælderen. Synlige og massive forekomster af skimmelsvampevækst på vægge og loftet.

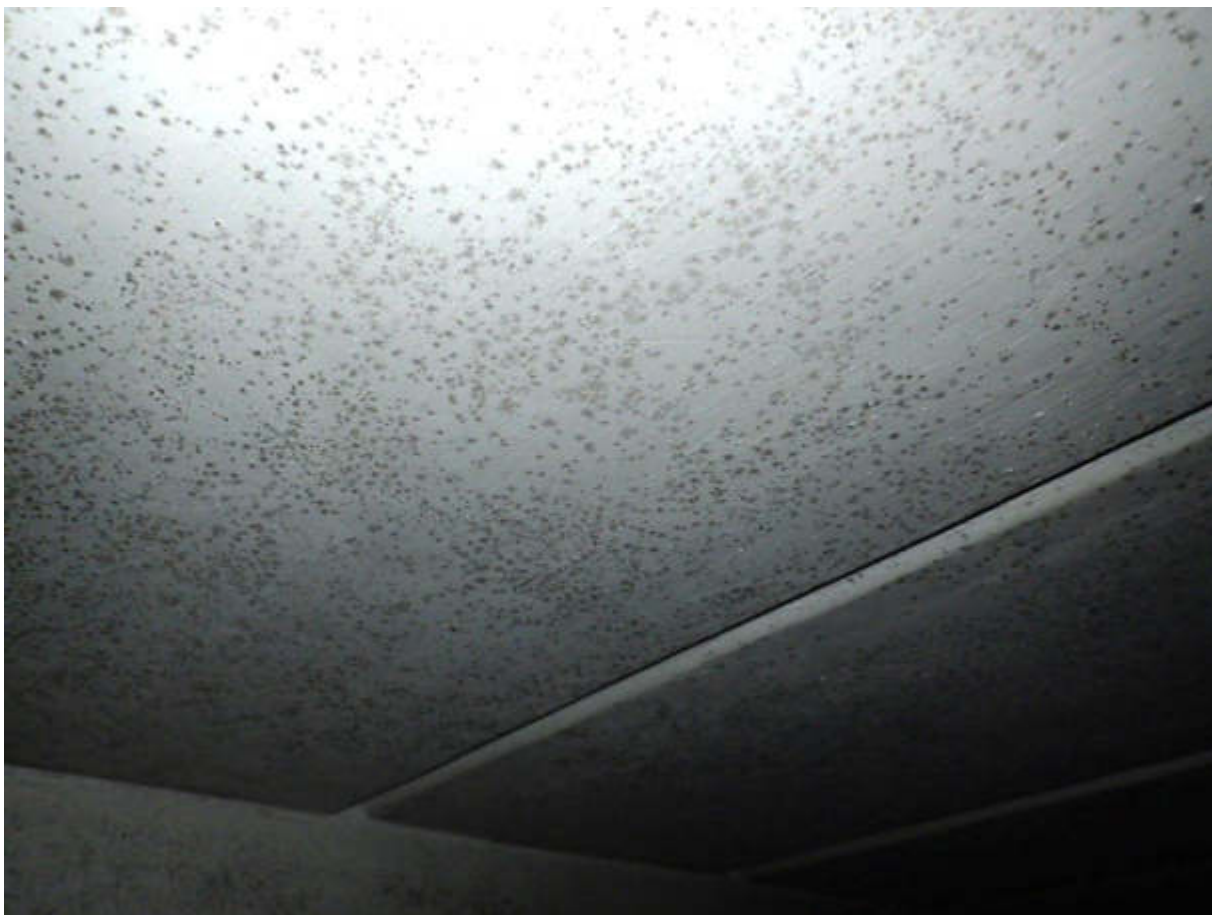
Figur 51 Kælderen. Synlige forekomster af skimmelsvampevækst på loftet.

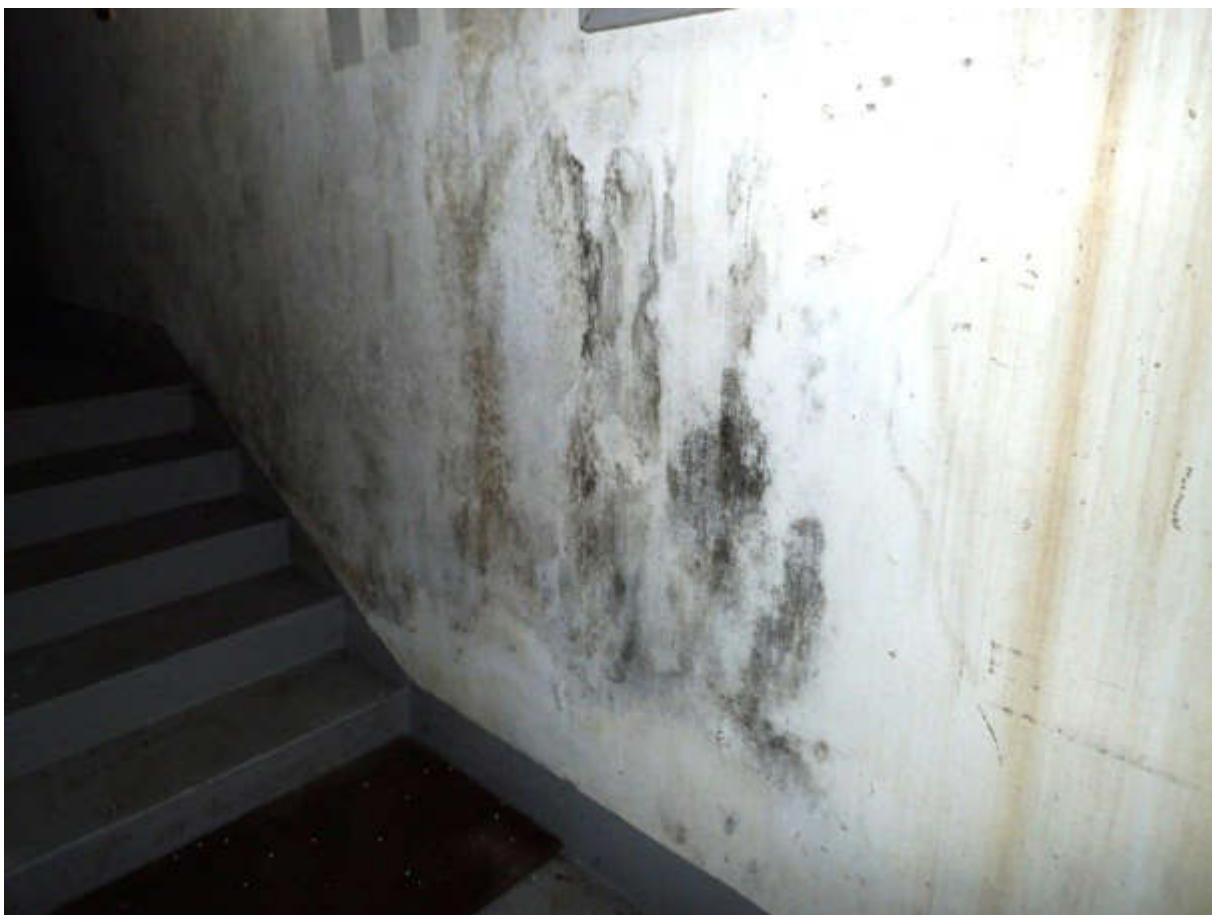
Figur 52 Kælderen. Synlige og massive forekomster af skimmelsvampevækst på vægge.
