## **Notat vedr. besigtigelse af bygning**

**Bygningens adresse:** Tårsvej 118, 4900 Nakskov

### **Bygning 1**

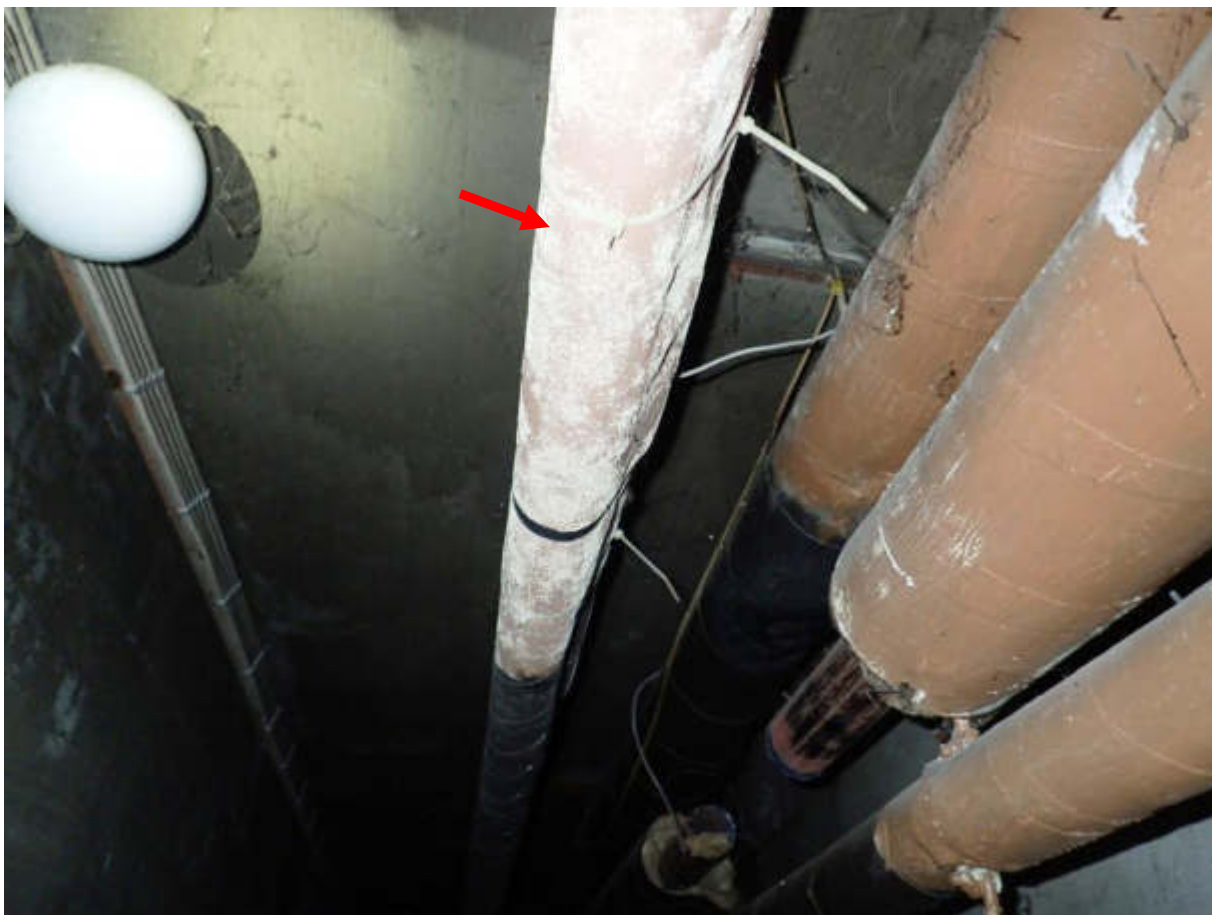
Figur 53 Kælderen. Synlige forekomster af, hvad der vurderes at være massiv skimmelsvampevækst på tekniske installationer (rød pil).

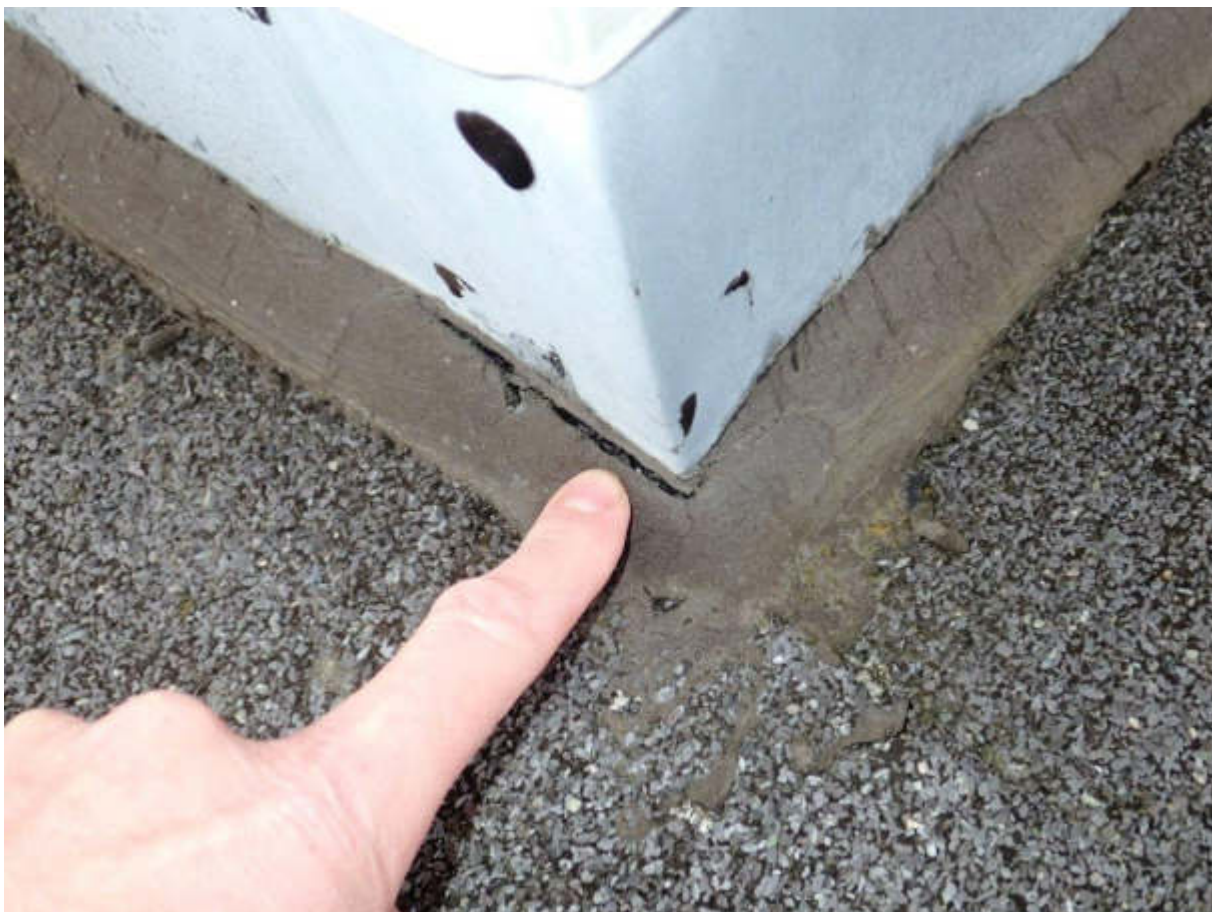
Figur 69 Taget. Nogle steder blev registreret revner i samlinger ved taghætter o.l. Risiko for indtrængende nedbør.

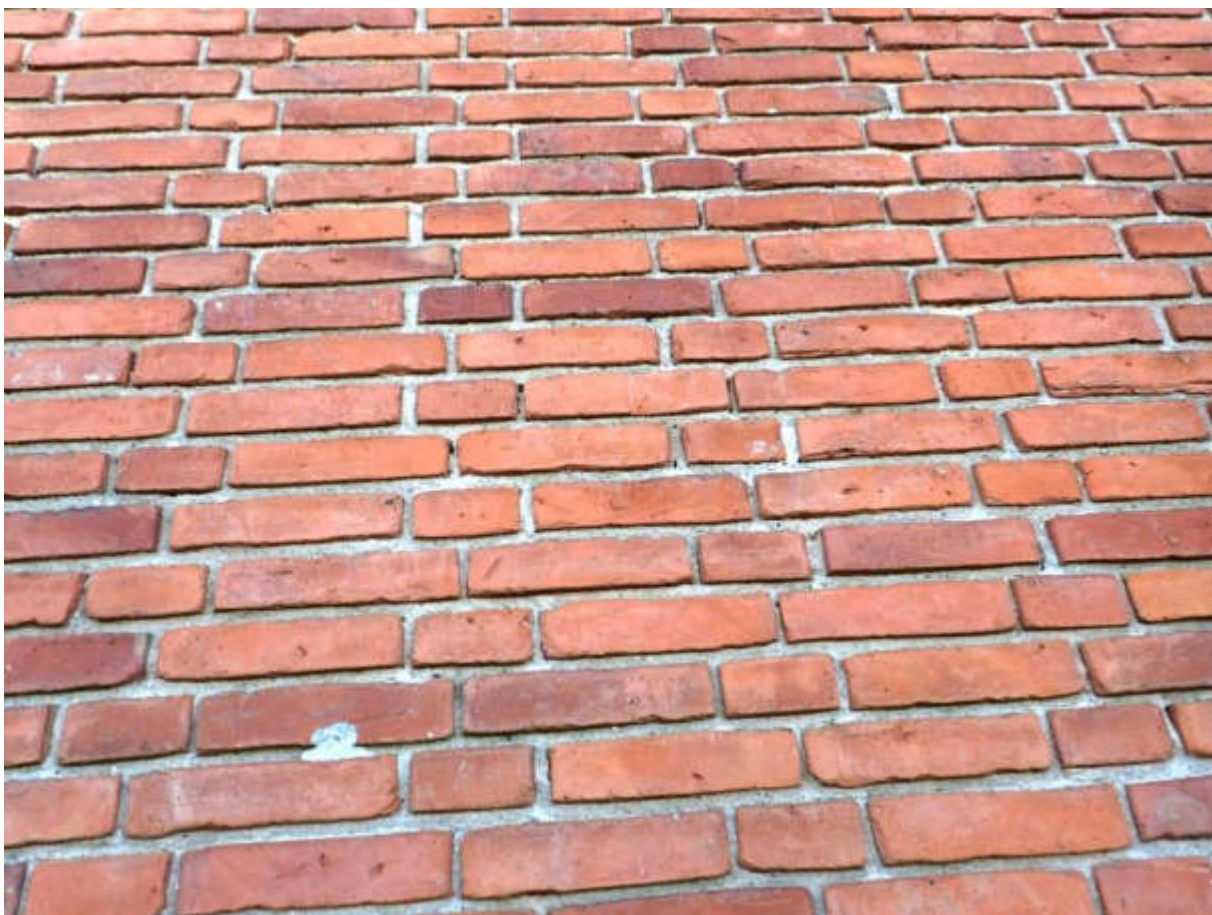
Figur 74 Facade mod nord. Murværk med manglende mørtelfuger /huller i studsfuger.

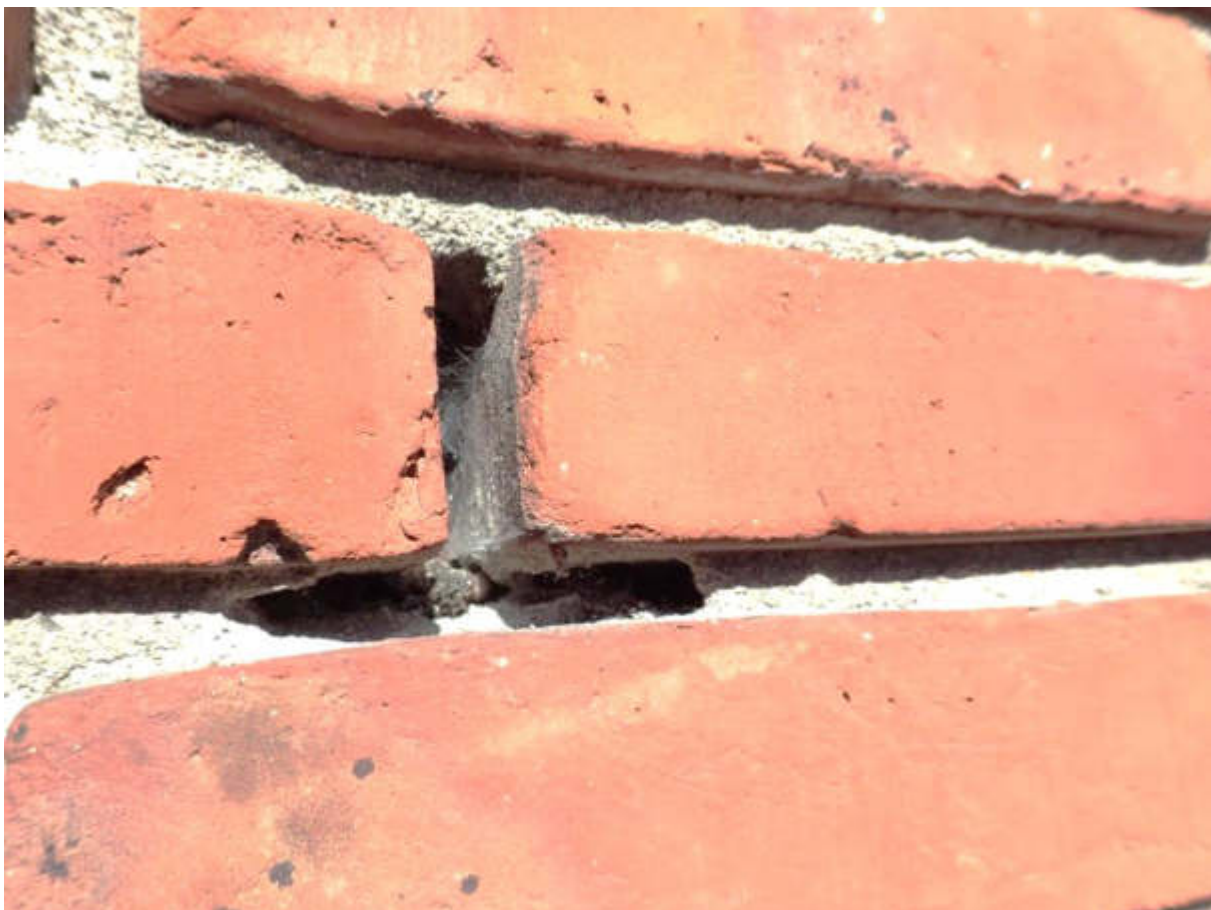
Figur 75 Facade mod syd. Enkelte steder blev registreret manglende mørtelfuger og indikationer på murbier.

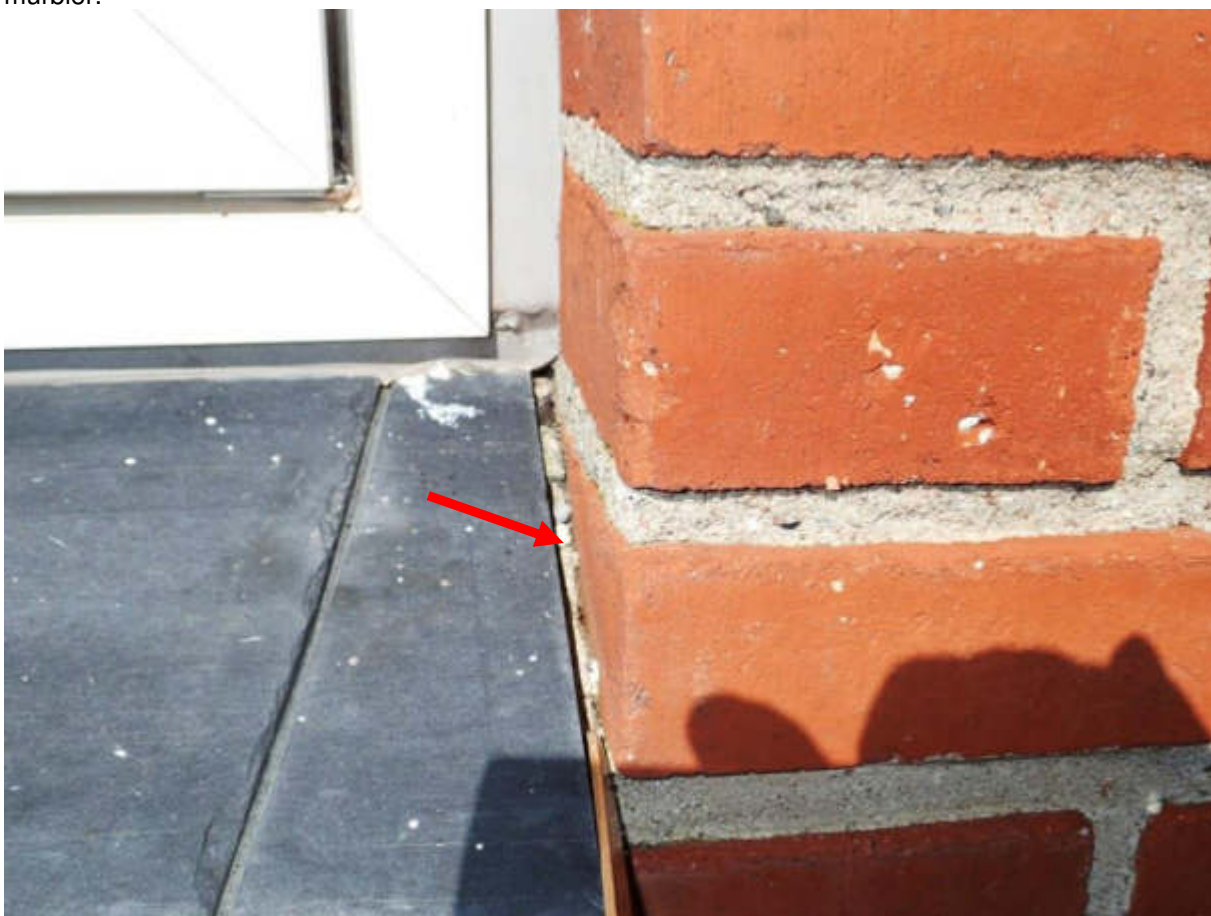
Figur 76 Facade mod syd. Flere steder manglede fuger mellem sålbænk og murværk (rød pil).

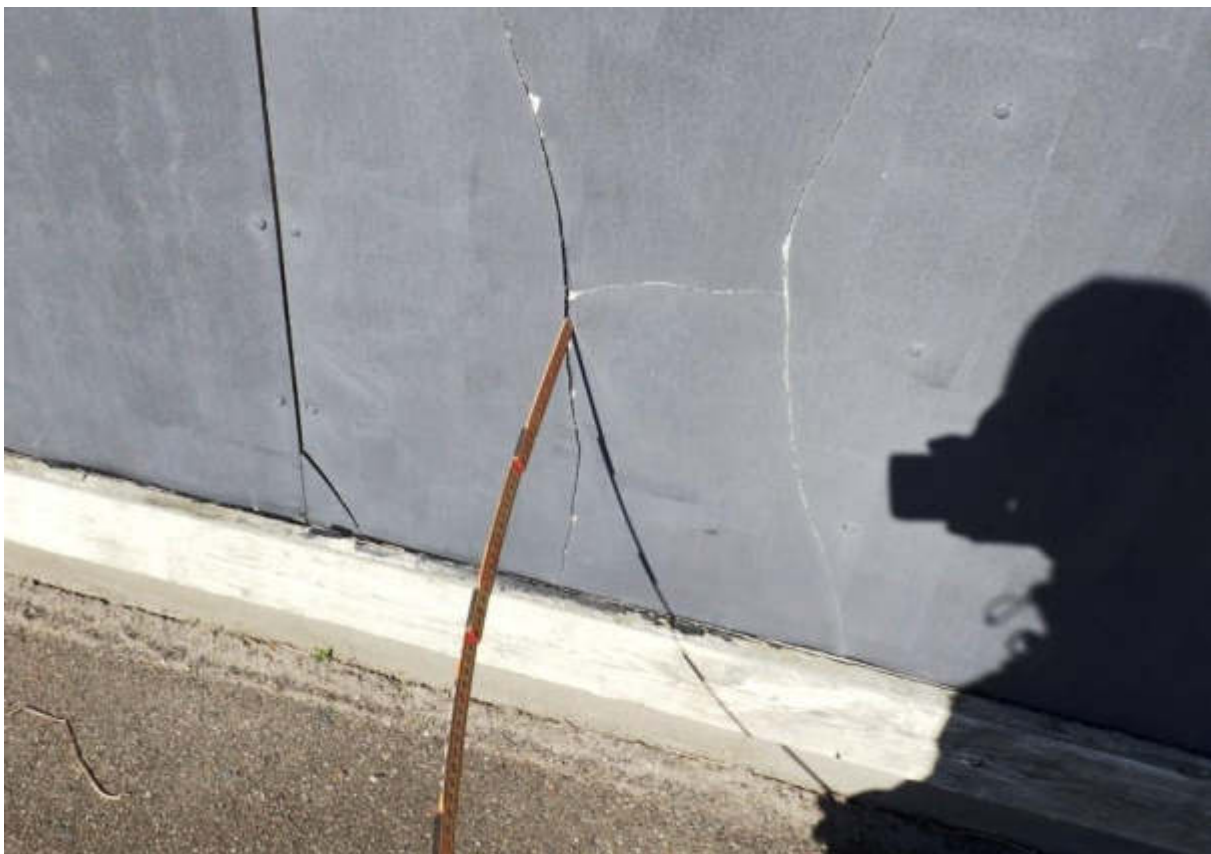
Figur 77 Facade mod syd. Flere steder blev registreret fibercementplader med brud /skader.

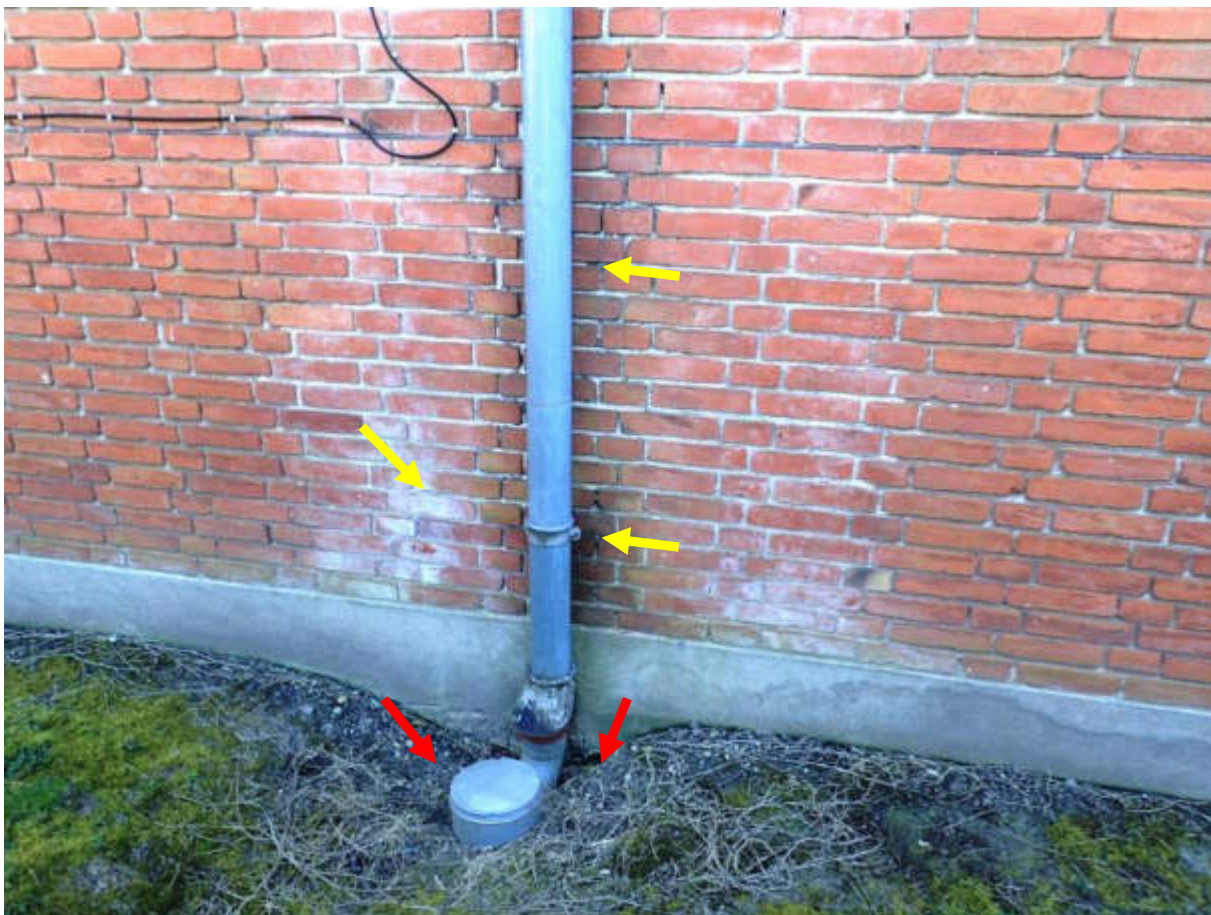
Figur 79 Facade mod nord. Nedløbsbrønd af plast. Bemærk sætning i terræn (røde pile) samt skjolder og skader på murværk (gule pile).

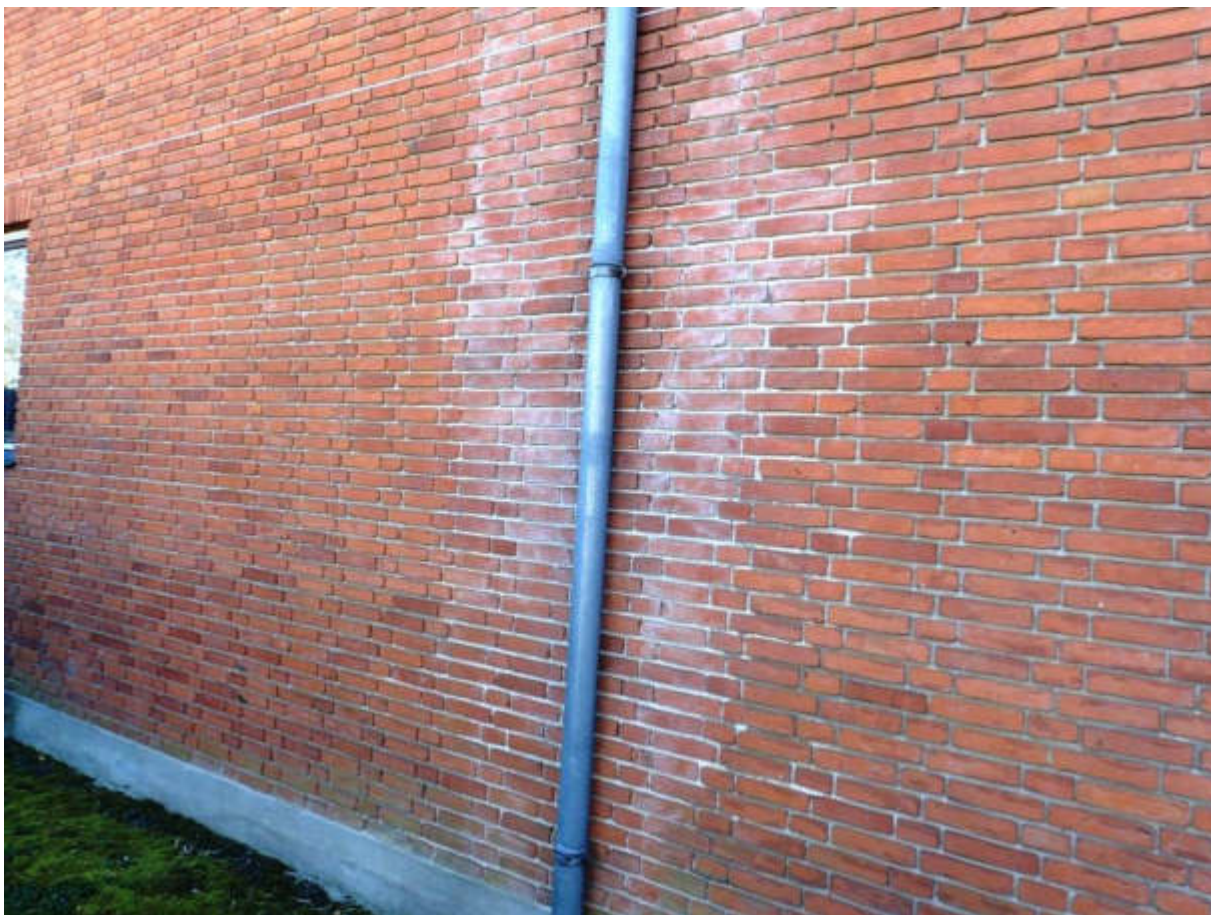
Figur 81 Facade mod nord. Skjolder på murværk ved nedløbsrør indikerer at nedløb og tagrender ikke er funktionsdygtige.

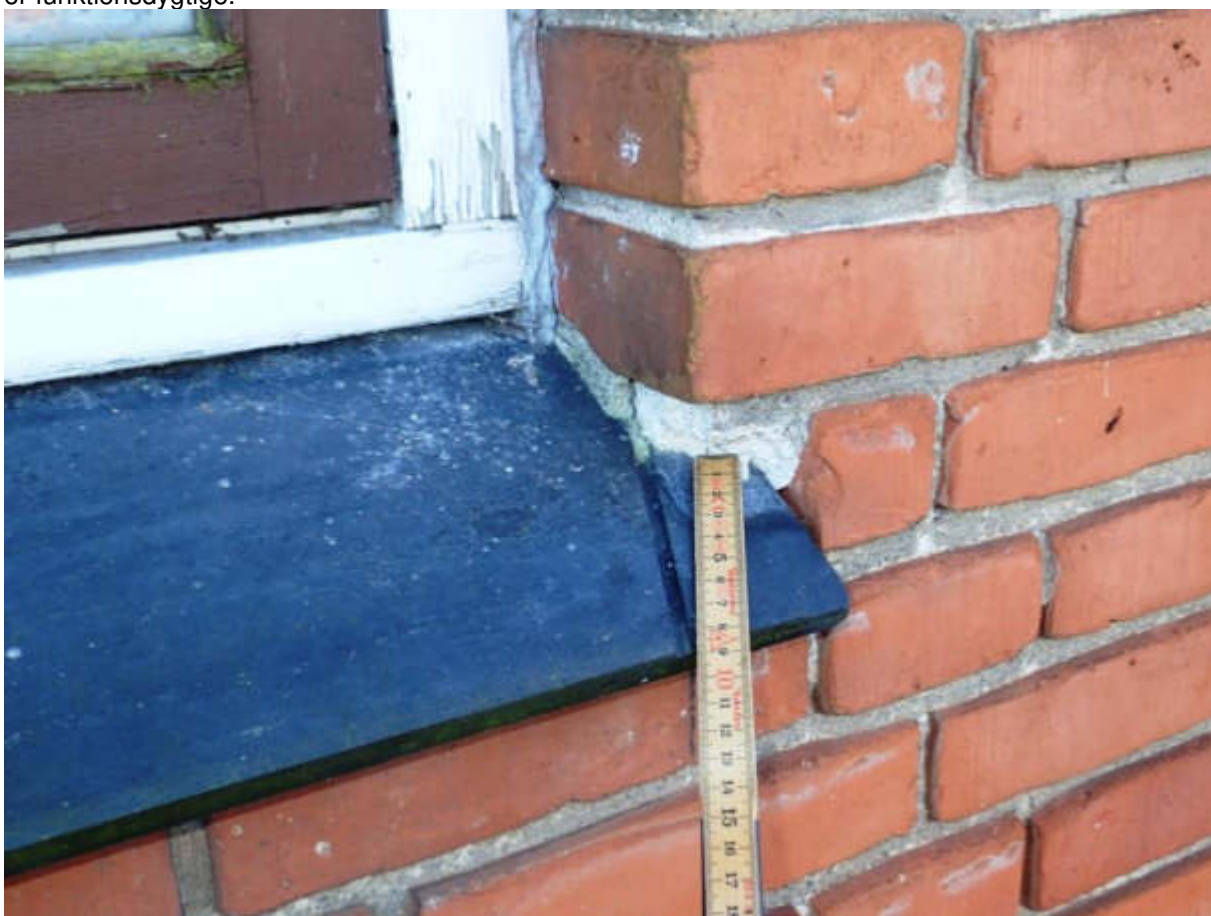
Figur 82 Facade mod nord. Enkelte steder manglede mørtelfuger, her ved sålbænk.

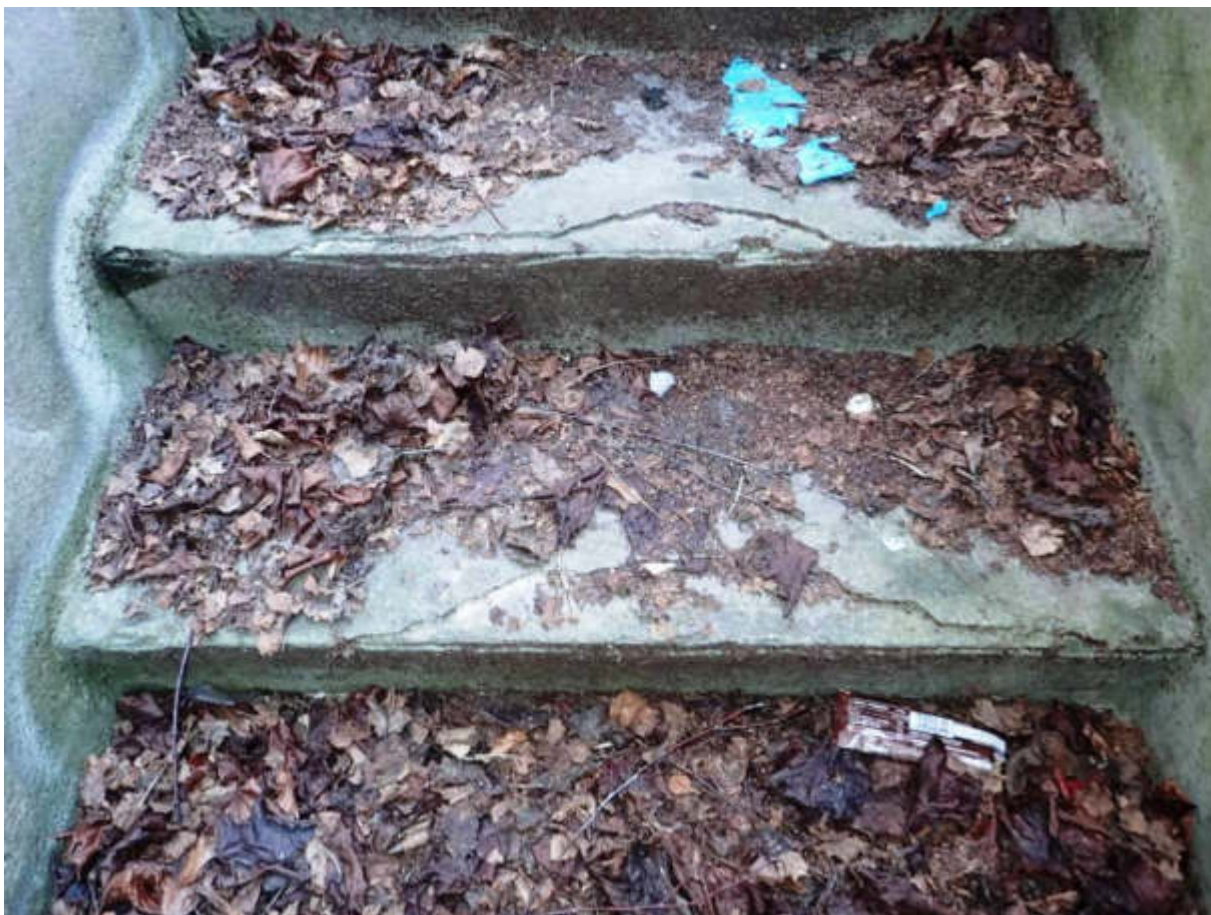
Figur 83 Facade mod nord. Kældertrappe med skadede overflader.

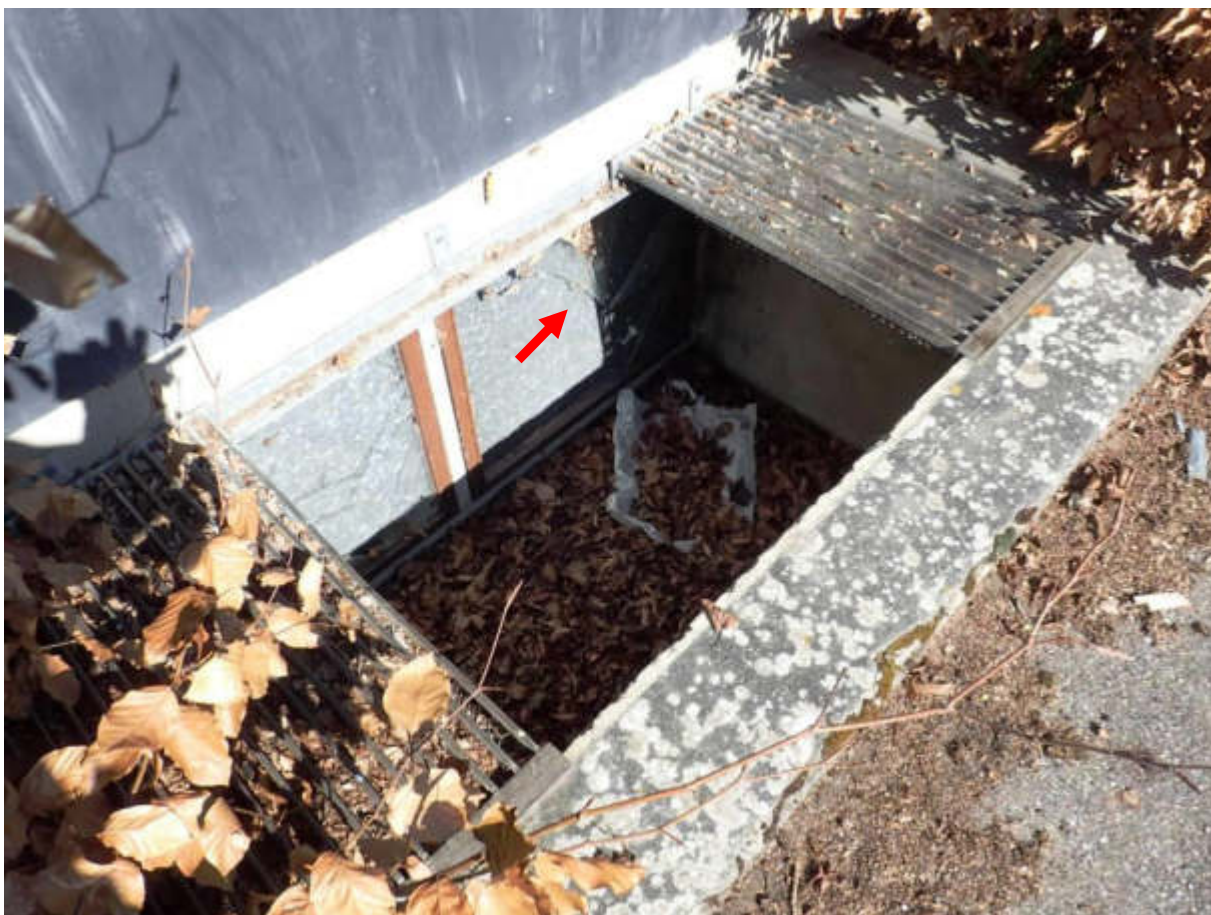
Figur 84 Facade mod syd /skolegården. Rist til lyskasse manglede enkelte steder. Kældervindue med smadret rude (rød pil).

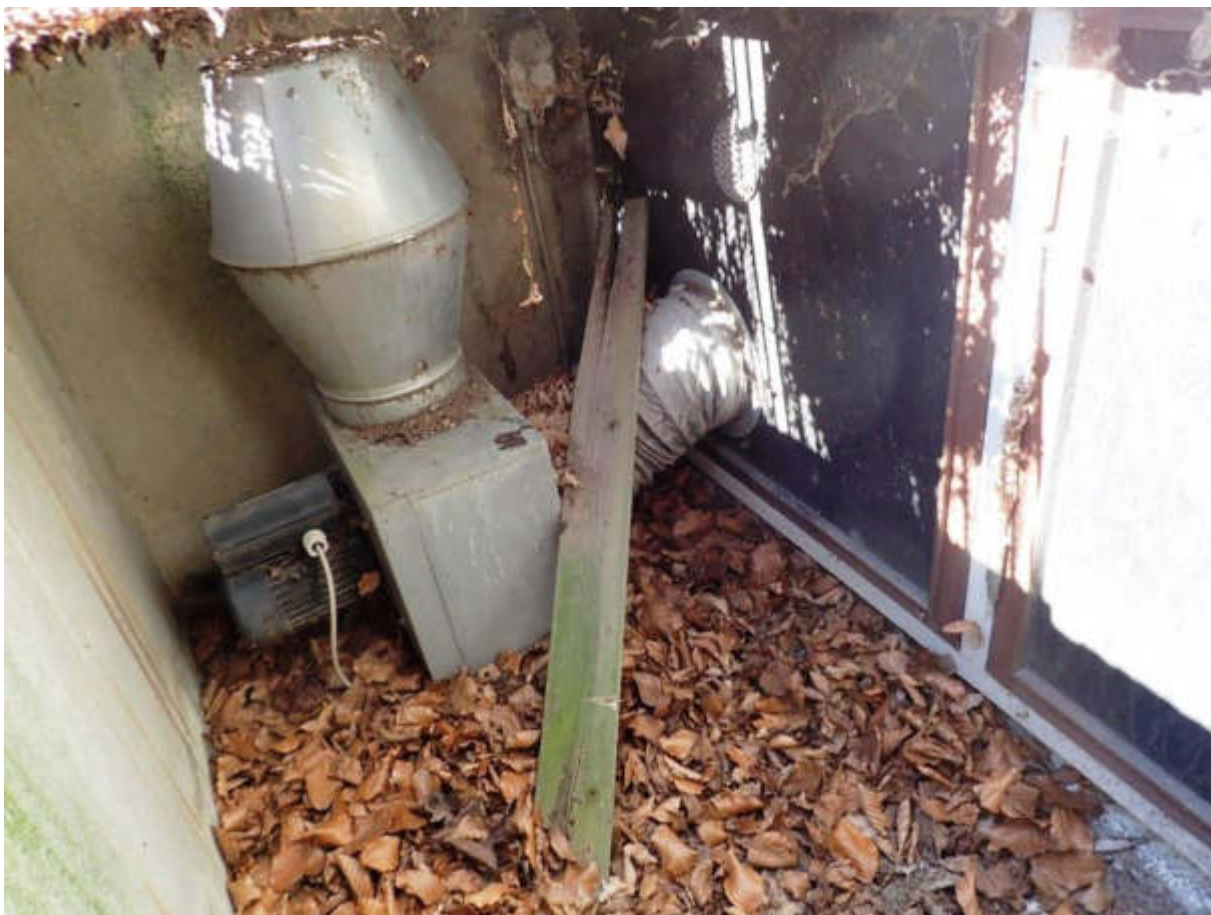
Figur 85 Facade mod syd /skolegården. Ventilator, antageligt udsugning, placeret i lyskasse (ukendt funktionsdygtighed).

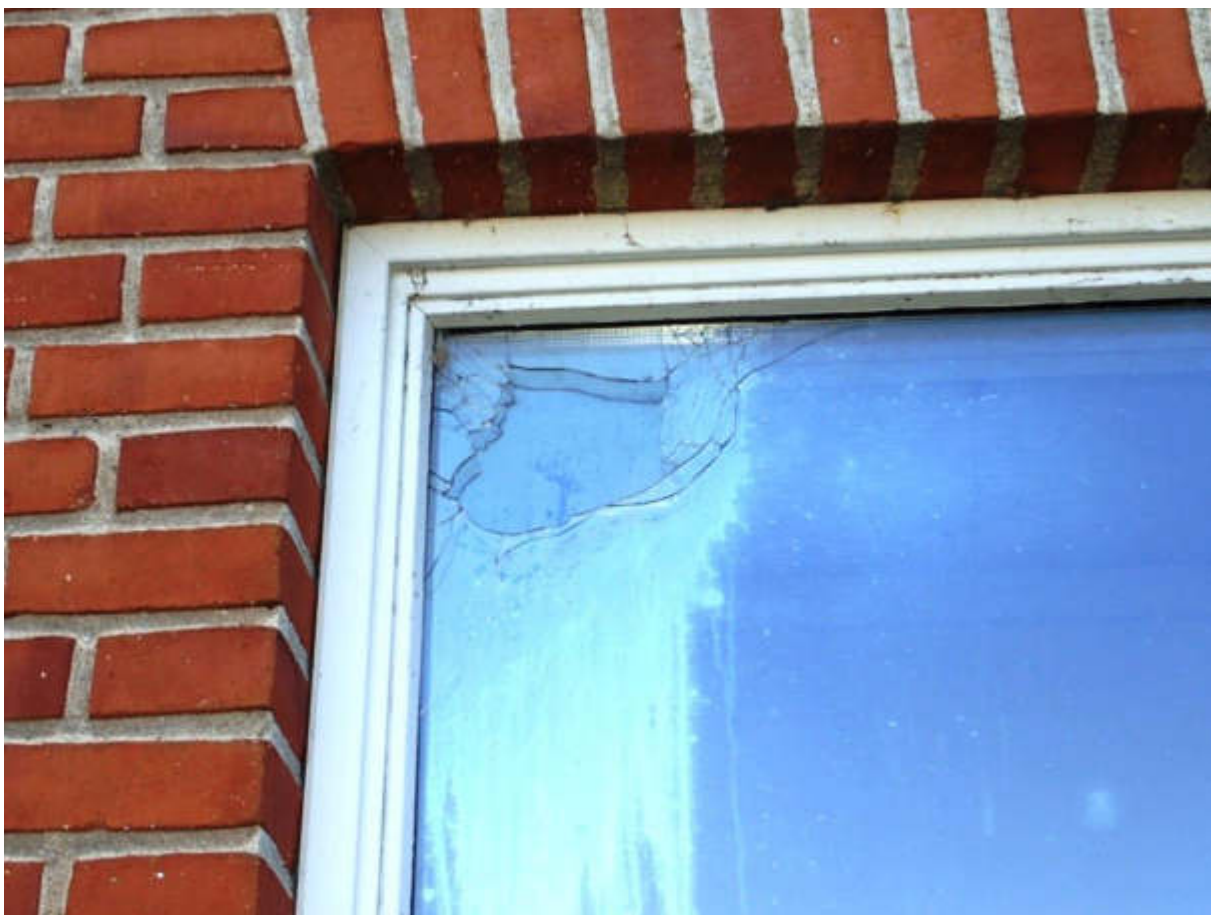
Figur 88 Facade mod nord. Vindue af ældre dato med smadret rude.

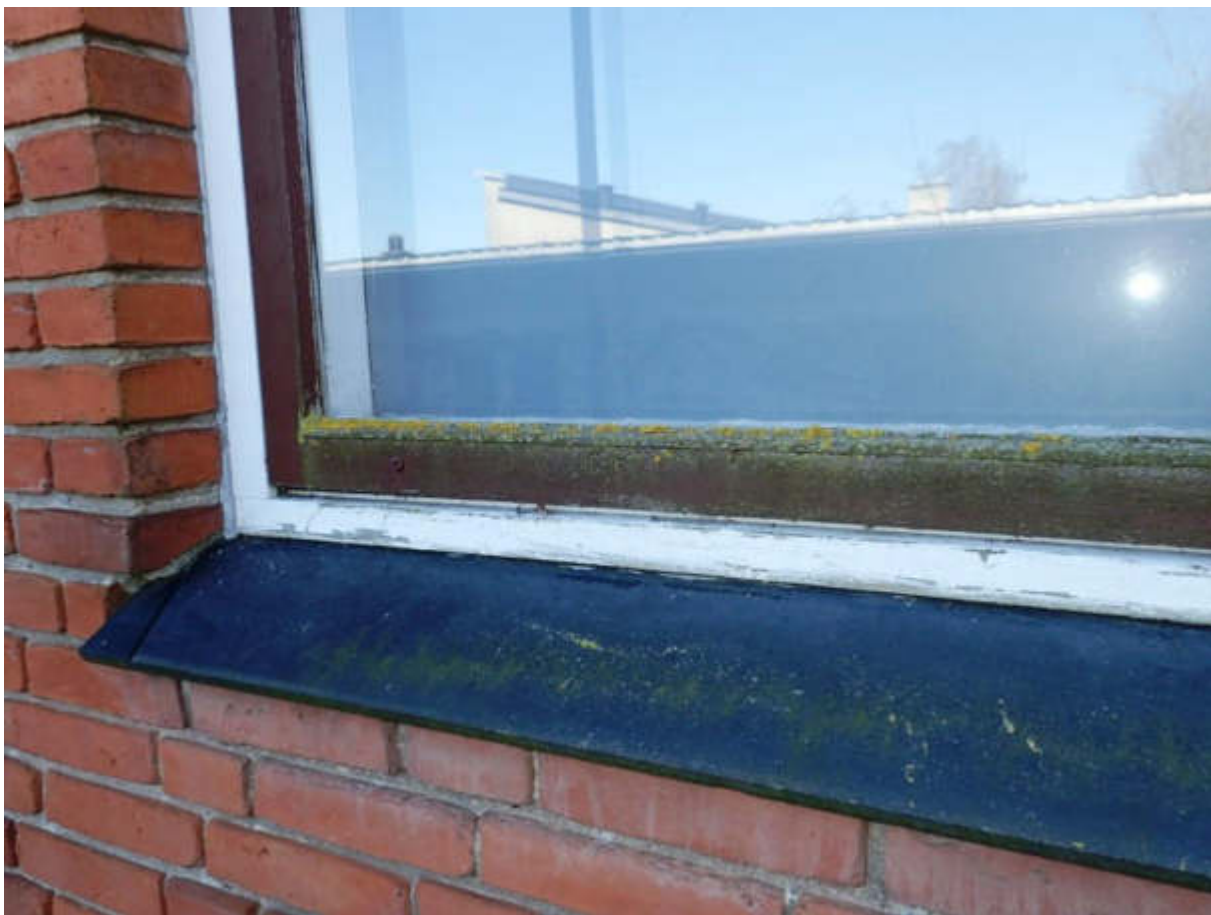
Figur 89 Facade mod nord. Vindue af ældre dato med ringe vedligehold. Vurderingsmæssigt fra 1963.

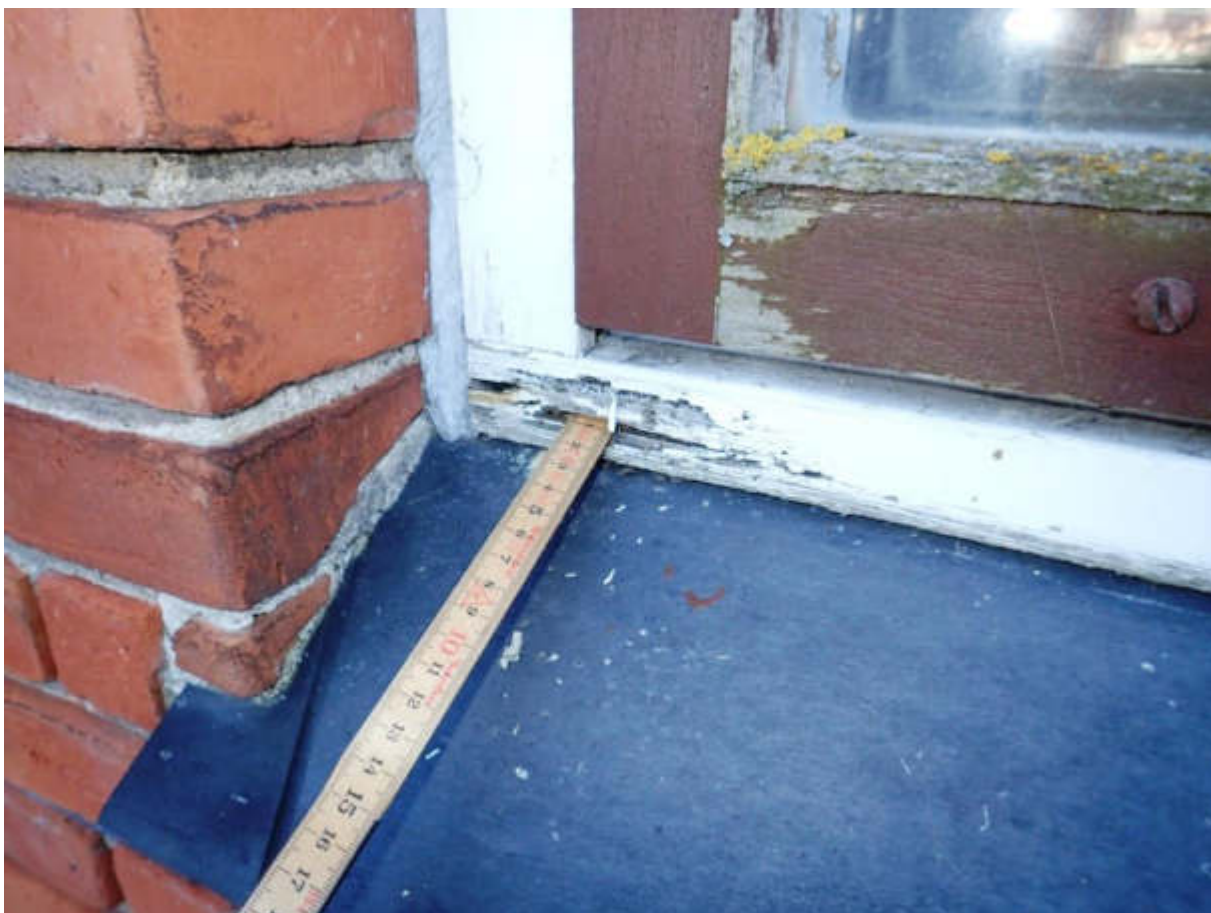
Figur 90 Facade mod nord. Vindue af ældre dato med nedbrudt træværk og begyndende forfald.

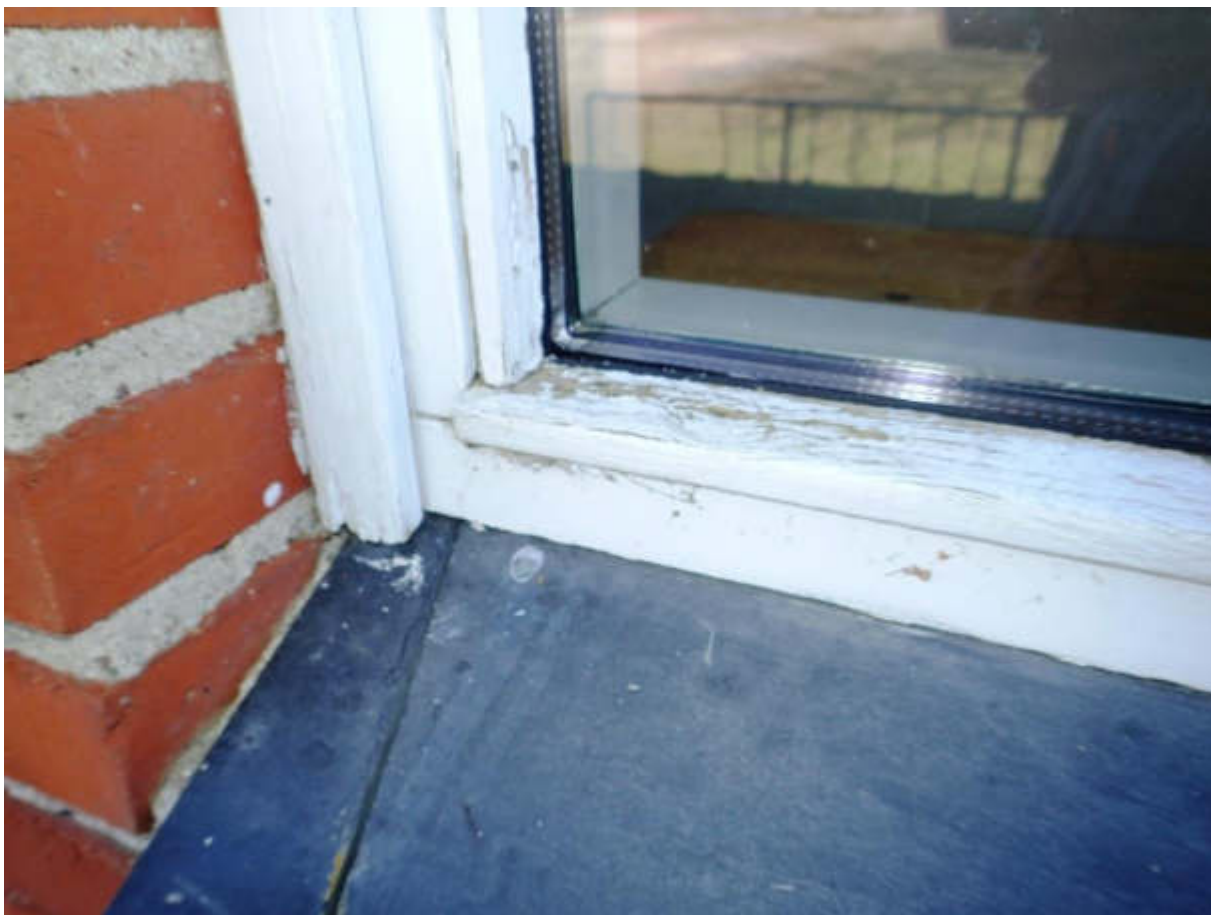
Figur 91 Facade mod nord. Vindue vurderingsmæssigt fra 1985 med ringe vedligehold.

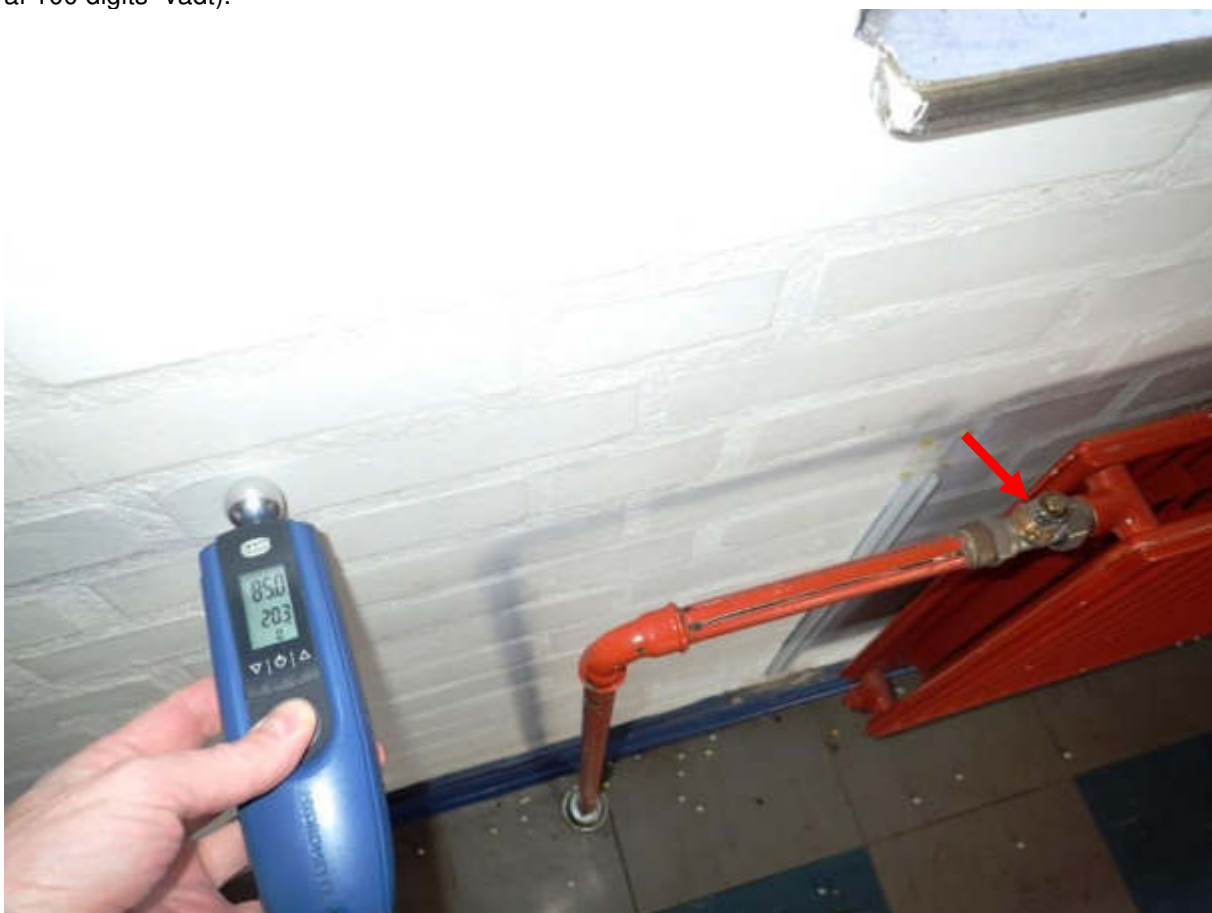
Figur 96 Gangen i stueplan. Forhøjede fugtniveauer registreret adskillige steder i ydervæg (ca. 85 ud af 100 digits -vådt). Bemærk termostat mangler på flere radiatorer (rød pil).

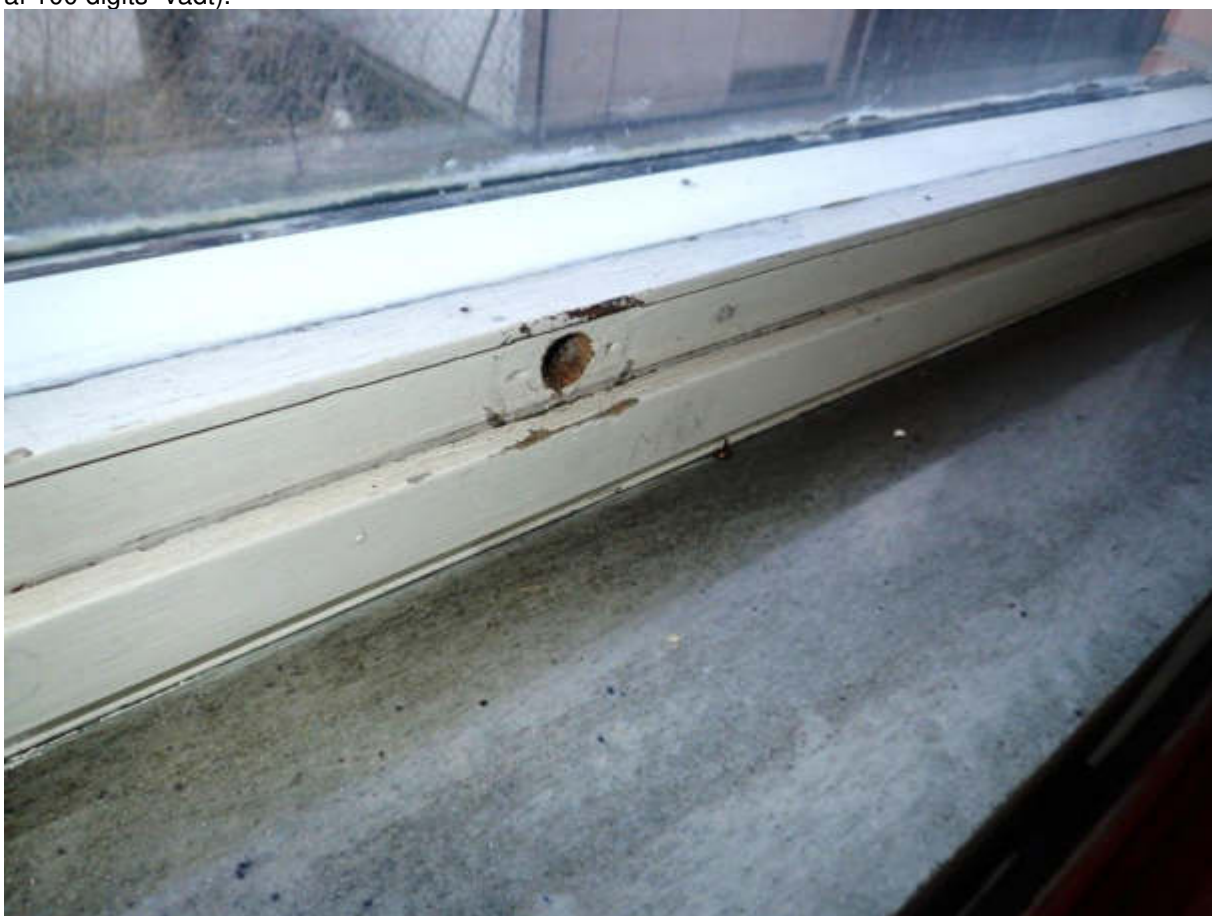
Figur 98 Gangen i stueplan. Flere steder manglede greb på vinduer. Bemærk vinduer af ældre dato med koblede rammer.

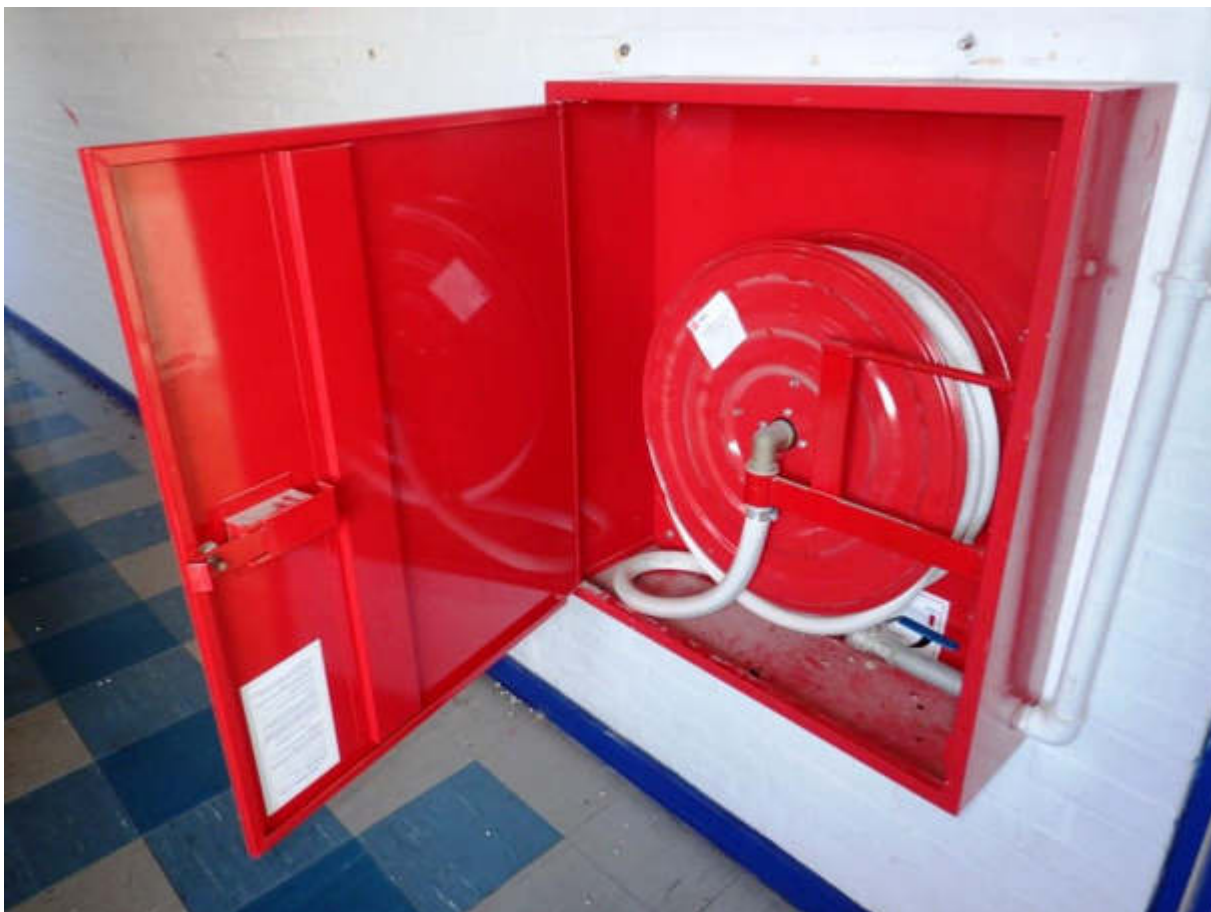
Figur 101 Gangen i stueplan. Slangevinde. Der blev ikke registreret indikationer på at slangevindere ikke var funktionsdygtige.

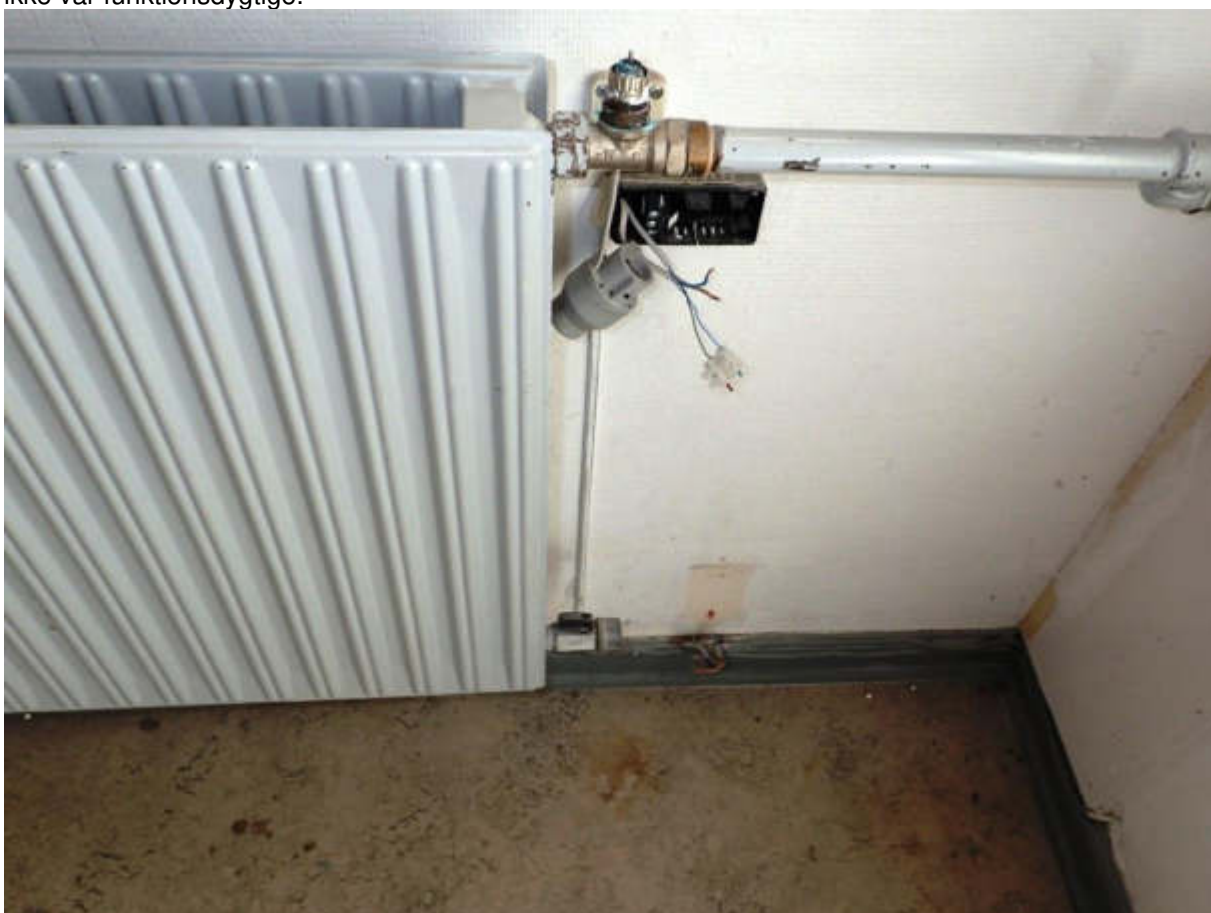
Figur 102 Klasseværelse 12. Termostatstyring på radiator demonteret.
