## **Notat vedr. besigtigelse af bygning**

**Bygningens adresse:** Tårsvej 118, 4900 Nakskov

### **Bygning 1**

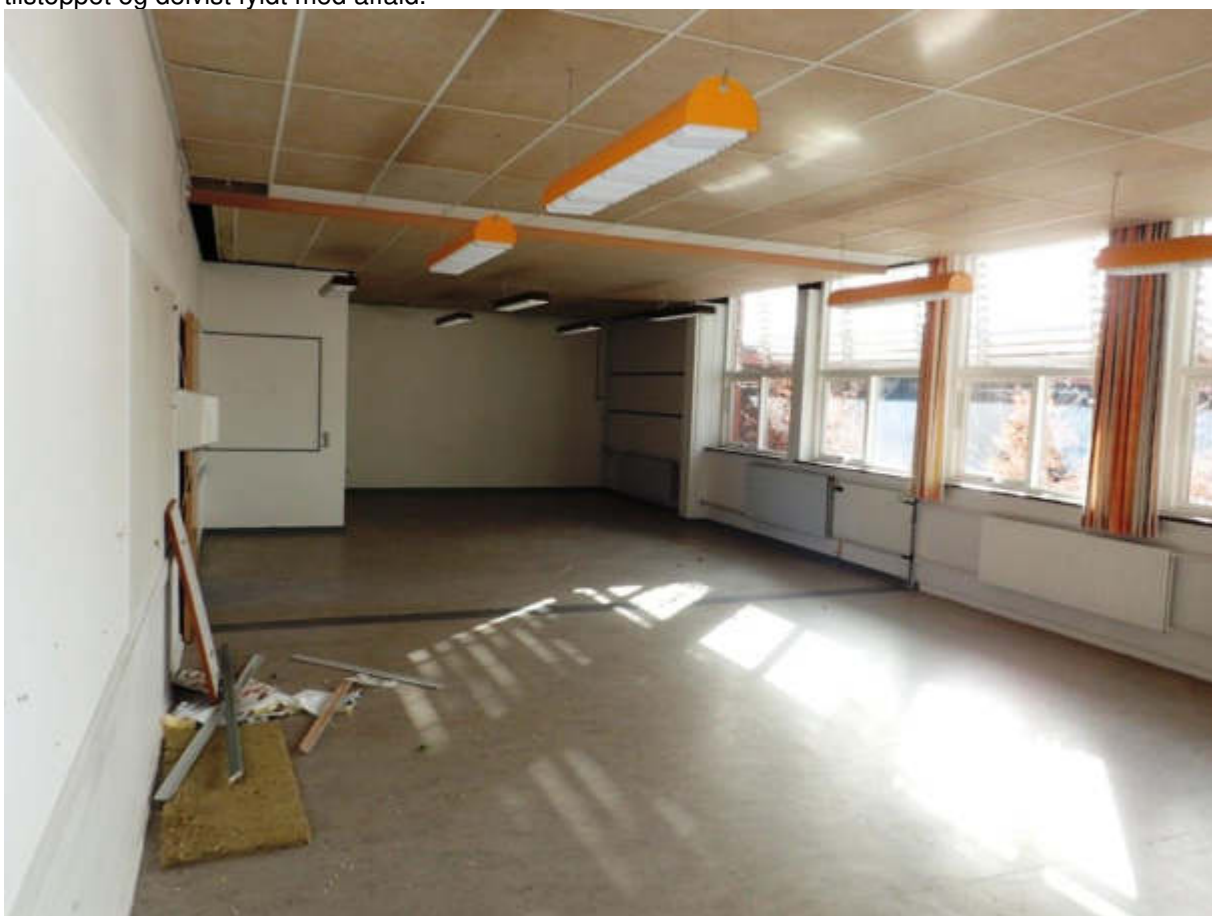
Figur 106 Klasseværelse 14. Løse loftplader af ældre dato.

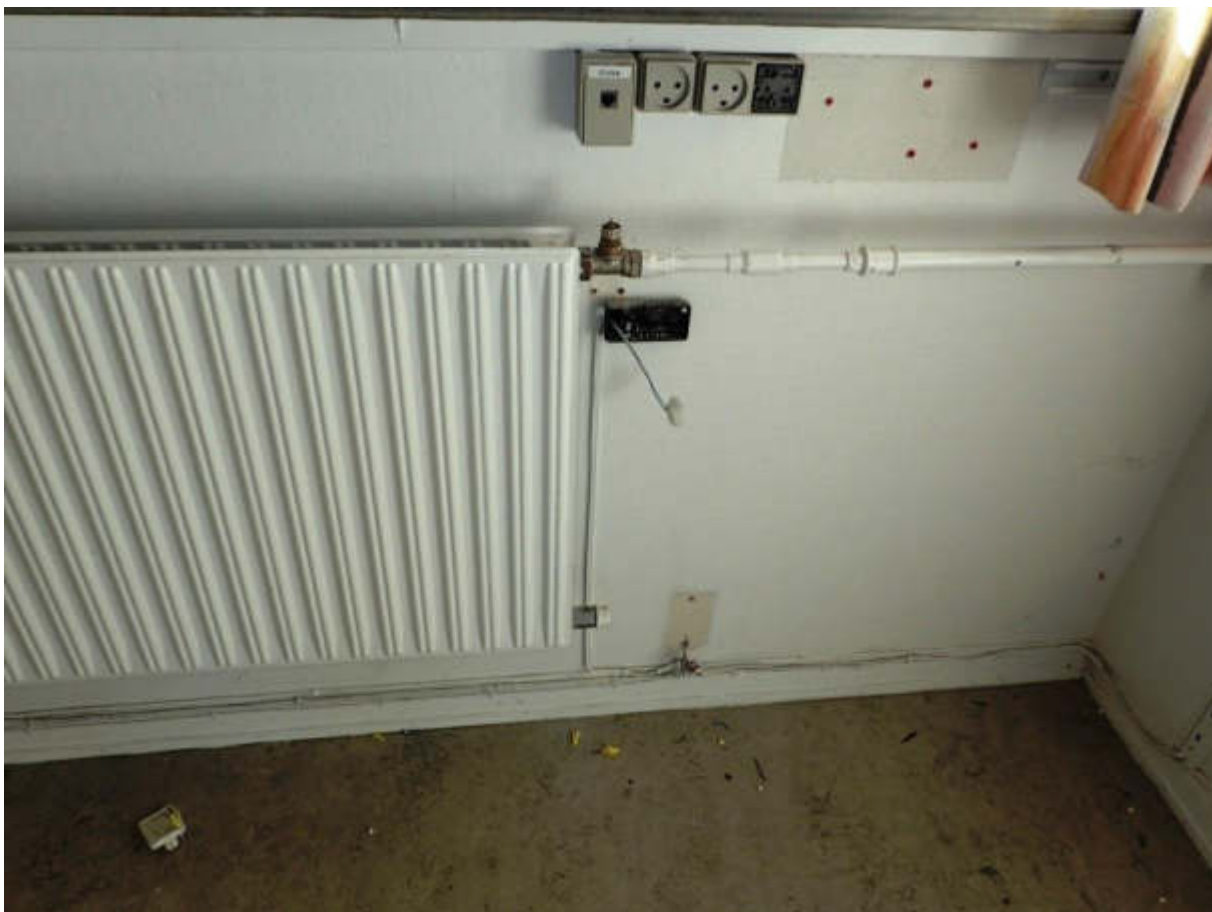
Figur 107 Klasseværelse 14. Termostatstyring på radiator demonteret.

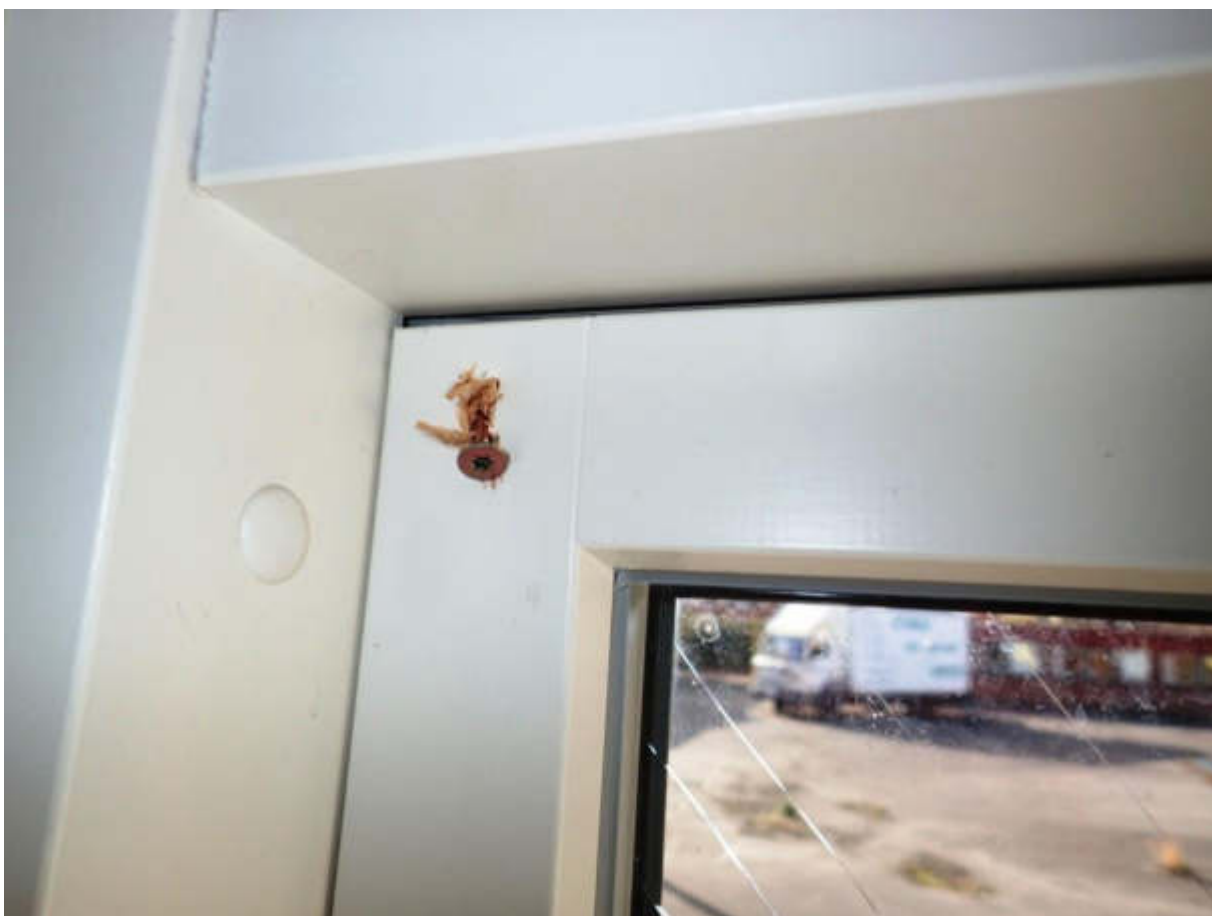
Figur 108 Klasseværelse 14. Vindue med smadret rude og ramme fastgjort med skrue.

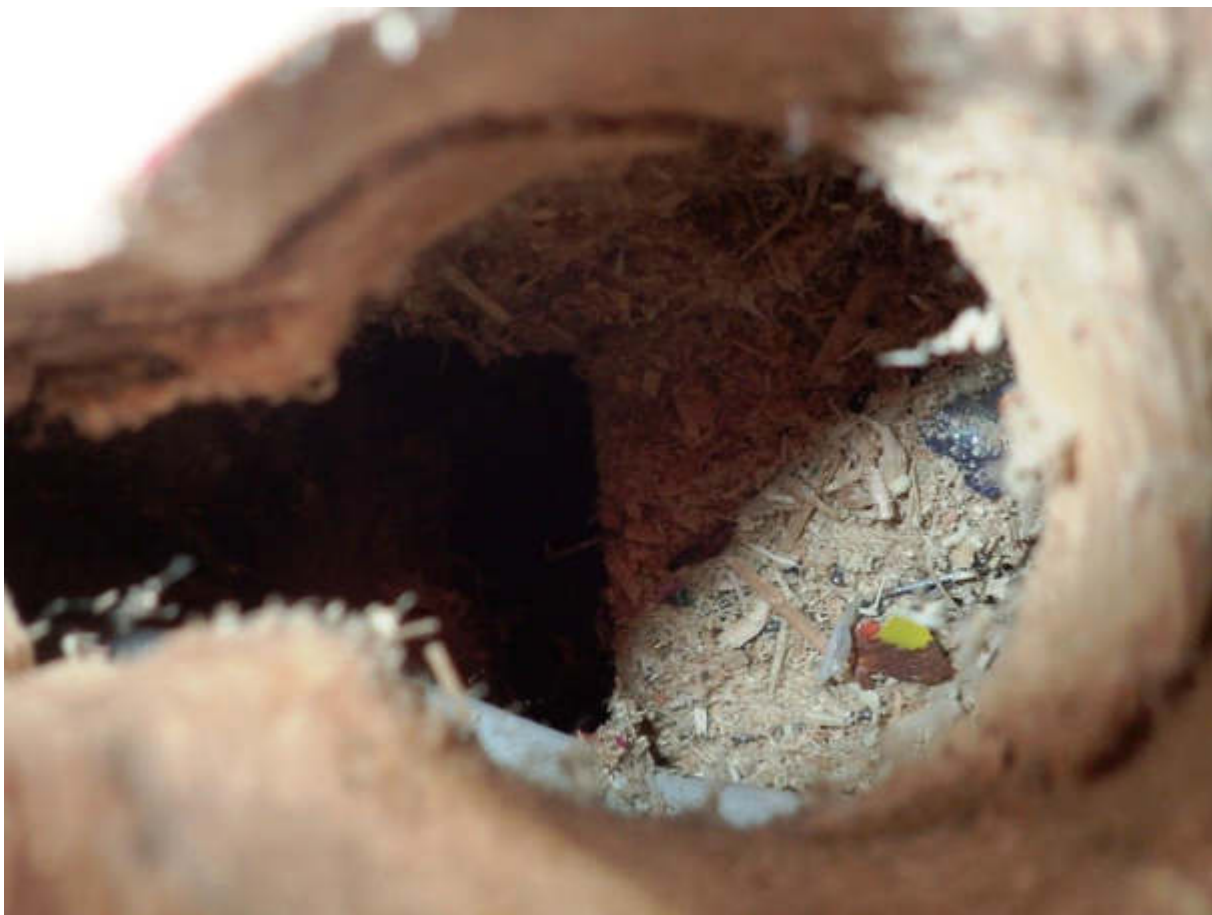
Figur 111 Sløjdlokalet. Slidt trægulv. Ingen varmeisolering registreret i hul i gulvet.

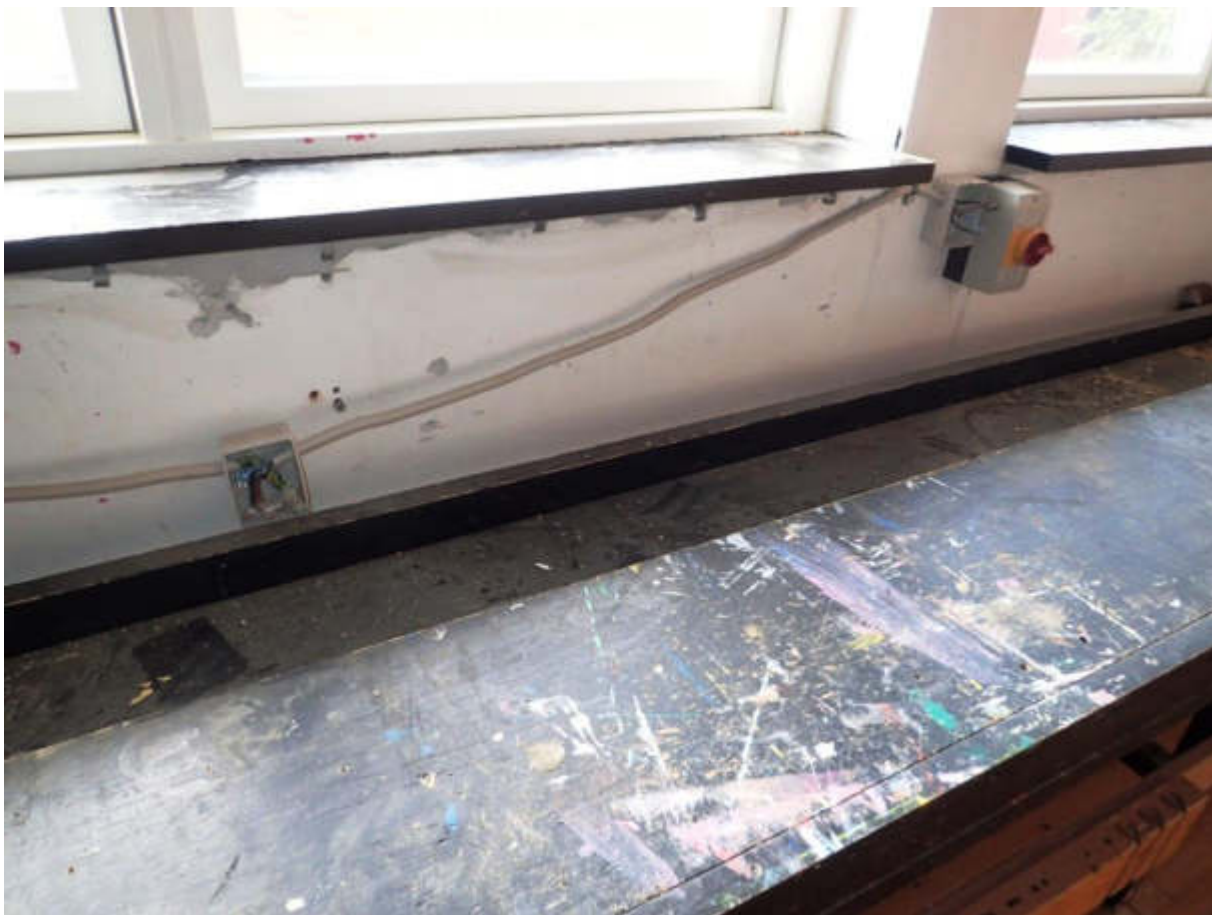
Figur 113 Sløjdlokalet. Løsthængende elinstallation med berøringsfare.

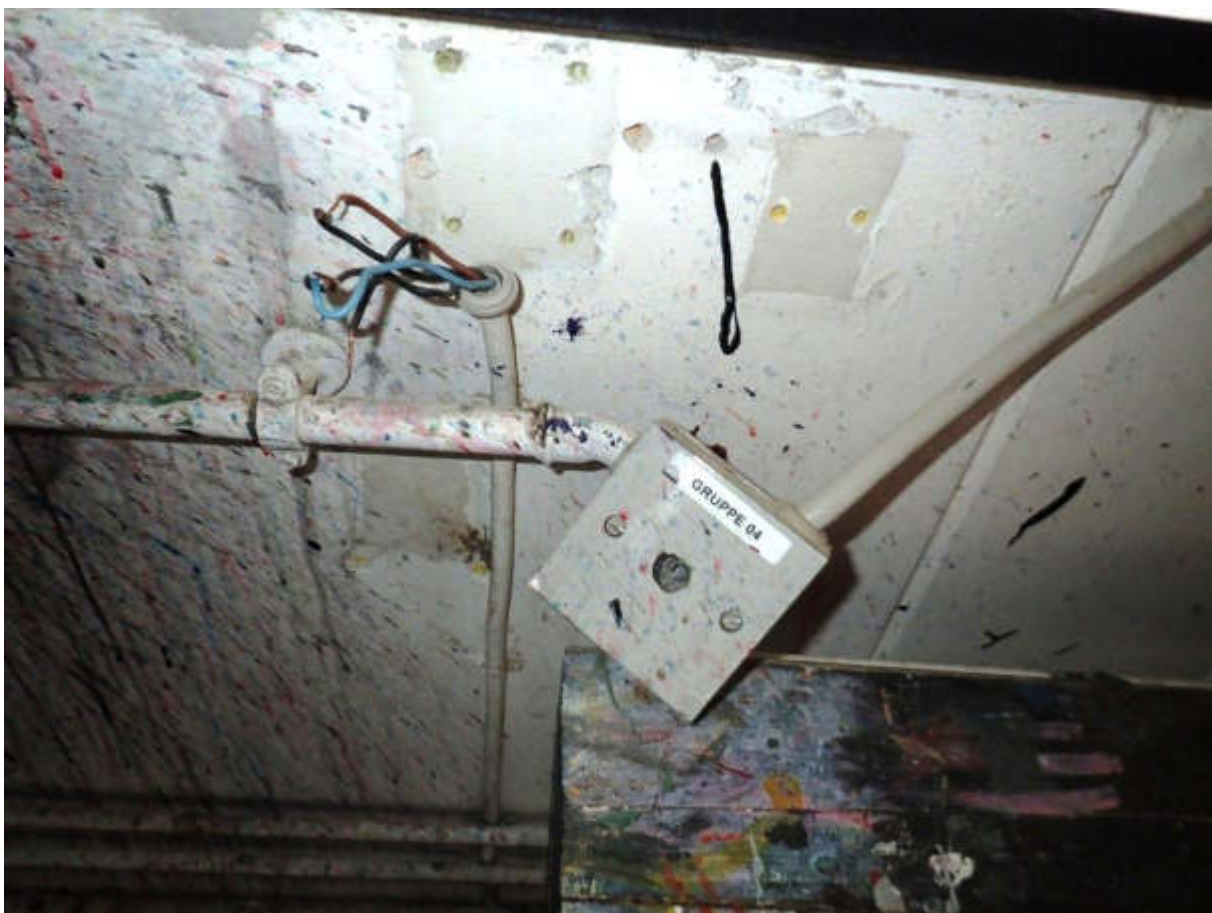
Figur 114 Sløjdlokalet. Løsthængende elinstallation med løse ledninger og berøringsfare.

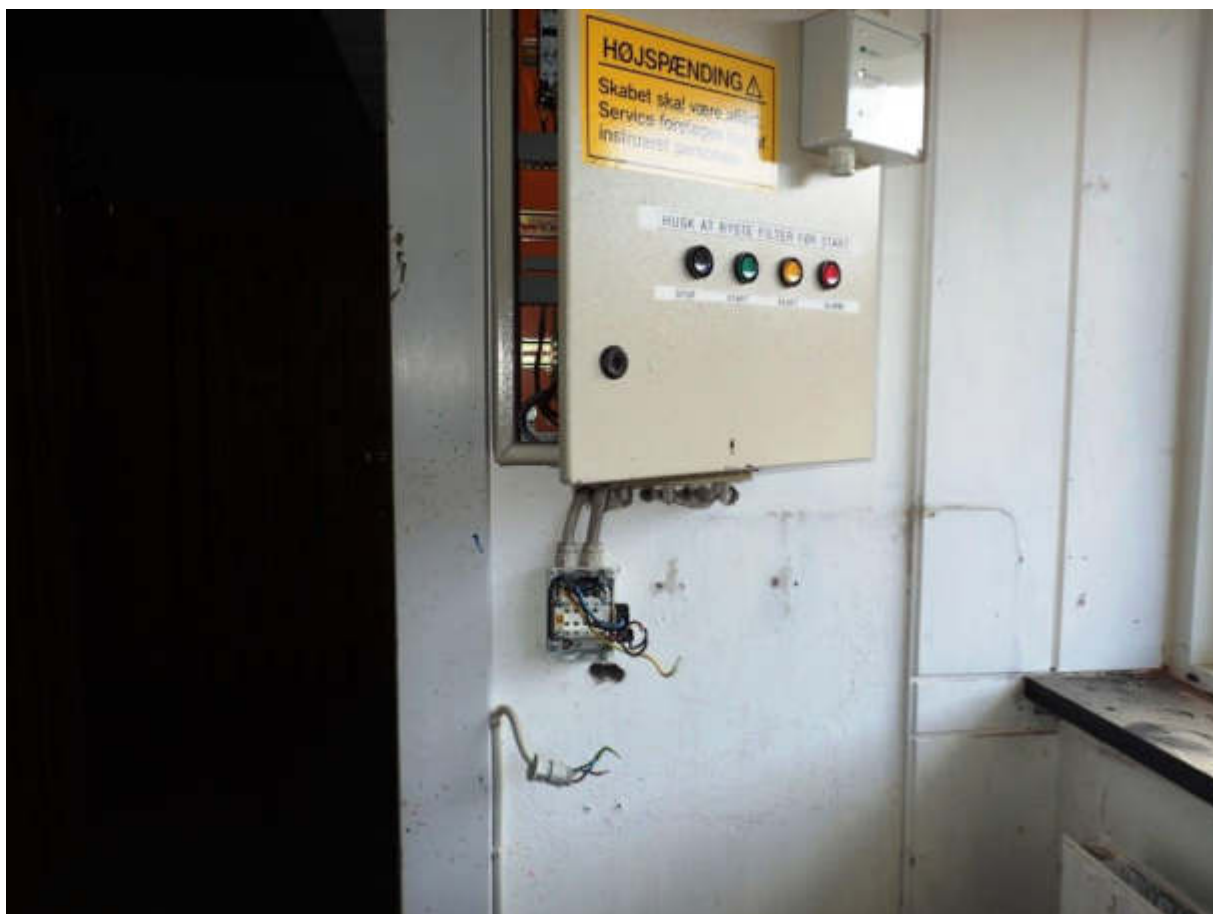
Figur 115 Sløjdlokalet. Åben og løsthængende elinstallation med berøringsfare.

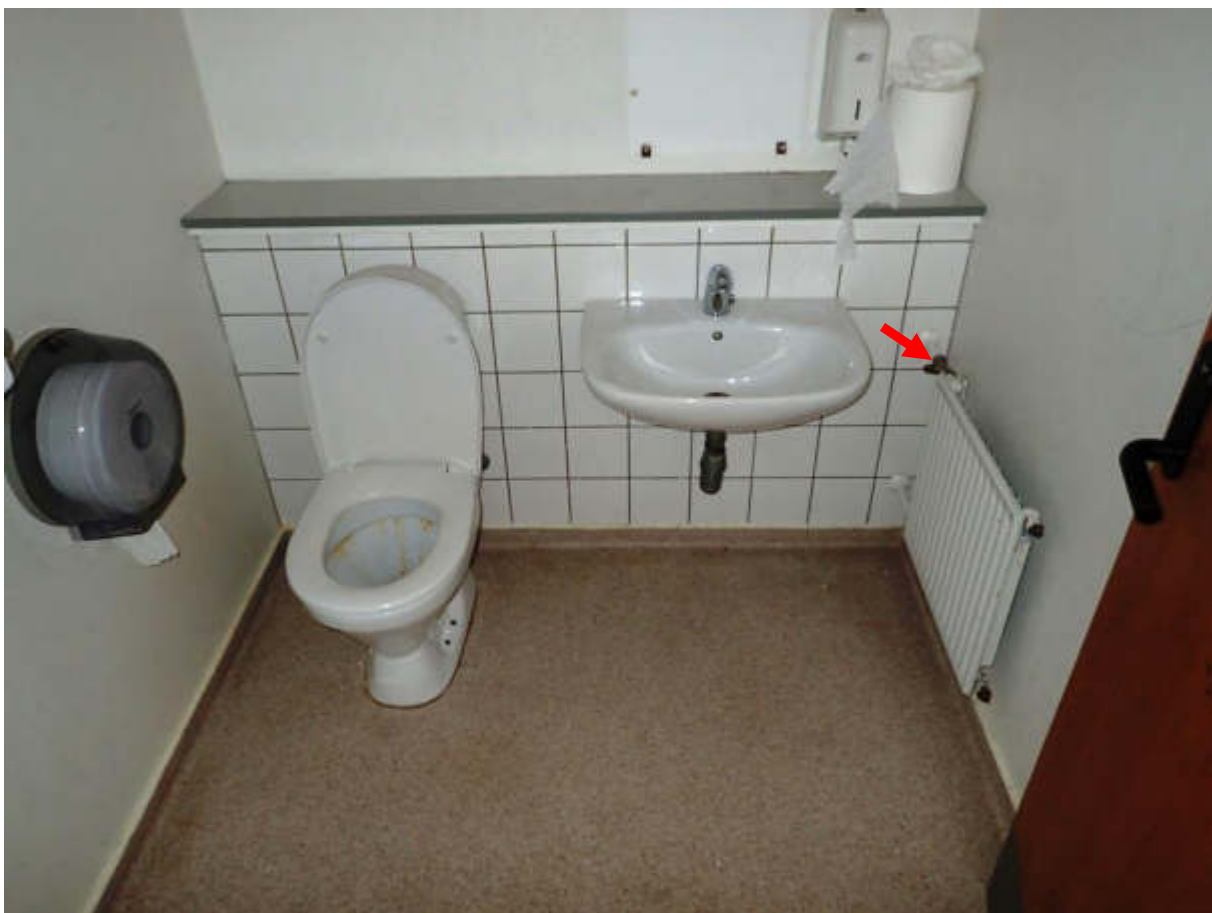
Figur 118 Toilet. Termostatstyring på radiator demonteret (rød pil).

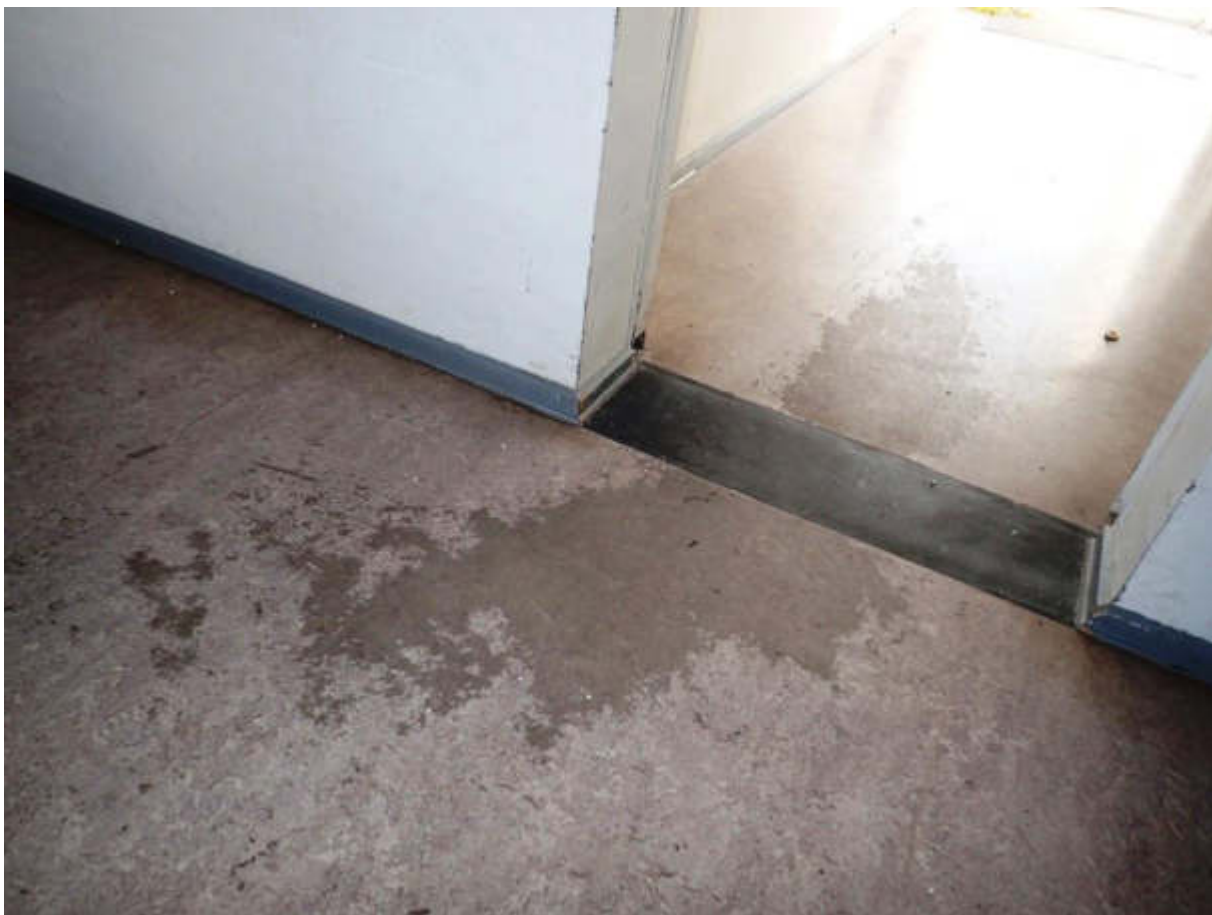
Figur 119 Stueetagen. Slidte gulvbelægninger.

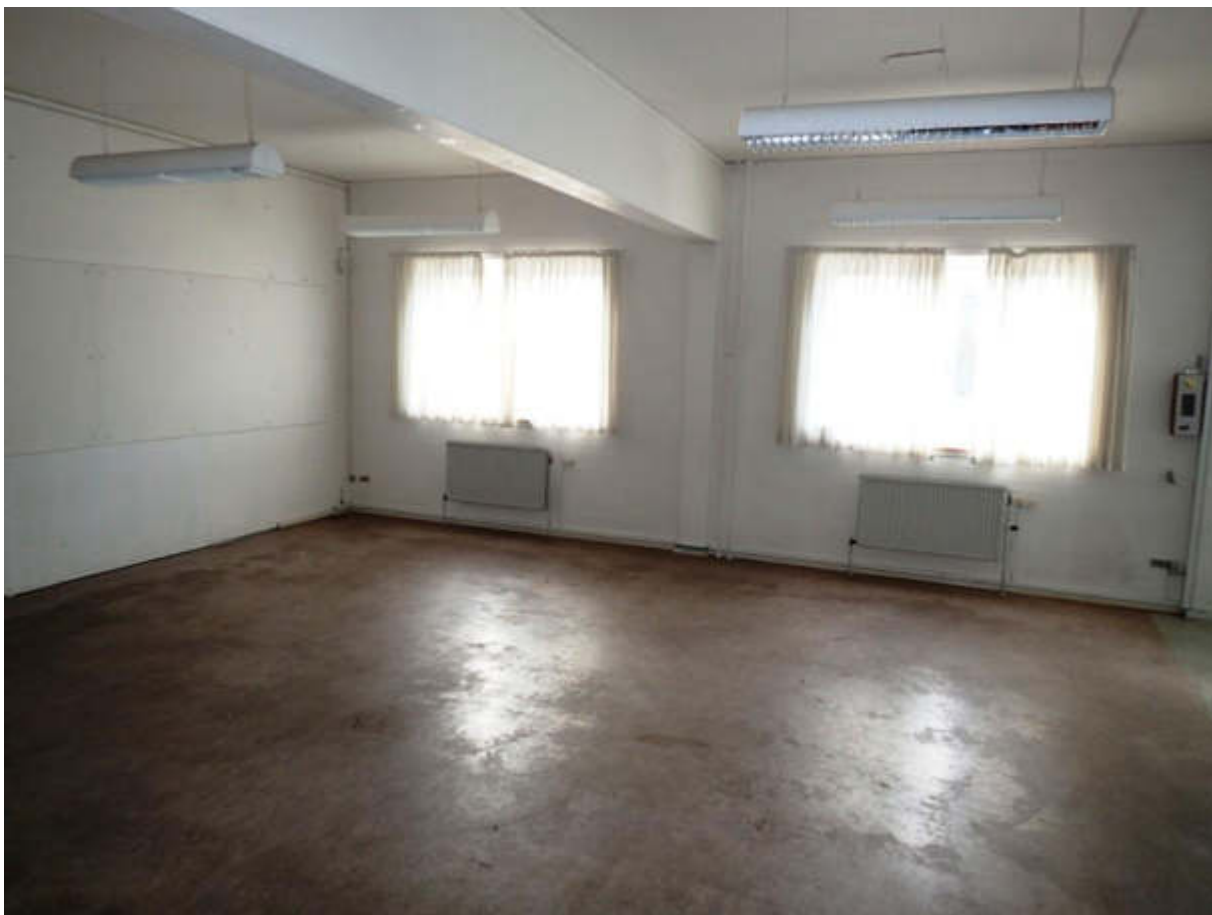
Figur 121 Stueetagen. Slidte gulvbelægninger, tæt på udtjent.

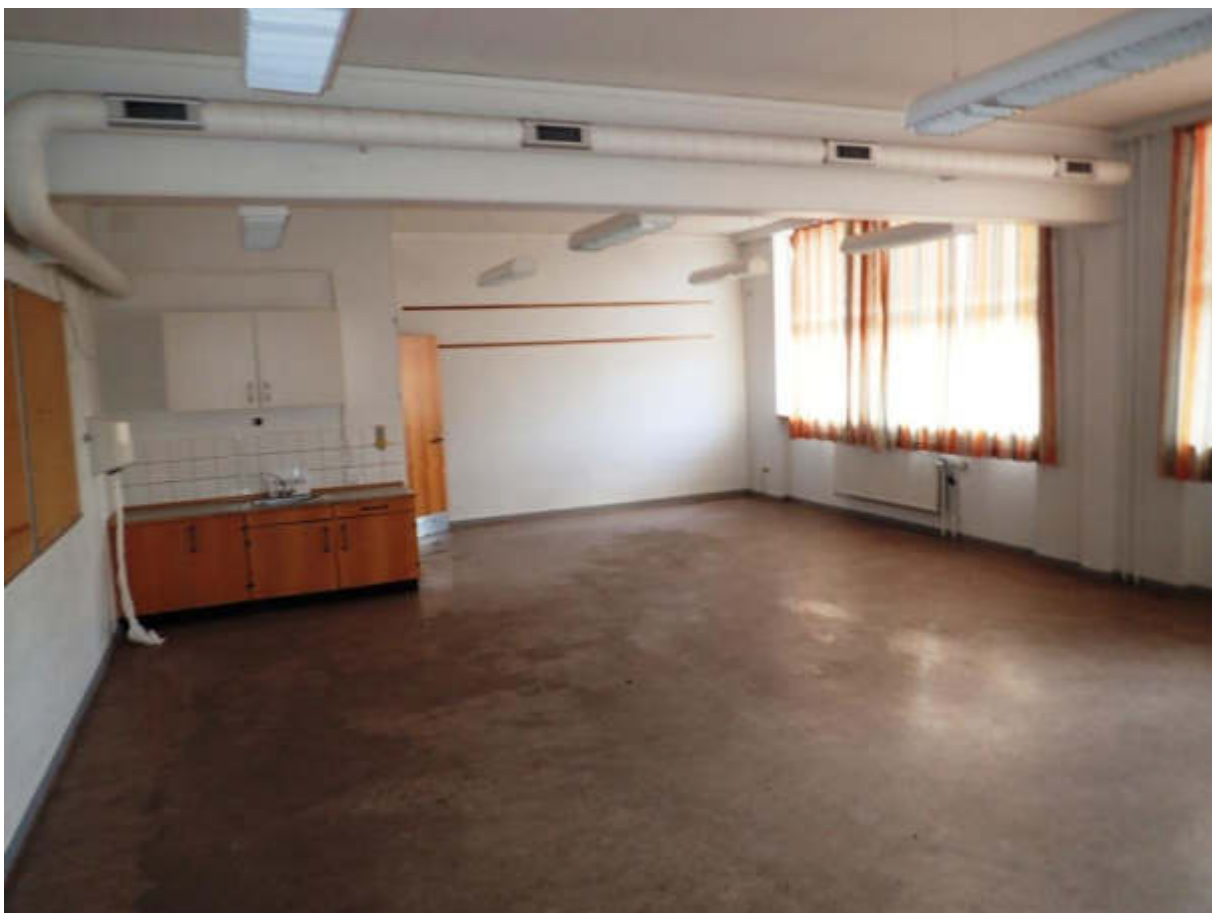
Figur 124 Stueetagen. Slidte gulvbelægninger, tæt på udtjent.

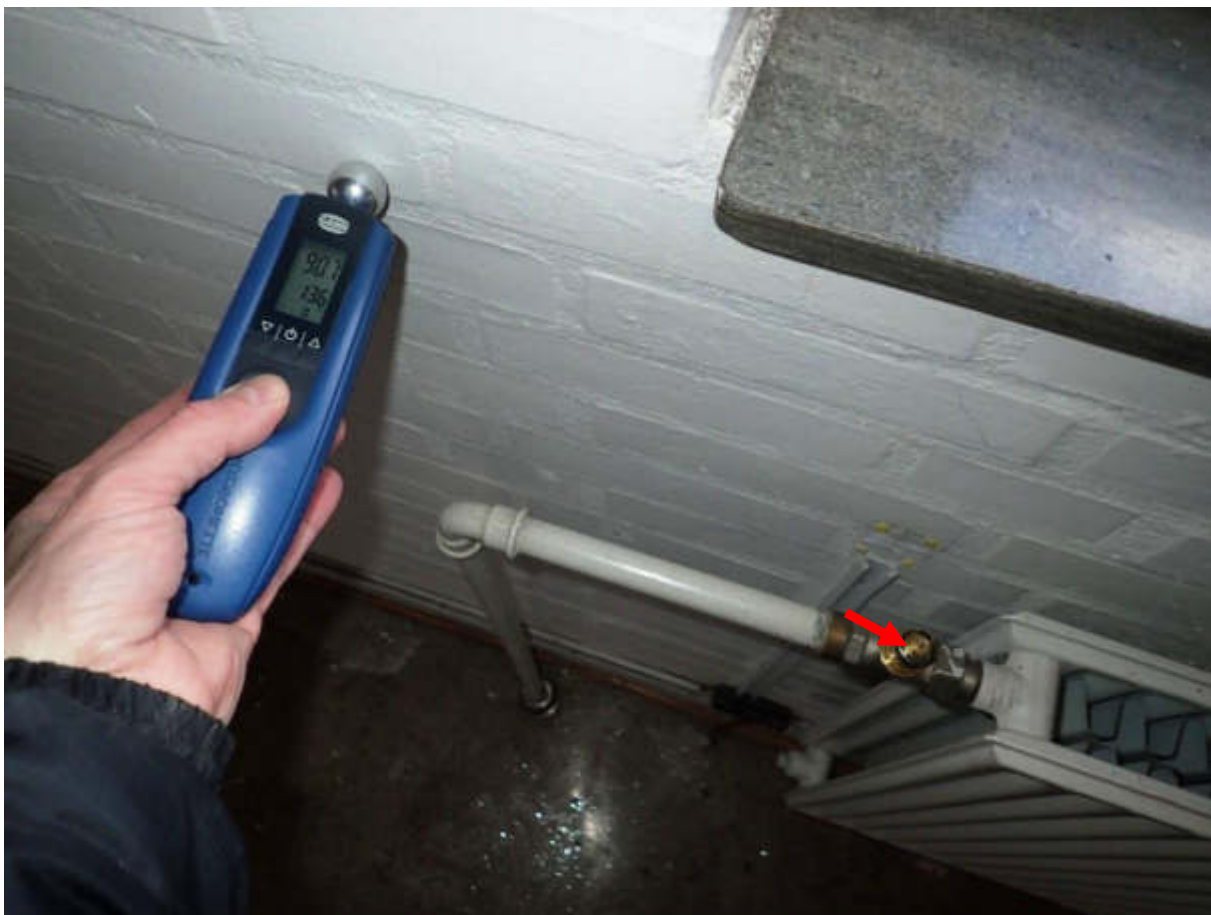
Figur 129 Gangen på 1.sal. Der blev registreret forhøjede fugtniveauer i ydervæggen mod nord (ca. 90 ud af 100 digts -vådt). Bemærk radiator uden termostatventil (rød pil).

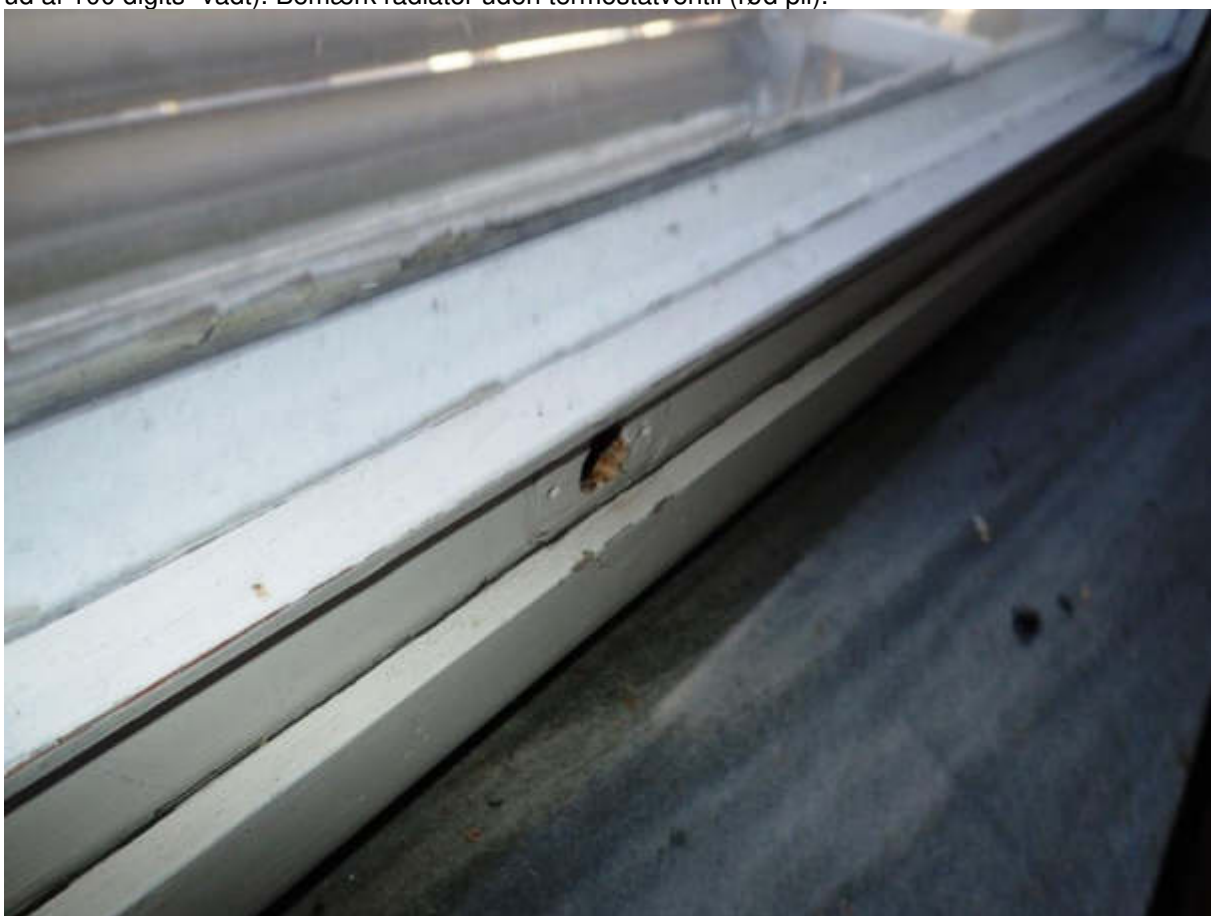
Figur 130 Gangen på 1.sal. Greb mangler på vindue. Vindue af ældre dato med koblede rammer.

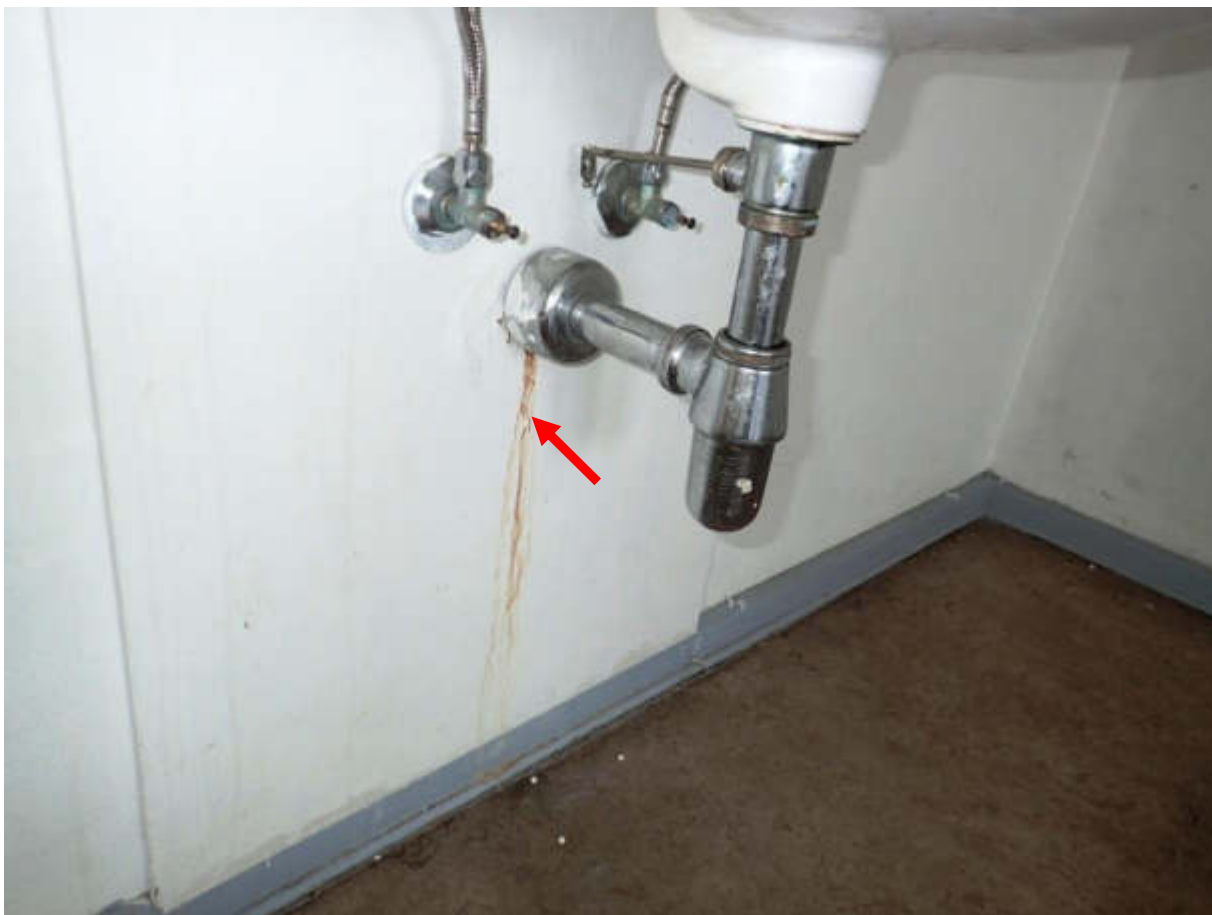
Figur 133 Håndvask i klasselokale med indikation på utæt afløbsinstallation (rød pil).

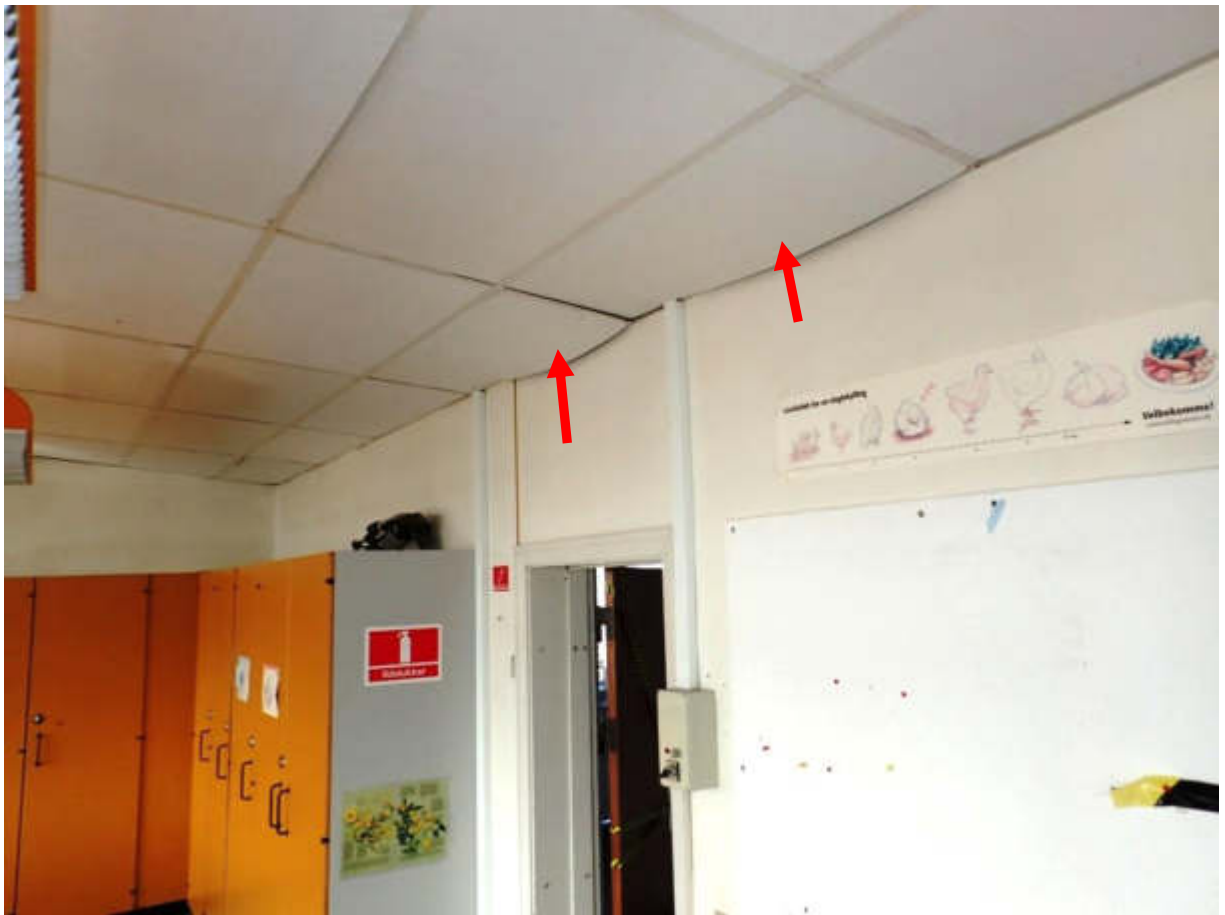
Figur 139 Skolekøkkenet. Løse og skæve loftplader (røde pile).

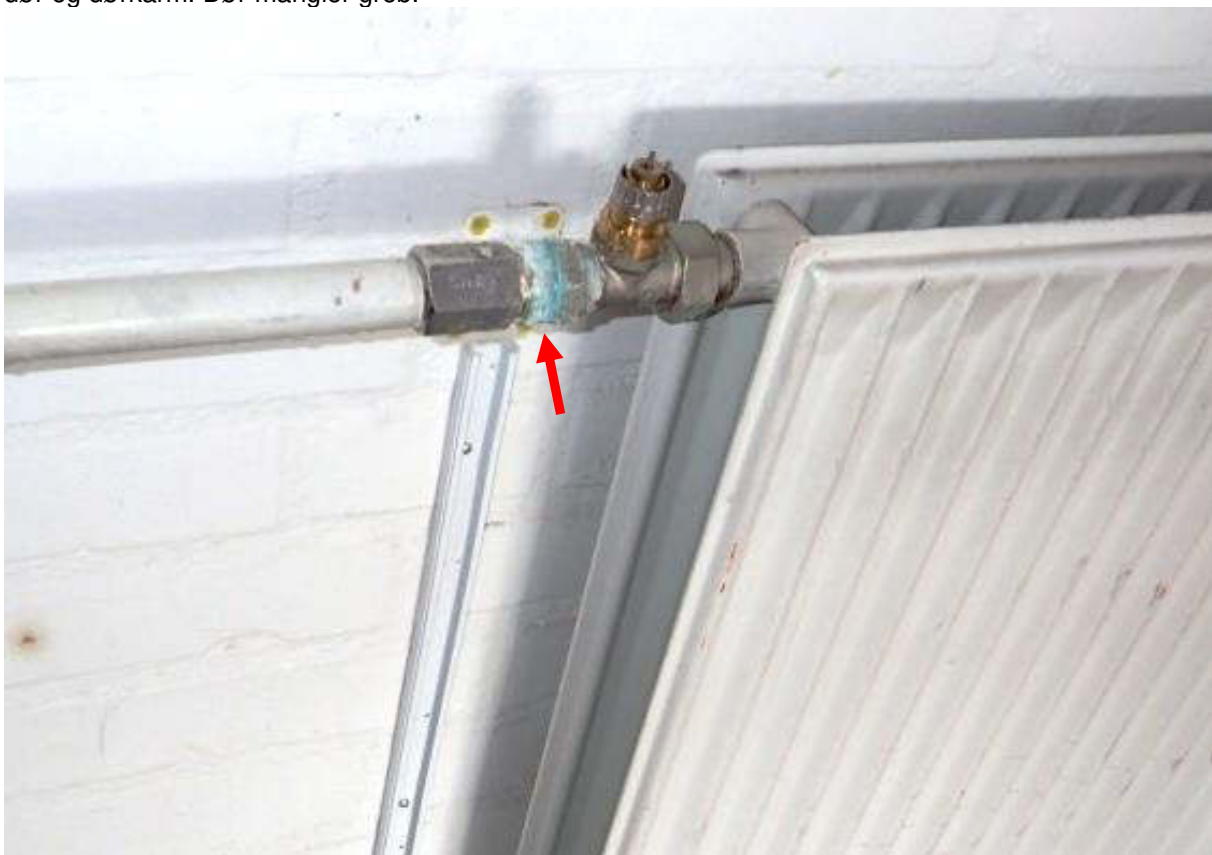
Figur 142 1. sal. Termostatstyring demonteret. Bemærk ir ved rørsamling (rød pil).

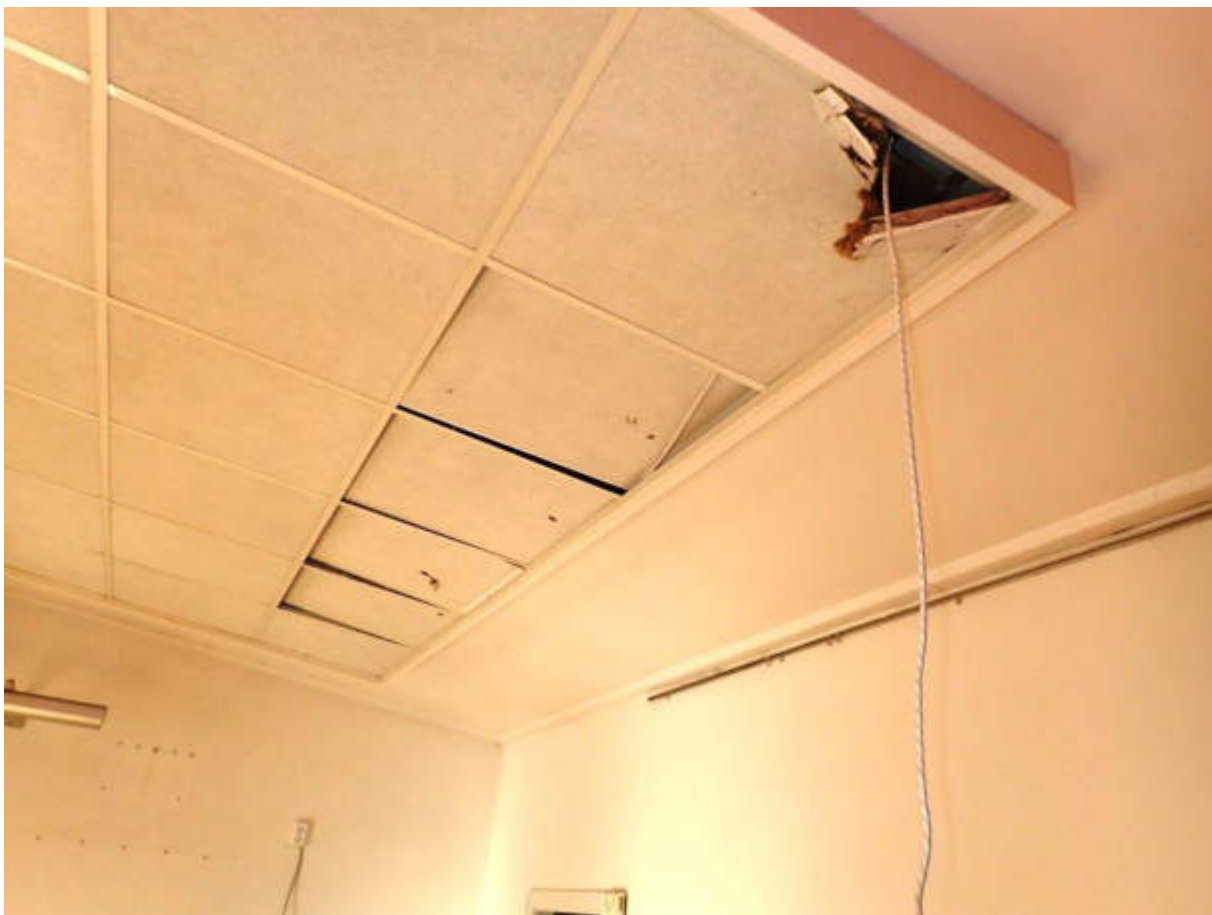
Figur 145 Lærerværelset. Loftplader med skader.

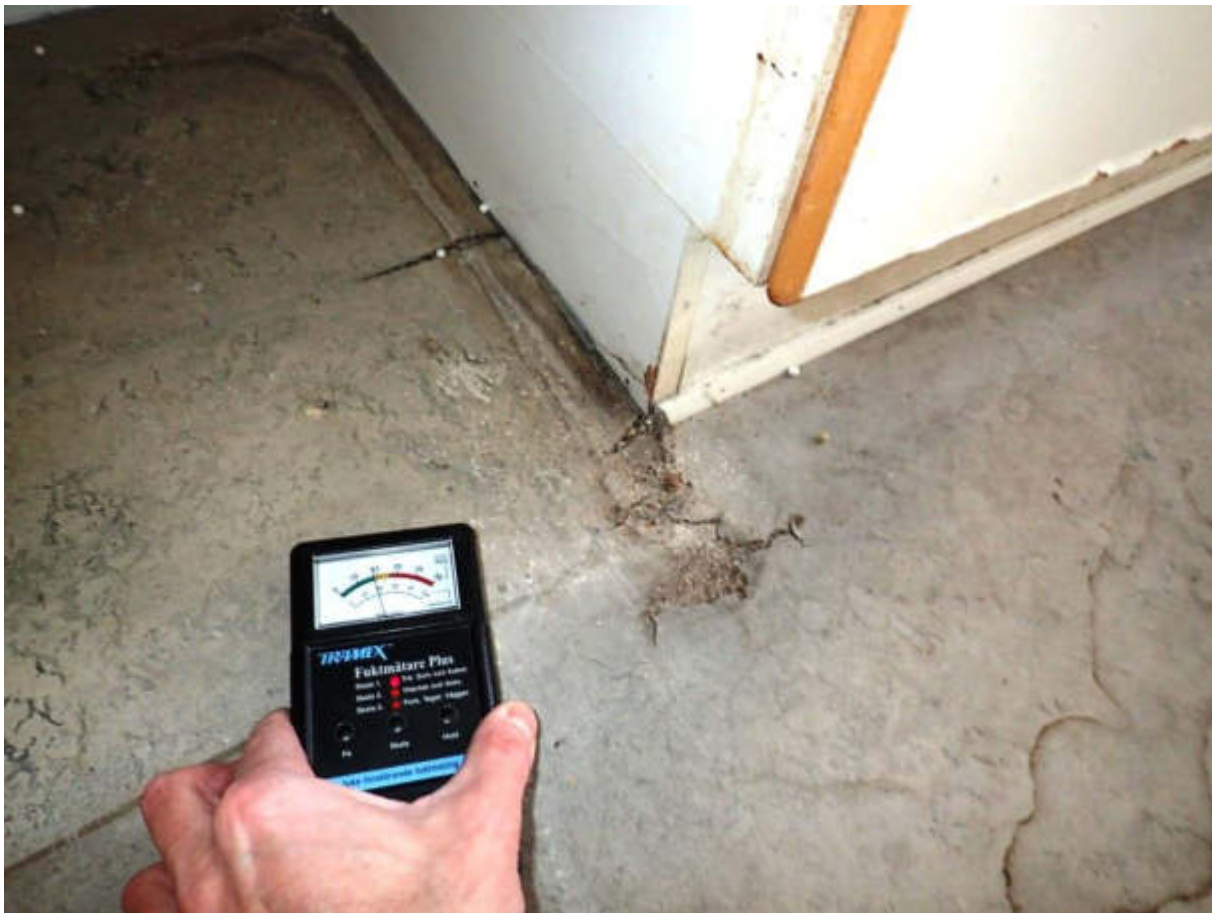
Figur 147 Køkkenet ved lærerværelset. Gulvbelægning med skade dog ingen forhøjet fugtniveau registreret.

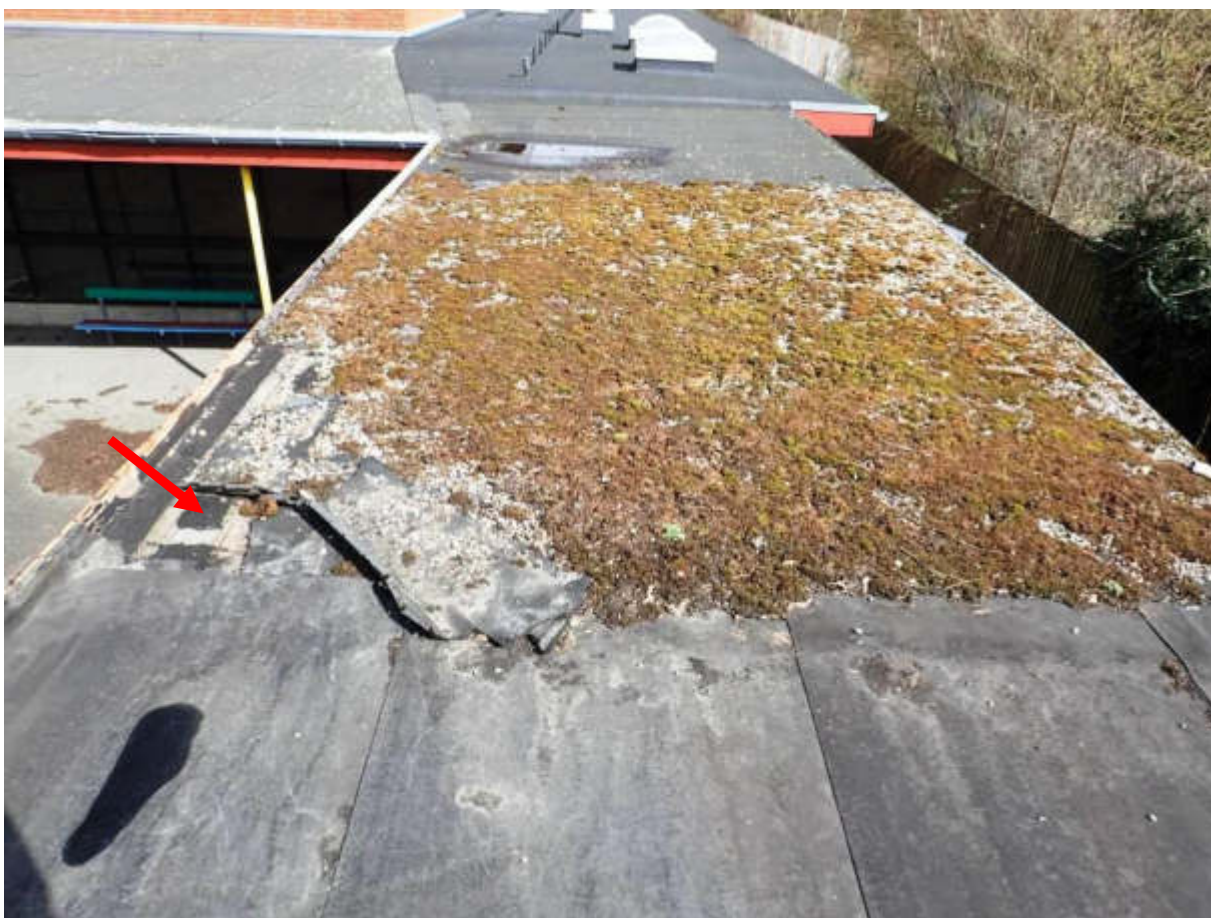
Figur 2 Tagfladen med udtjent tagpap af ældre dato. Hul i taget (rød pil). Risiko for nedbrud.

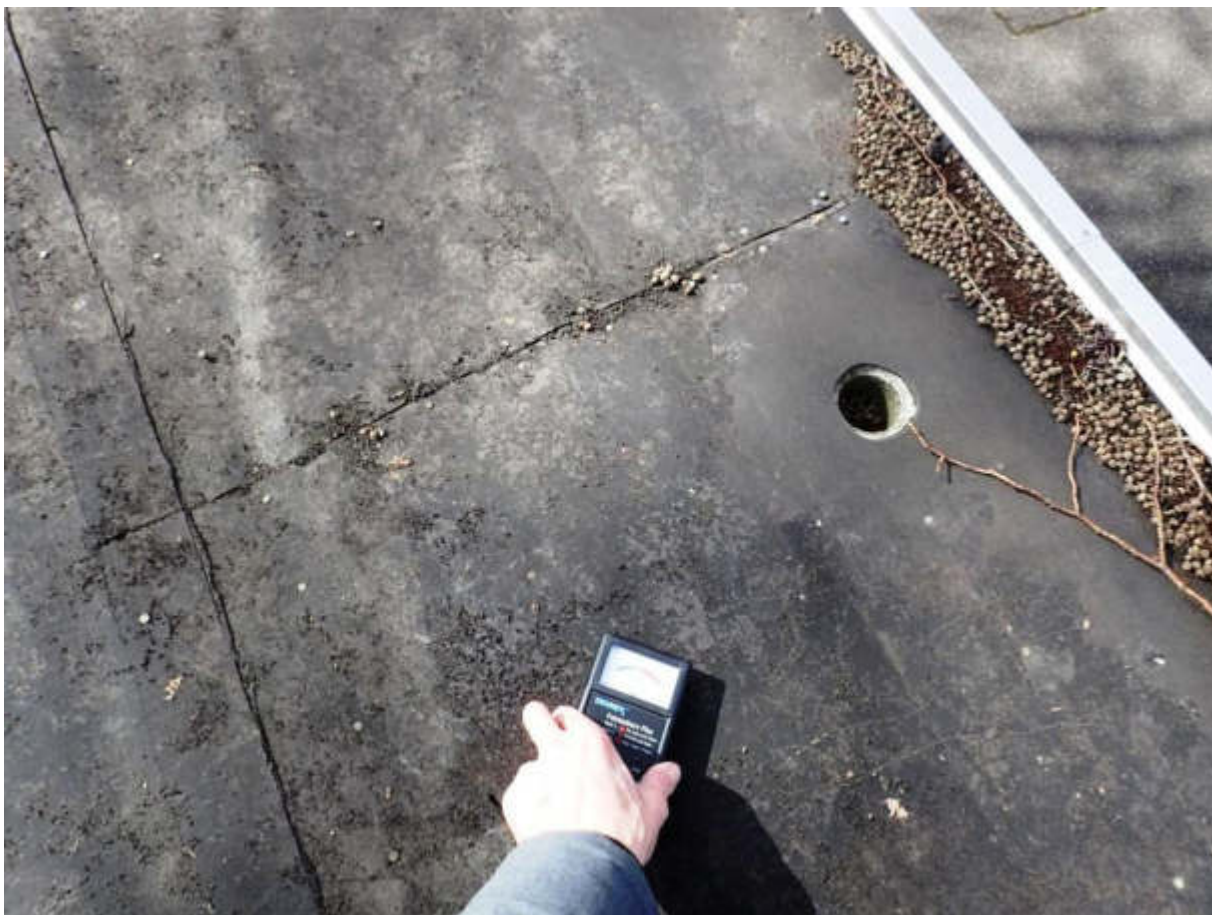
Figur 7 Tagfladen. Indvendigt nedløb. Forhøjede fugtniveauer registreret.
