## **Notat vedr. besigtigelse af bygning**

**Bygningens adresse:** Tårsvej 118, 4900 Nakskov

### **Bygning 1**

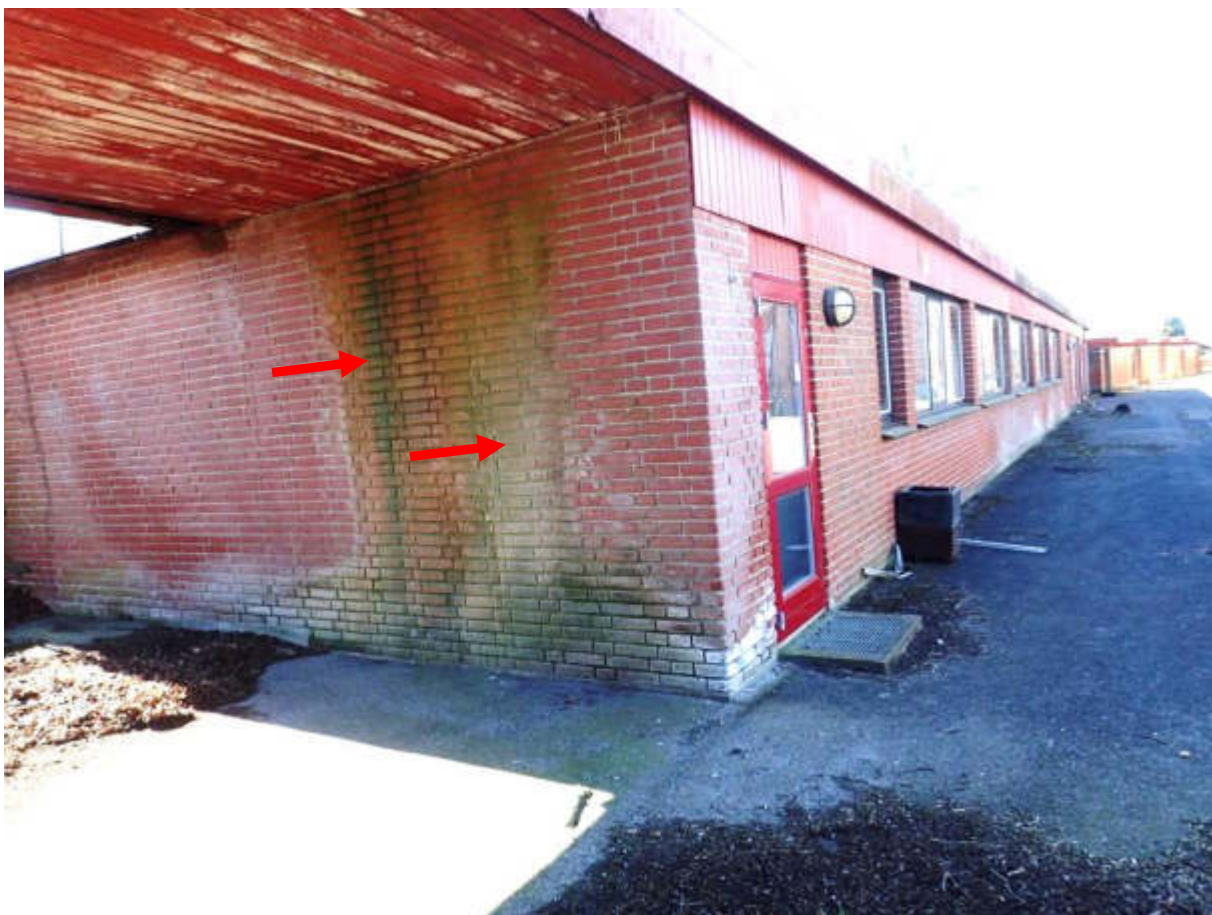
Figur 8 Ydervæg mod øst. Utæthed i tagdækning medfører fugt og skader i murværk (røde pile).

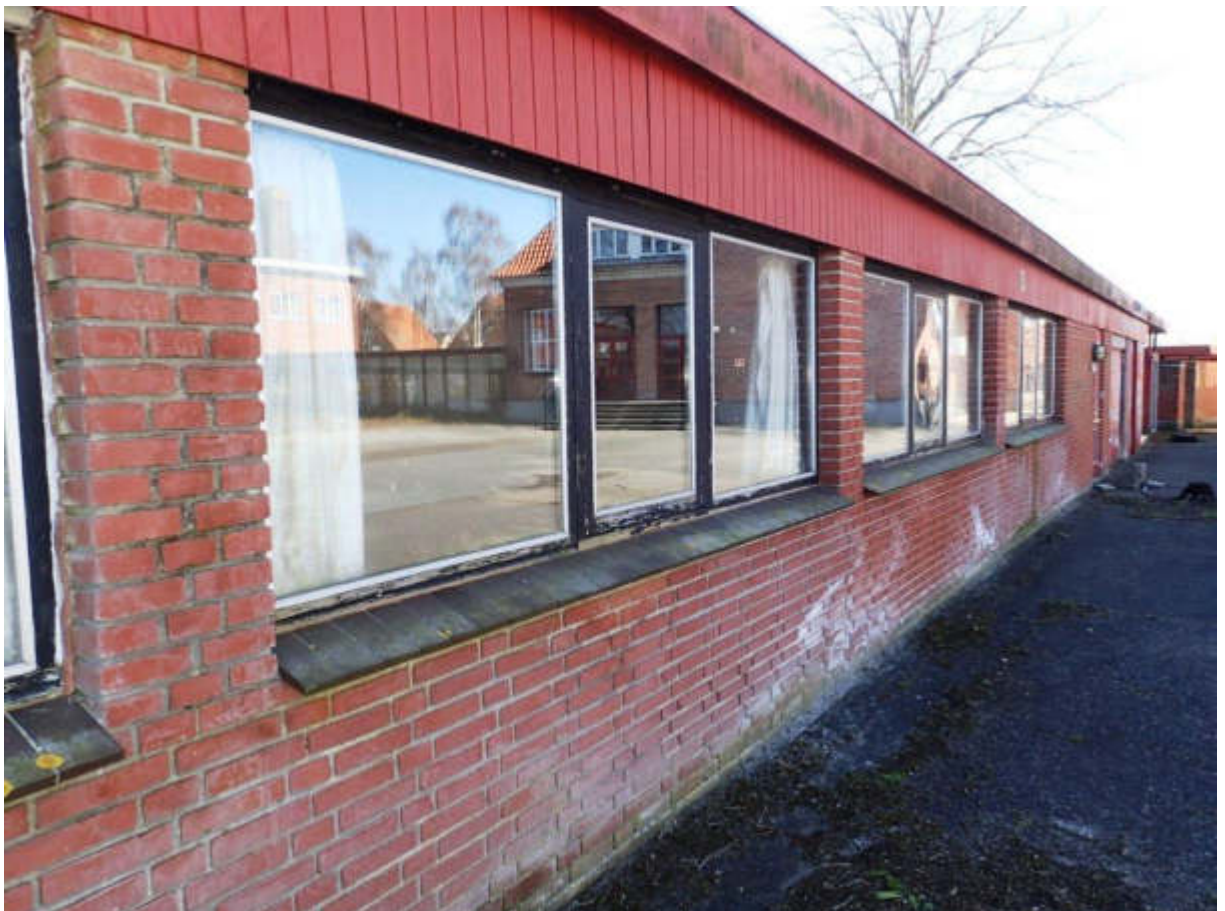
Figur 10 Facade mod nord /skolegården. Fugtskjolder flere steder på murværk.

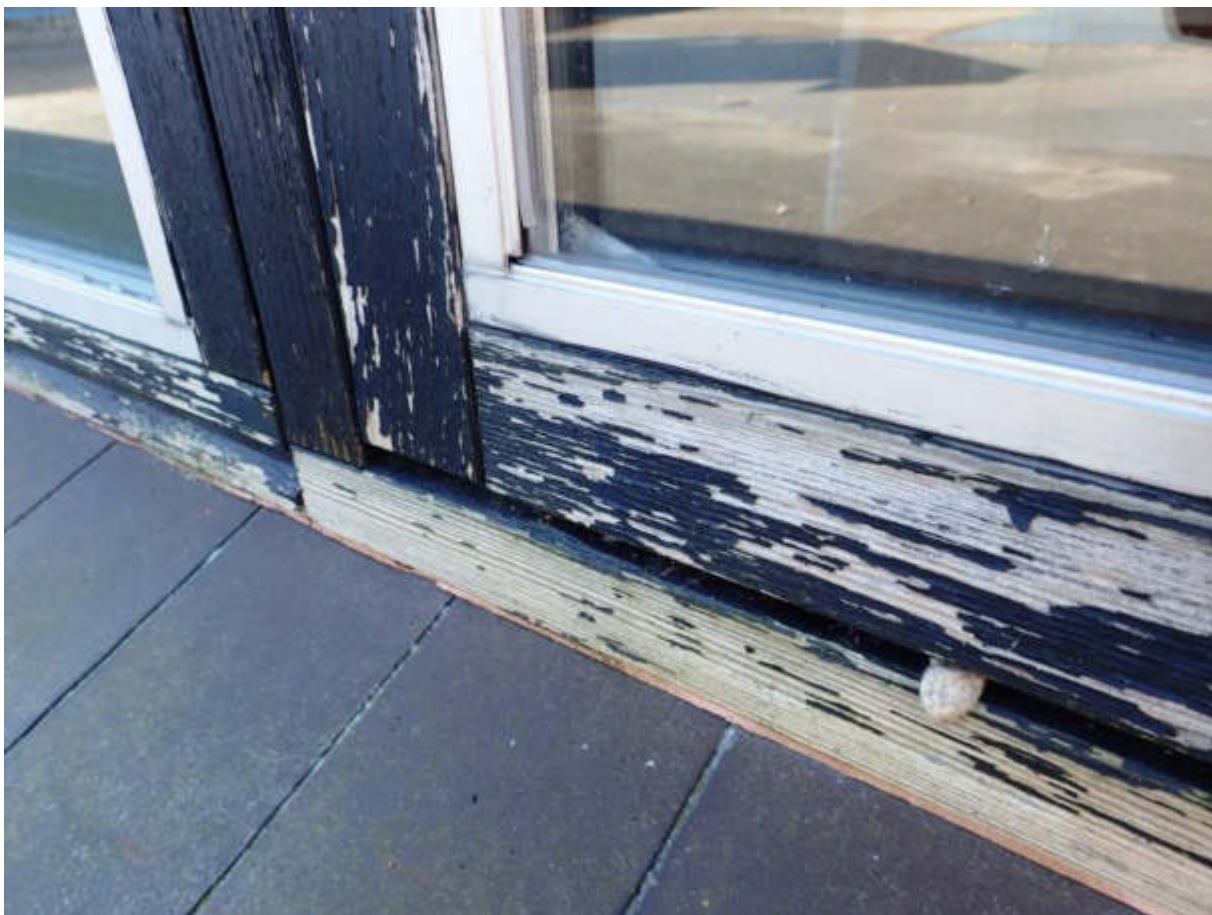
Figur 11 Facade mod nord /skolegården. Vinduer med ringe vedligehold og begyndende skader.

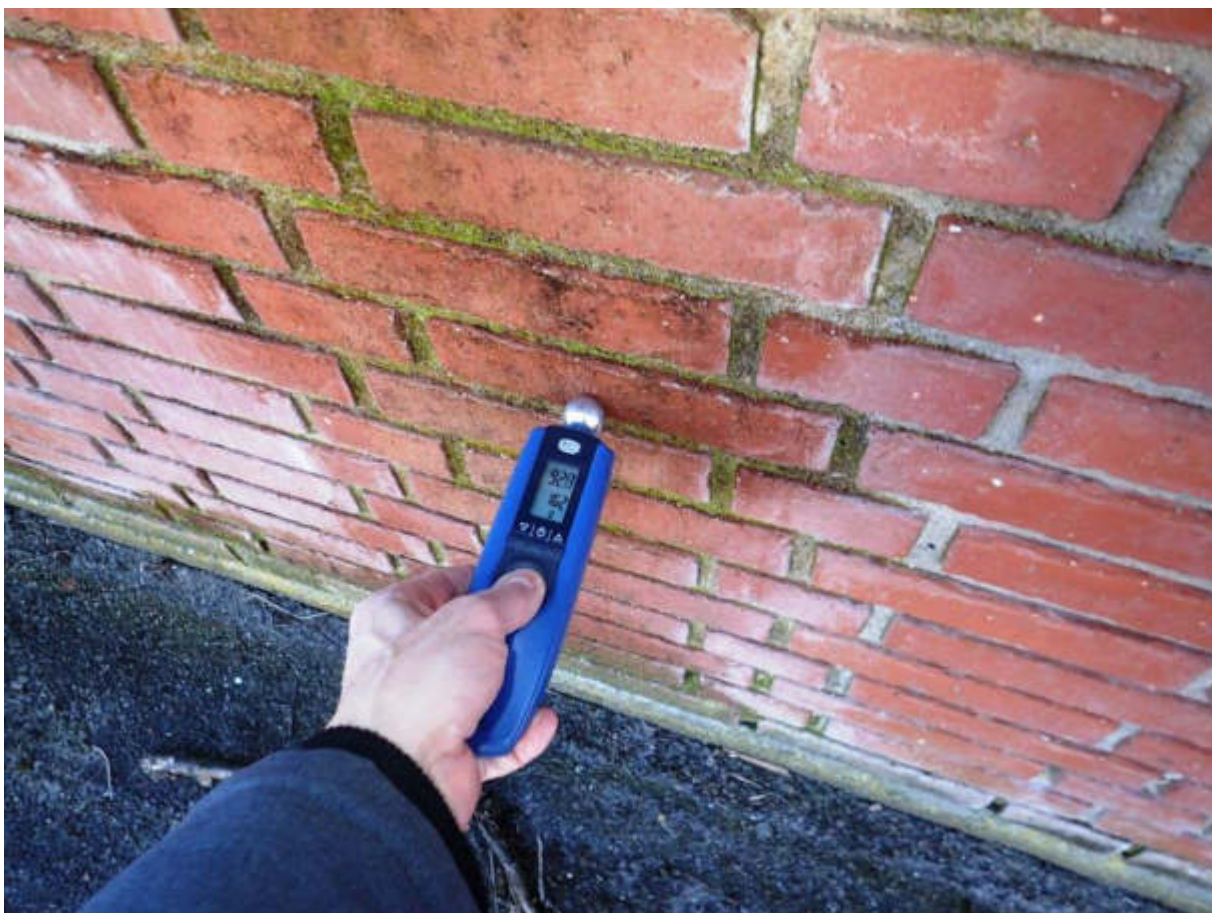
Figur 12 Facade mod nord. Forhøjede fugtniveauer (ca. 92 ud af 100 digits -vådt) og alger registreret på murværk.

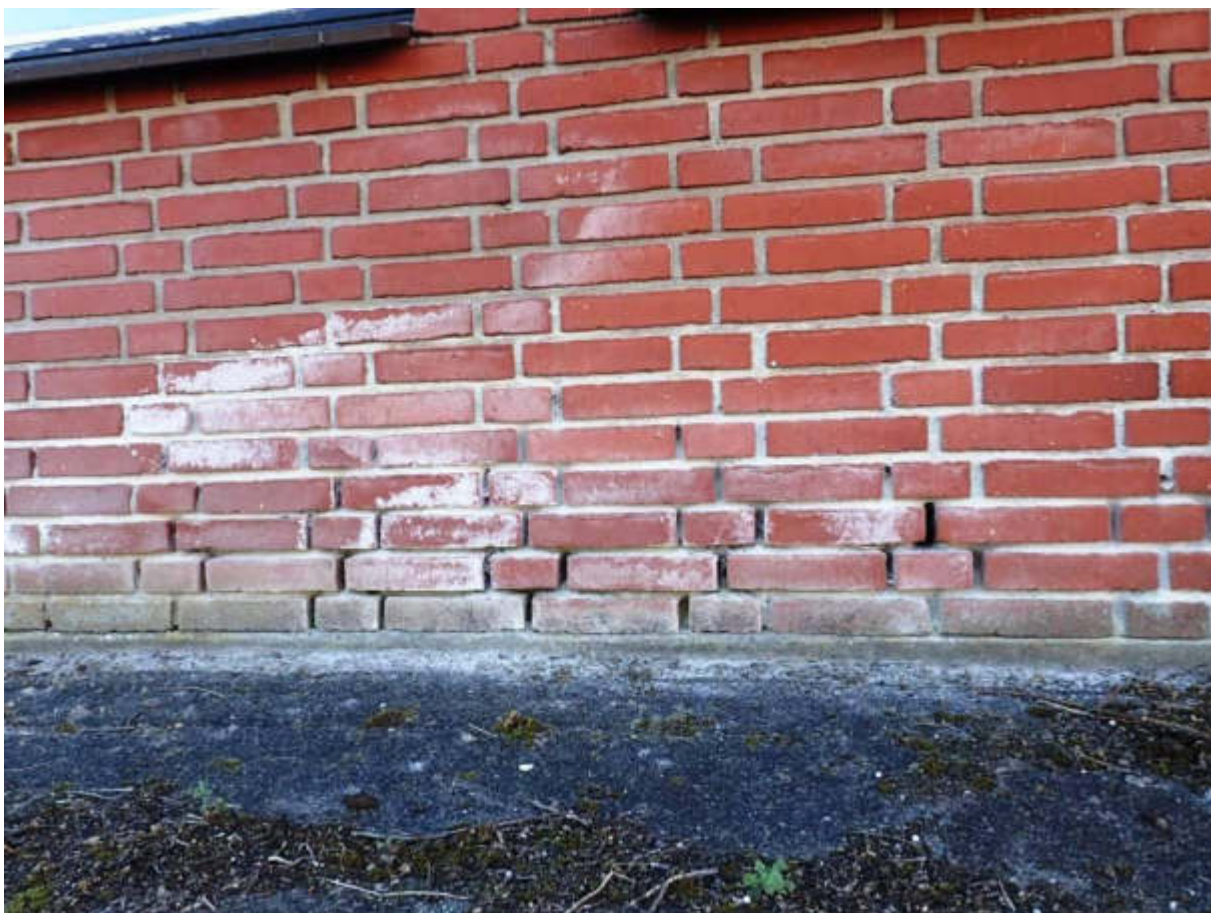
Figur 14 Facade mod nord. Murværk med manglende mørtelfuger og fugtskjolder.

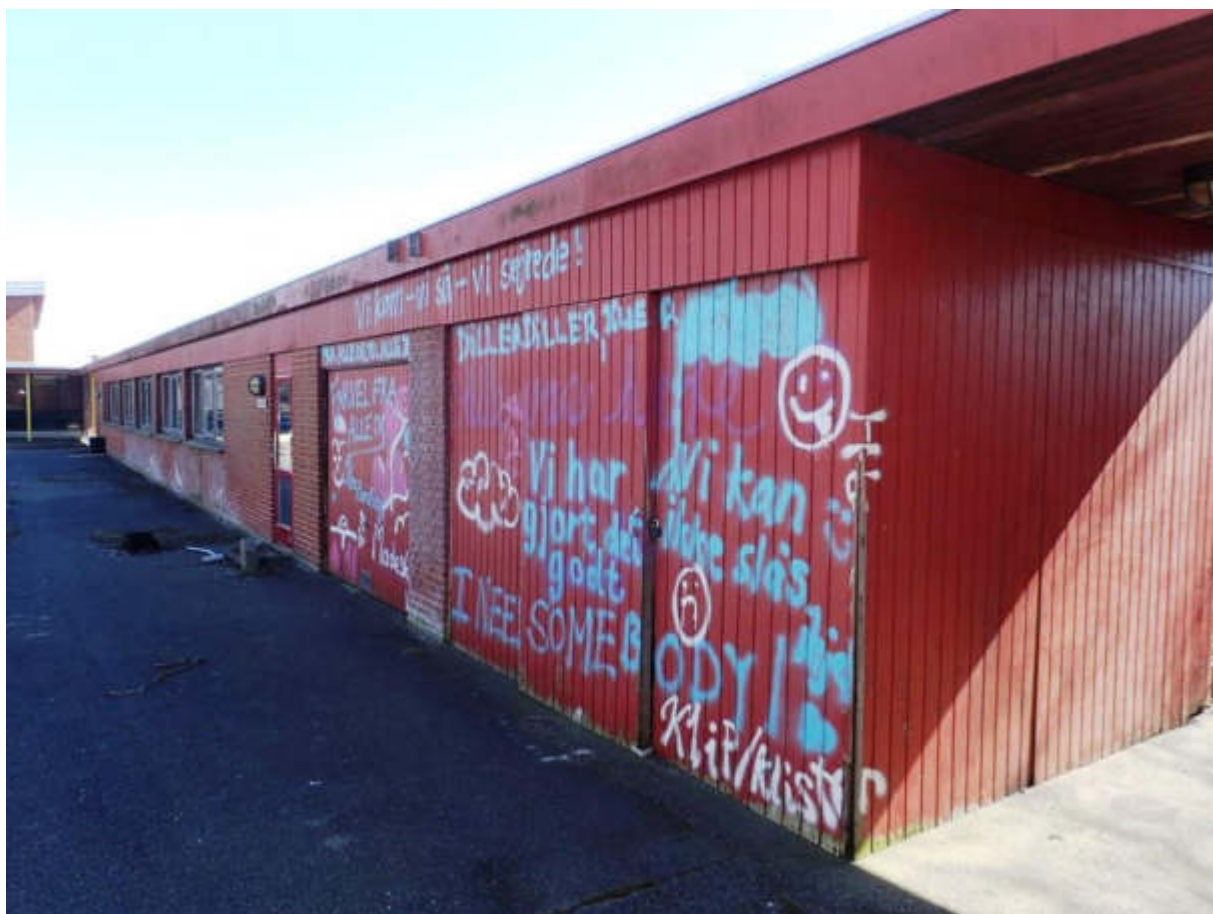
Figur 15 Facade mod nord. Graffiti på træværk samt træplader med begyndende nedbrud.

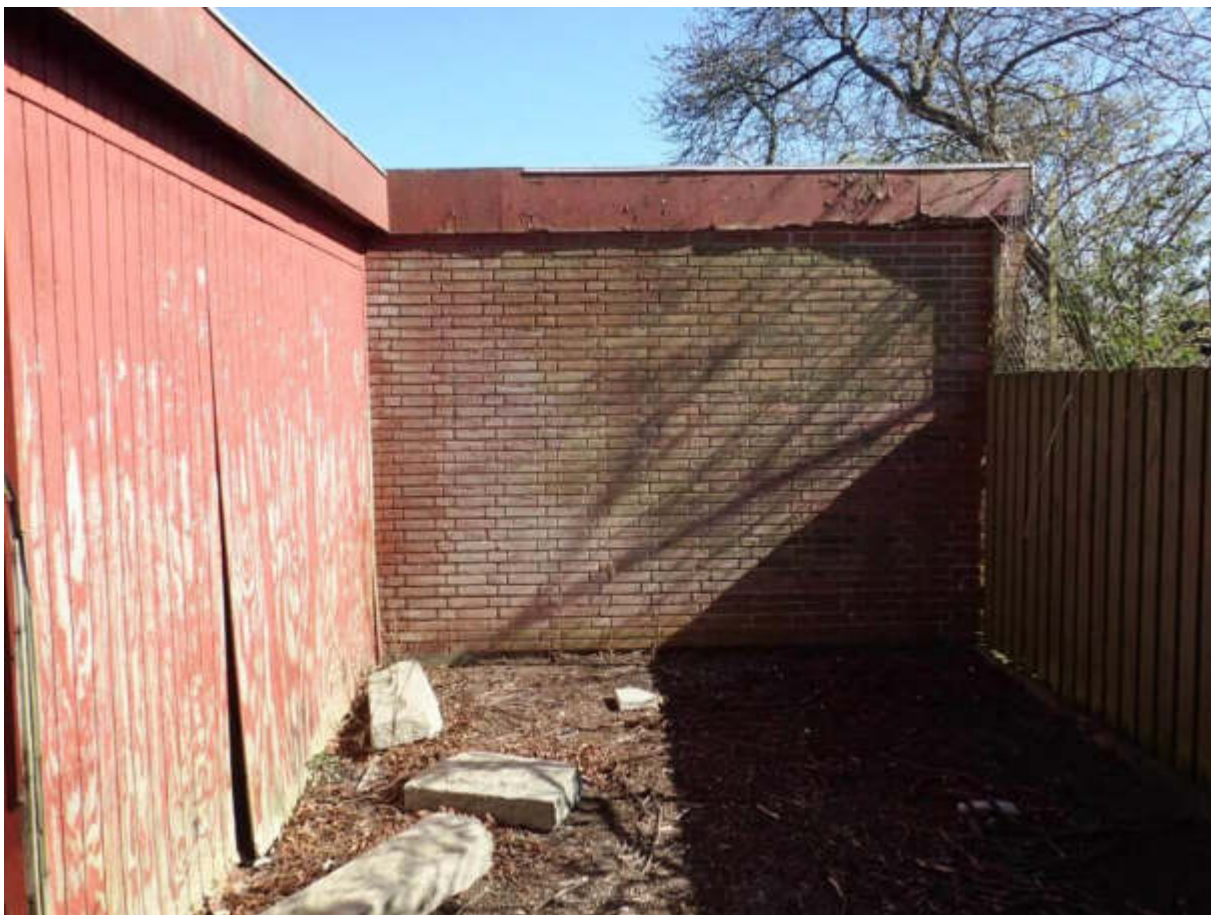
Figur 17 Bygningshjørne mod sydvest. Opfugtet murværk med alger samt skader og forfald i træværk.

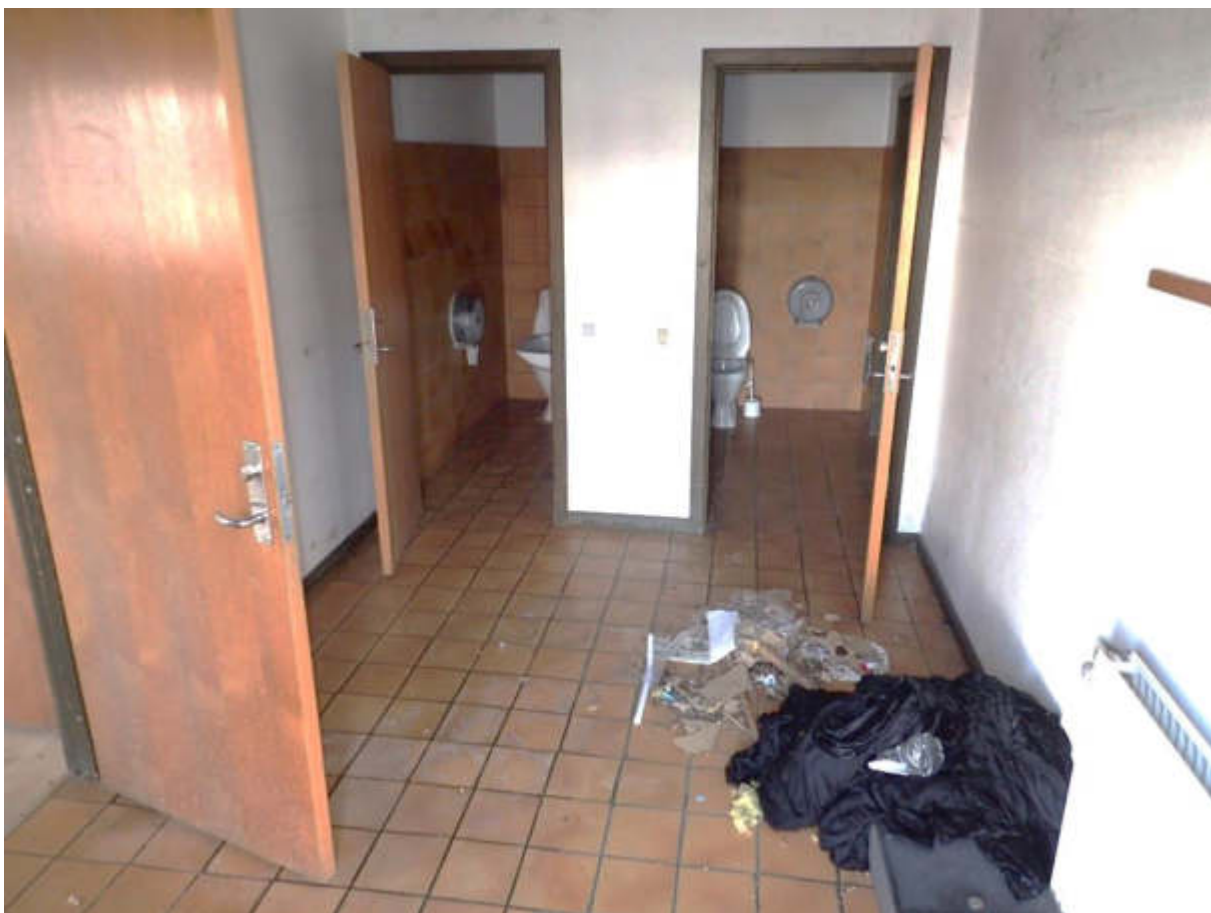
Figur 18 Vindfang mod vest. Opfugtede konstruktioner samt massive synlige forekomster af skimmelsvampevækst.

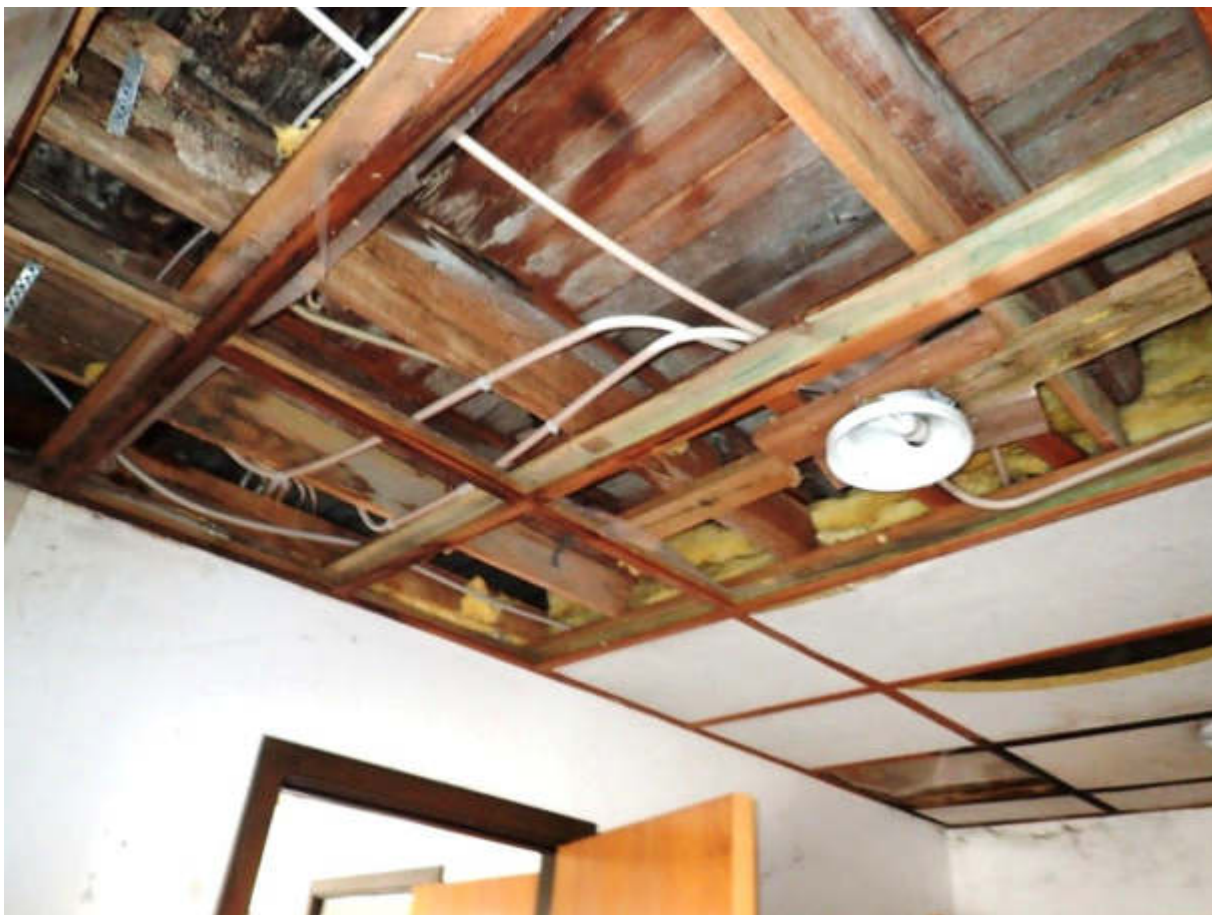
Figur 19 Skadet loft- og tagkonstruktion med opfugtede konstruktioner samt massive synlige forekomster af skimmelsvampevækst.

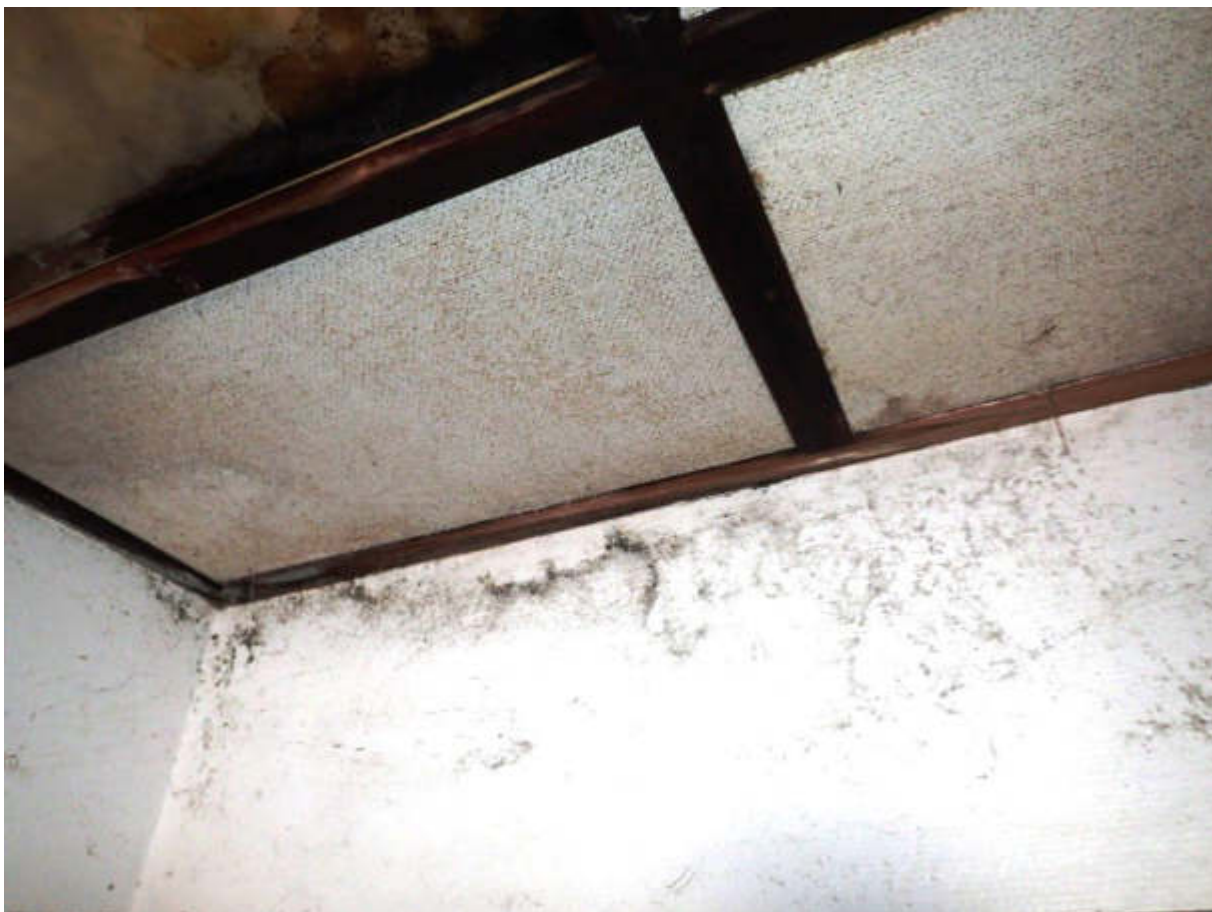
Figur 21 Skadet loft- og tagkonstruktion med opfugtede konstruktioner samt massive synlige forekomster af skimmelsvampevækst.

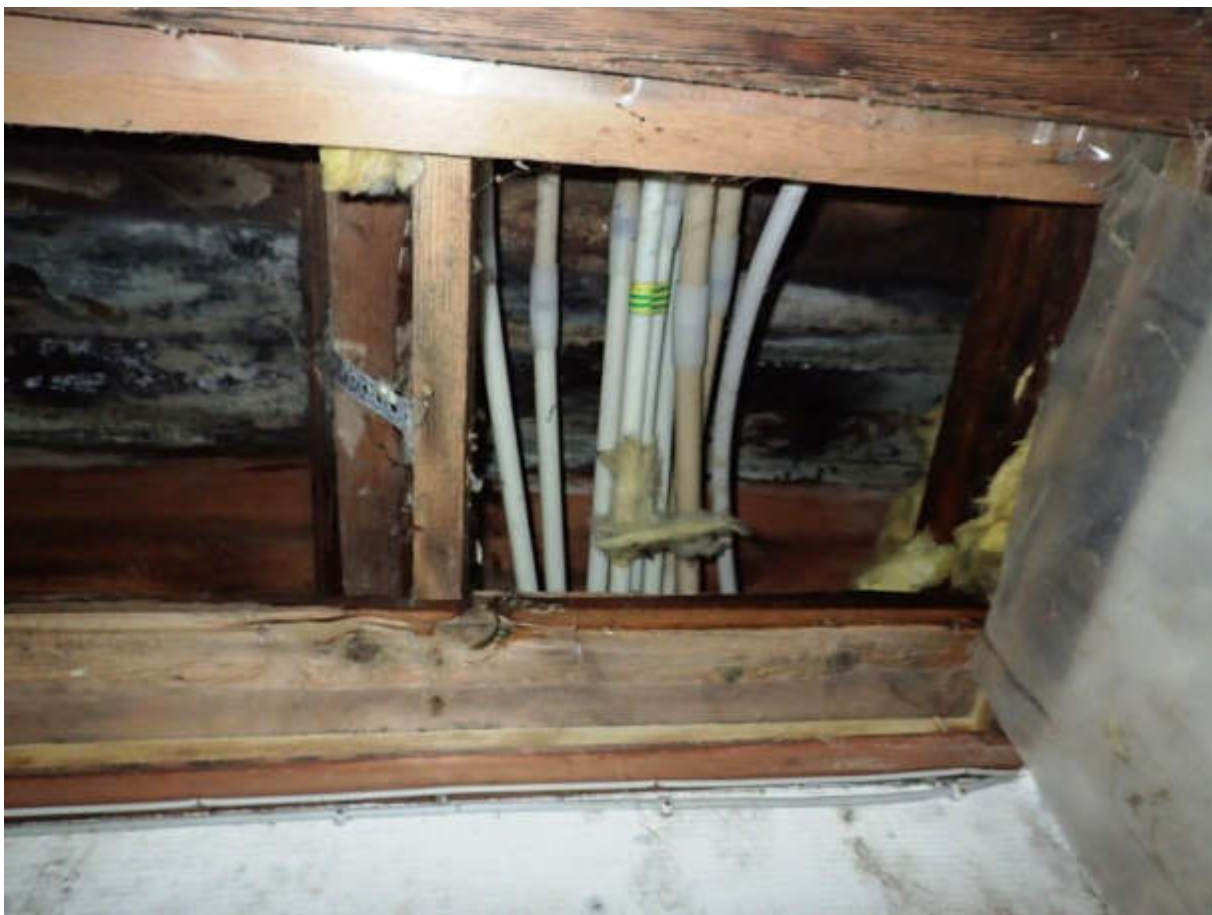
Figur 23 Toiletrum. Skadet loft- og tagkonstruktion med opfugtede konstruktioner samt massive synlige forekomster af skimmelsvampevækst.

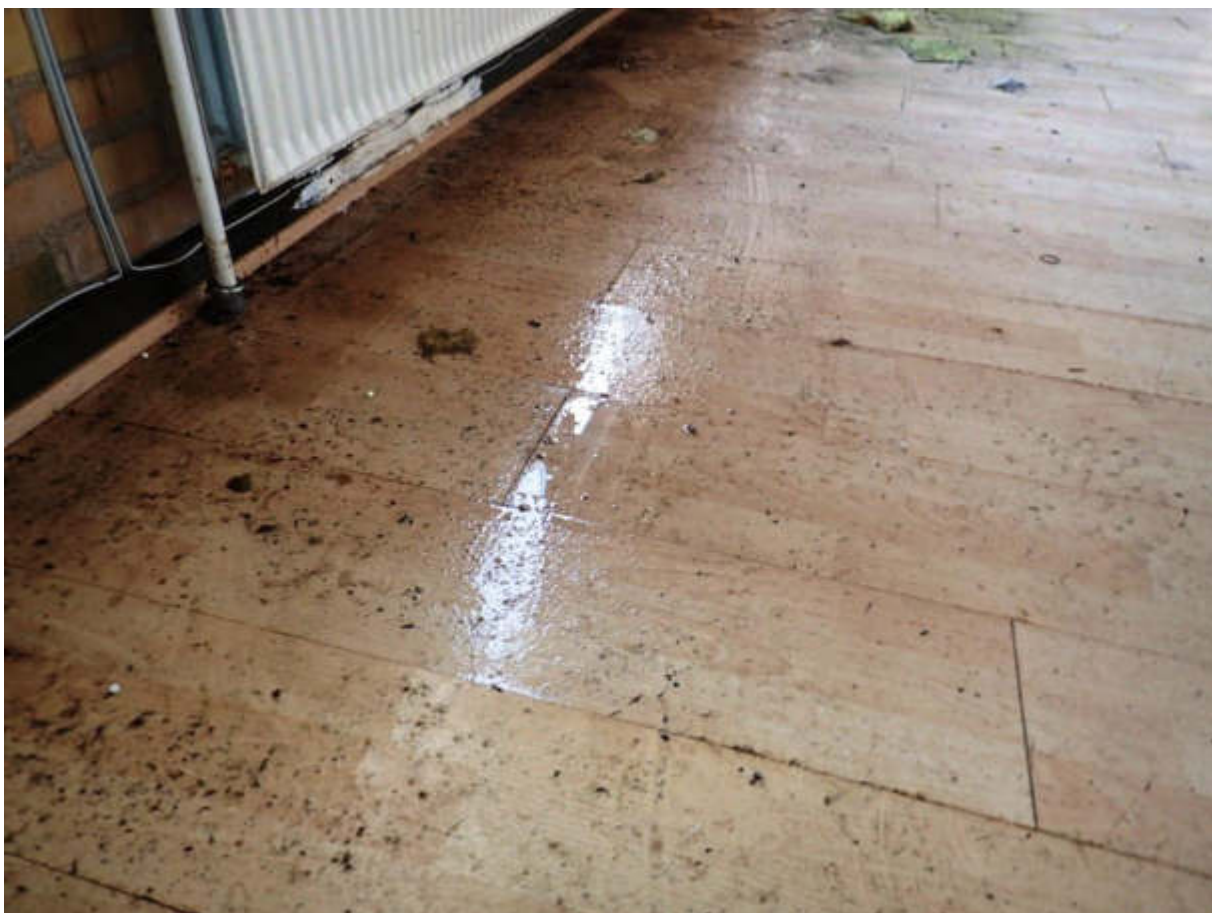
Figur 26 Kantinen. Blankt vand på gulvet.

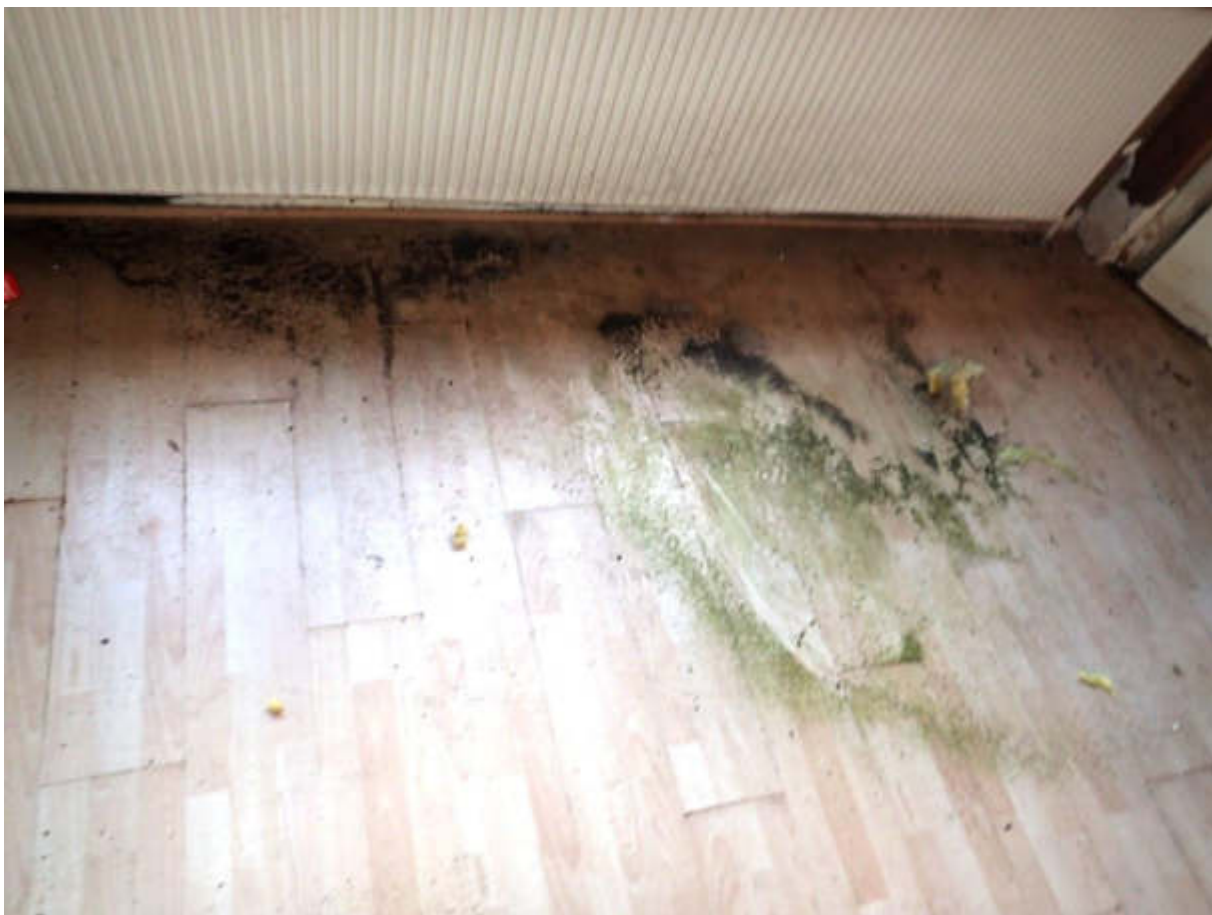
Figur 27 Kantinen. Opfugtet gulv med skjolder og alger.

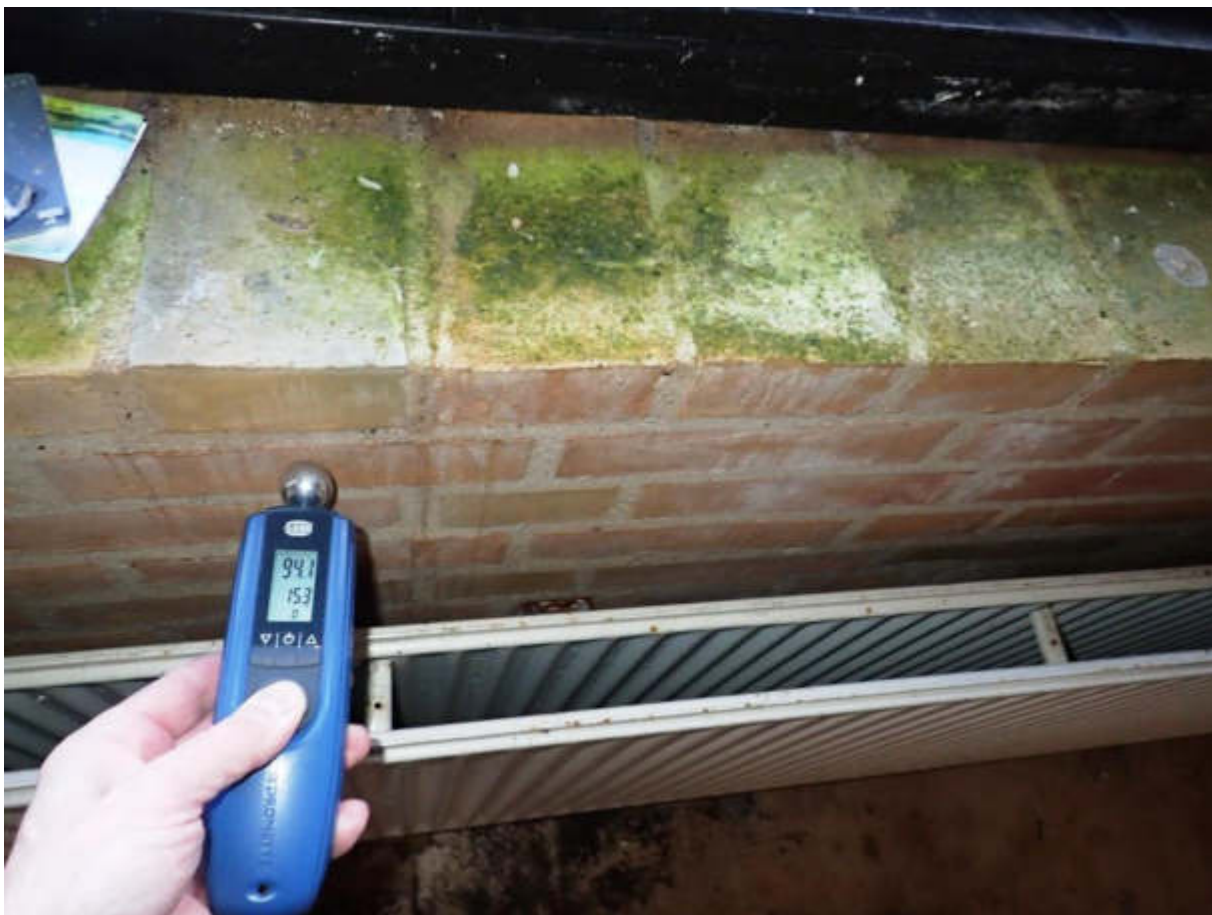
Figur 29 Opfugtede ydervægge med alger (ca. 94 ud af 100 digits -vådt).

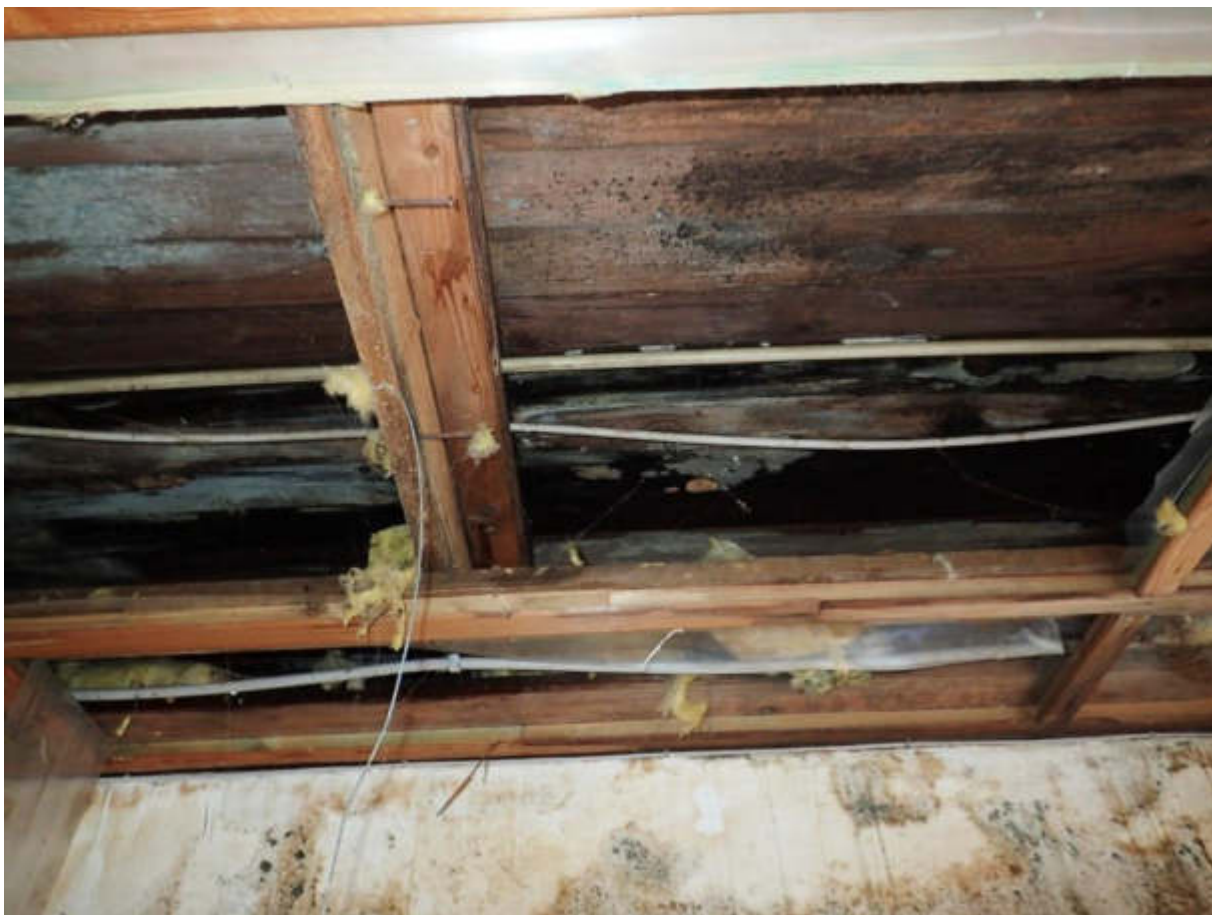
Figur 31 Kantinen. Skadet loft- og tagkonstruktion med opfugtede konstruktioner samt massive synlige forekomster af skimmelsvampevækst.

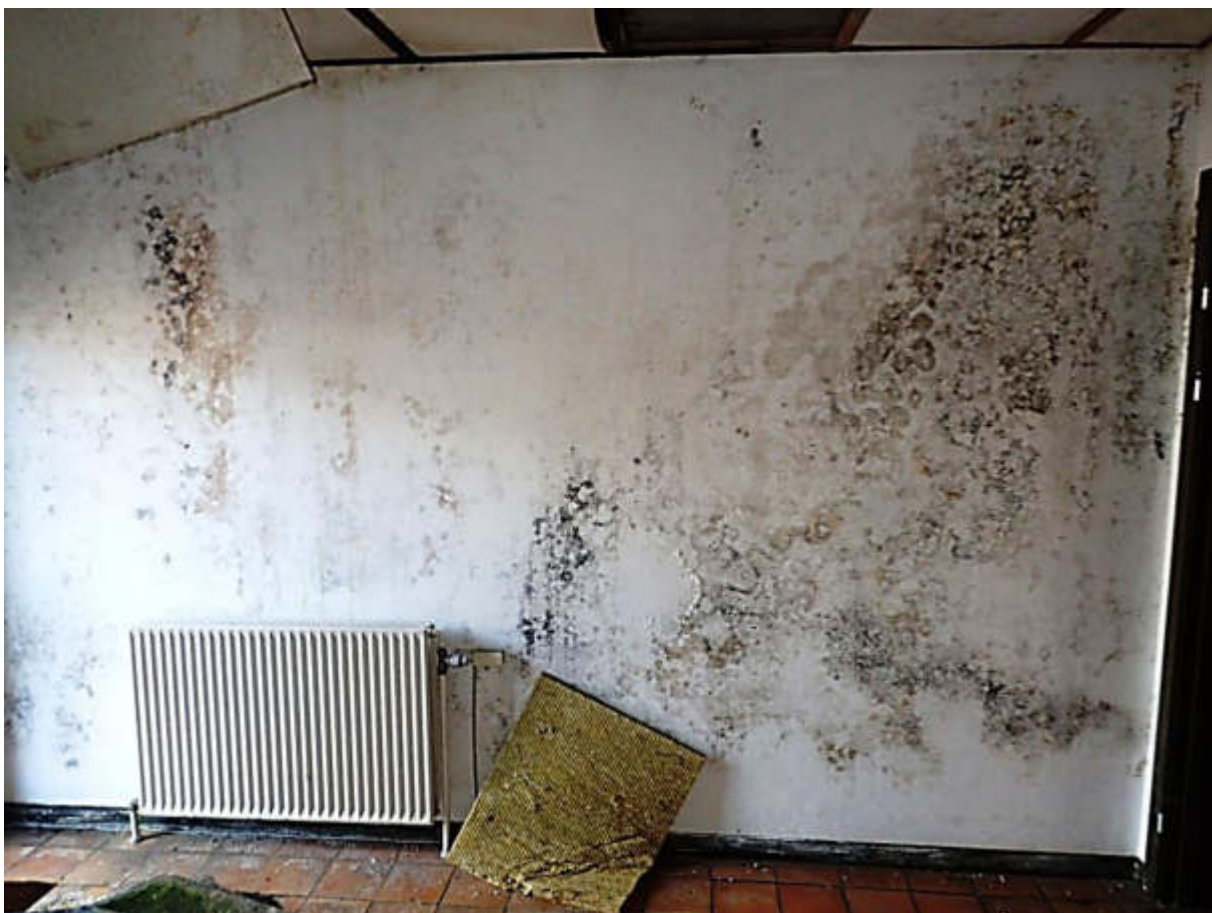
Figur 36 Vindfang mod øst. Opfugtede konstruktioner med massive synlige forekomster af skimmelsvampevækst.

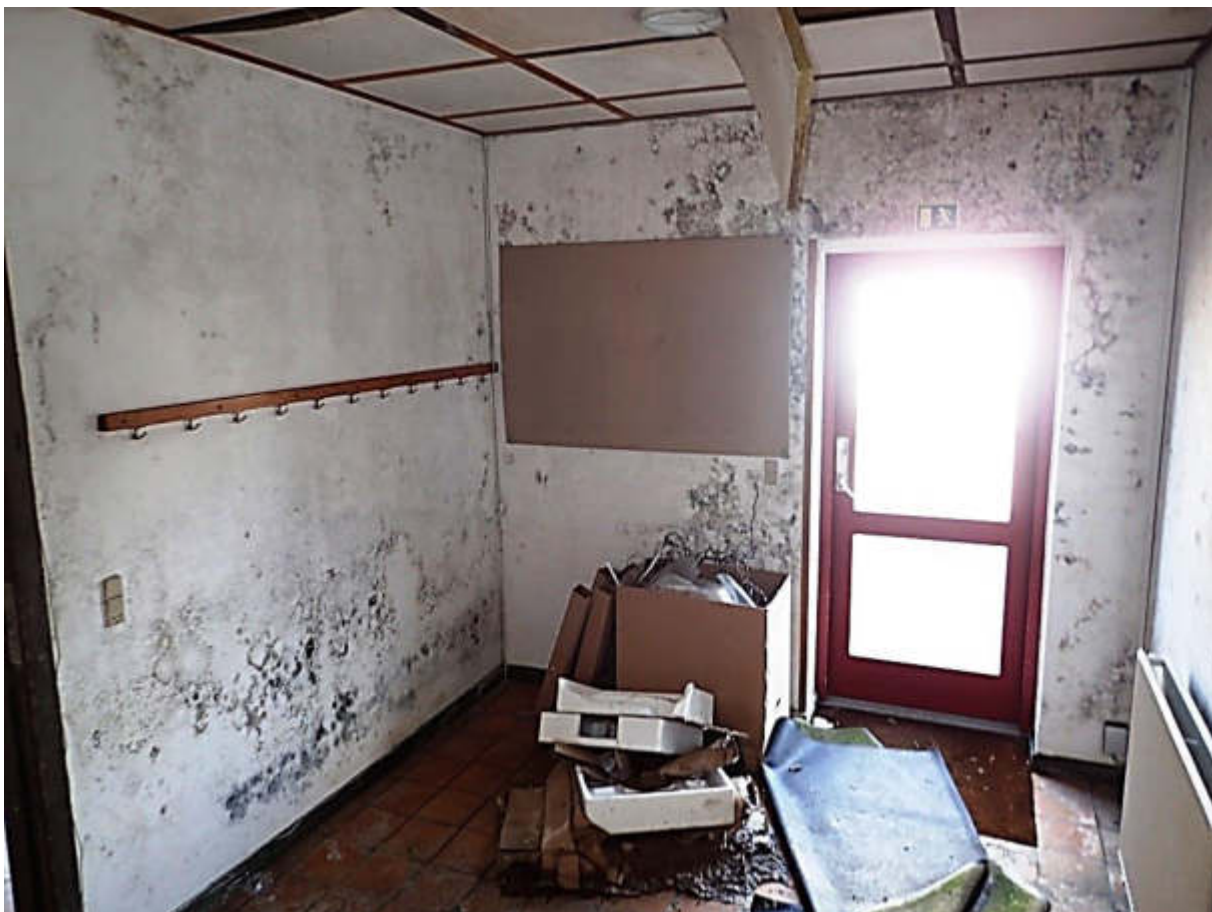
Figur 37 Vindfang mod øst. Opfugtede konstruktioner med massive synlige forekomster af skimmelsvampevækst.

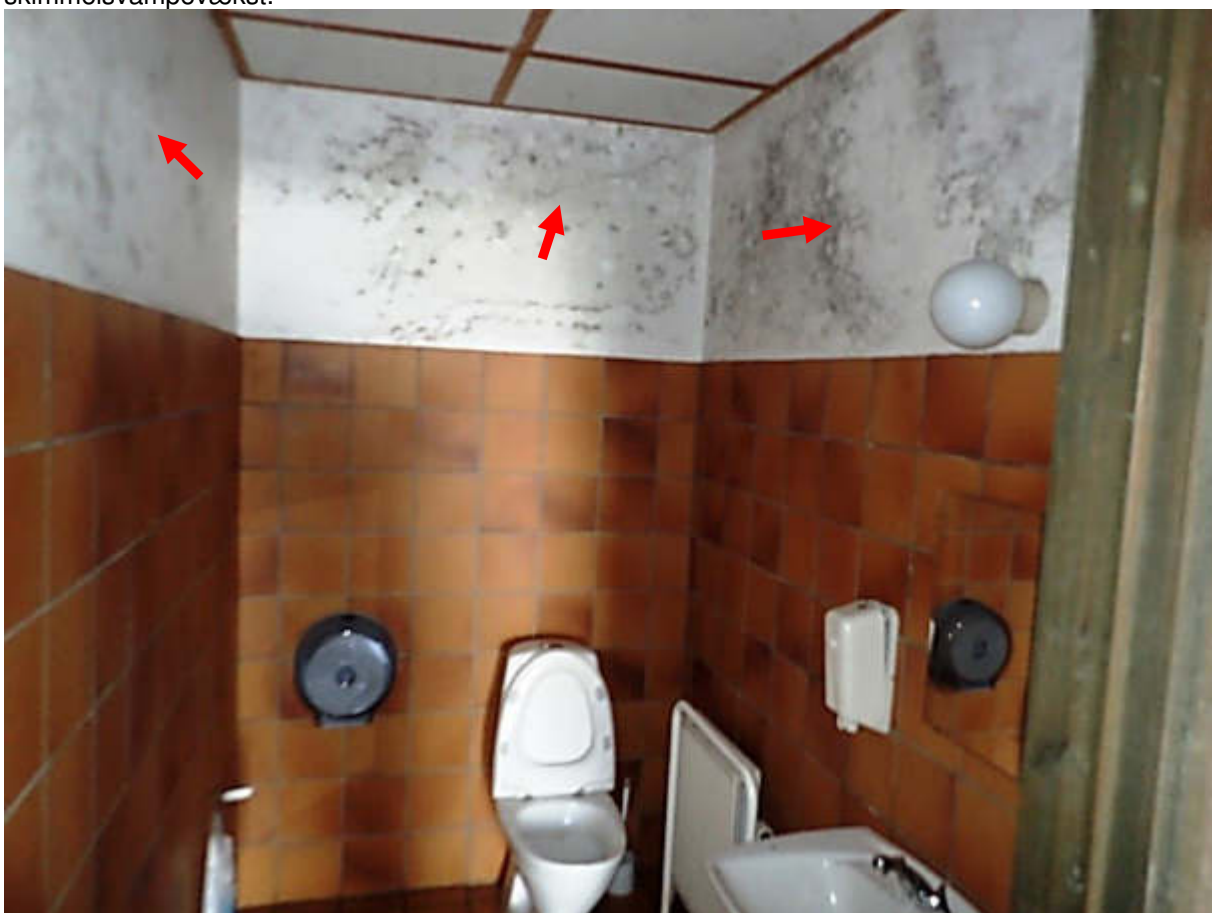
Figur 38 Toilet. Opfugtede konstruktioner med massive synlige forekomster af skimmelsvampevækst. (røde pile).

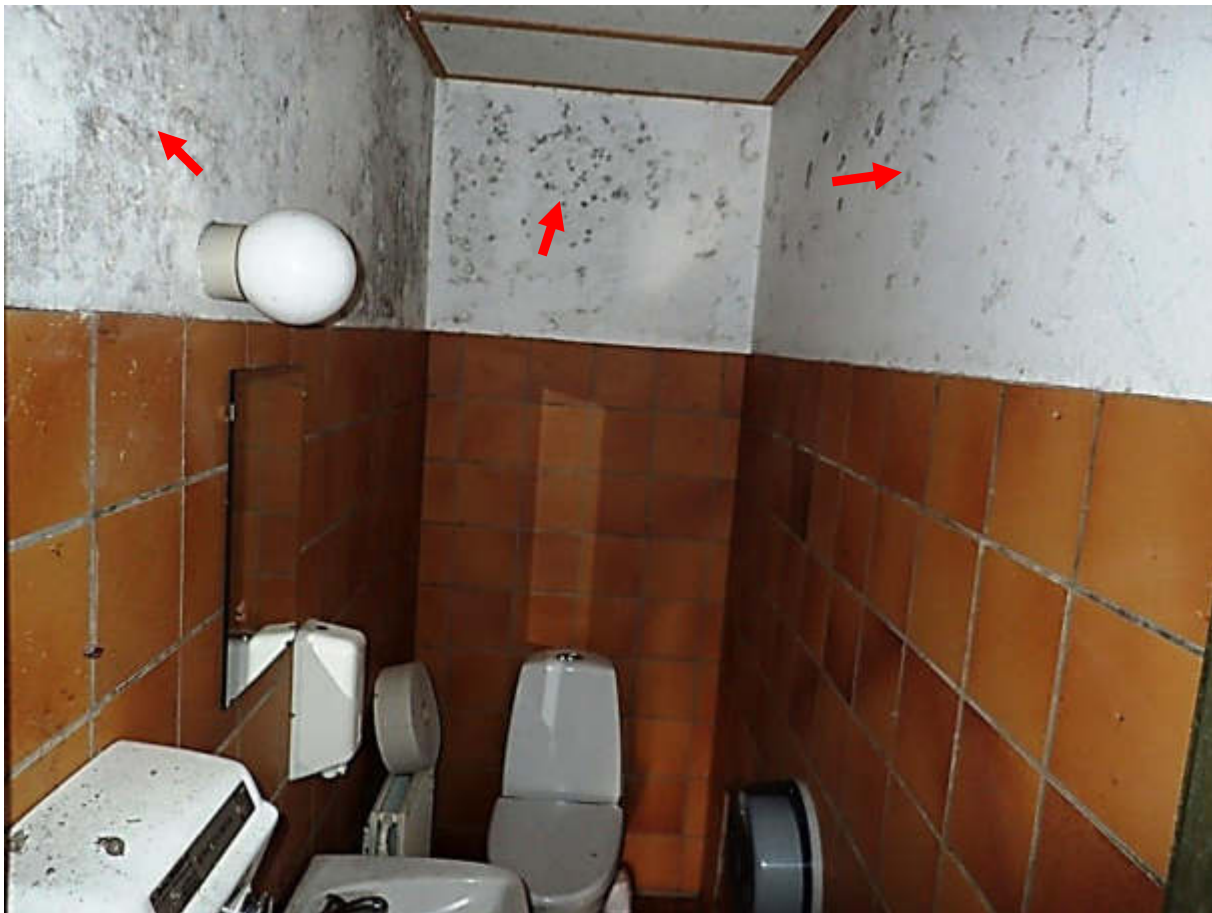
Figur 39 Toilet. Opfugtede konstruktioner med massive synlige forekomster af skimmelsvampevækst. (røde pile).  
Herunder BBR-oversigtsfoto.

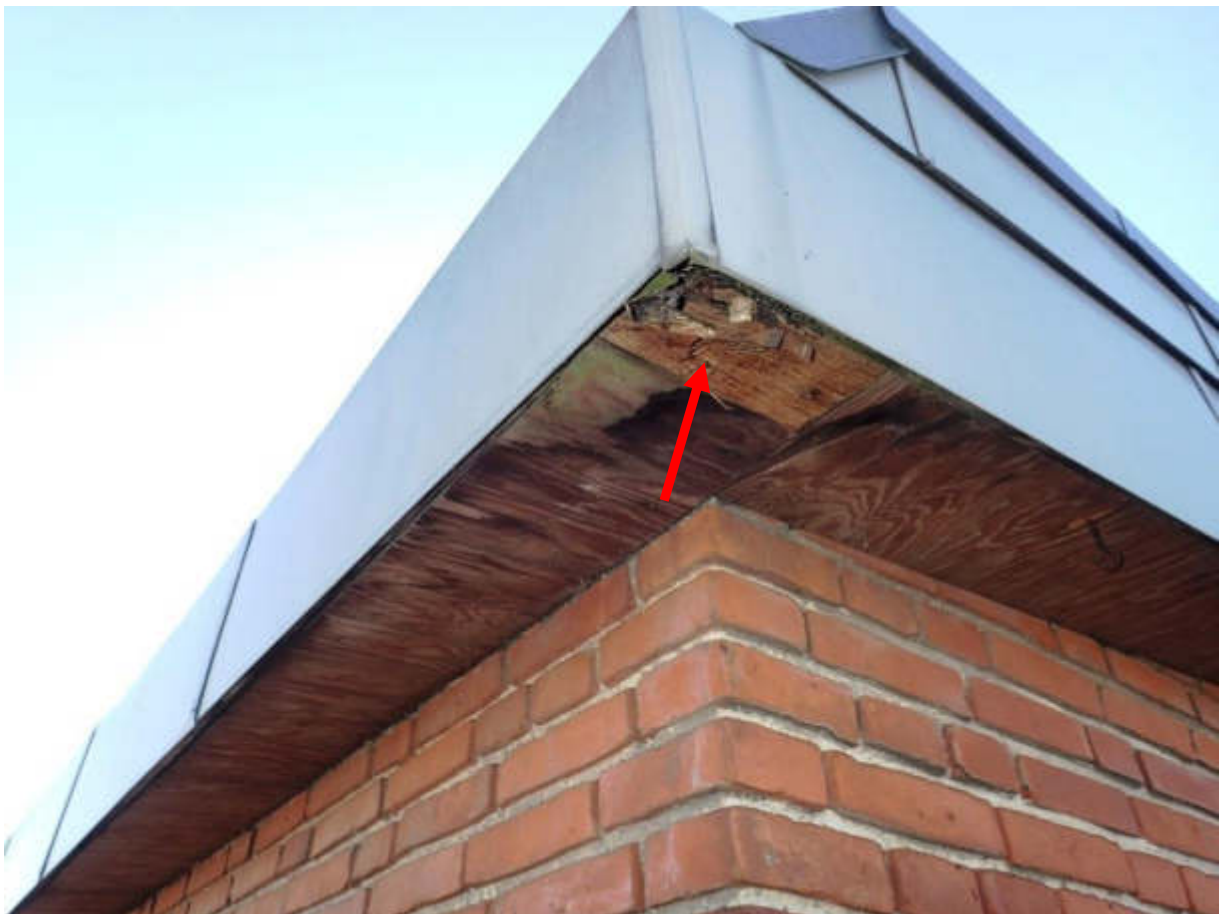
Figur 2 Bygningshjørne mod nordvest. Råd i udhæng indikerer utæthed i indbygget tagrende (rød pil).
