## **Notat vedr. besigtigelse af bygning**

**Bygningens adresse:** Tårsvej 118, 4900 Nakskov

### **Bygning 1**

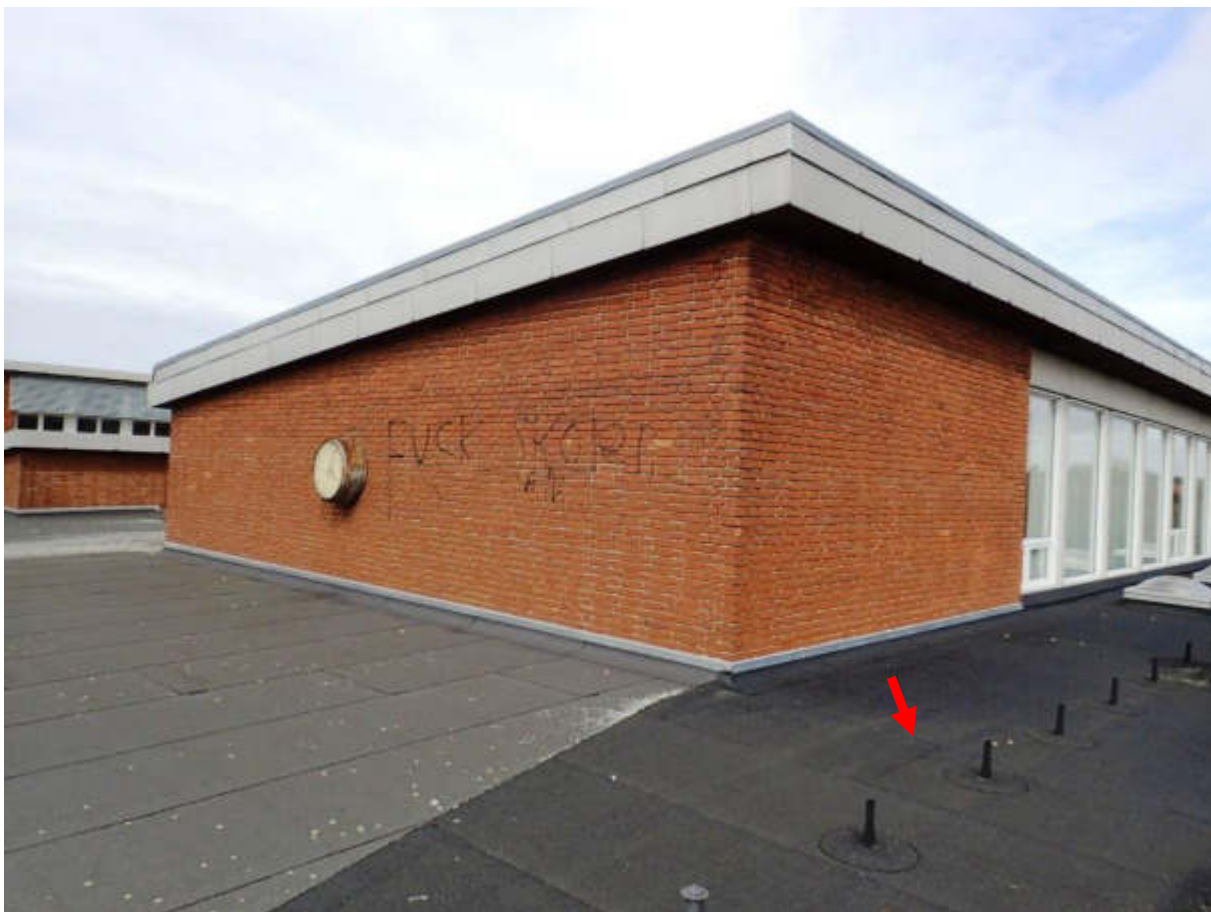
Figur 3 Bygningen og tagfladen set fra sydvest. Tagpap af nyere dato (rød pil).

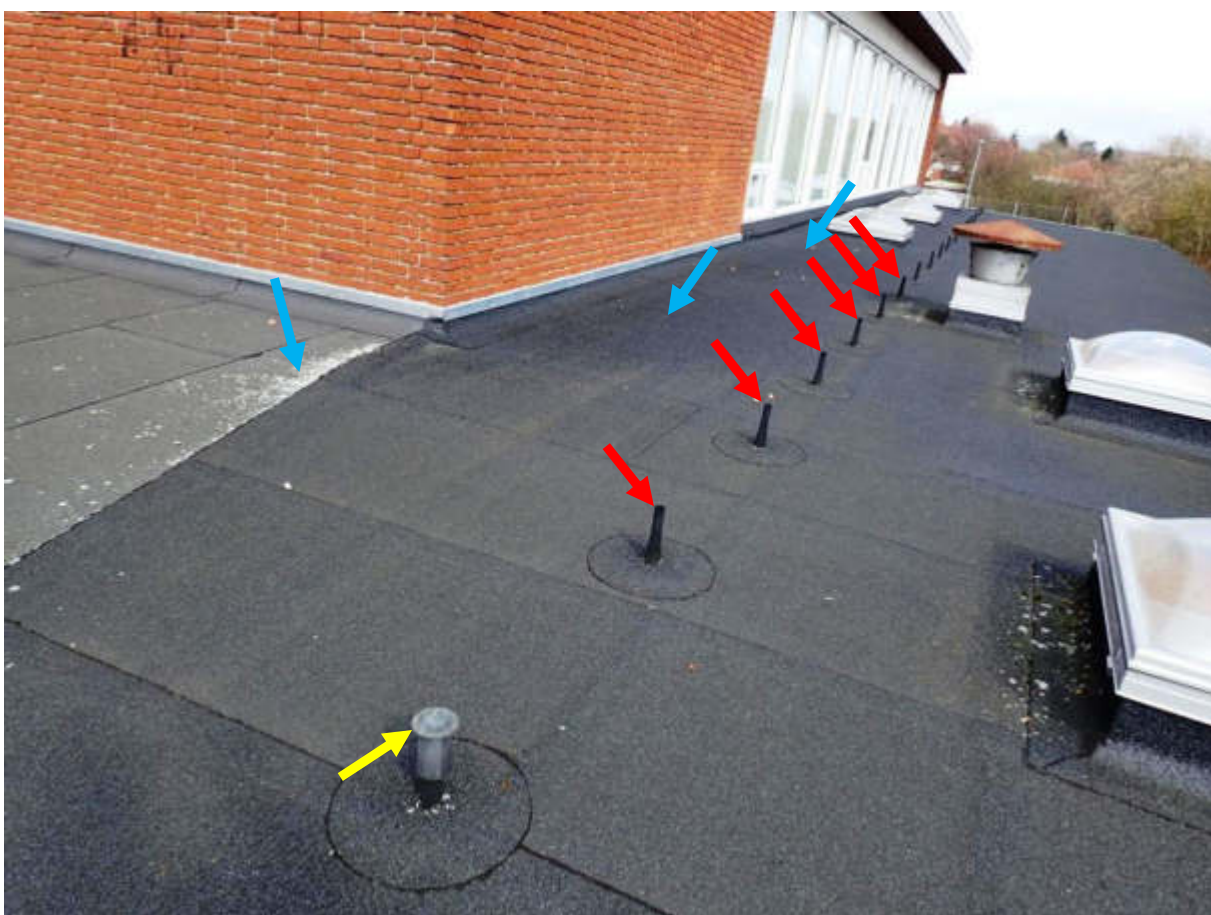
Figur 4 Tagfladen over omklædningsrum mv. Ventilering af tagkonstruktionen udført med tagghætter (gul pil). Tagghætter mangler adskillige (røde pile). Område med ringe /tvivlsom ventilation (blå pile).

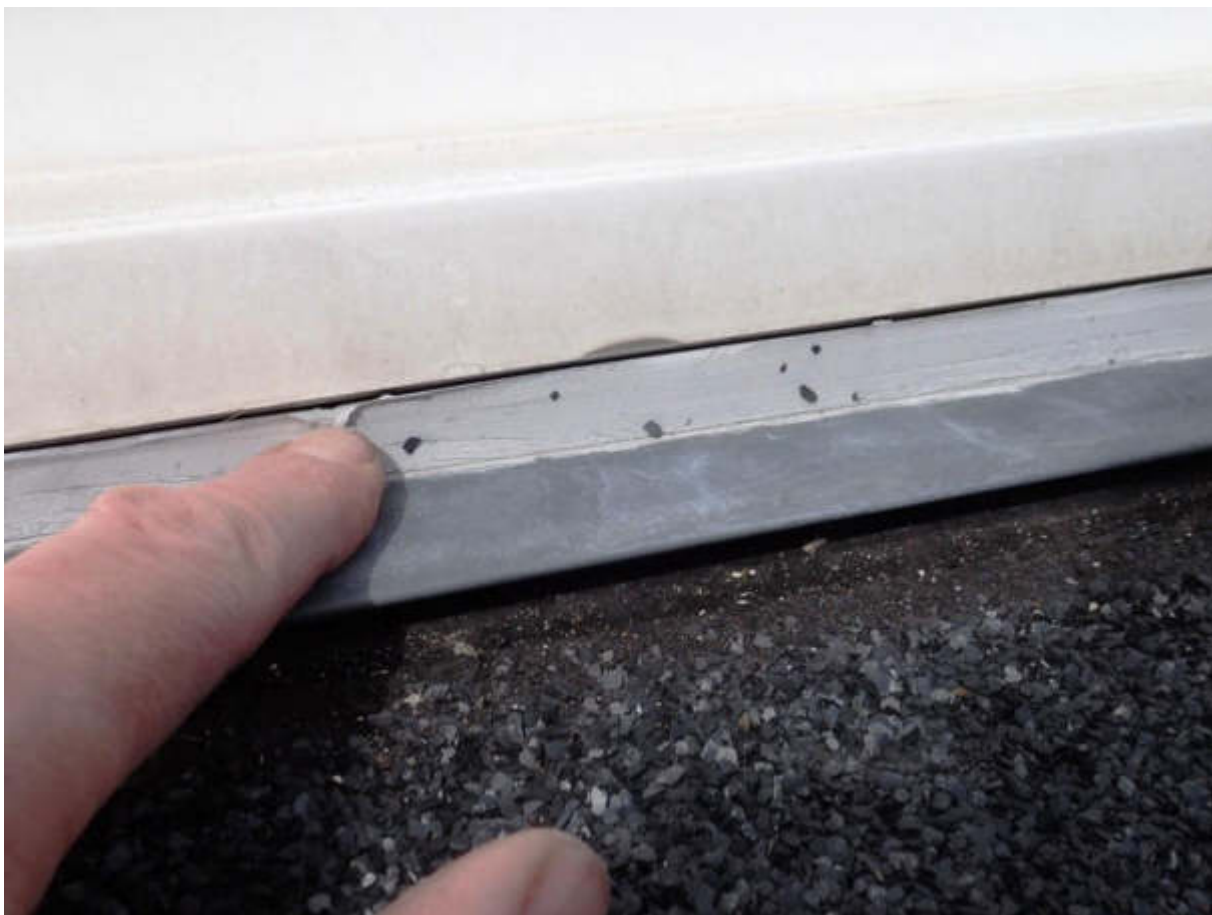
Figur 5 Facade mod syd. Vinduesfuger med ringe /tvivlsom vedhæftning.

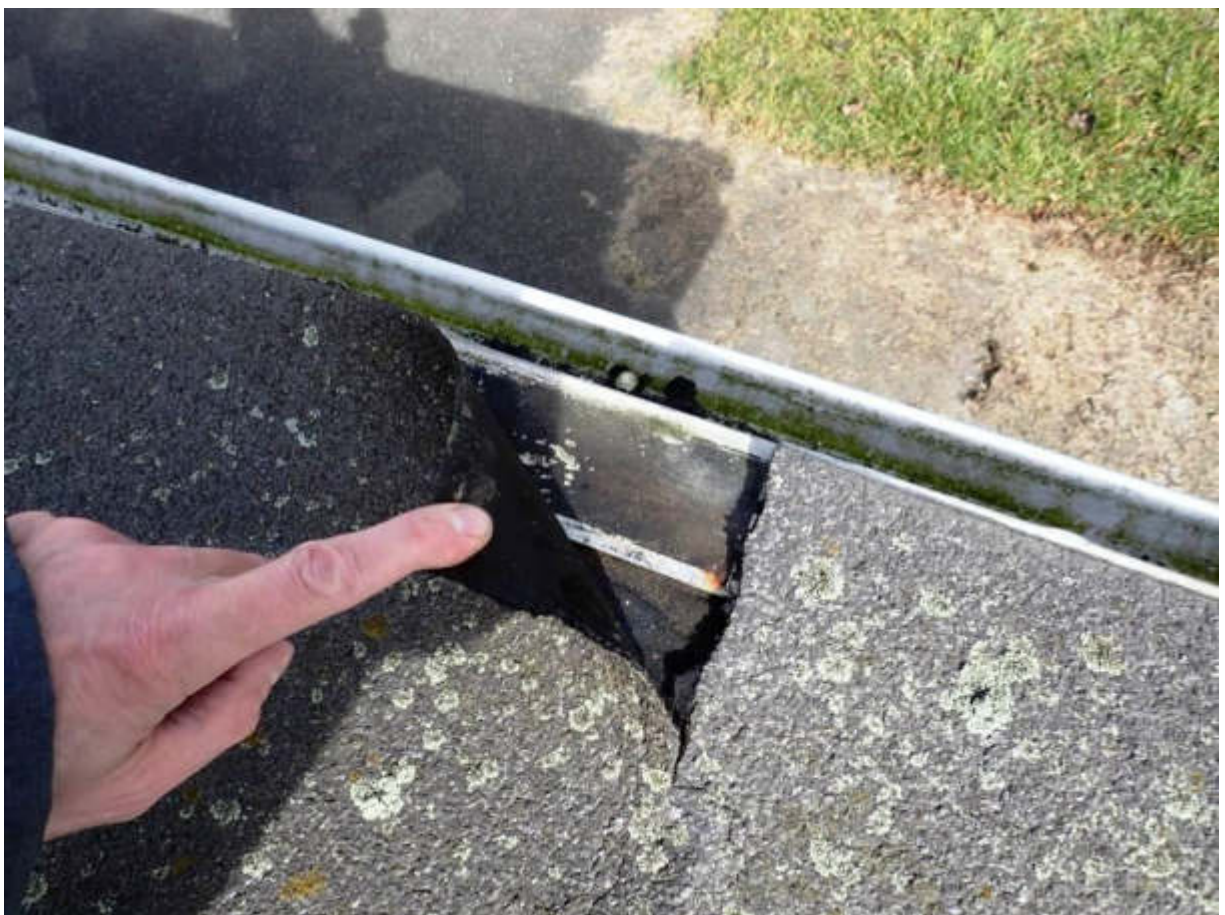
Figur 8 Tagflade over udhusbygning mod øst. Løst tagpap.

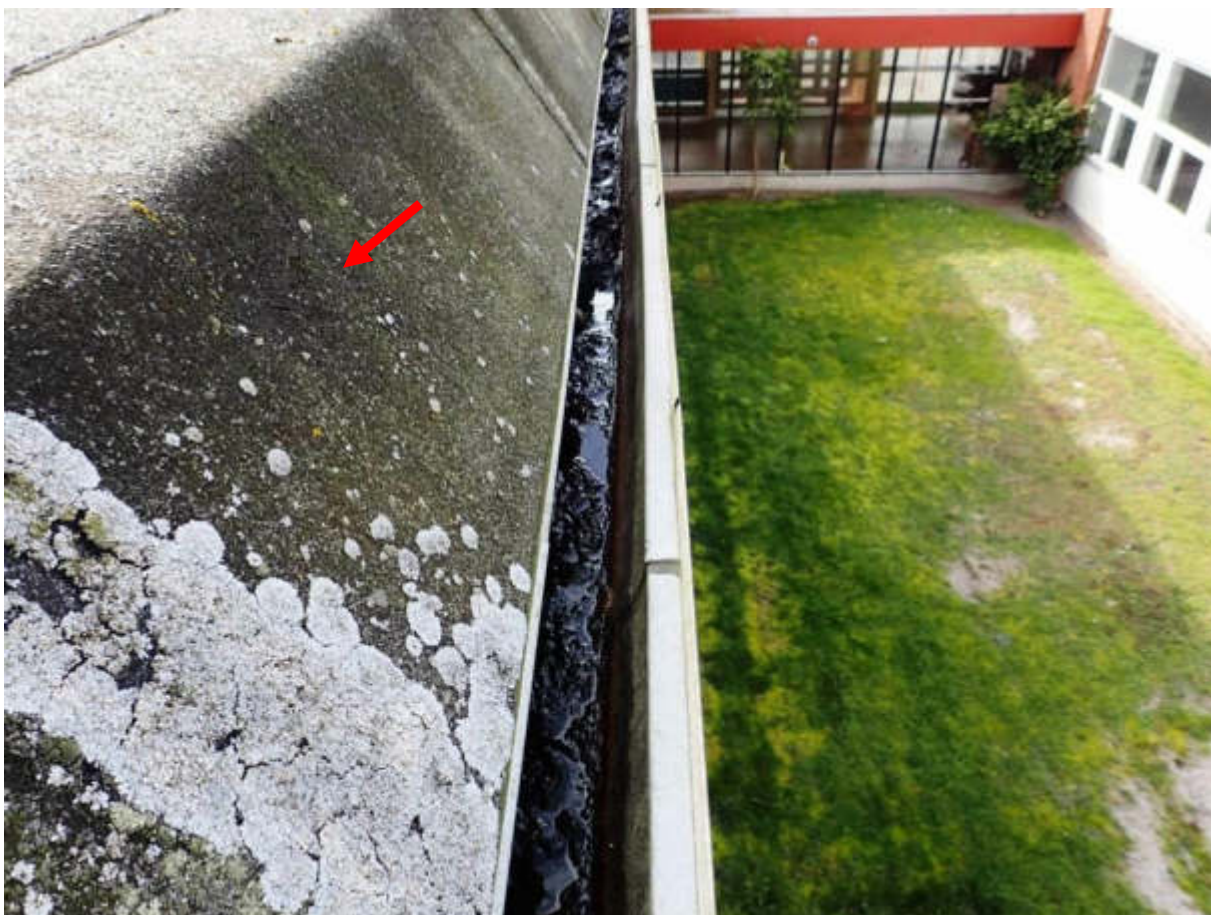
Figur 10 Tagflade over hovedbygning /gymnastiksalen. Forhøjning indikerer at der er etableret udvendig efterisolering /varmt tag (rød pil).

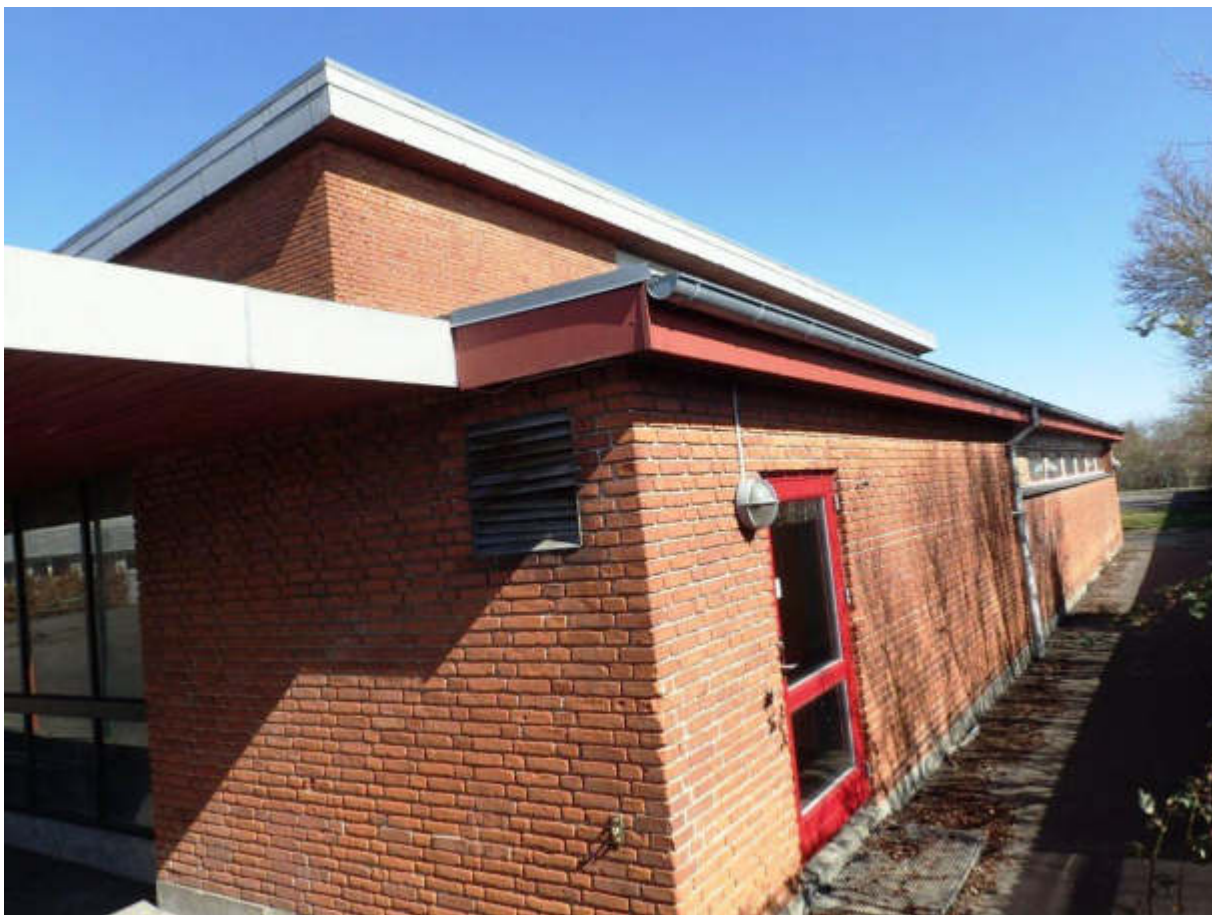
Figur 13 Bygningen set fra sydvest.

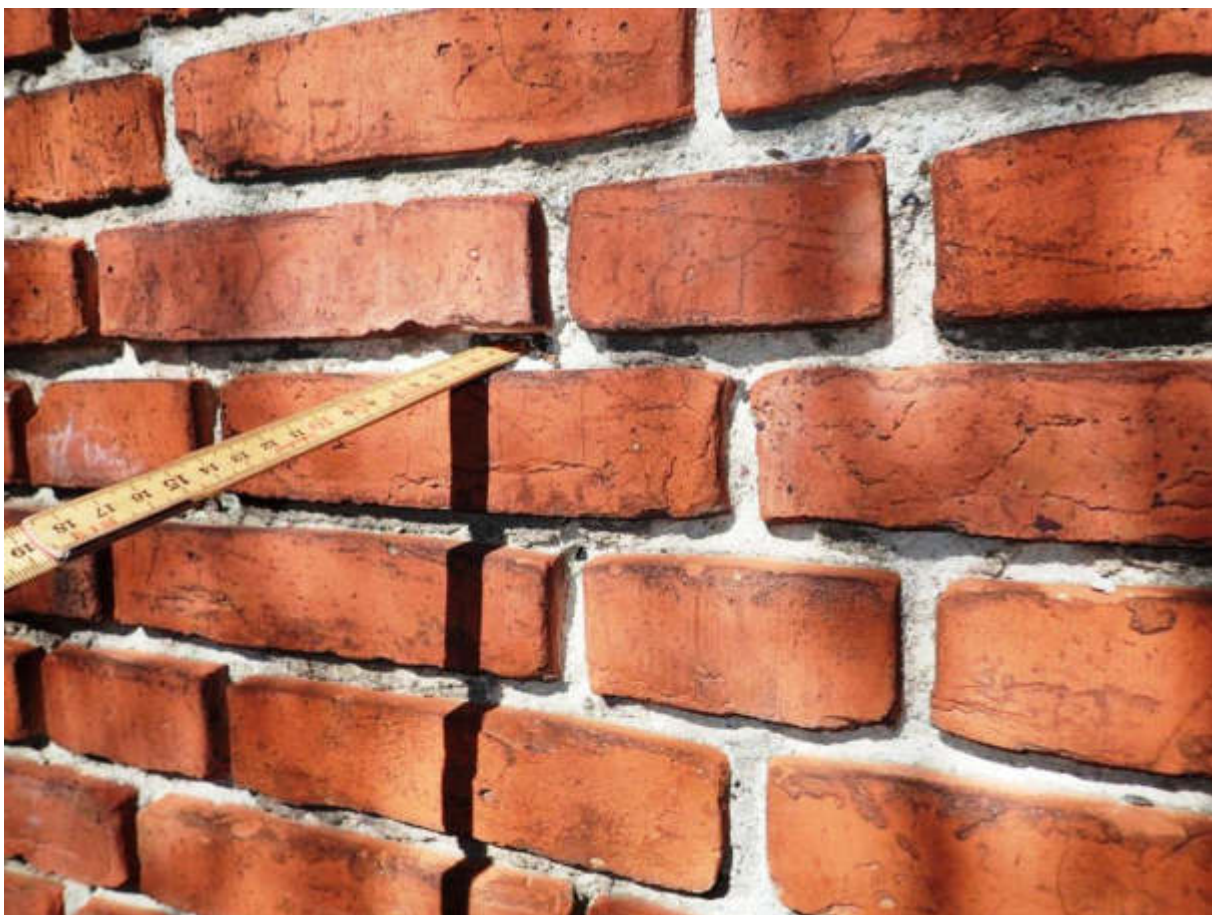
Murværk udført med tilbagelagte mørtelfuger. Flere steder blev partielt registreret manglende mørtelfuger, mindre skader samt indikationer på angreb af murbier.

Figur 14 Murværk udført med tilbagelagte mørtelfuger. Flere steder blev partielt registreret manglende mørtelfuger, mindre skader samt indikationer på angreb af murbier.

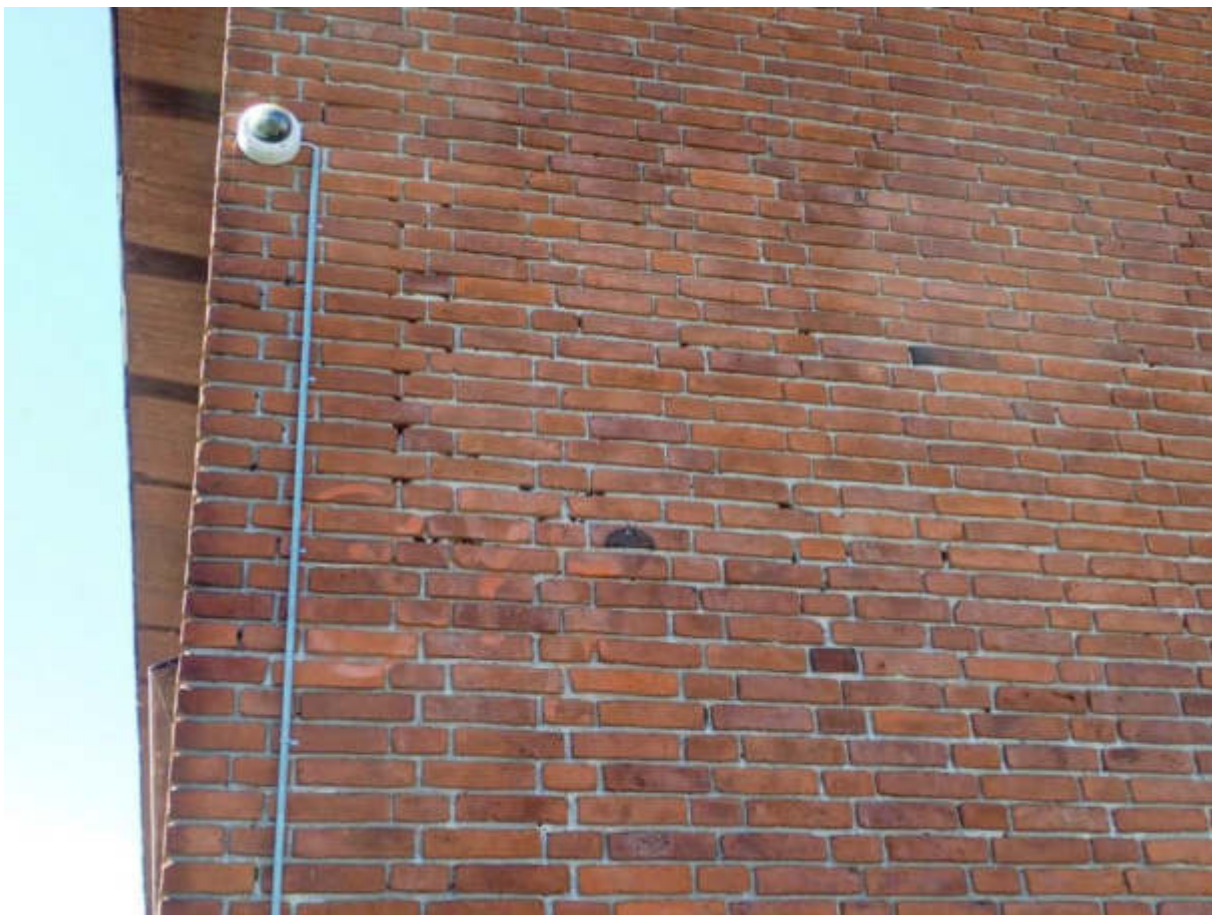
Figur 15 Facade mod øst. Partielt manglende mørtelfuger samt indikationer på angreb af murbier.

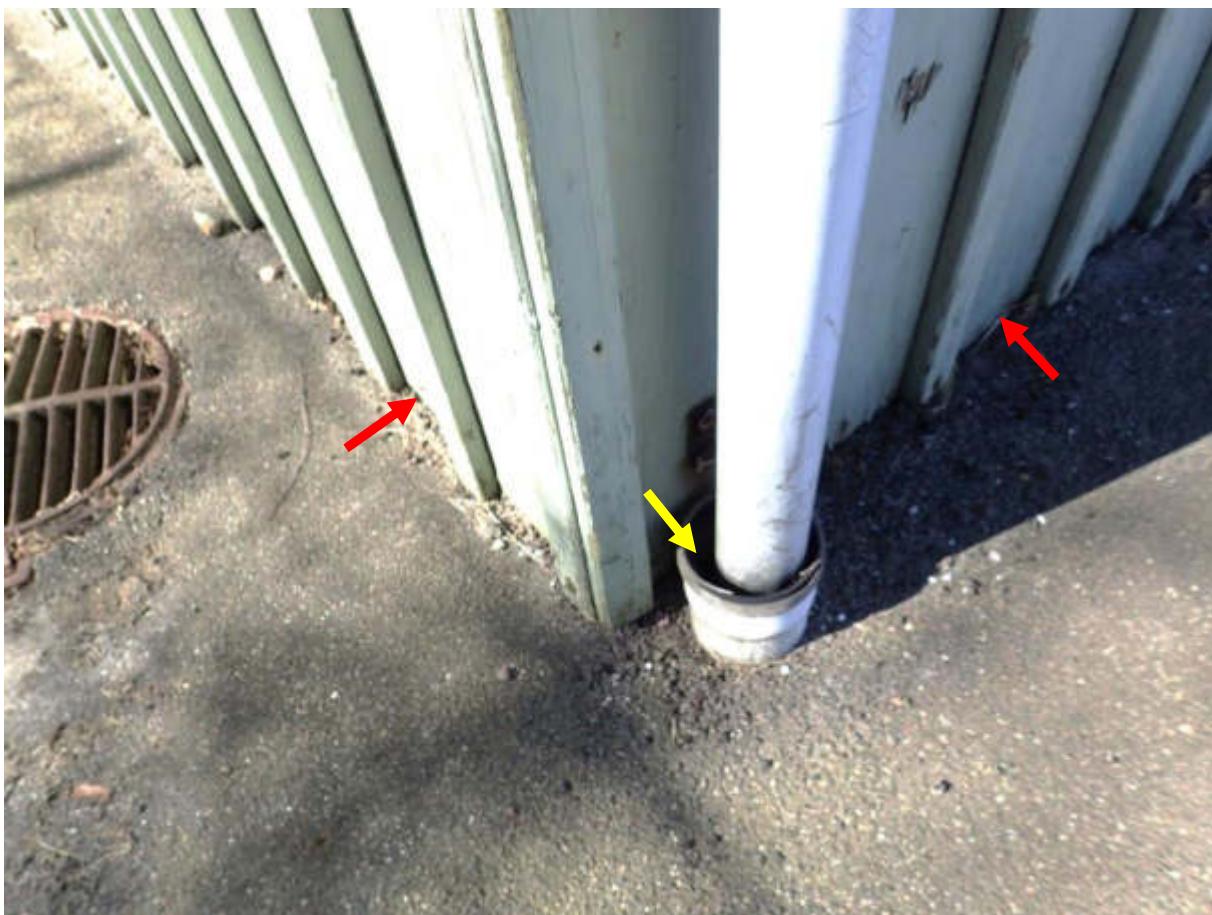
Figur 18 Udhusbygning mod øst. Bemærk træværk står uhensigtsmæssigt tæt mod terræn (røde pile). Bemærk endvidere uhensigtsmæssig åbning mellem nedløbsrør og afløbsrør (gul pil).

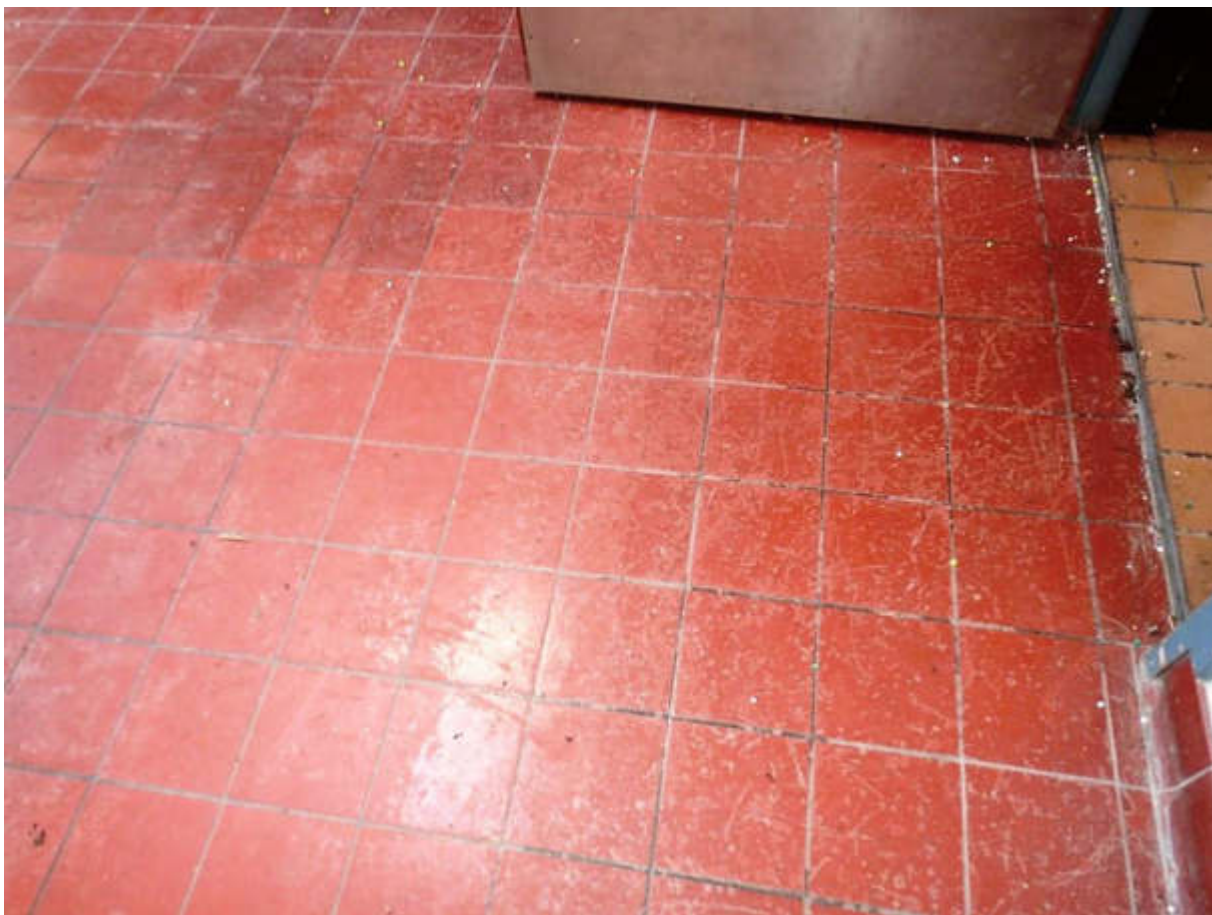
Figur 23 Forrum til omklædningsrum. Slidte gulvklinker.

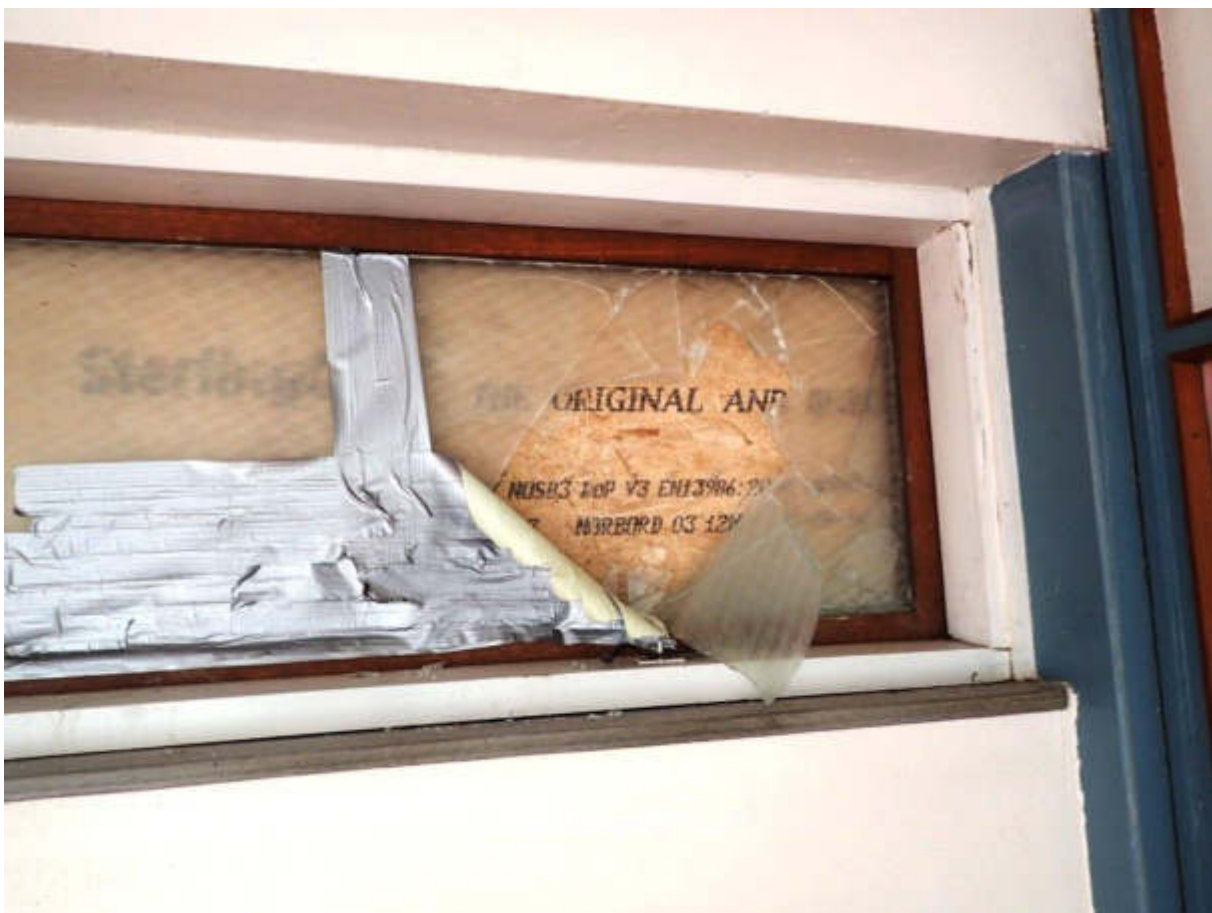
Figur 26 Omklædningsrummet. Vindue med skade og afdækket med tape og plade.

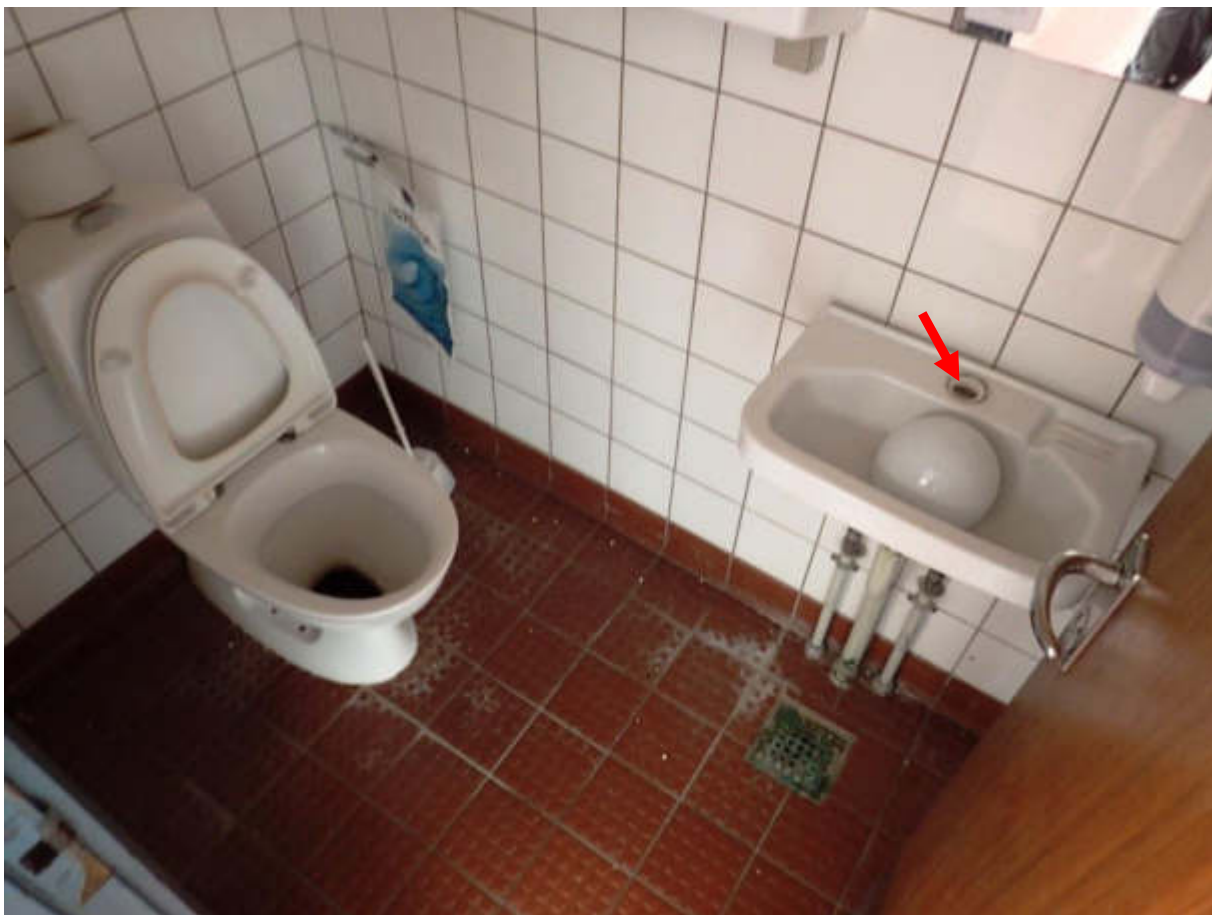
Figur 27 Toilet. Bemærk vandhane mangler (rød pil).

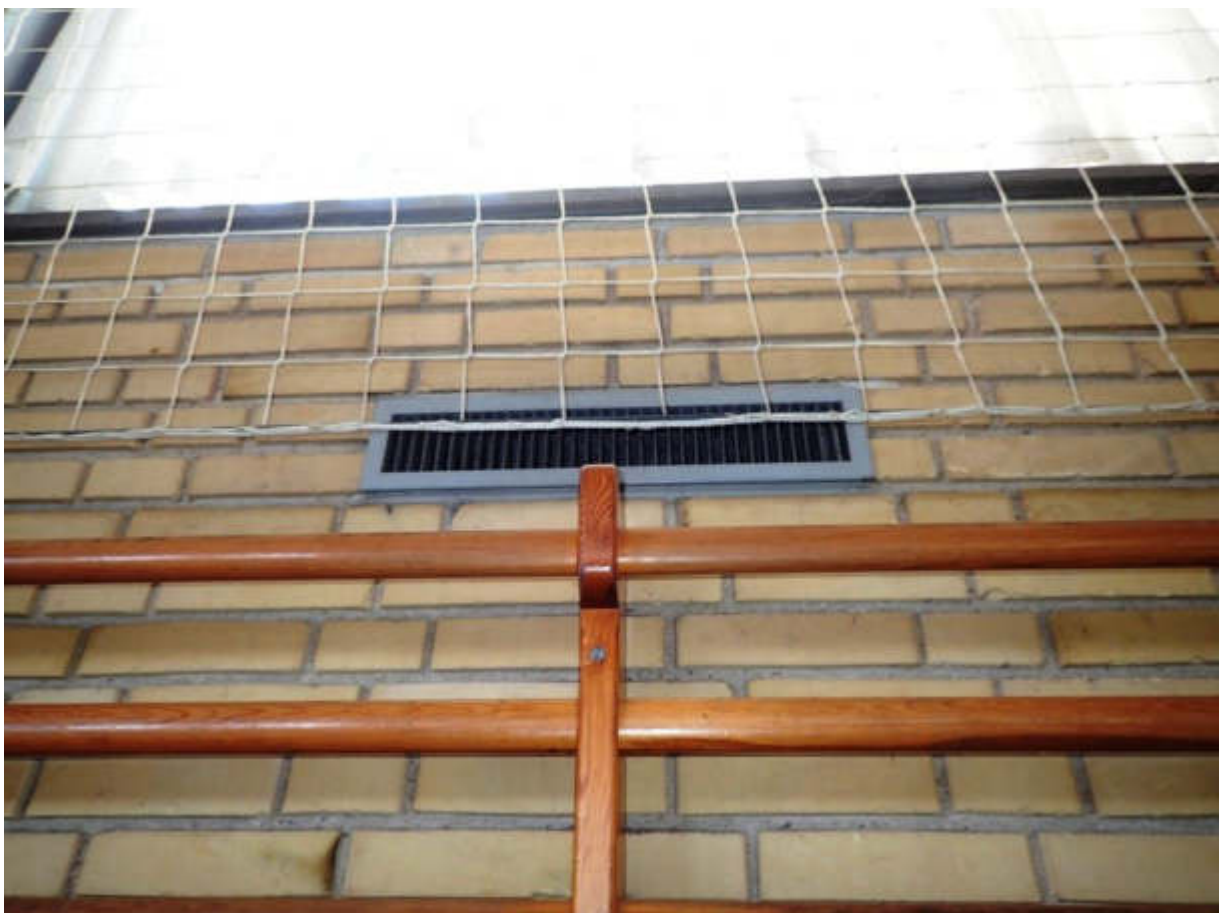
Figur 30 Gymnastiksalen. I vægge blev registreret adskillige ventilationsriste. Jfr. eksisterende tegninger er kanaler isoleret med 3 cm kork. Risiko for skjult skimmelsvampevækst.

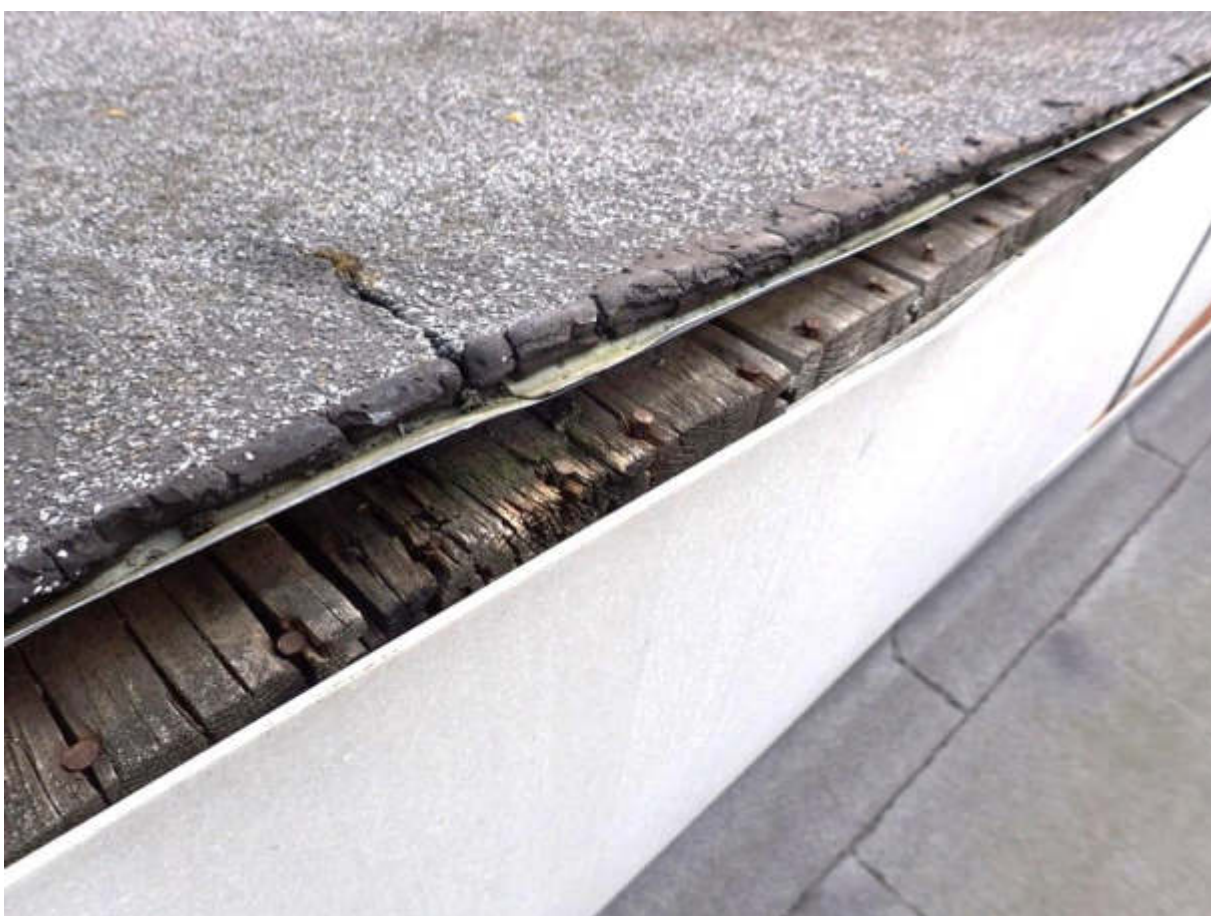
Figur 6 Tagfladen. Flosset og udtjent tagpap. Her ved sternkant. Bemærk tagbrædder påvirket af hyppig fugt og med nedbrud.

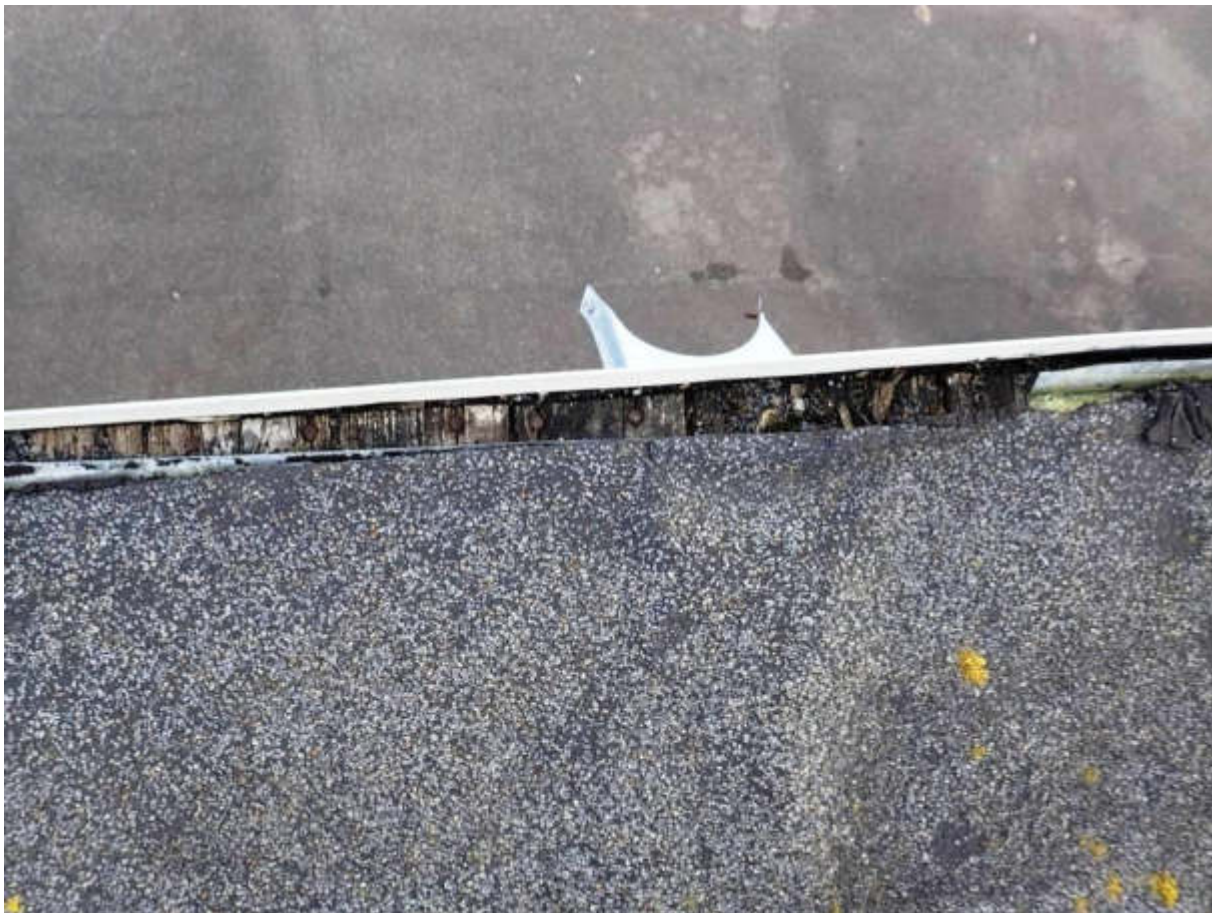
Figur 7 Tagfladen. Flosset og udtjent tagpap. Tagbrædder påvirket af hyppig fugt og med nedbrud.

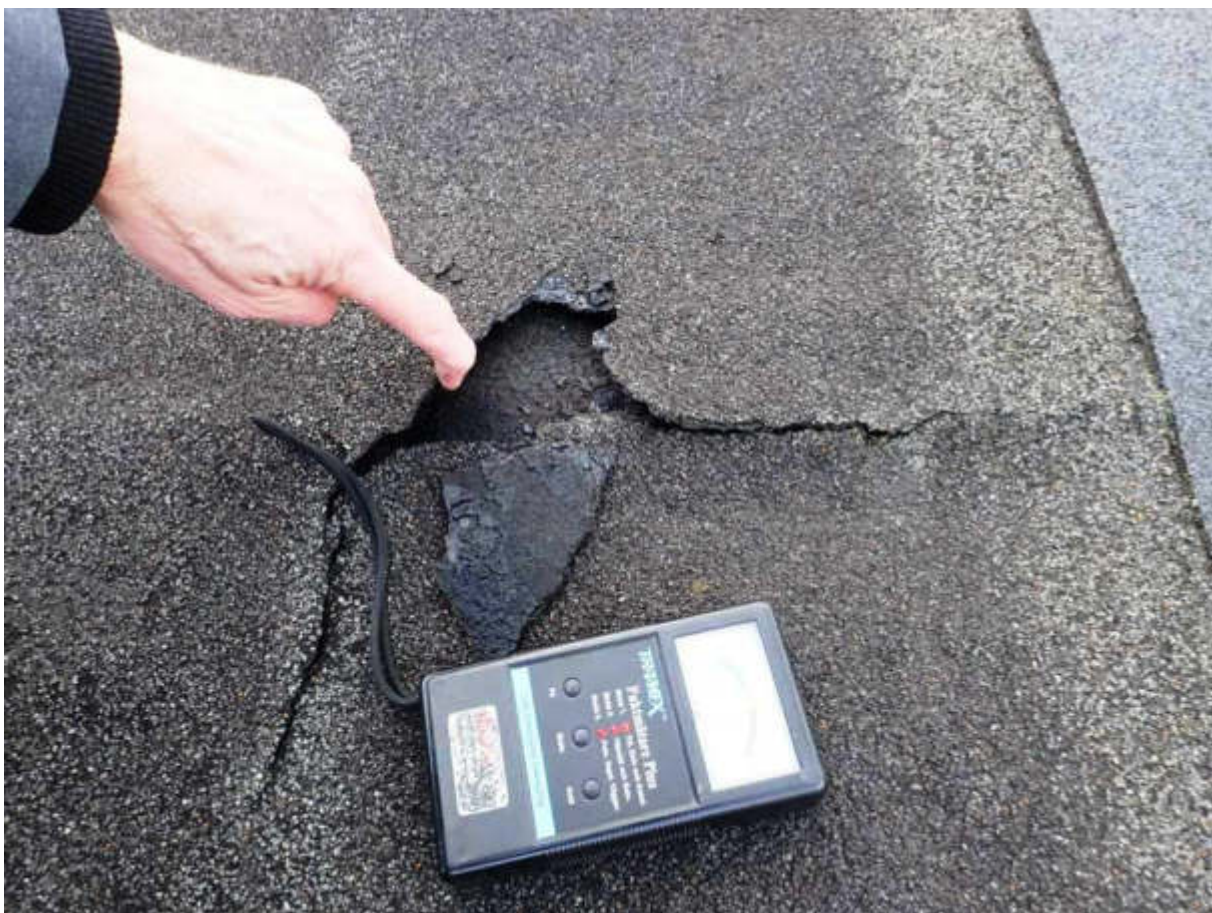
Figur 8 Tagfladen. Tagpap med skade.

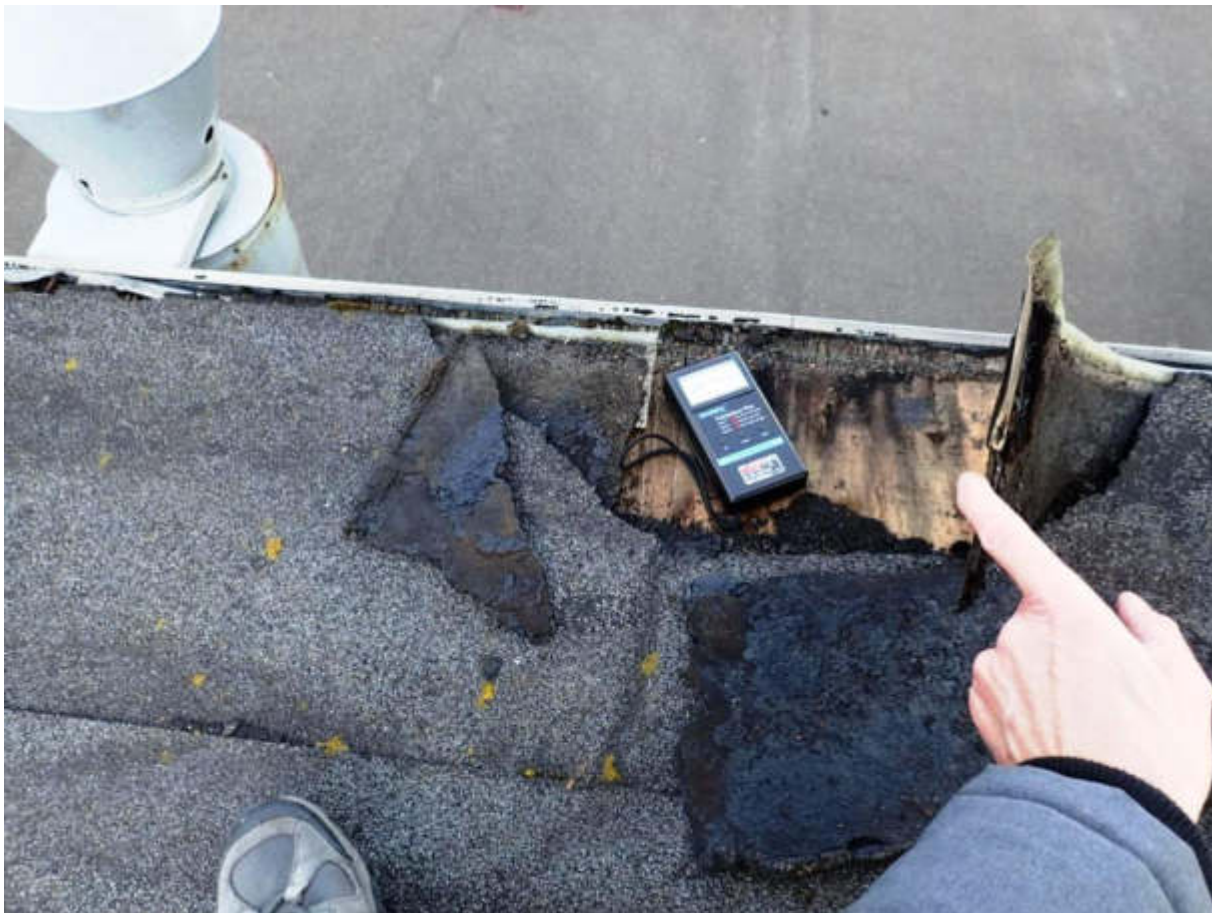
Figur 9 Tagfladen. Mørt og udtjent tagpap. Her ved sternkant mod øst. Bemærk opfugtede tagbrædder.

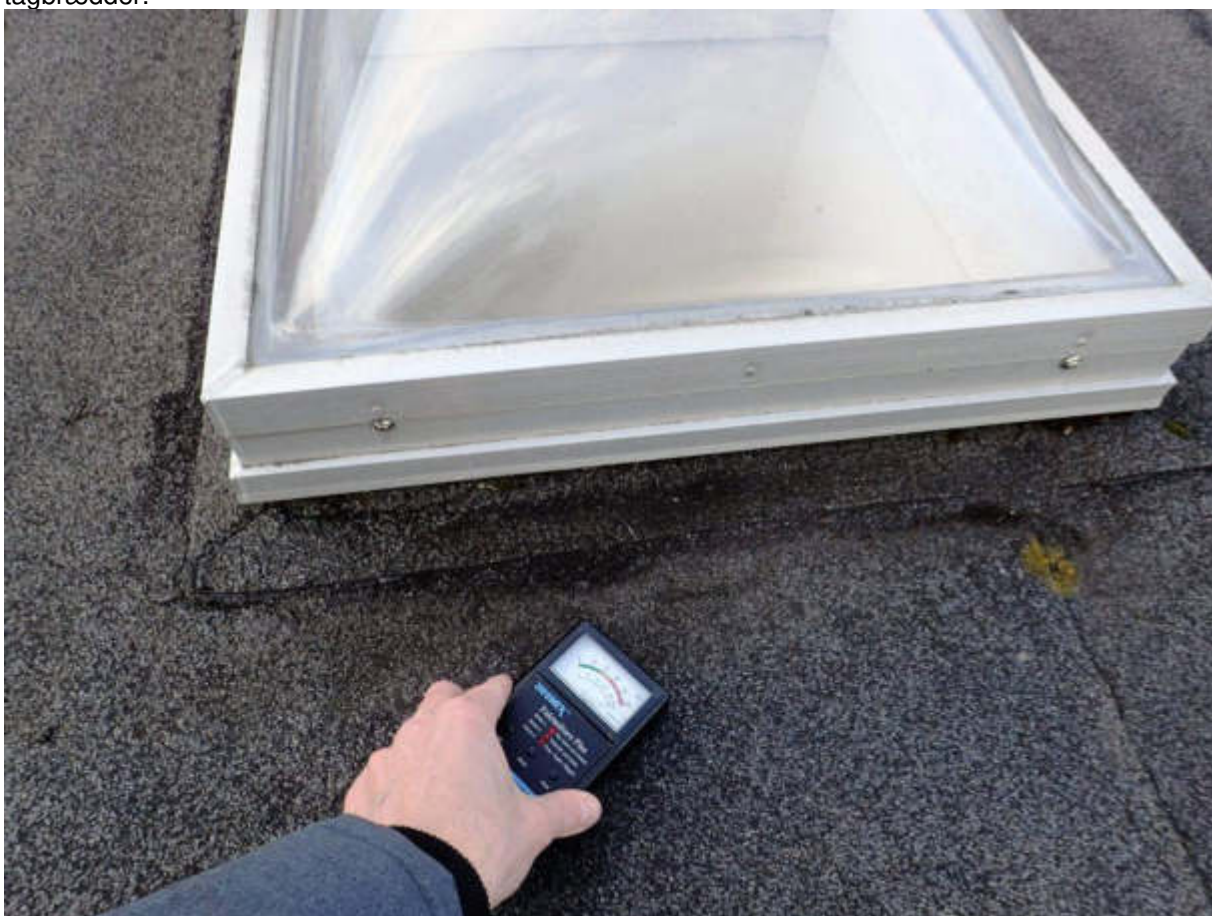
Figur 10 Tagfladen. Høje fugtniveauer registreret flere steder i tagfladen, her ved ovenlyskuppel.

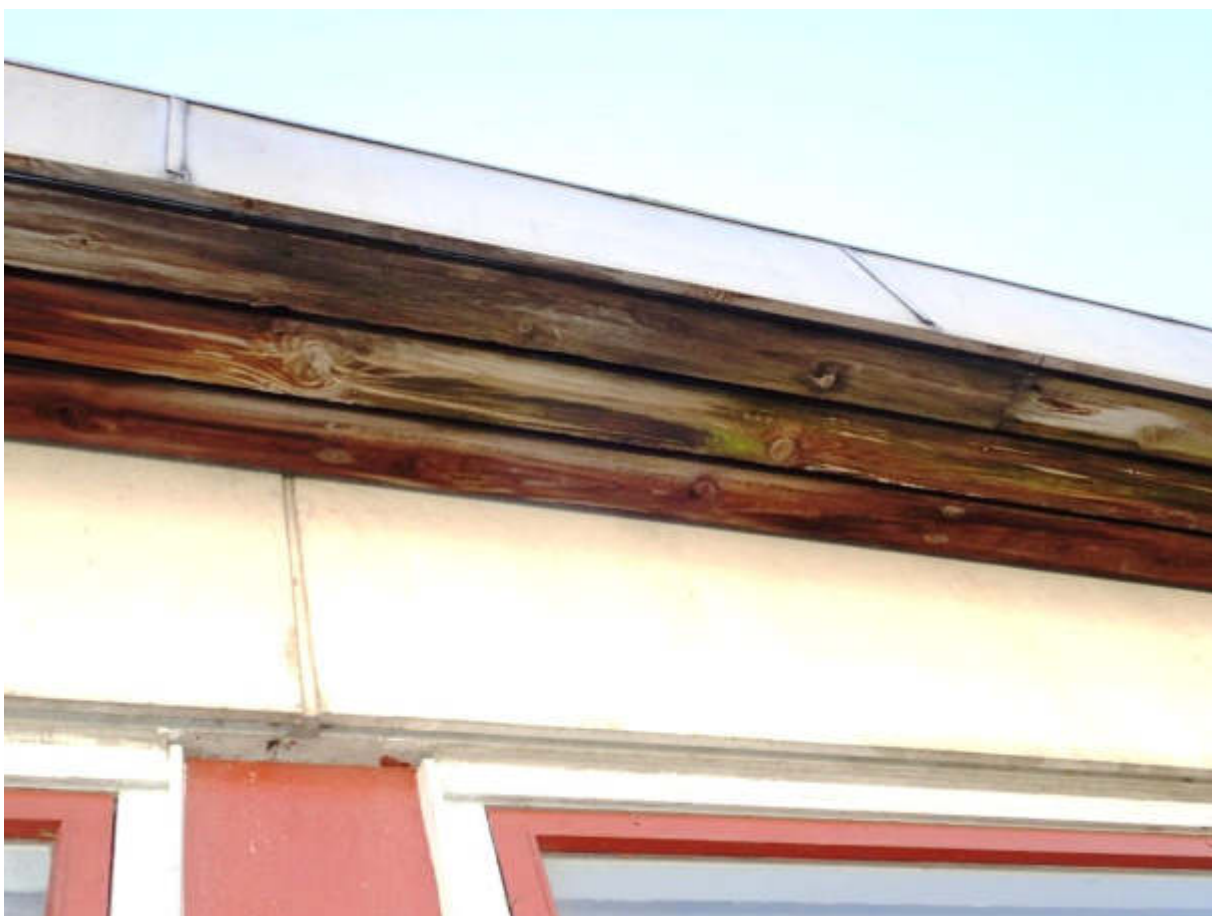
Figur 14 Facade mod nord. Fugtskjolder på udhængsbrædder.

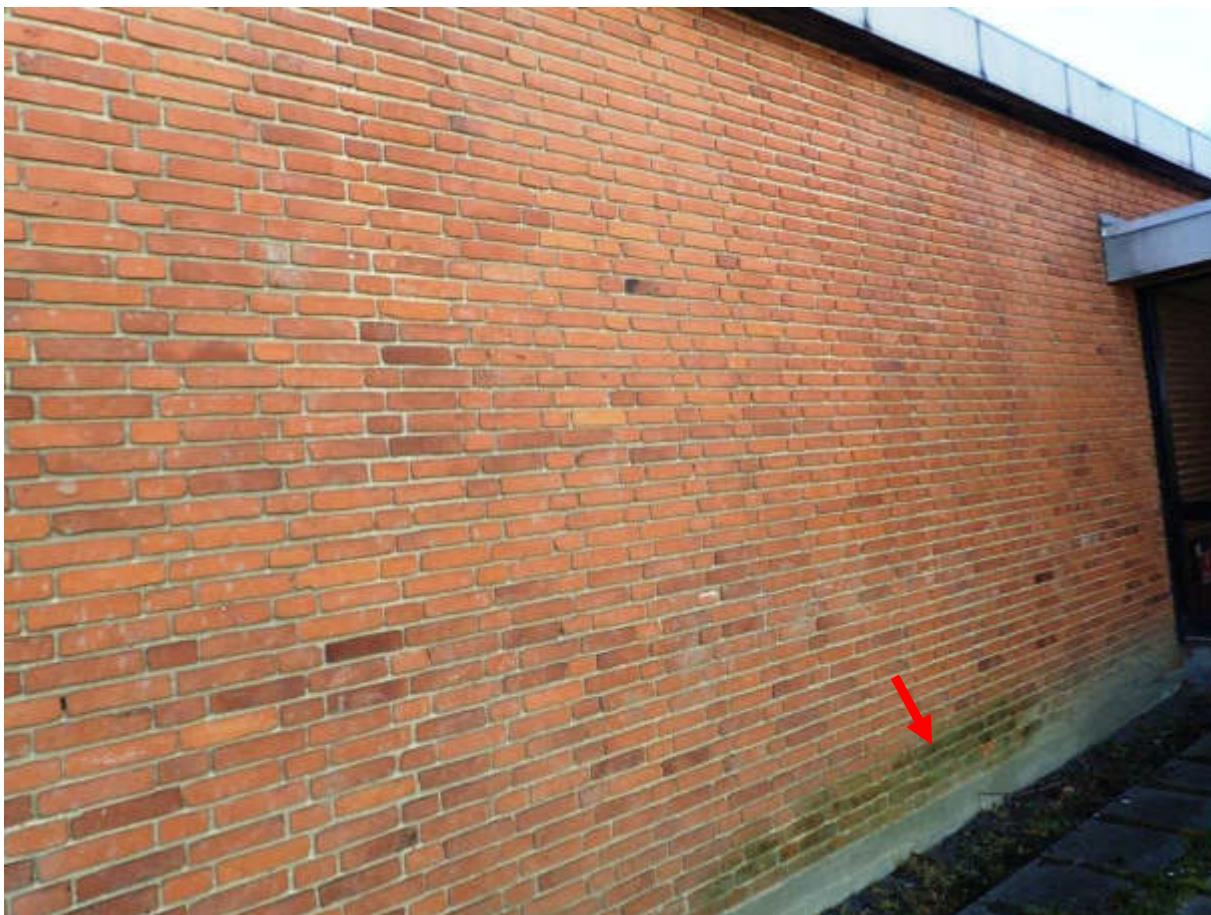
Figur 15 Facade mod nord. Fugtskjolder og alger på murværk indikerer at tagrende hyppigt løber over (rød pil).
