## **Notat vedr. besigtigelse af bygning**

**Bygningens adresse:** Tårsvej 118, 4900 Nakskov

### **Bygning 1**

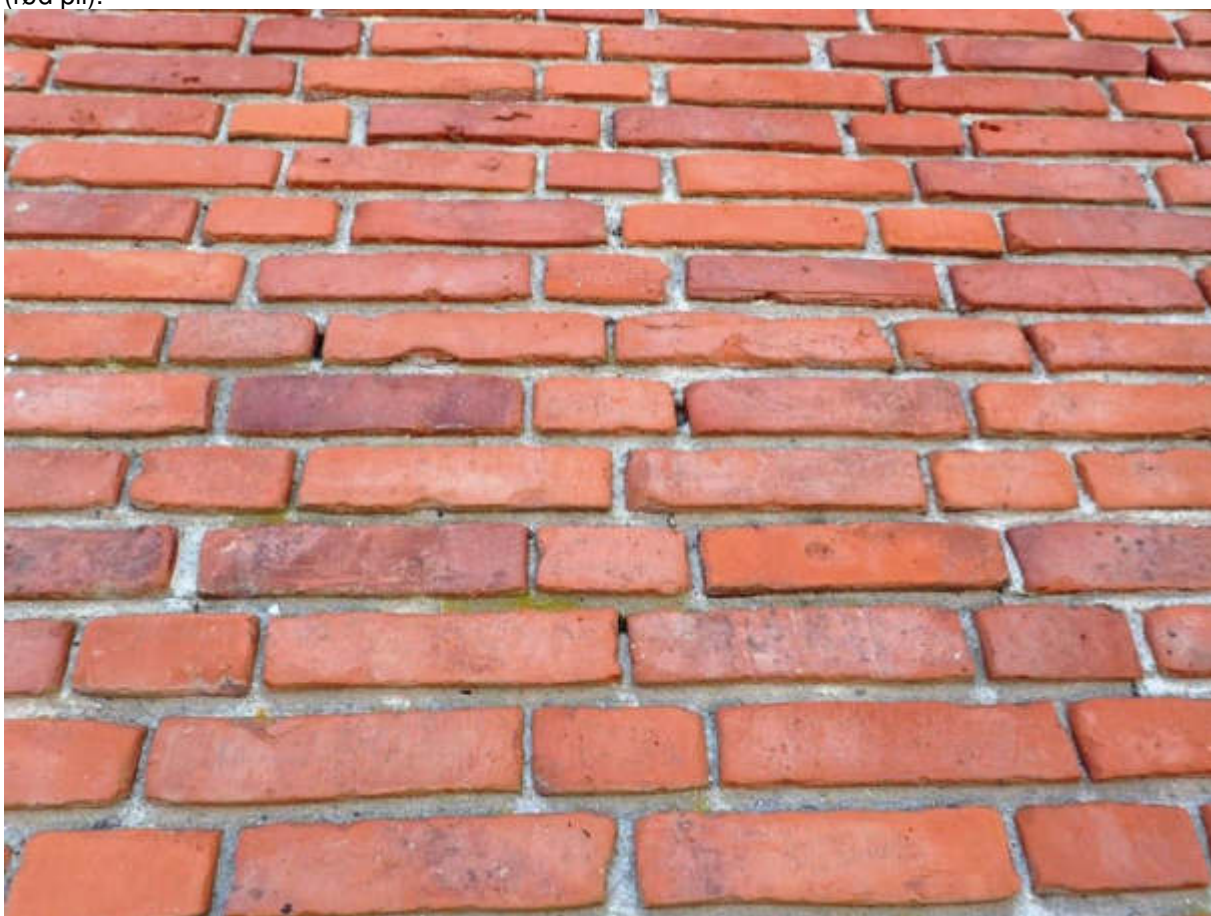
Figur 16 Ydervæg mod øst. Murværk med manglende mørtelfuger flere steder.

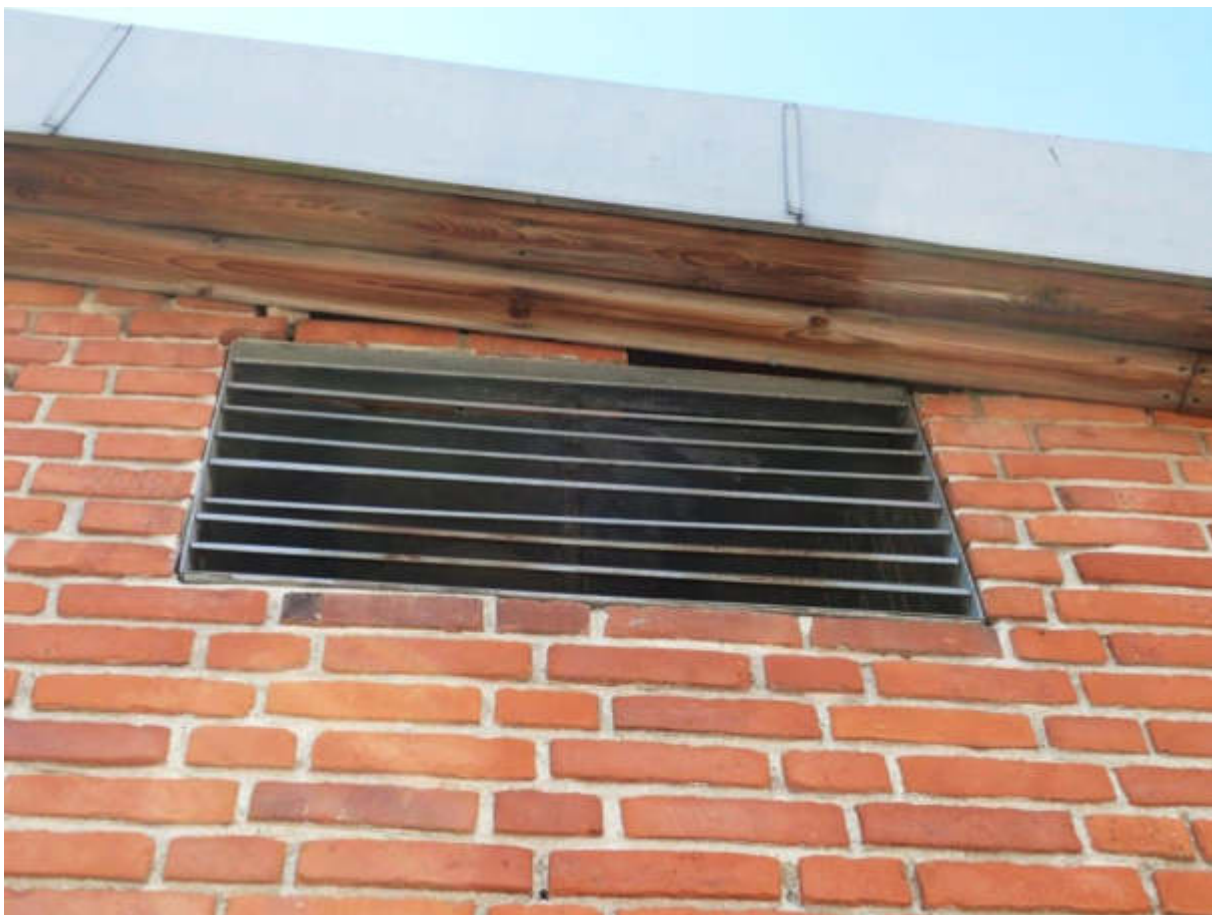
Figur 17 Ydervæg mod øst. Rist i murværk med tvivlsom tæthed nedbør.

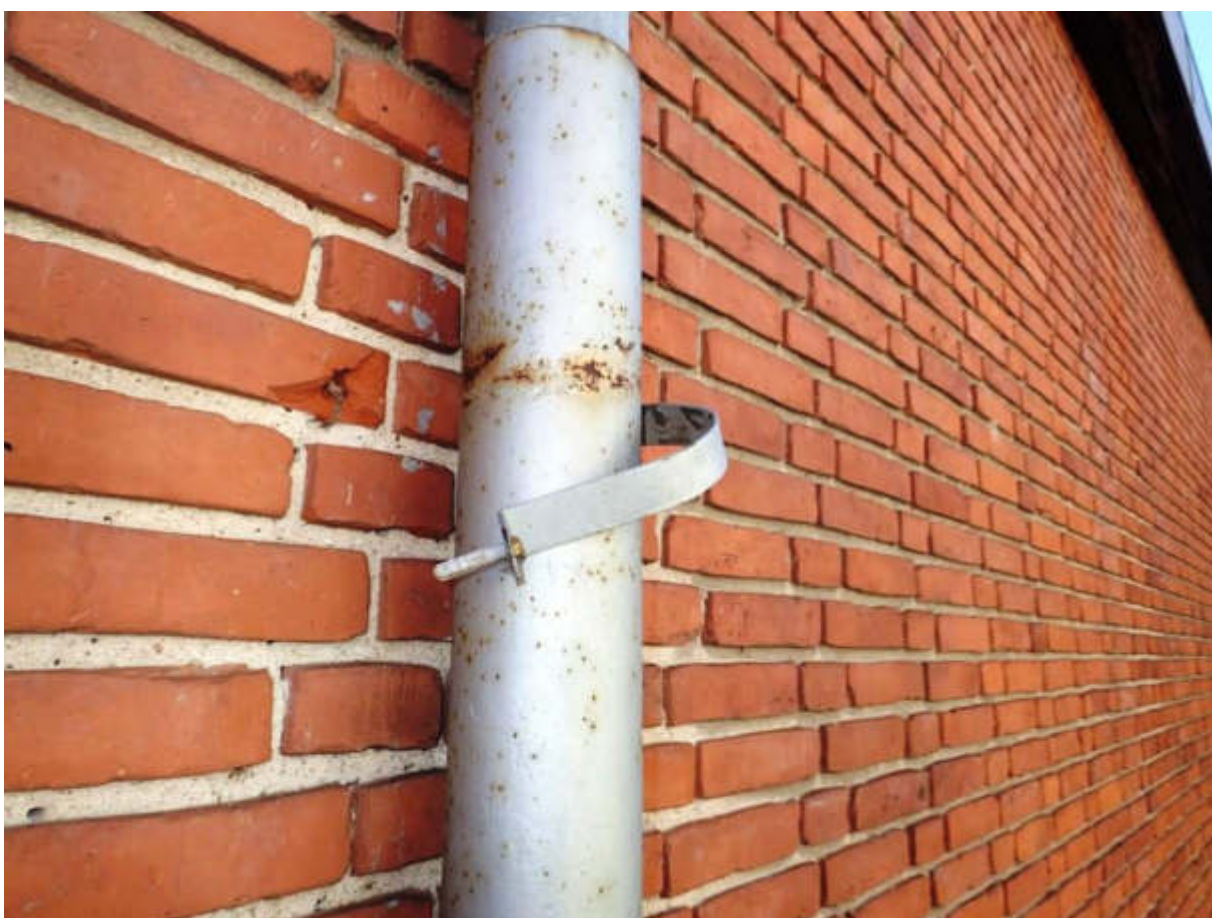
Figur 18 Facade mod nord. Løst nedløbsrør.

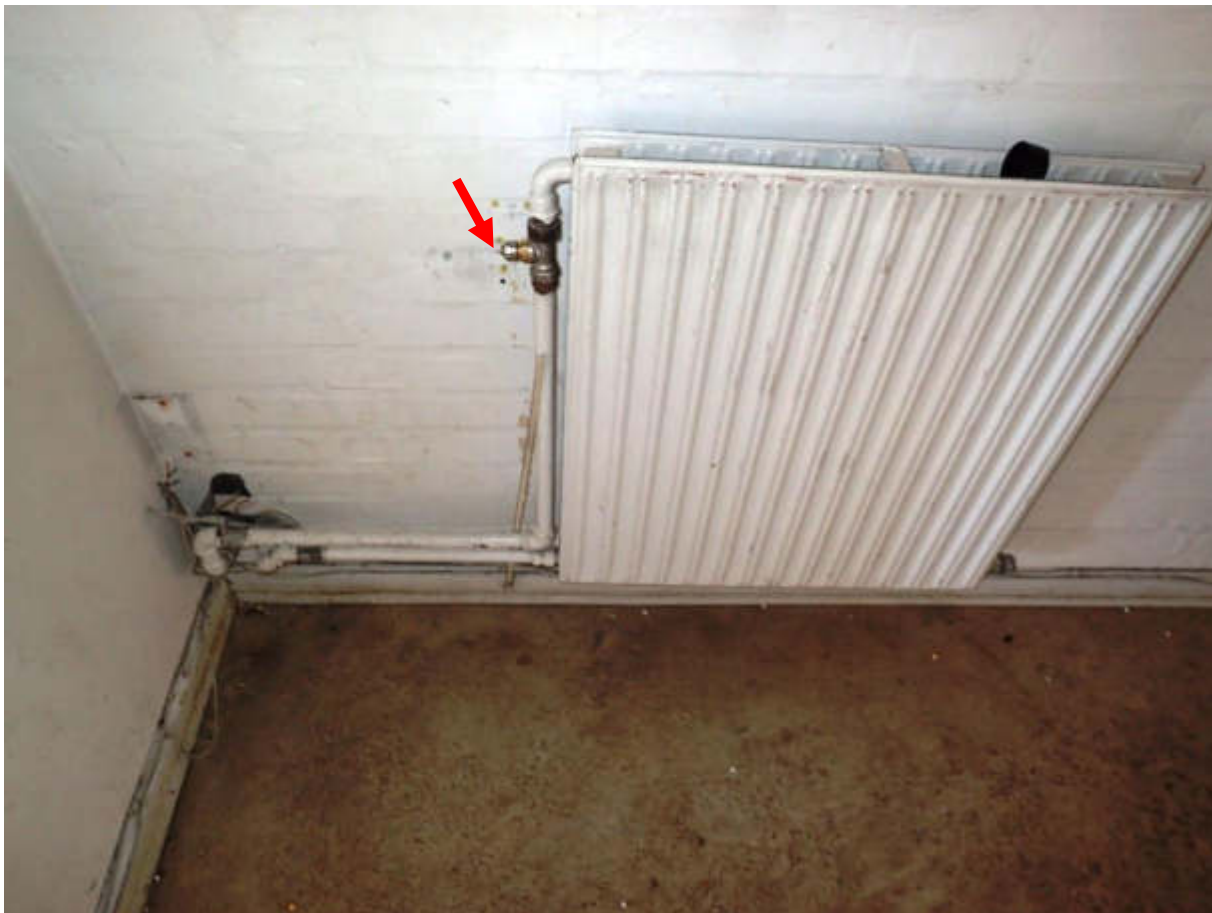
Figur 19 Radiator med manglende termostat (rød pil).

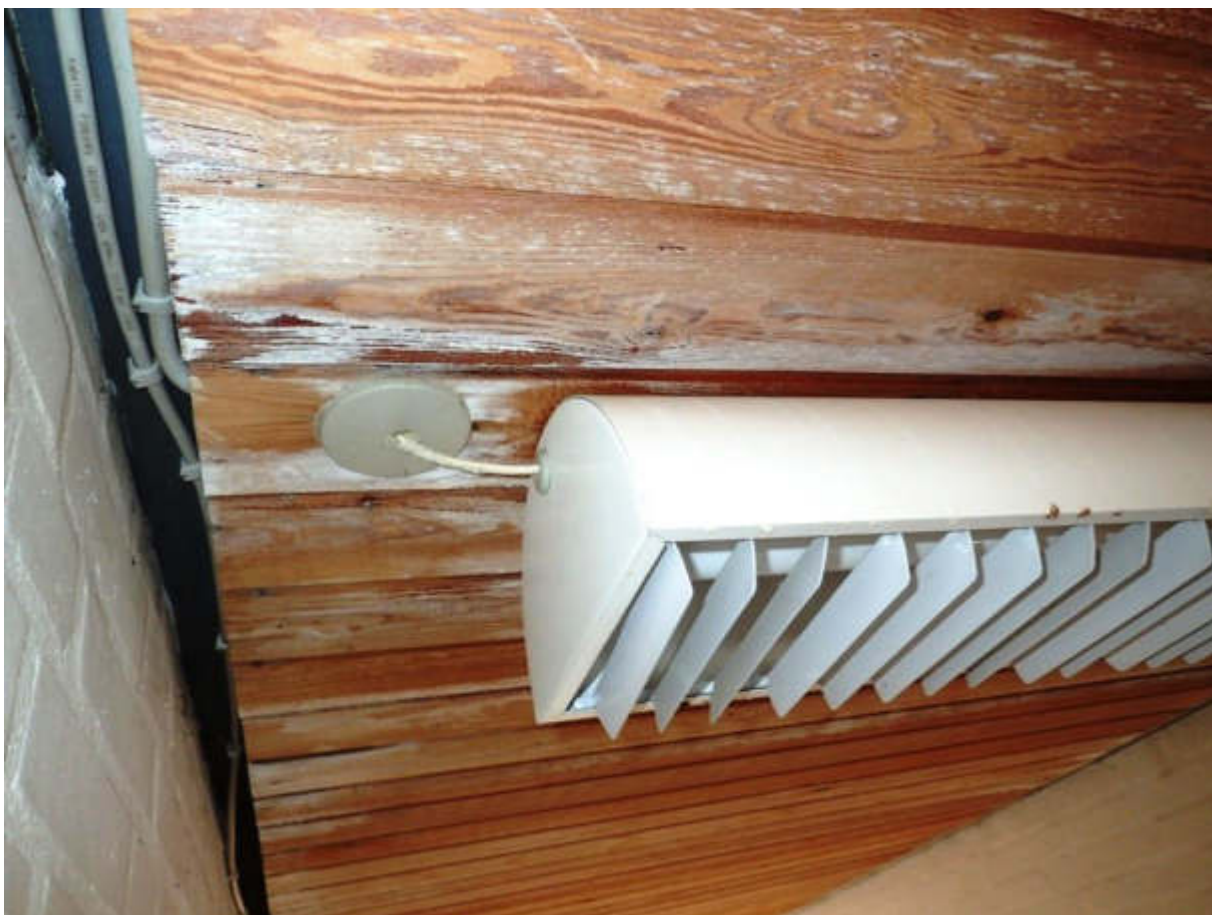
Figur 20 Loft i gangen. Synlige forekomster af skimmelsvampevækst indikerer utæthed i taget.

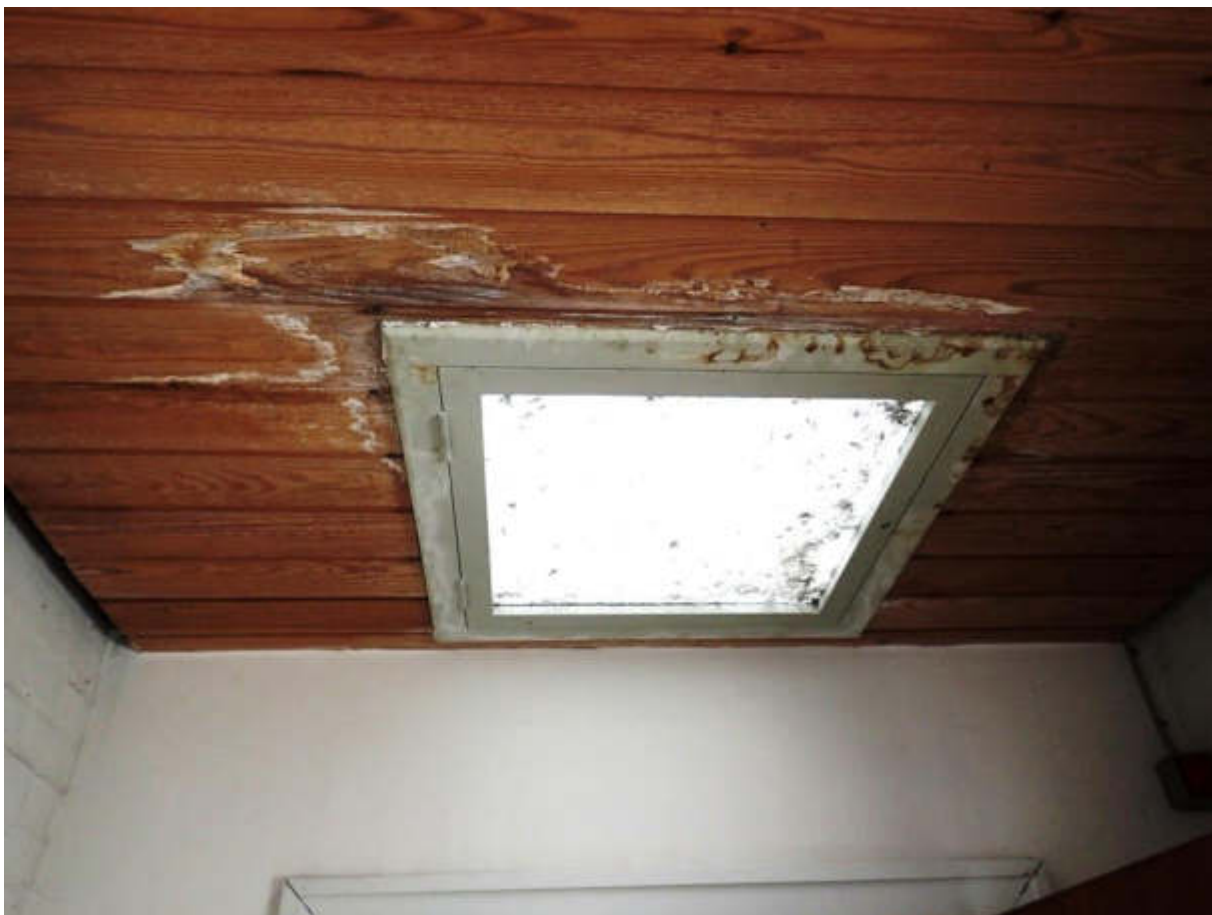
Figur 21 Gangen. Synlig skimmelsvampevækst og skjolder på loftet indikerer utæthed i taget.

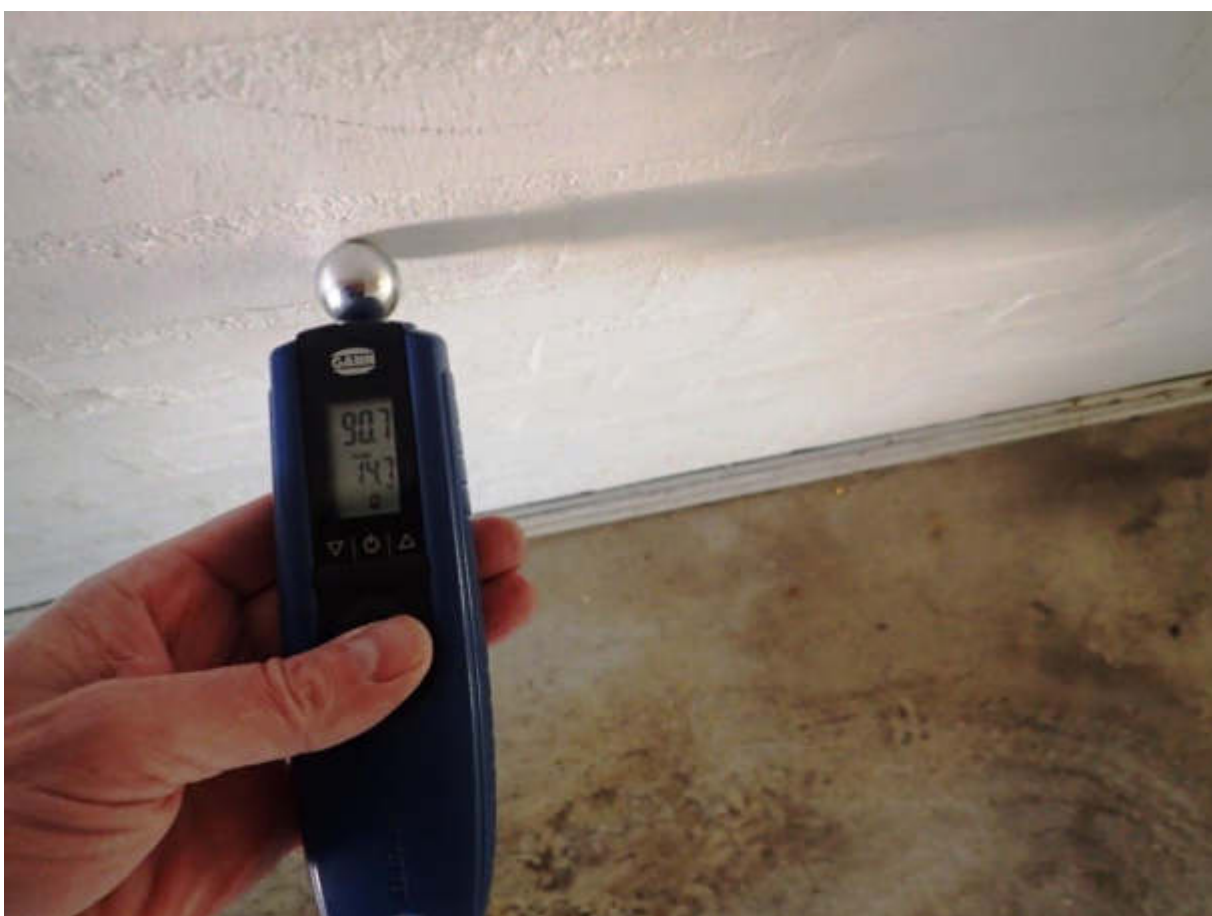
Figur 22 Gangen. Høje fugtniveauer registreret i murværk (ca. 90 ud af 100 digits -vådt).

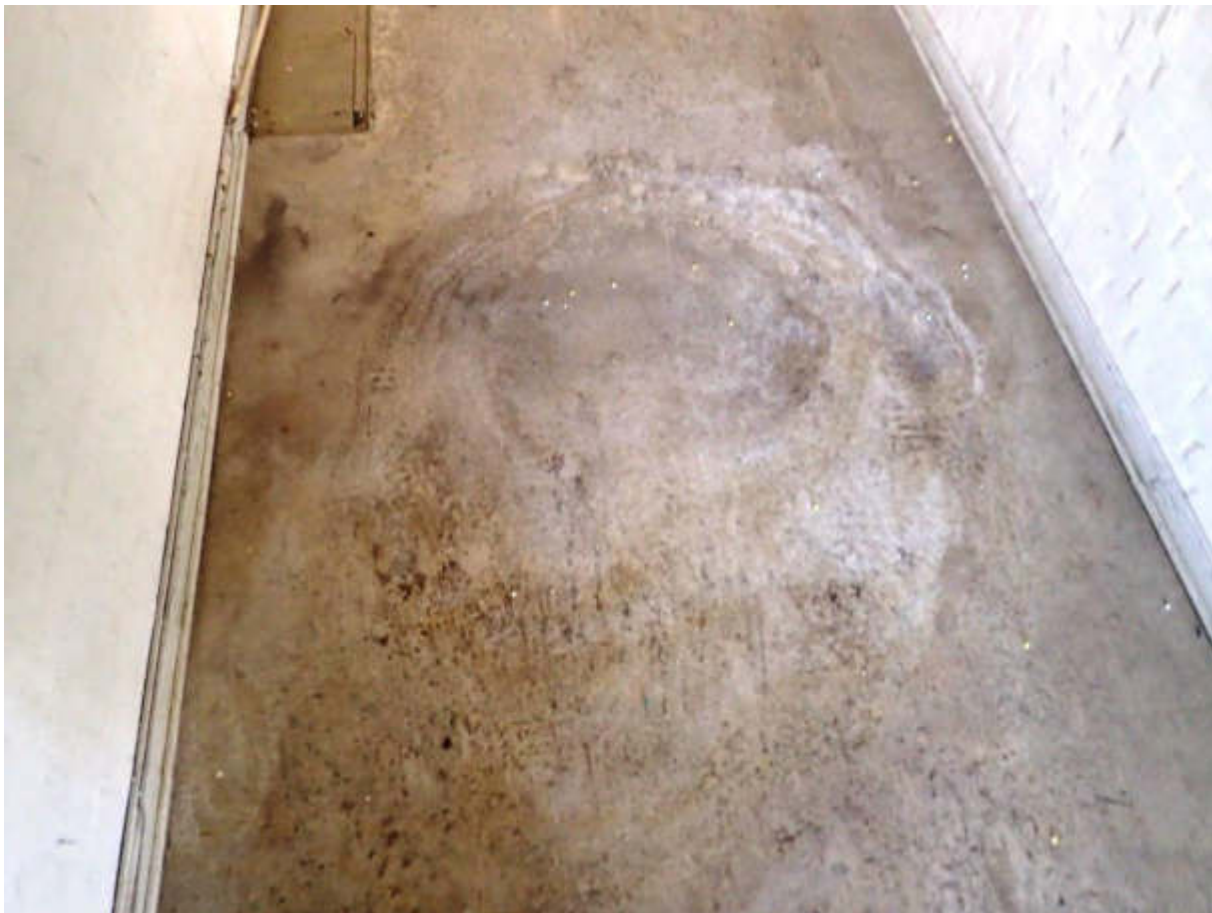
Figur 23 Gangen. Fugtigt og skjoldet gulv indikerer utæt tag.

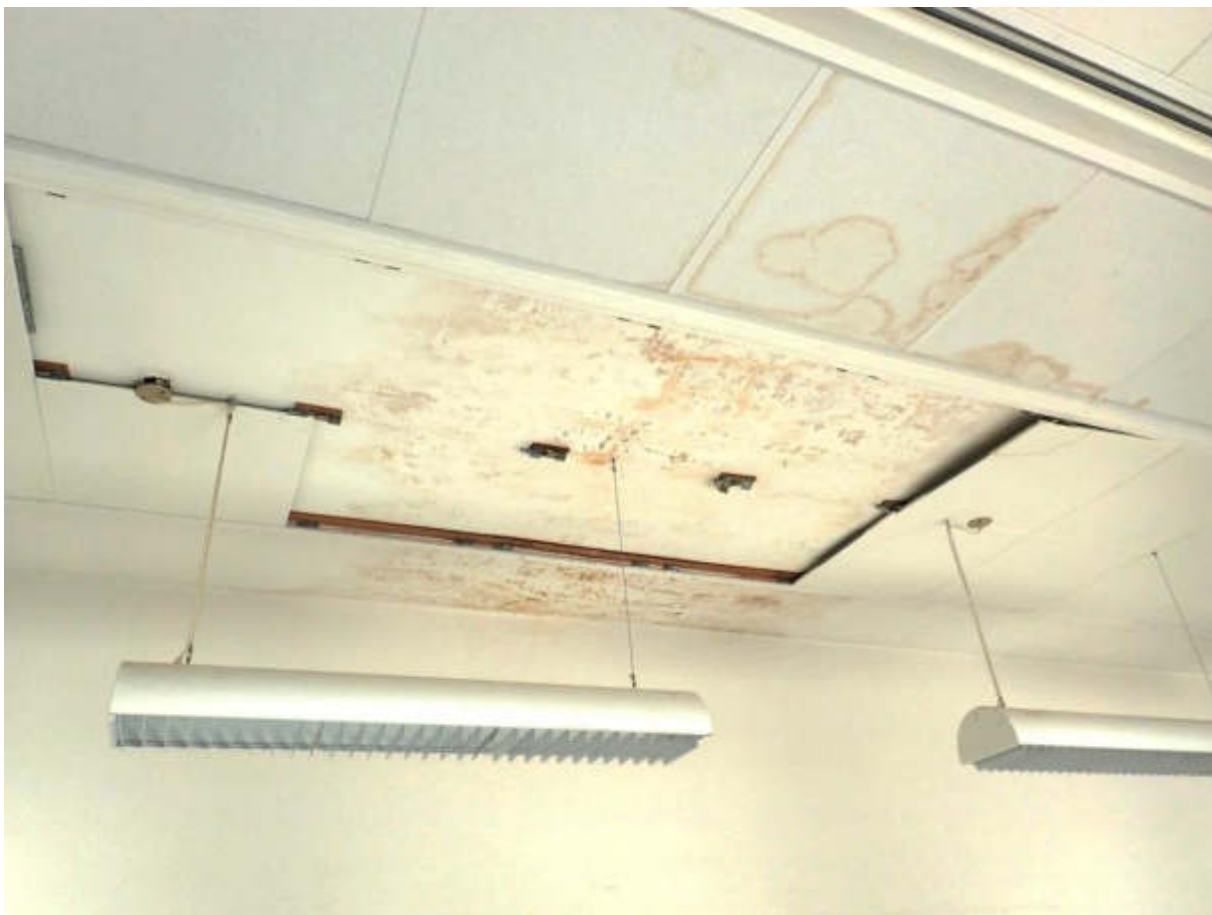
Figur 25 Undervisningslokale mod syd. Synlig skimmelsvampevækst og skjolder på loftet indikerer utætheder i taget.

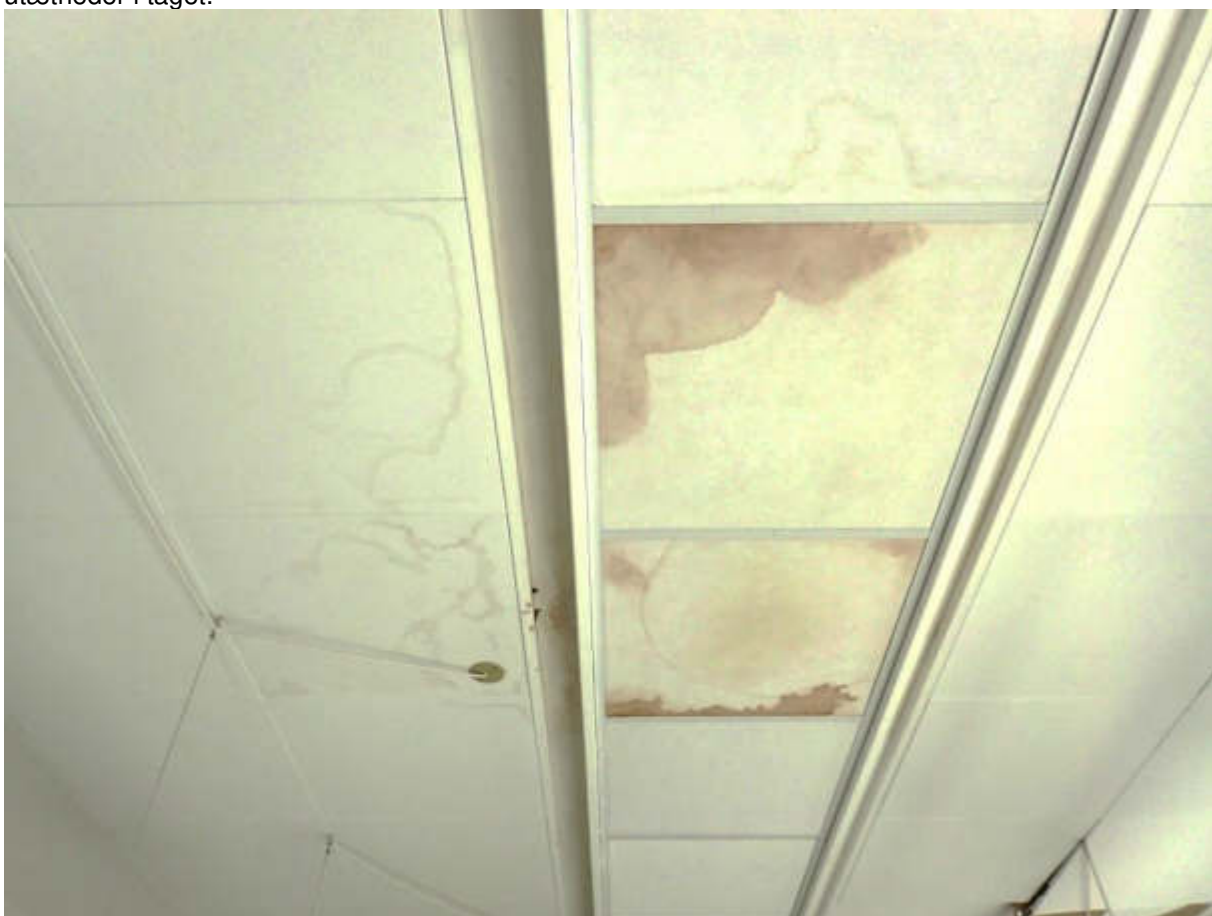
Figur 26 Undervisningslokale mod syd. Der blev registreret skjolder adskillige steder på loftet.

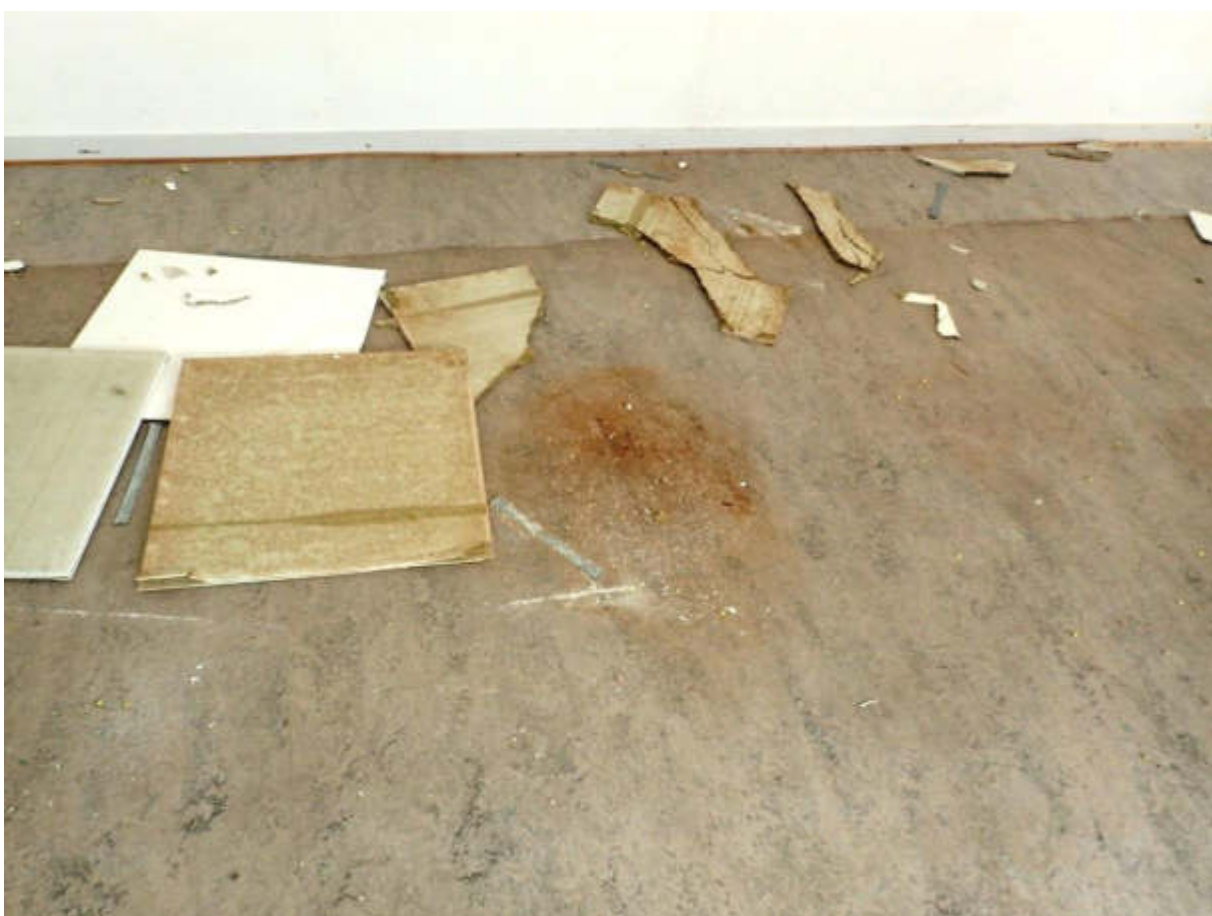
Figur 28 Undervisningslokalet mod syd. Fugtskjolder på gulvet og kollapsede loft indikerer utæthed i taget.

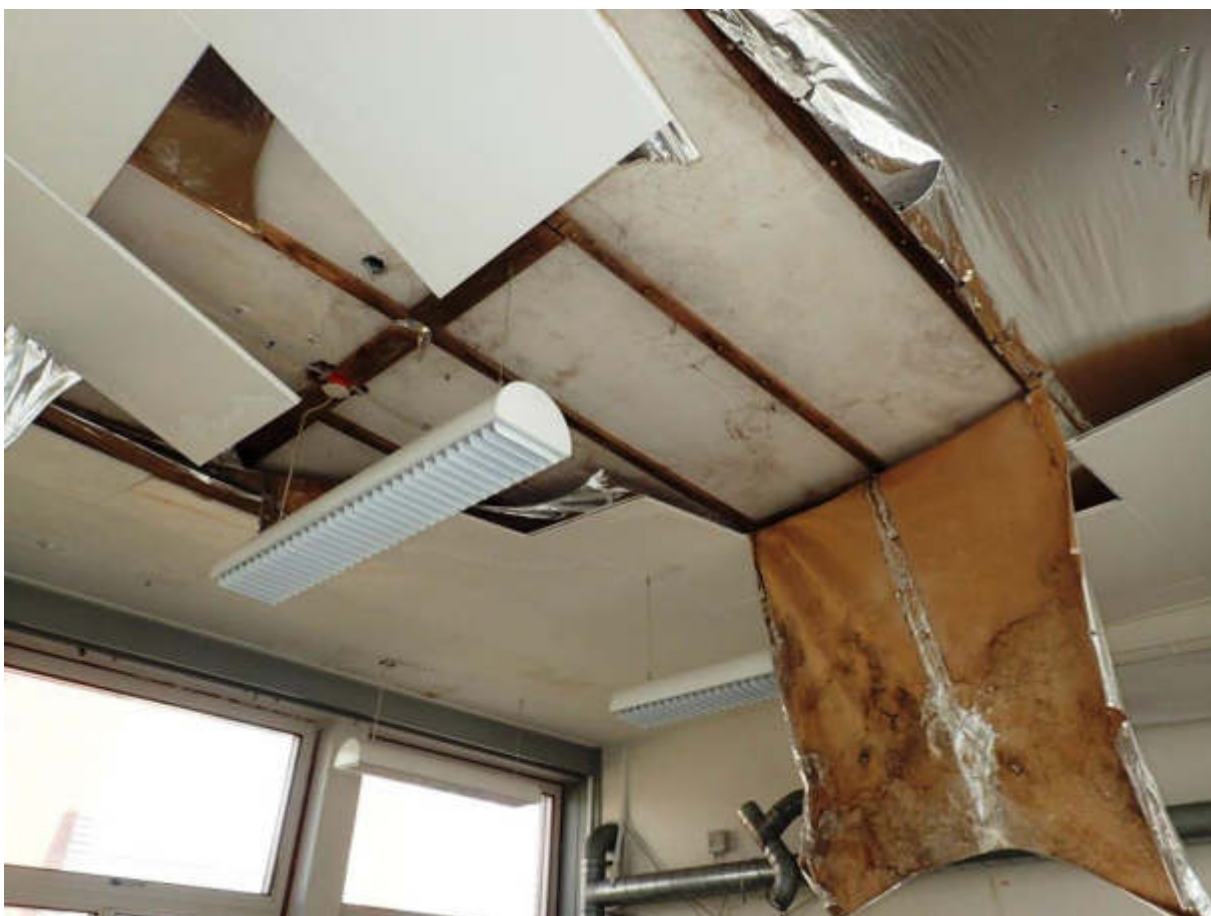
Figur 30 Undervisningslokalet mod øst. Kollapset loft med synlige forekomster af svamp indikerer utæthed i taget.

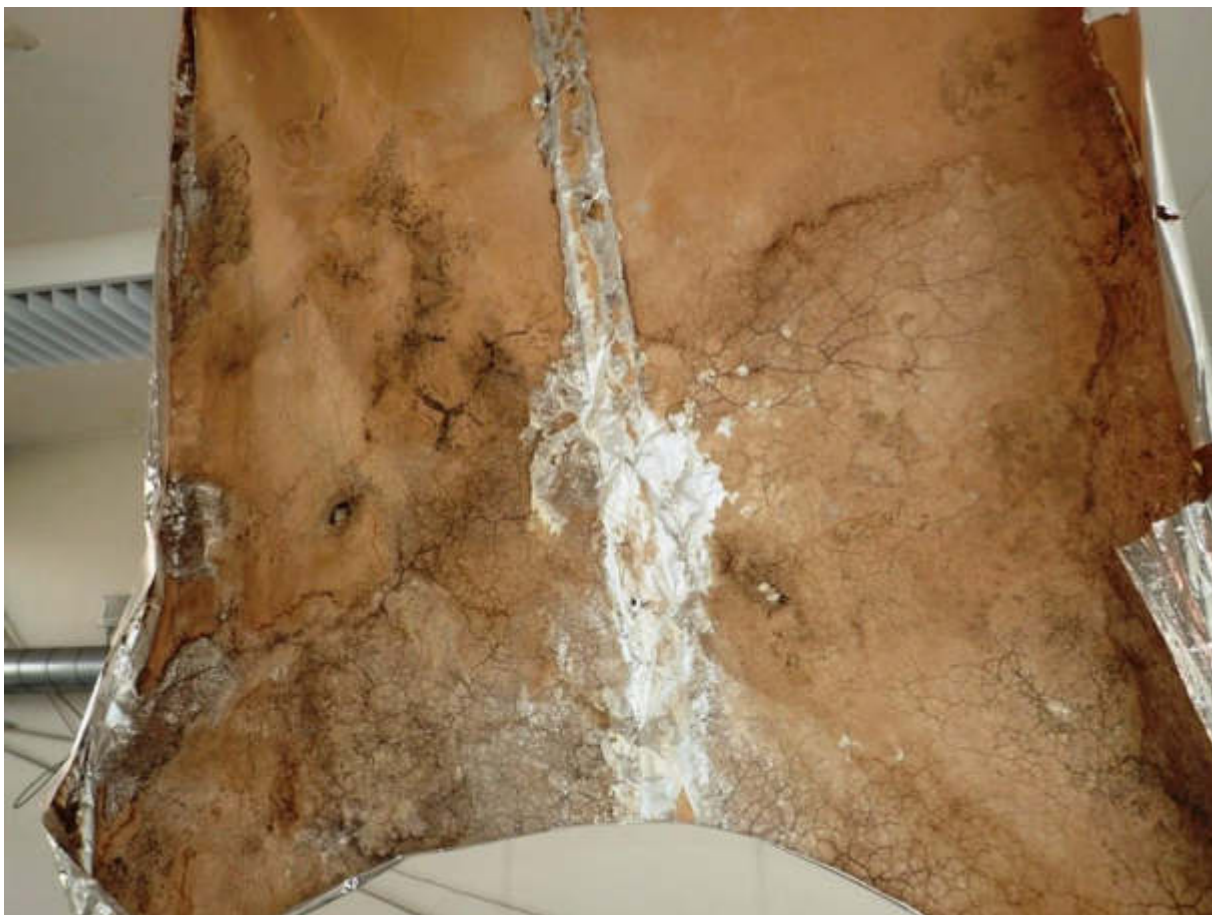
Figur 31 Undervisningslokalet mod øst. Væsentlige fugt og svampeskader registreret, her på nedhængende loftmembran.

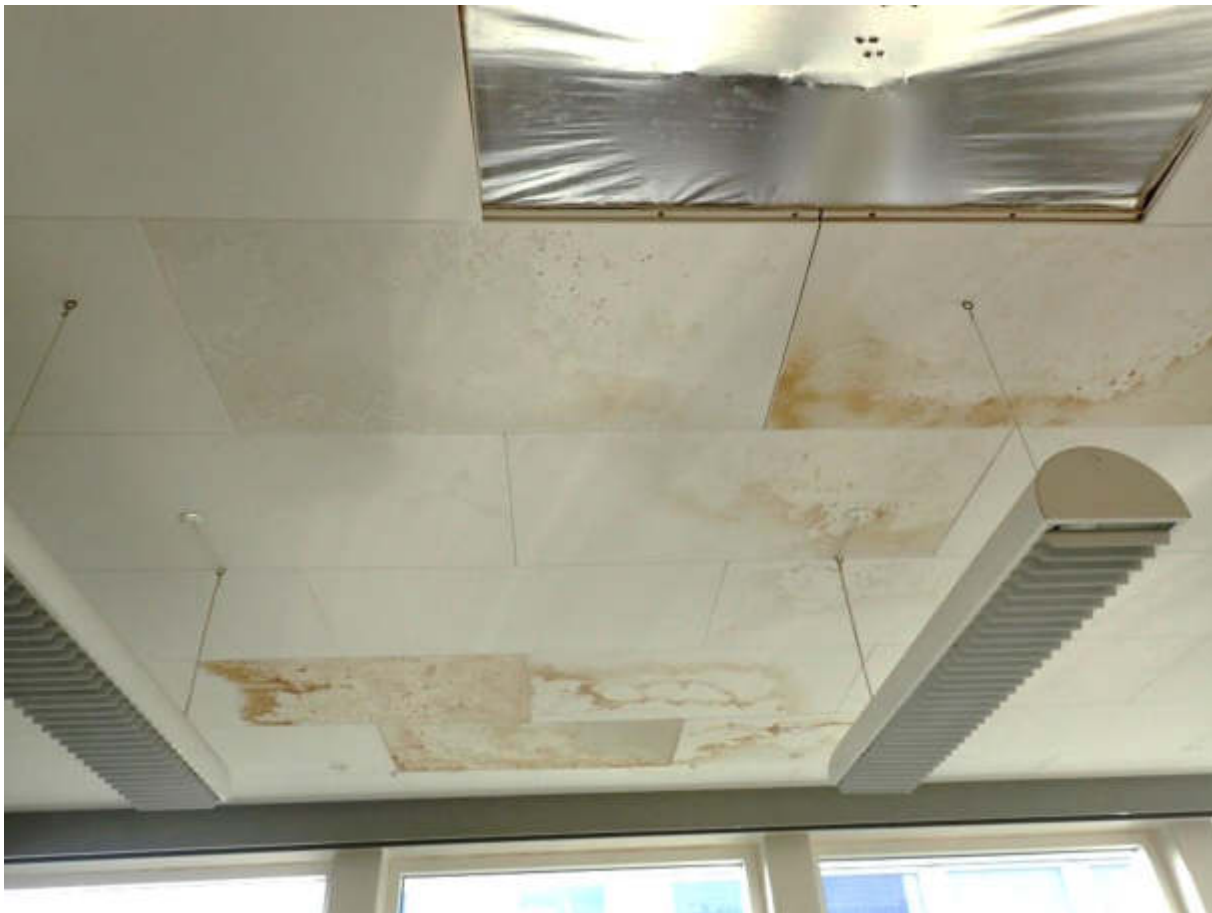
Figur 33 Undervisningslokale mod øst. Skjolder adskillige steder på loftet indikerer utætheder i taget.

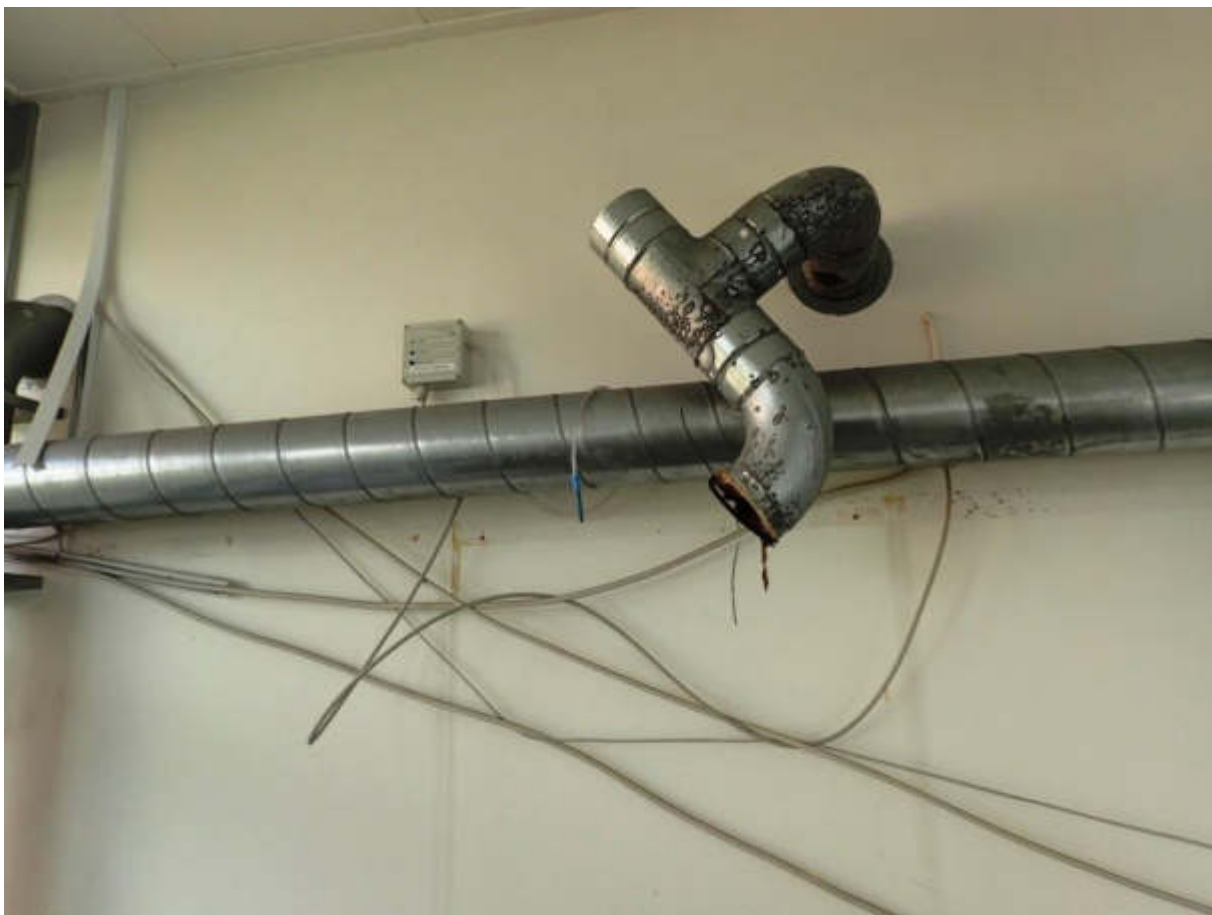
Figur 35 Undervisningslokale mod øst. Løse ledninger og tvivlsomme installationer.

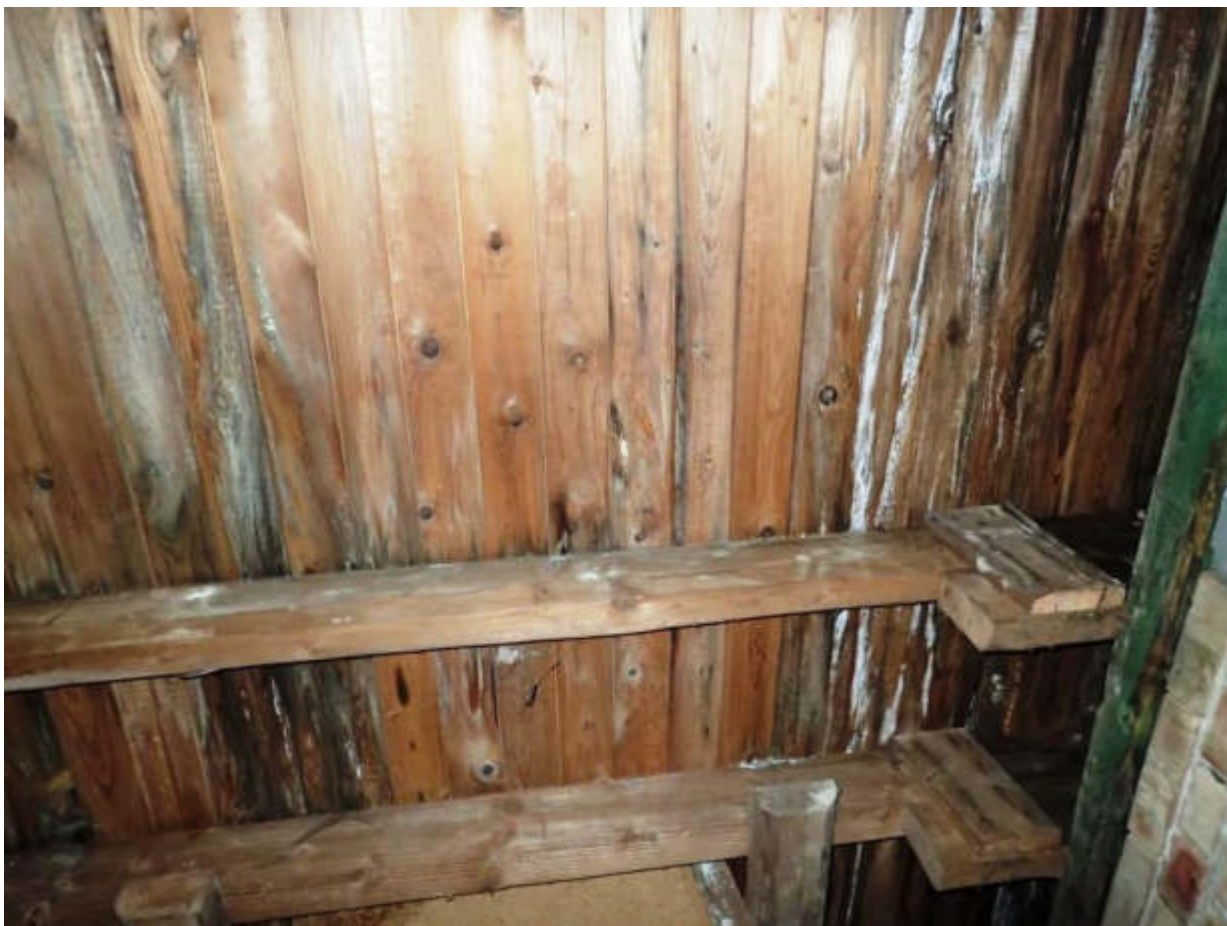
Figur 39 Tagrummet set via åbning i loftet. Synlige svampeforekomster registreret.

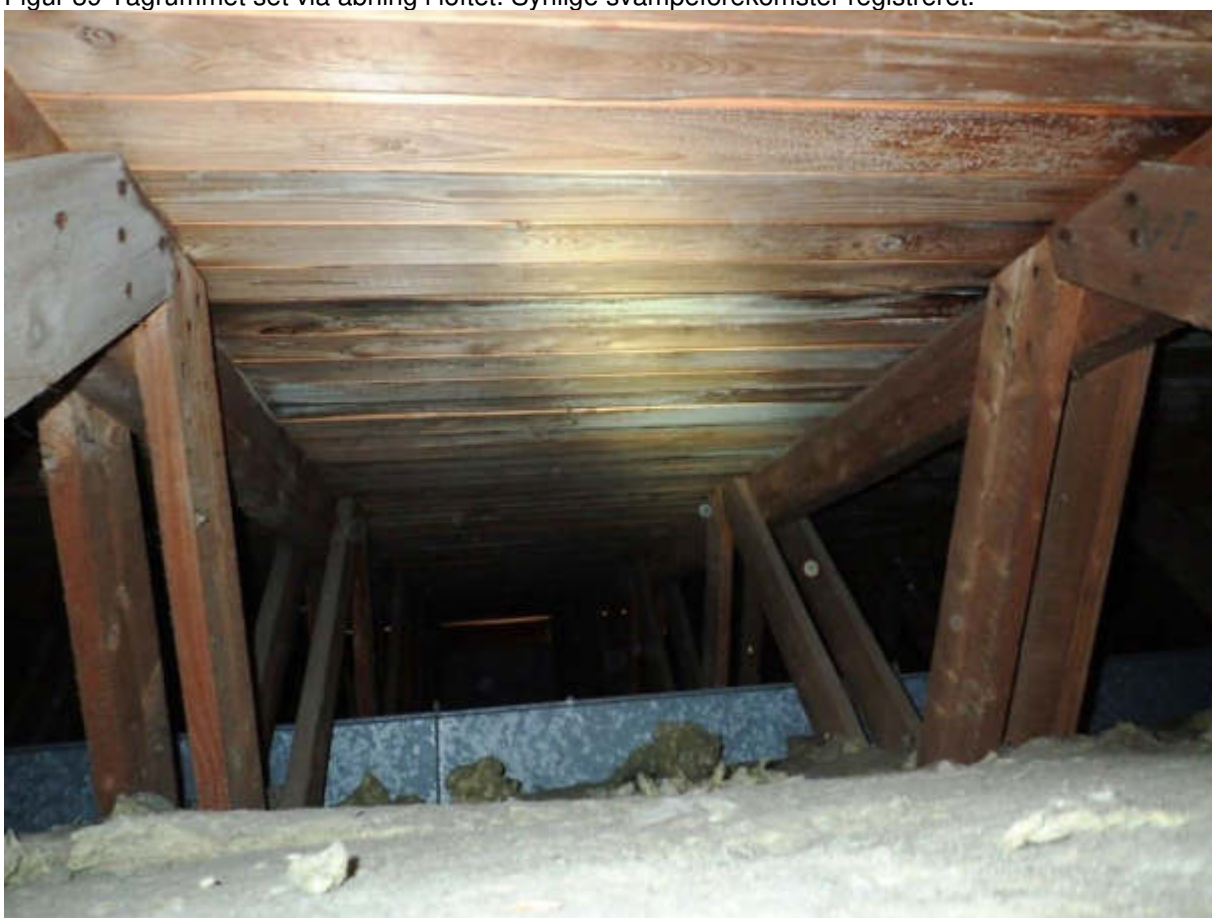
Figur 40 Tagrummet. Massive synlige forekomster af skimmelsvampevækst registreret på tagbrædder.
