## **Notat vedr. besigtigelse af bygning**

**Bygningens adresse:** Tårsvej 118, 4900 Nakskov

### **Bygning 1**

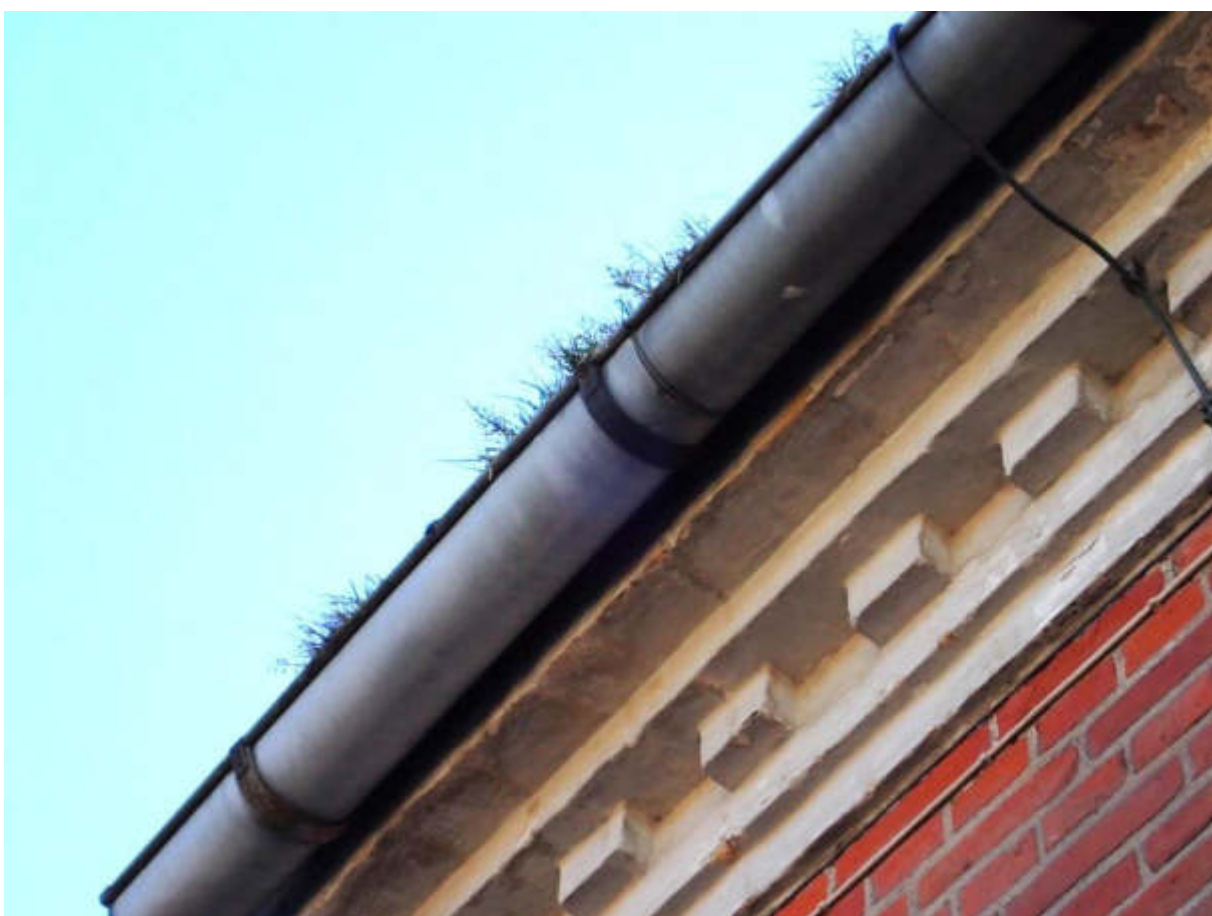
Figur 4 Facade mod nord. Tyndslidte tagrender med bevoksninger.

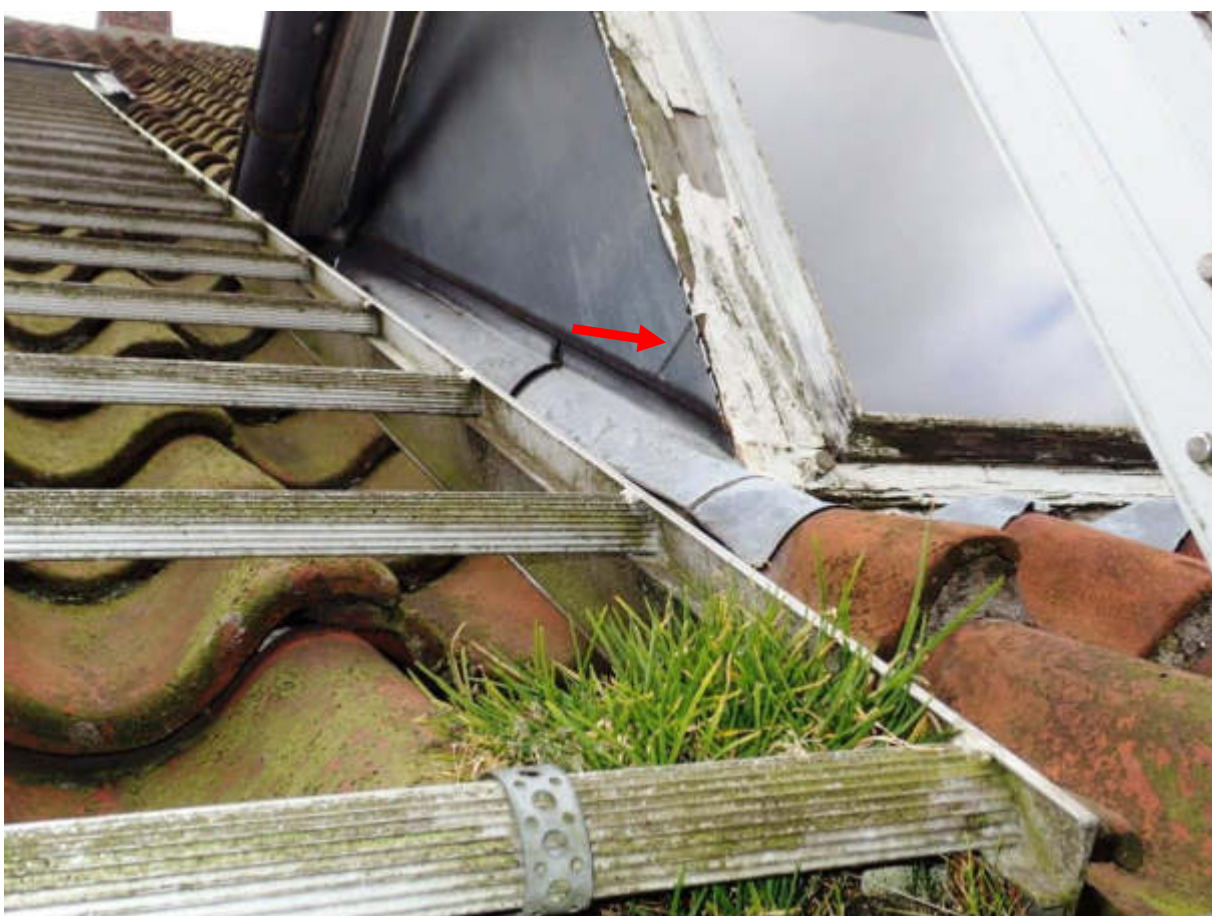
Figur 6 Facade mod nord. Bevoksninger i tagrende samt løst zinkbeklædning på kvist (rød pil). Tvivlsom funktion og begyndende forfald.

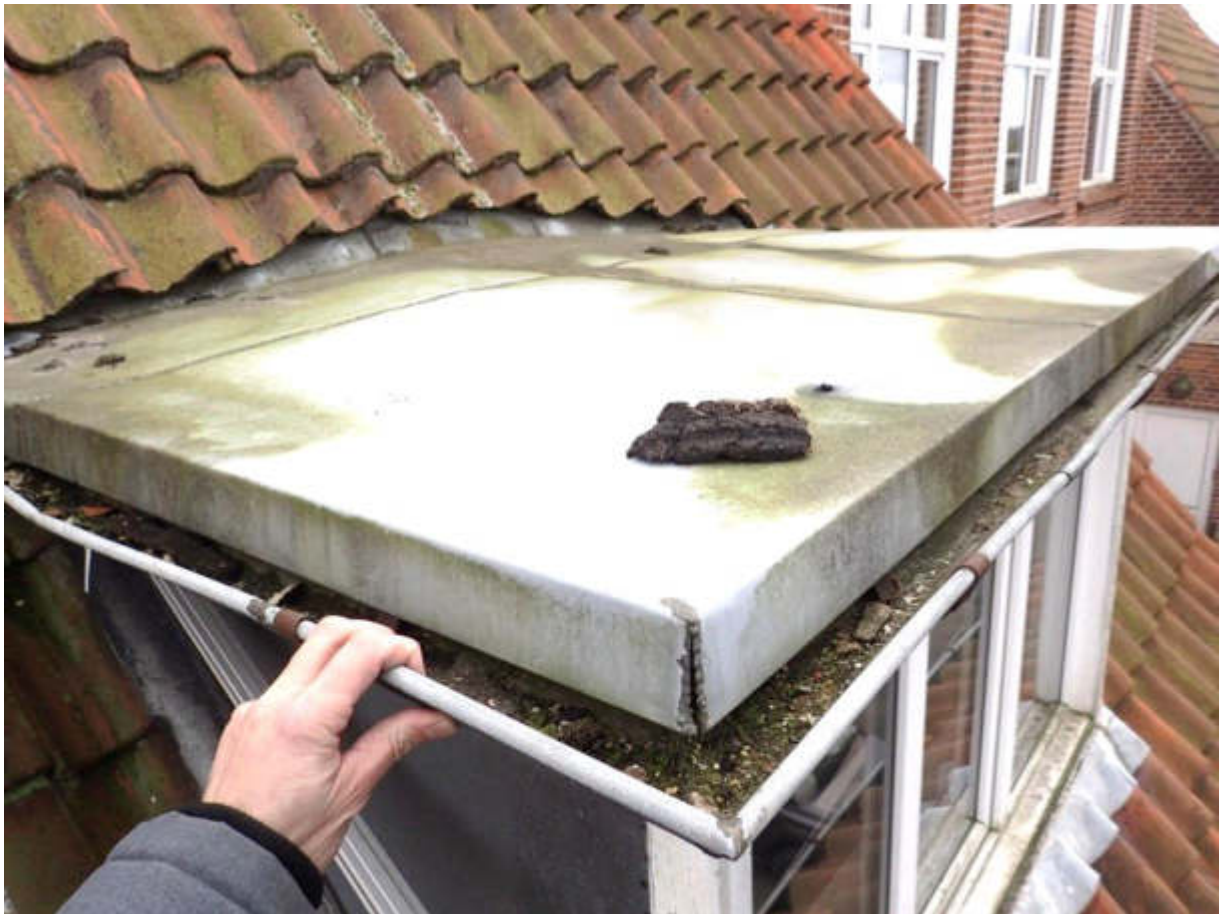
Figur 7 Tagflade mod nord. Zink af ældre dato med begrænset restlevetid.

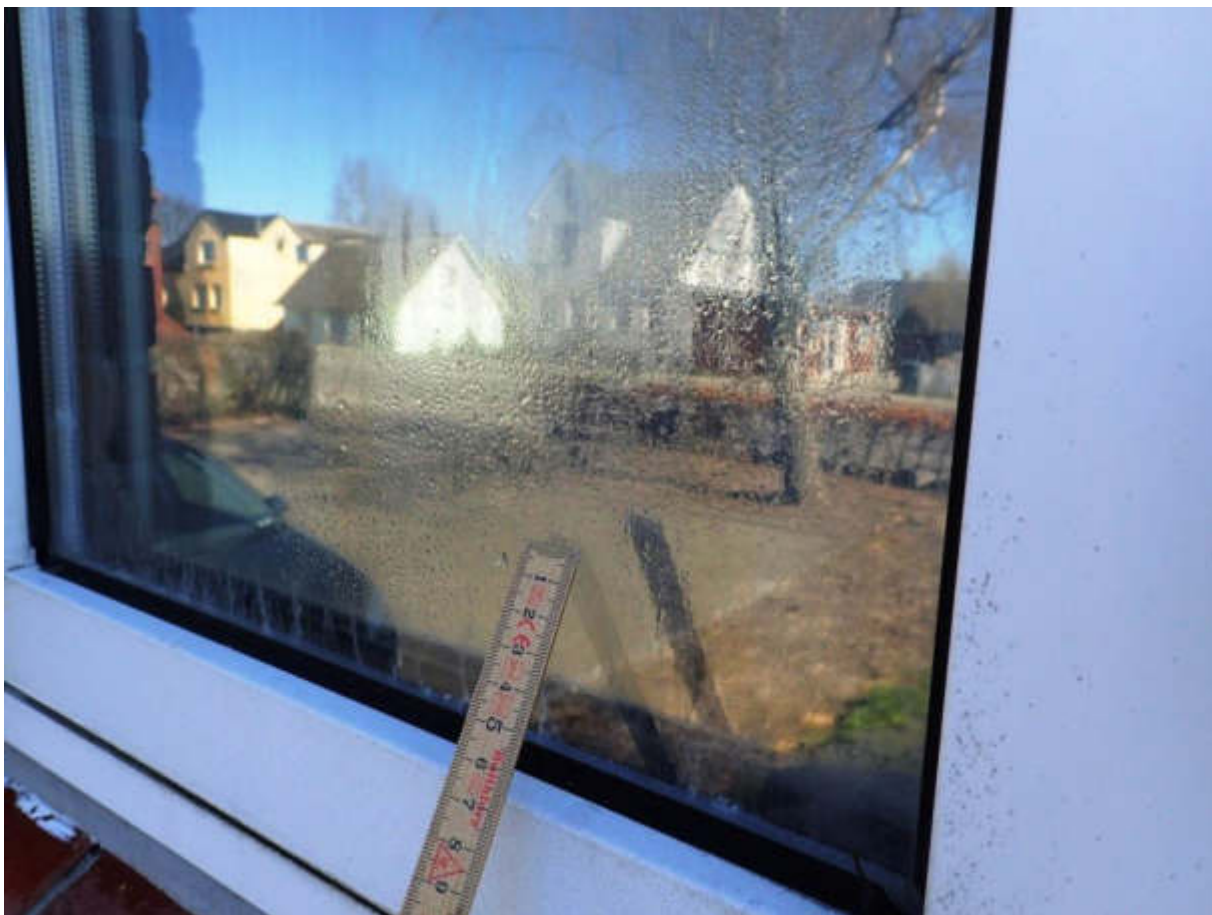
Figur 21 Facade mod vest. Vindue med punkteret rude.

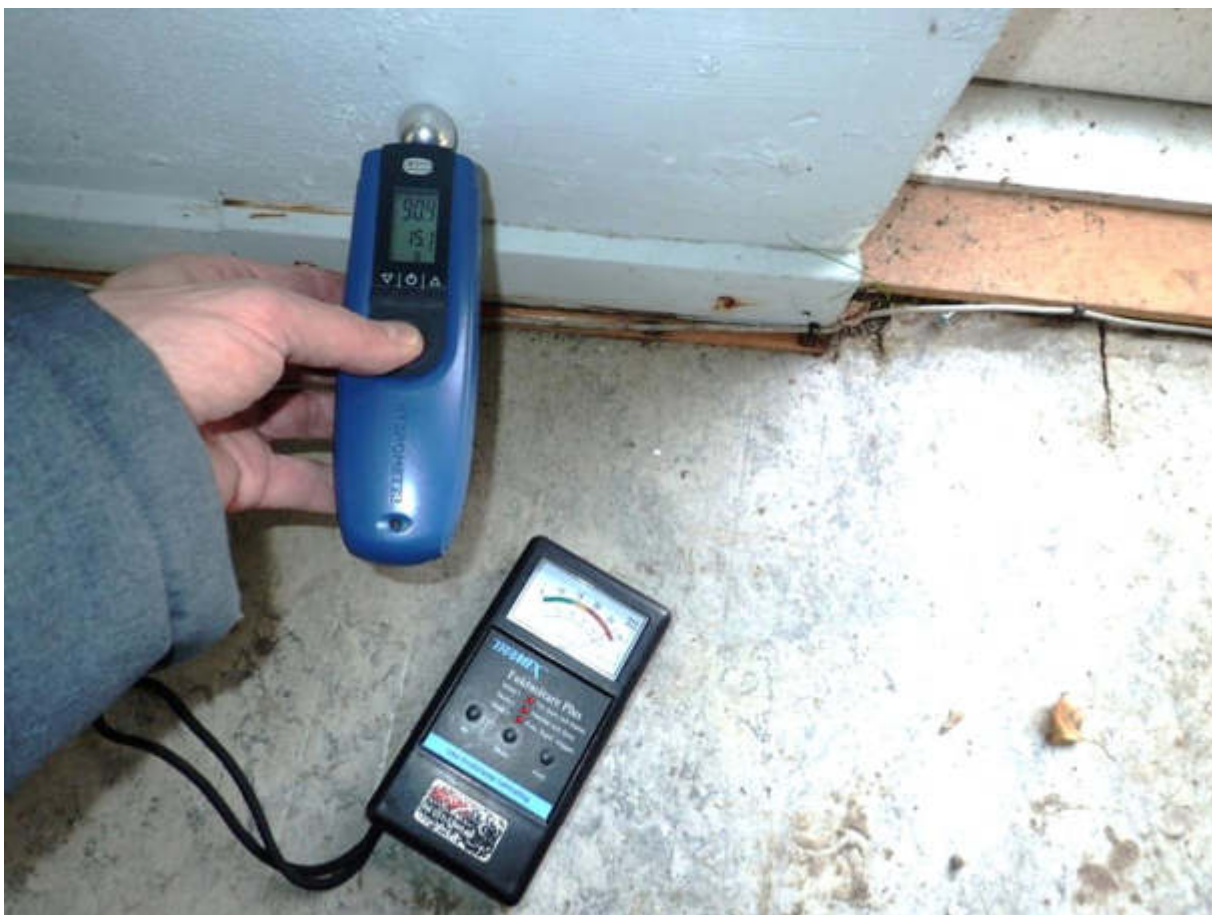
Nogle steder i randzoner /lokalernes yderområder, blev registreret forhøjede fugtniveauer, der vurderes overvejende, at være forårsaget af kondensfugt.  
Det kan ikke udelukkes at der er skjulte forekomster af skimmelsvampevækst, der er forårsaget af utætheder i klimaskærmen.

Figur 30 Facade mod nord. Forhøjede fugtniveauer registreret i randzonen ved ydervæg (ca. 90 ud af 100 digits -vådt).

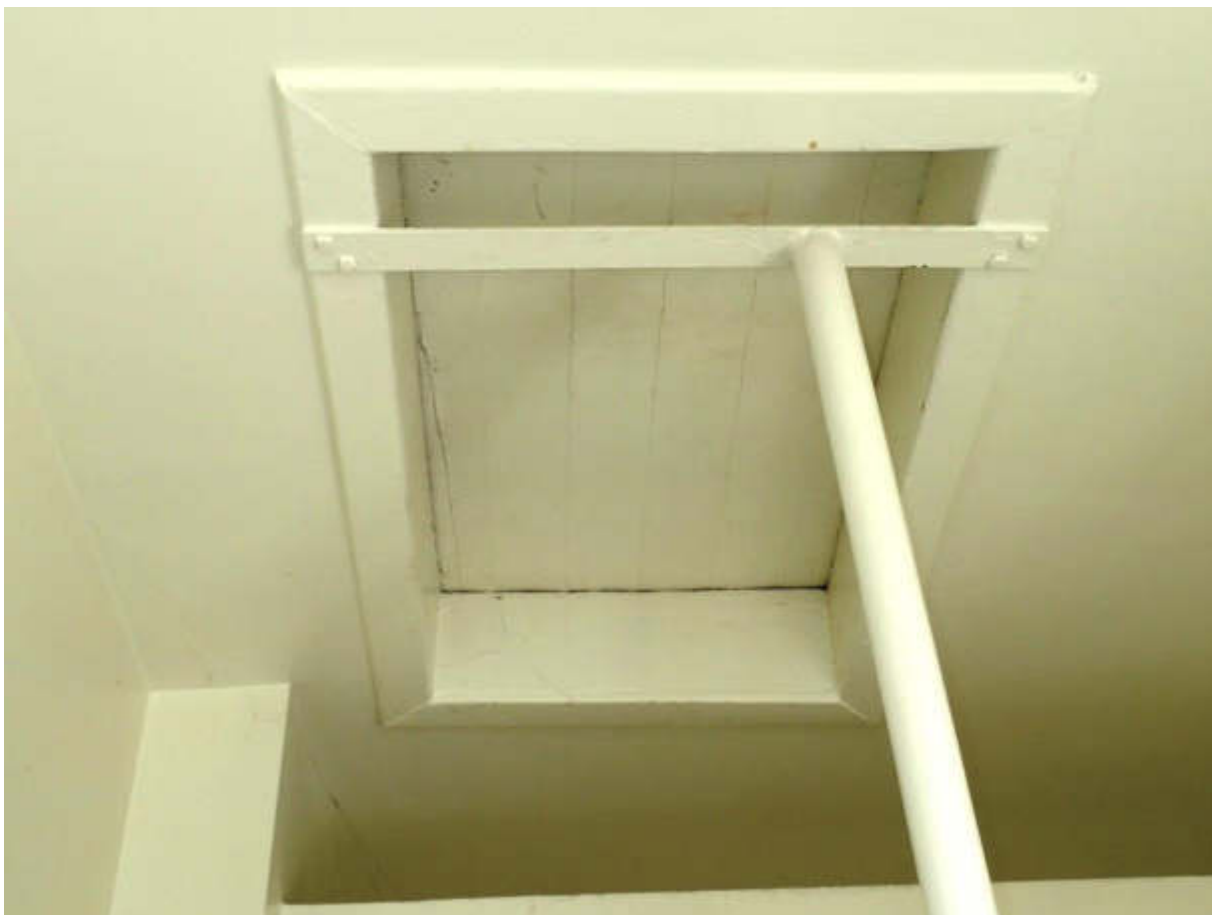
Figur 47 Loftlem på 1. sal af simpel type uden nævneværdig tæthed.

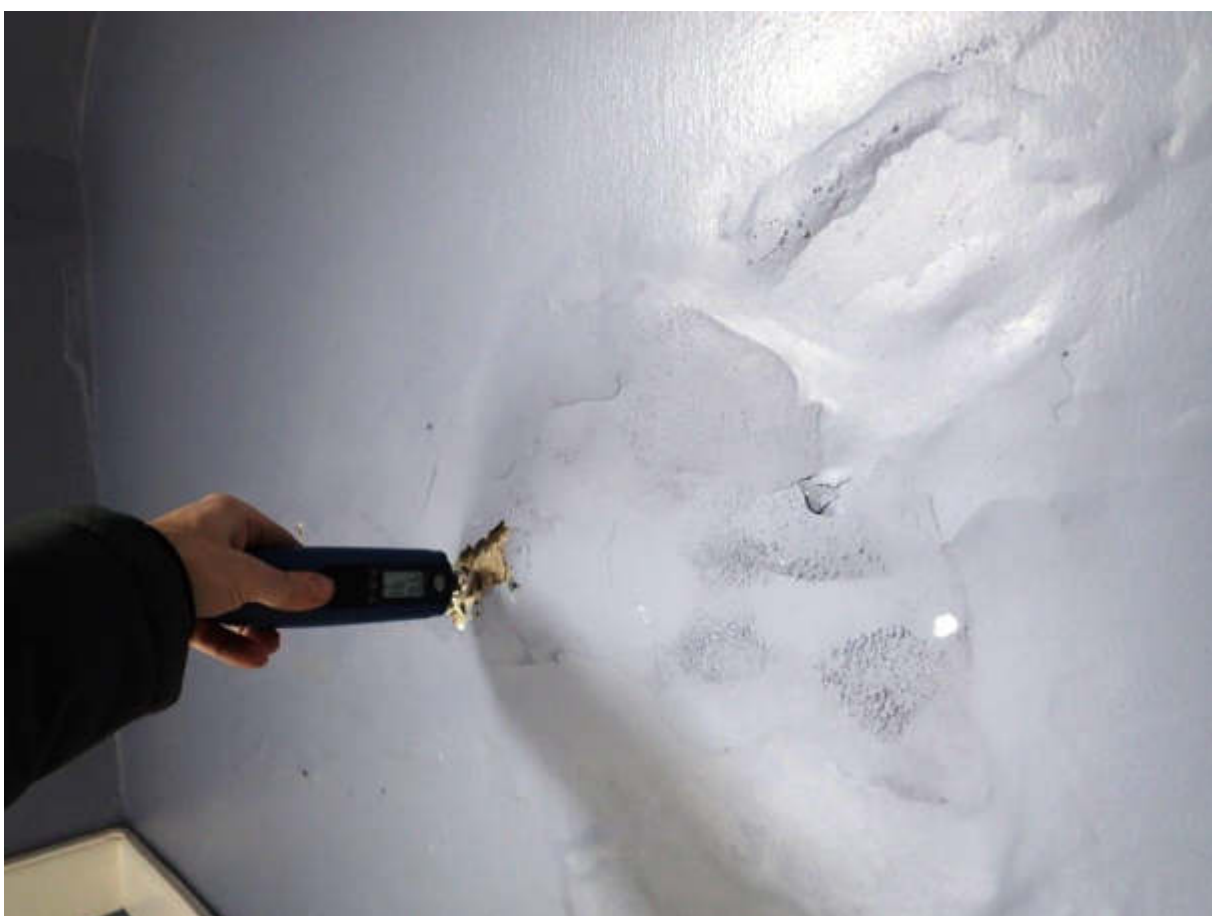
Figur 52 Trapperummet mod øst. Opfugtet murværk med løst puds (ca. 97 ud af 100 digits -vådt). Indikation på indtrængende nedbør.

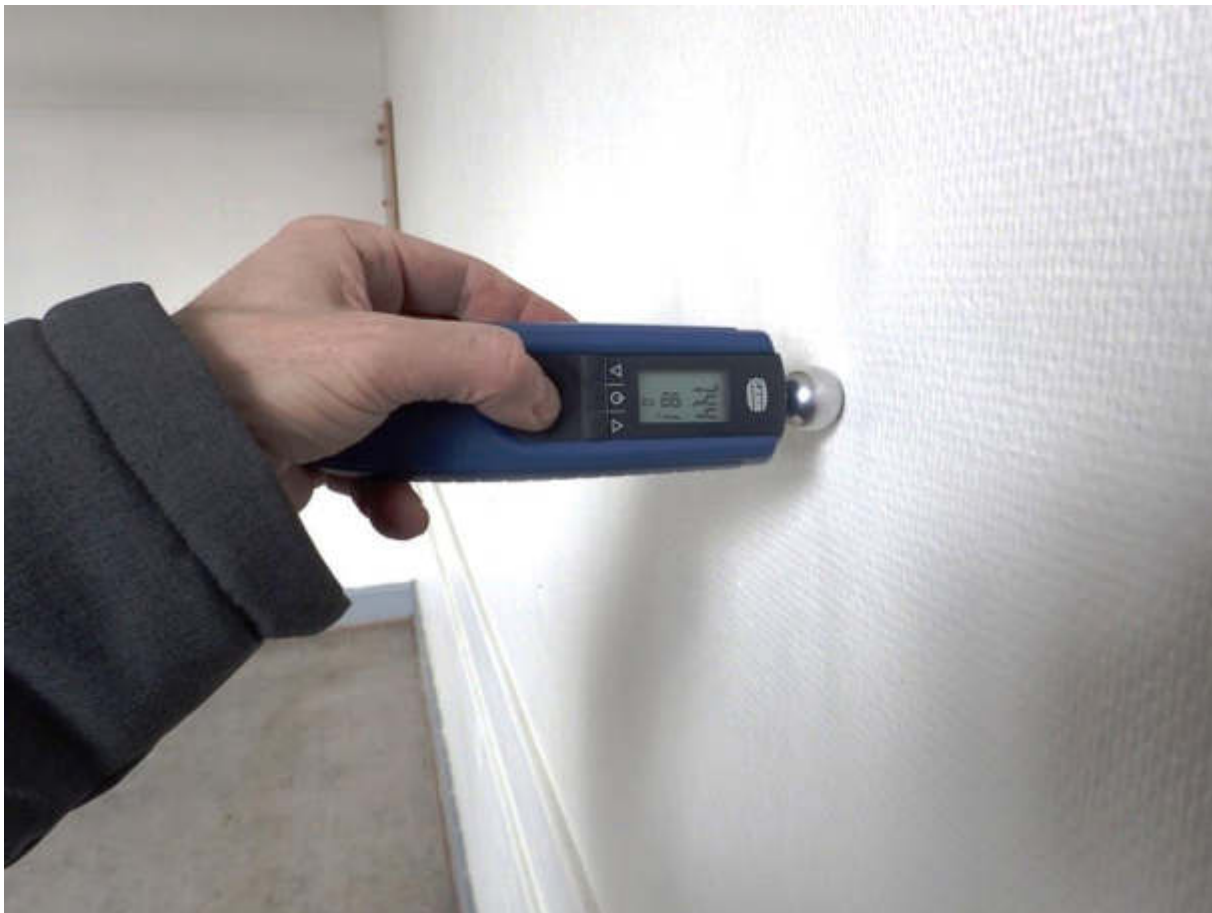
Figur 55 1.sal. Klasseværelse mod sydøst. Forhøjede fugtniveauer registreret i bygningen randzoner (her ca. 74 ud af 100 digits -meget fugtigt).

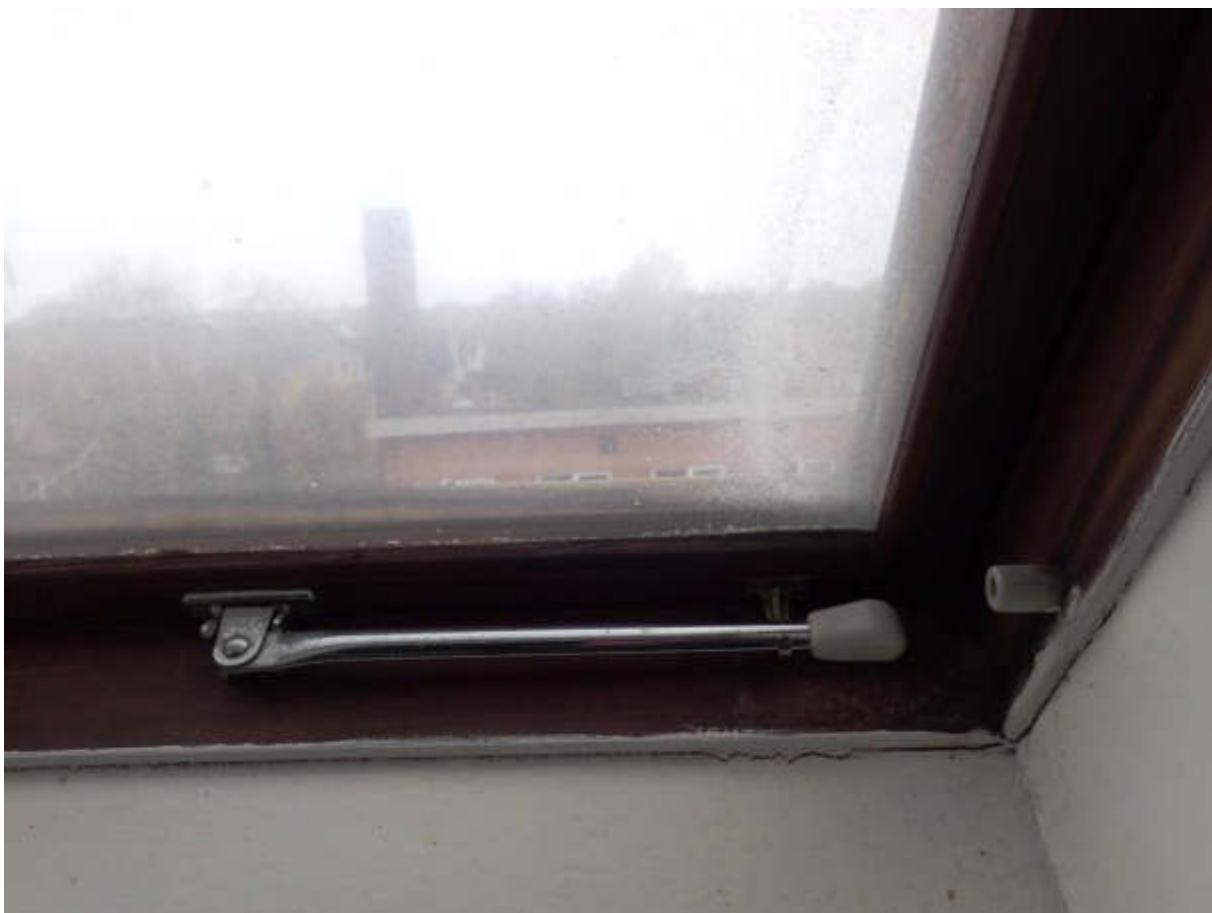
Figur 62 Flere ovenlysvinduer på 1. sal var af ældre dato med koblede rammer.

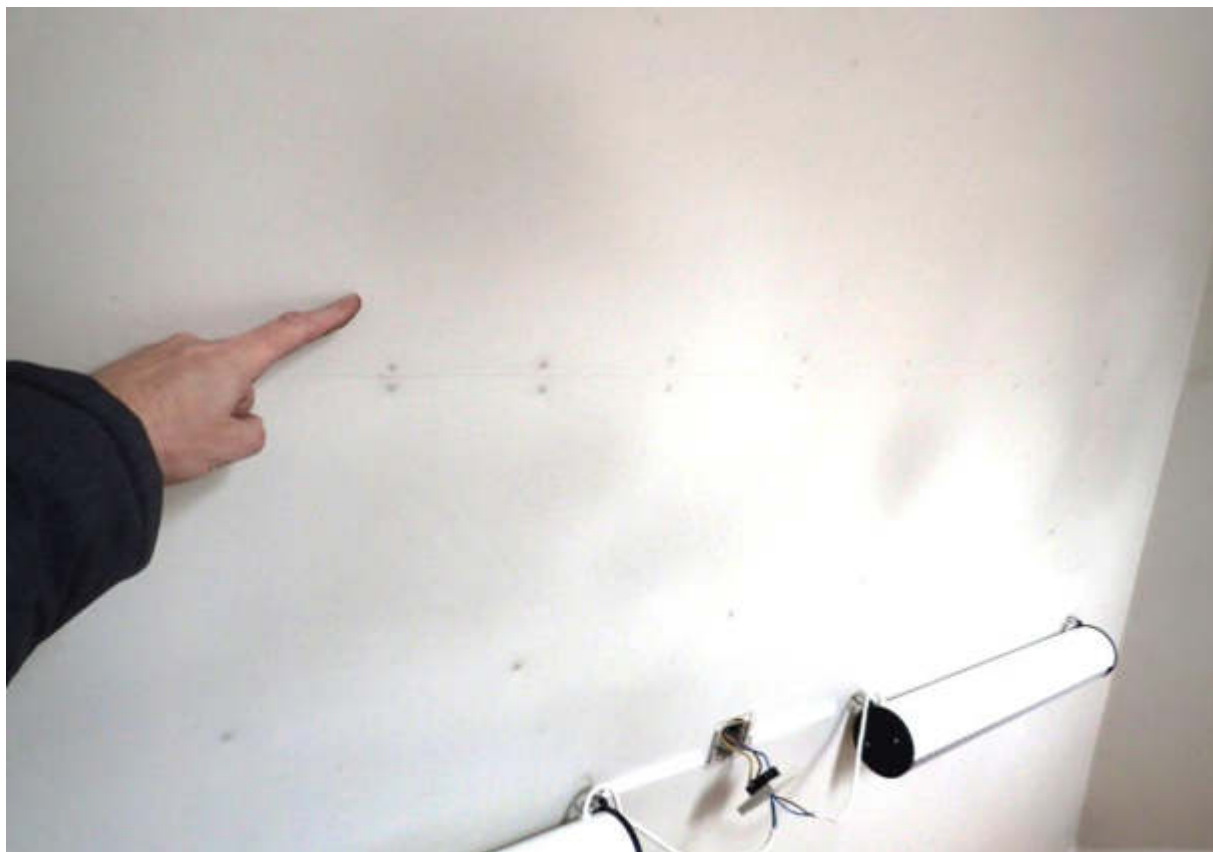
Figur 63 1. sal. Lokale /depotrum mod øst. Støvfigurer /sodsværtning på overflader indikerer ringe varmeisolering. NB: lokalet opvarmes med el-radiator.

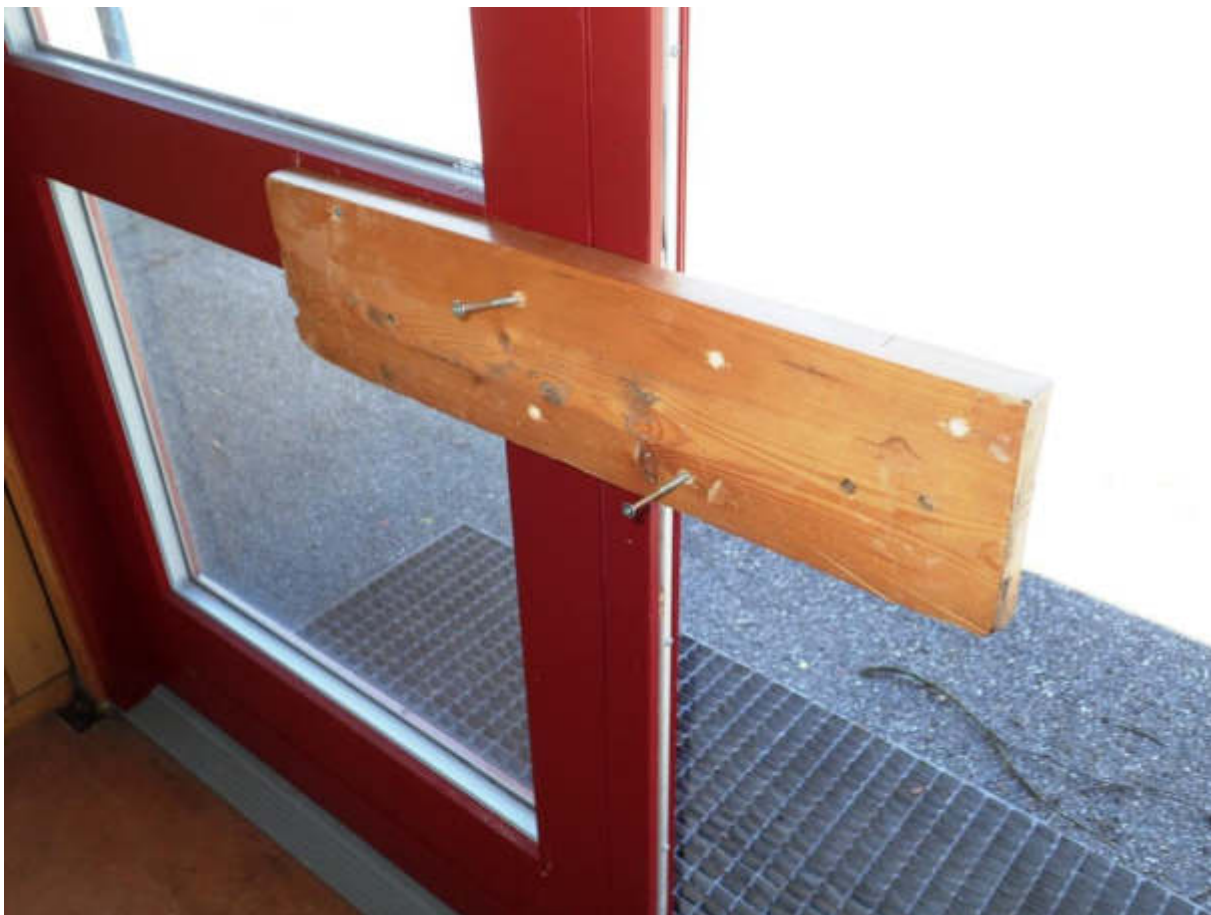
Figur 13 Dør mod skolegården med interimistisk låsemekanisme i form af et bræt med skruer.

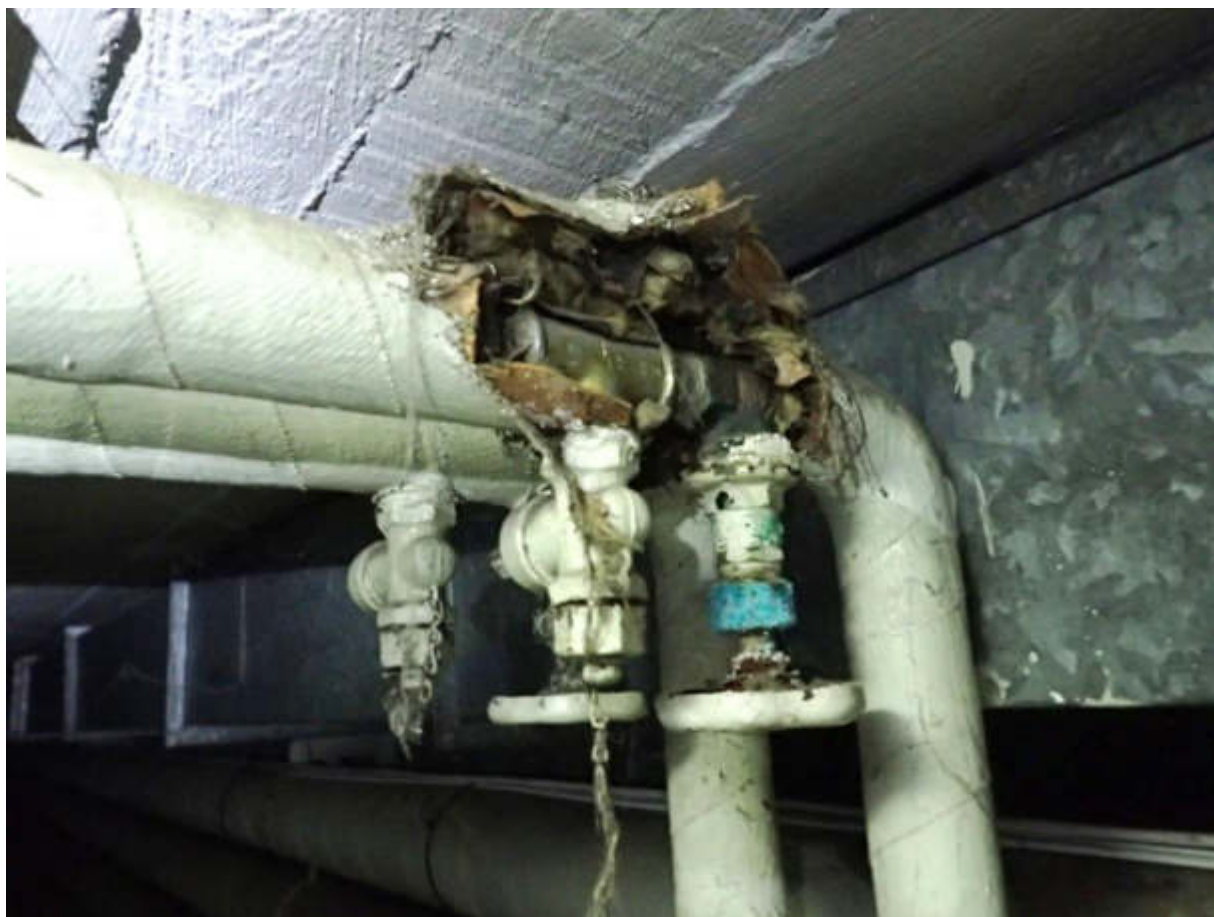
Kælderen var med tekniske installationer, hvori der enkelte blev registreret skader på varmeisolering /rørisolering.

Figur 27 Kælderen. Varmeisolering på installation med skade.

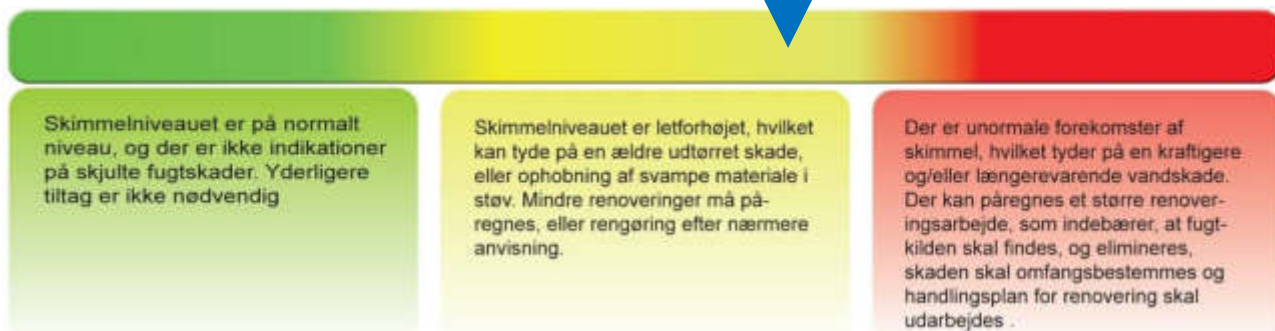
**Resultat af DNA-analyse 1 fra mikroorganismer i støv**, udtaget i gangen i stueetagen på overside dør mod klasseværelse 12, herunder uddrag i det væsentligste:

DNA-analyse 1: Med baggrund i den foretagne DNA-analyse udtaget i gangen i stueetagen på overside dør mod klasseværelse 12, vurderes, at der er forekomst af skimmelsvamp i bygningsafsnittet over normalt forventeligt niveau for tørre, rene og uskadede bygninger. Forekomsten af *Aspergillus* og *Penicillium*, der ofte ses i bygninger med fugt- og vandskader, er over normalt. Der er forhøjet forekomst af *Chaetomium globosum*, der ofte optræder i forbindelse med kraftige og/eller langvarige opfugtninger. Erfaringsmæssigt kan der forekomme gener ved ophold i bygninger med denne mikrobiologiske profil.

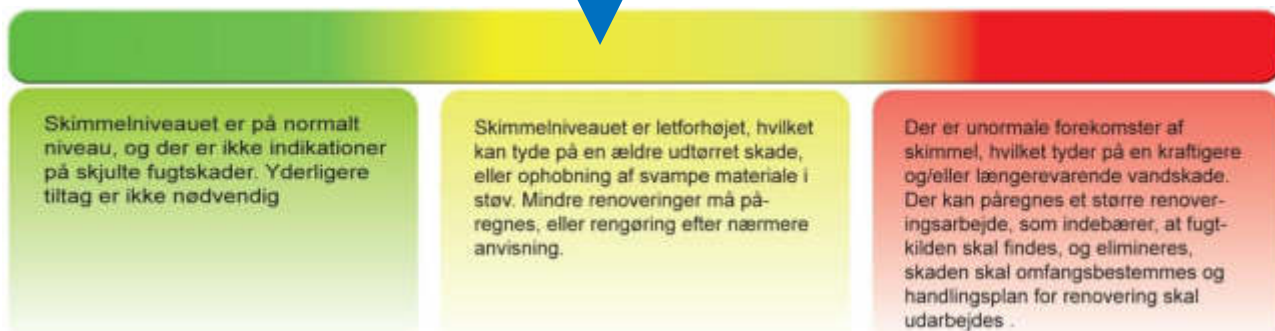
**Resultat af DNA-analyse 2 fra mikroorganismer i støv**, udtaget i gangen på 1. sal på overside dør mod trapperummet midt i bygningen, herunder uddrag i det væsentligste:

DNA-analyse 2: Med baggrund i den foretagne DNA-analyse udtaget i gangen på 1. sal på overside dør mod trapperummet midt i bygningen, vurderes, at der er forekomst af skimmelsvamp i bygningsafsnittet over normalt forventeligt niveau for tørre, rene og uskadede bygninger. Forekomsten af *Aspergillus* og *Penicillium*, der ofte ses i bygninger med fugt- og vandskader, er over normalt. Der er forhøjet niveau af *Aspergillus versicolor* på prøven.

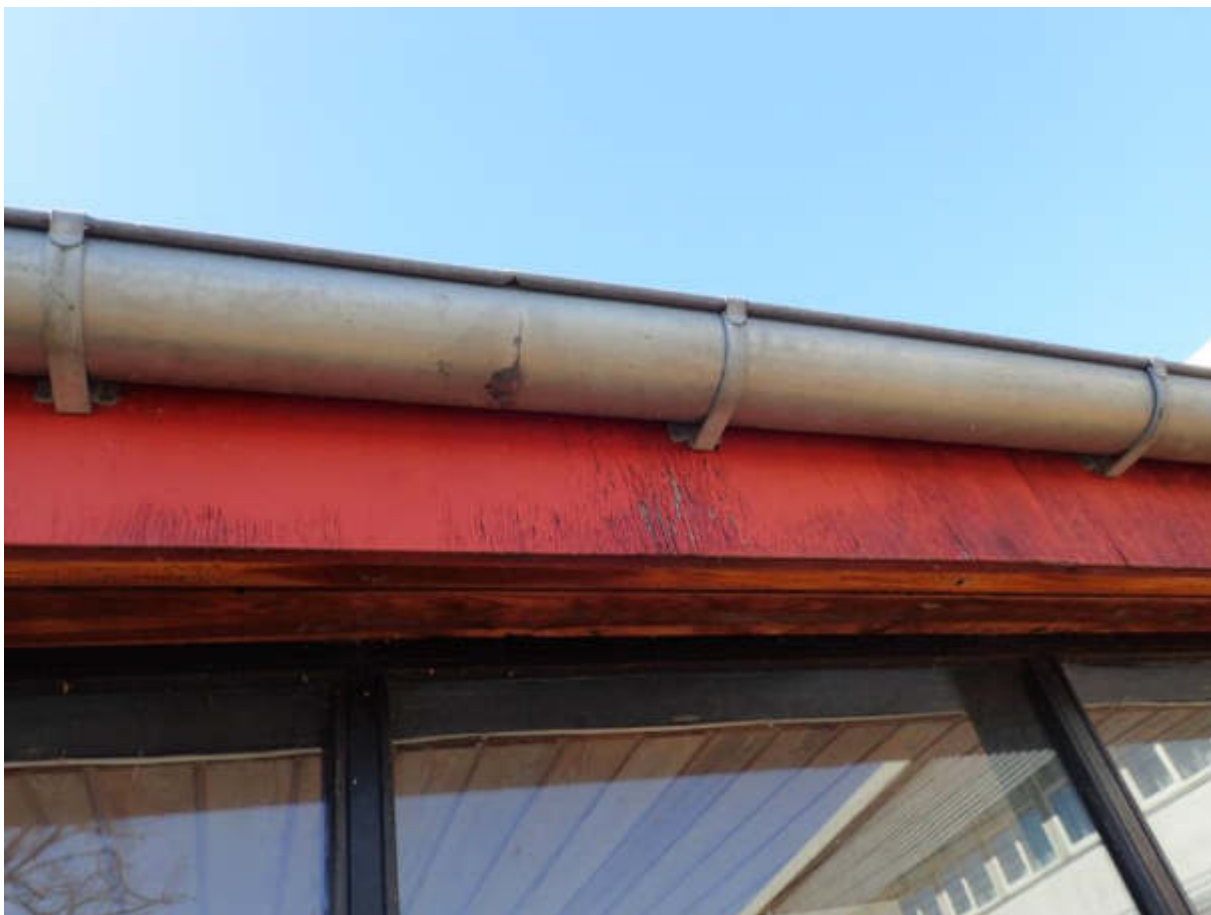
Figur 11 Mellembygning med kontorer. Facade mod øst. Udhæng af træ med ringe vedligehold.

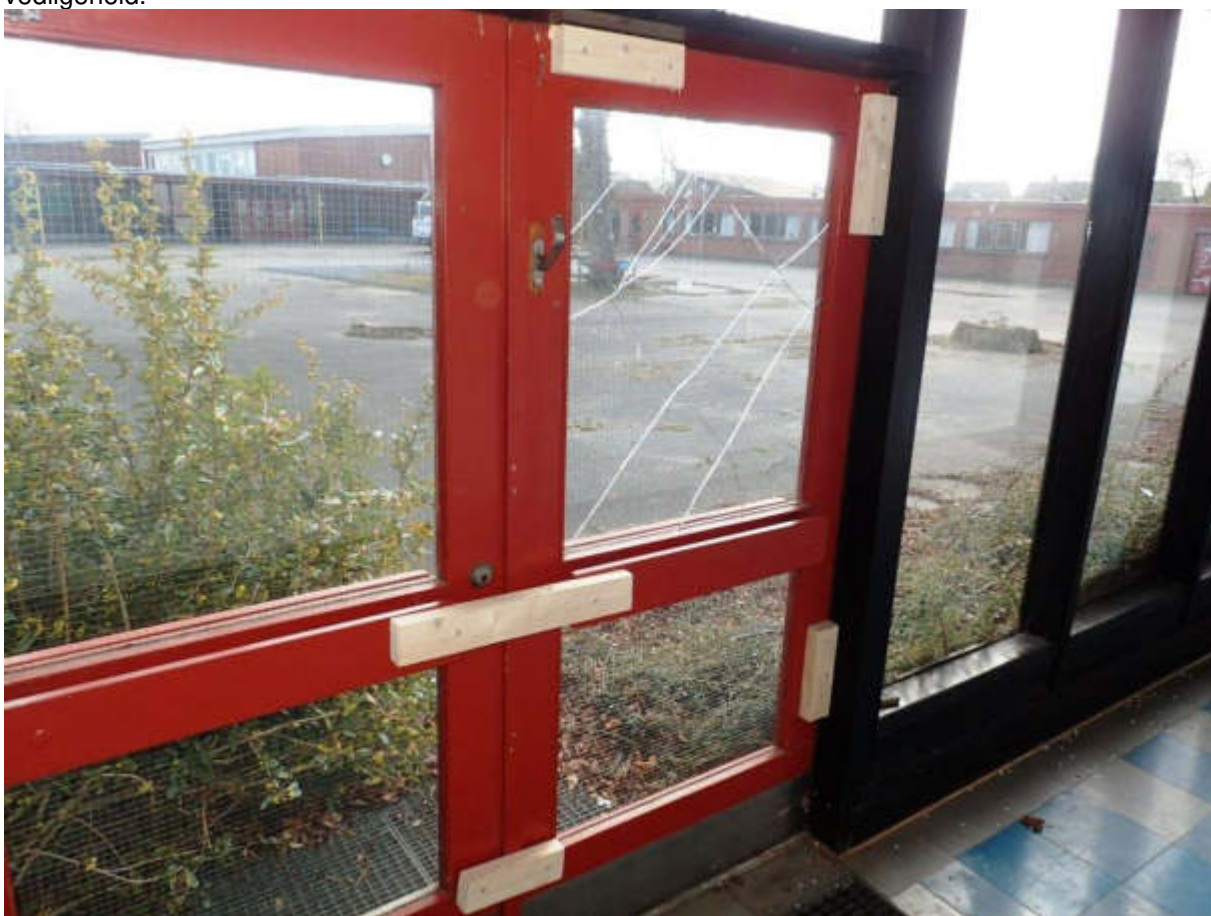
Figur 14 Mellembygning med kontorer. Dør blokeret med smadret rude og påskruede lægter.

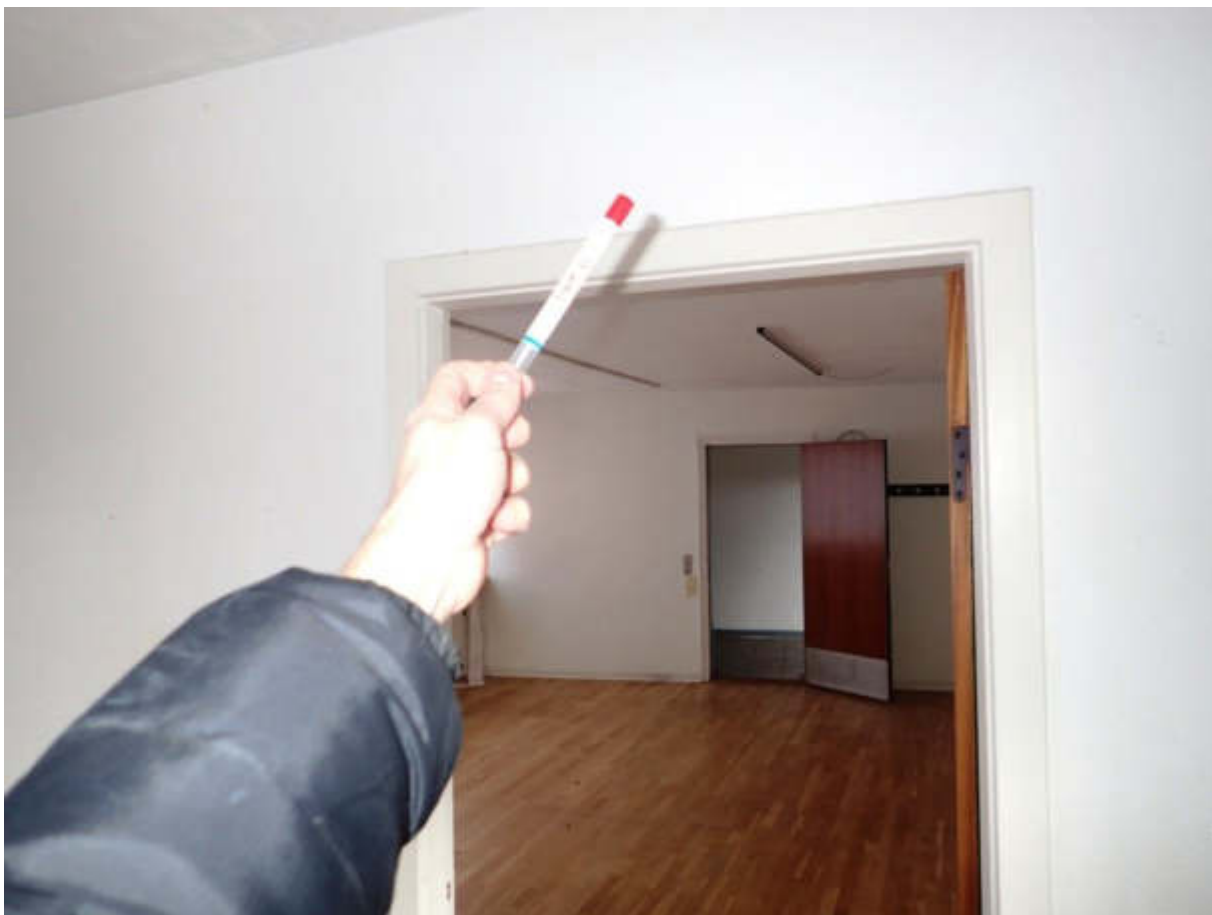
DNA-analyse 3: Med baggrund i den foretagne DNA-analyse udtaget i kontor på overside dør mellem kontorer, vurderes, at der er forekomst af skimmelsvamp i bygningsafsnittet over normalt forventeligt niveau for tørre, rene og uskadede bygninger. Forekomsten af *Aspergillus* og *Penicillium*, der ofte ses i bygninger med fugt- og vandskader, er langt over normalt. Der er forhøjet forekomst af *Chaetomium globosum*, der ofte optræder i forbindelse med kraftige og/eller langvarige opfugtninger. Erfaringsmæssigt kan der forekomme gener ved ophold i bygninger med denne mikrobiologiske profil.

Figur 21 Mellembygning med kontorer. DNA-prøve 3 blev udtaget på overside dørgerigt på dør mellem kontorer.

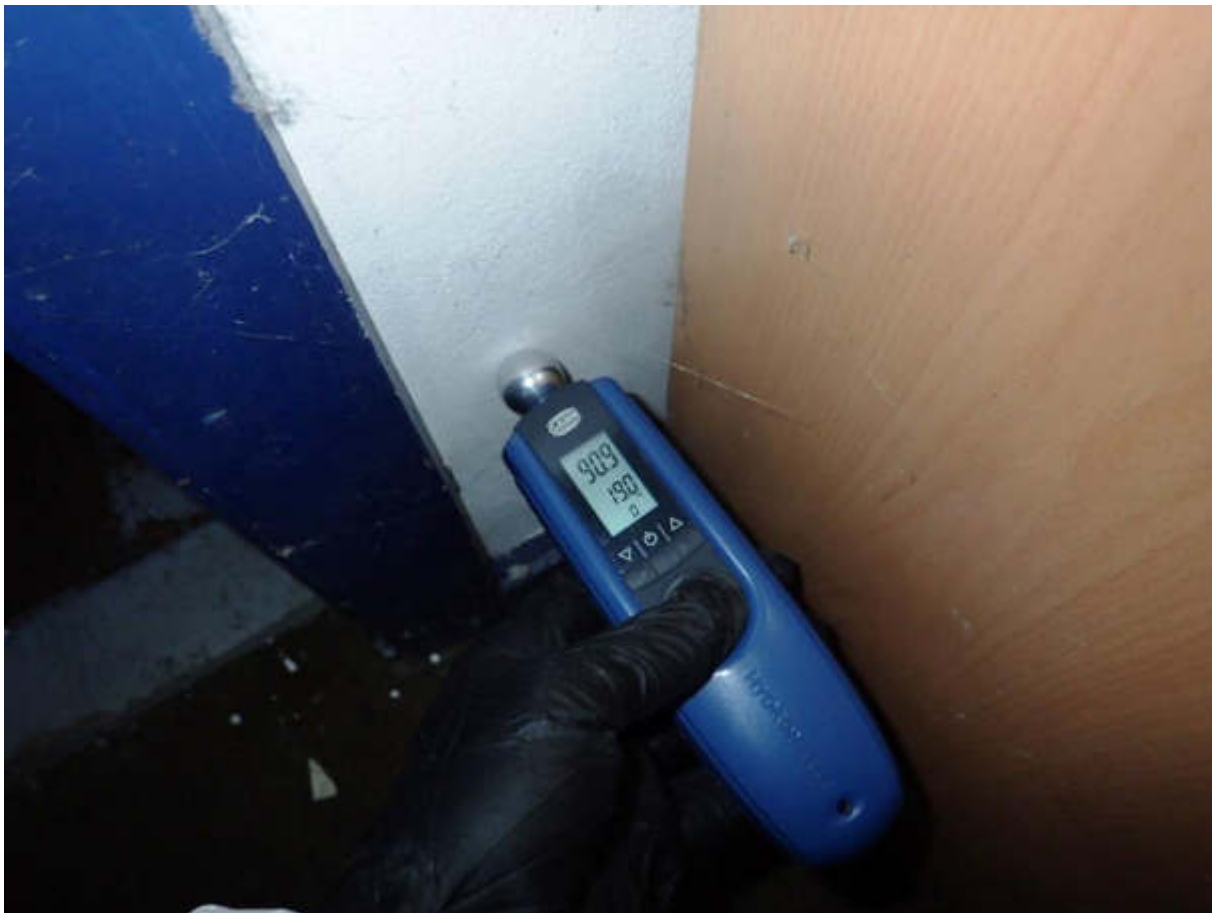
Figur 35 Kontor i kælderen. Høje fugtniveauer registreret i vægge (ca. 90 ud af 100 digits -vådt).

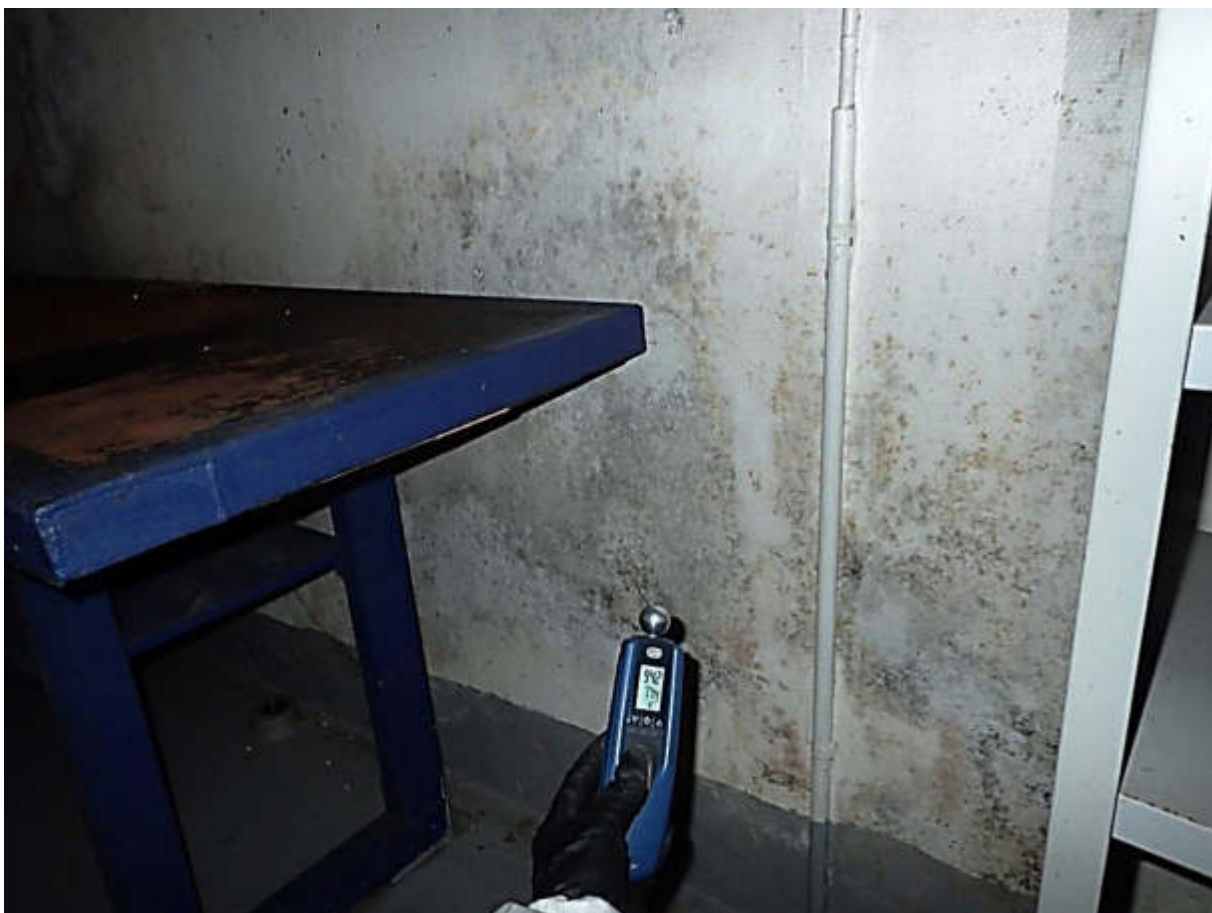
Figur 50 Kælderen. Forhøjede fugtniveauer (ca. 94 ud af 100 digits -vådt) og synligt massive forekomster af skimmelsvampevækst på vægge.

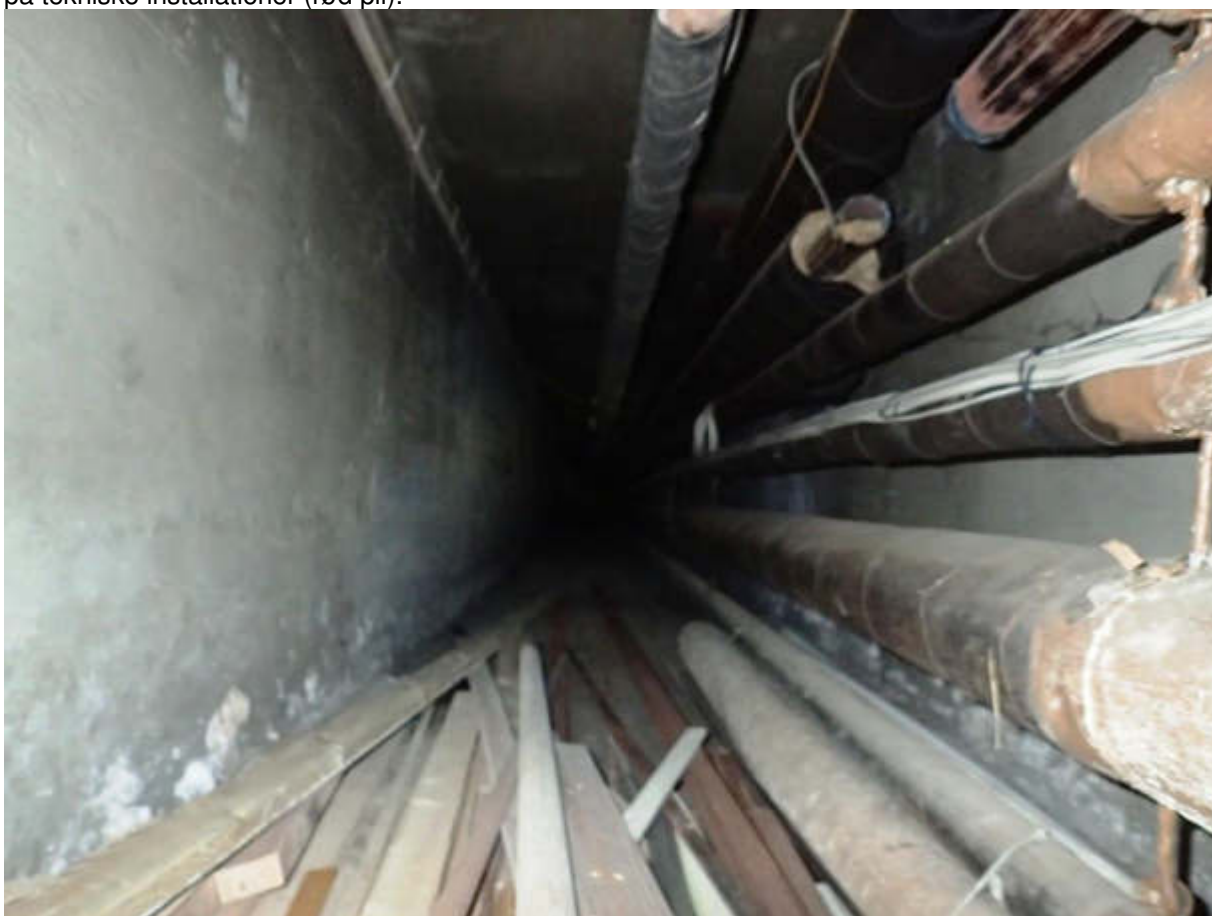
Figur 54 Kælderen. Installationsskakt der vurderes ført under kontorer i mellembygning.

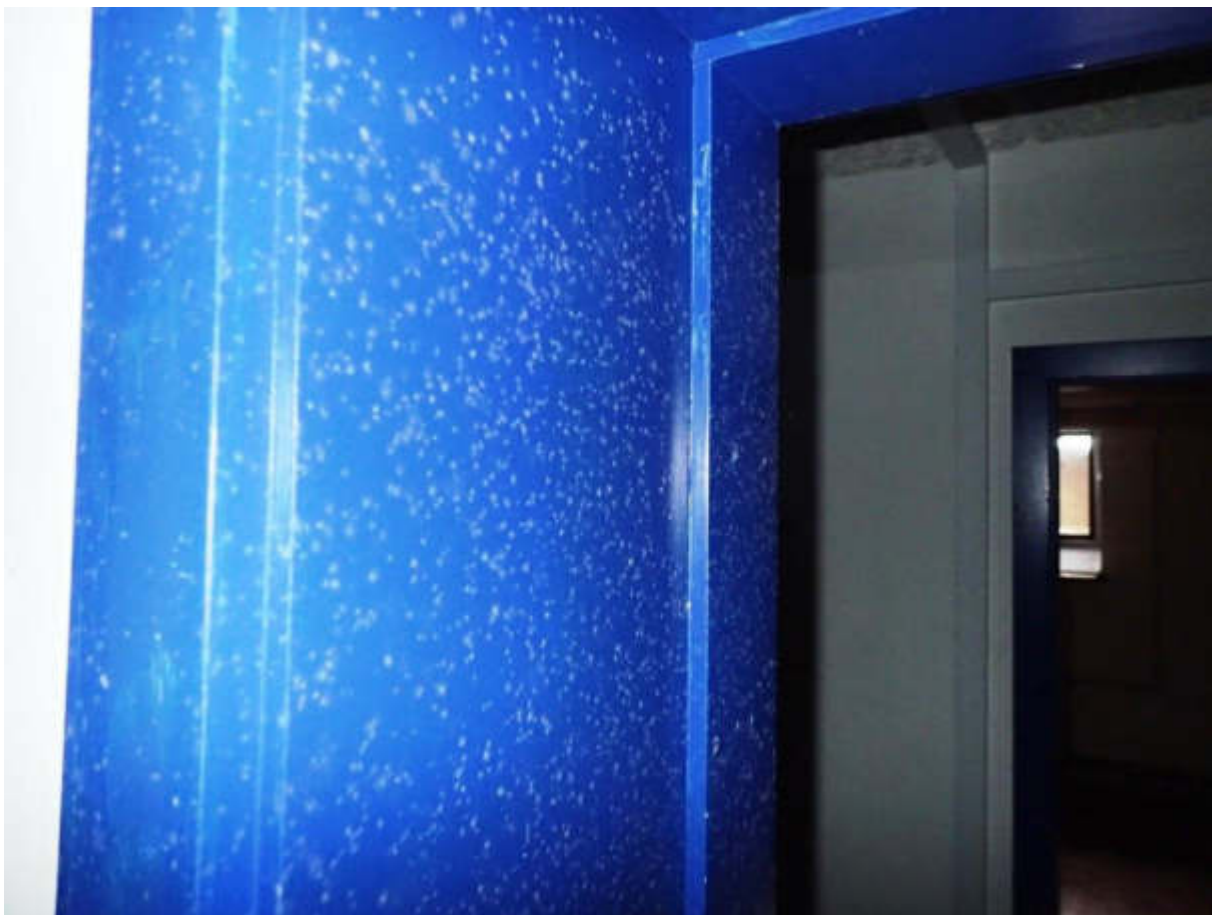
Figur 55 Kælderen. Synlige forekomster af skimmelsvampevækst på træværk, her på dørkarm.
