## **Notat vedr. besigtigelse af bygning**

**Bygningens adresse:** Tårsvej 118, 4900 Nakskov

### **Bygning 1**

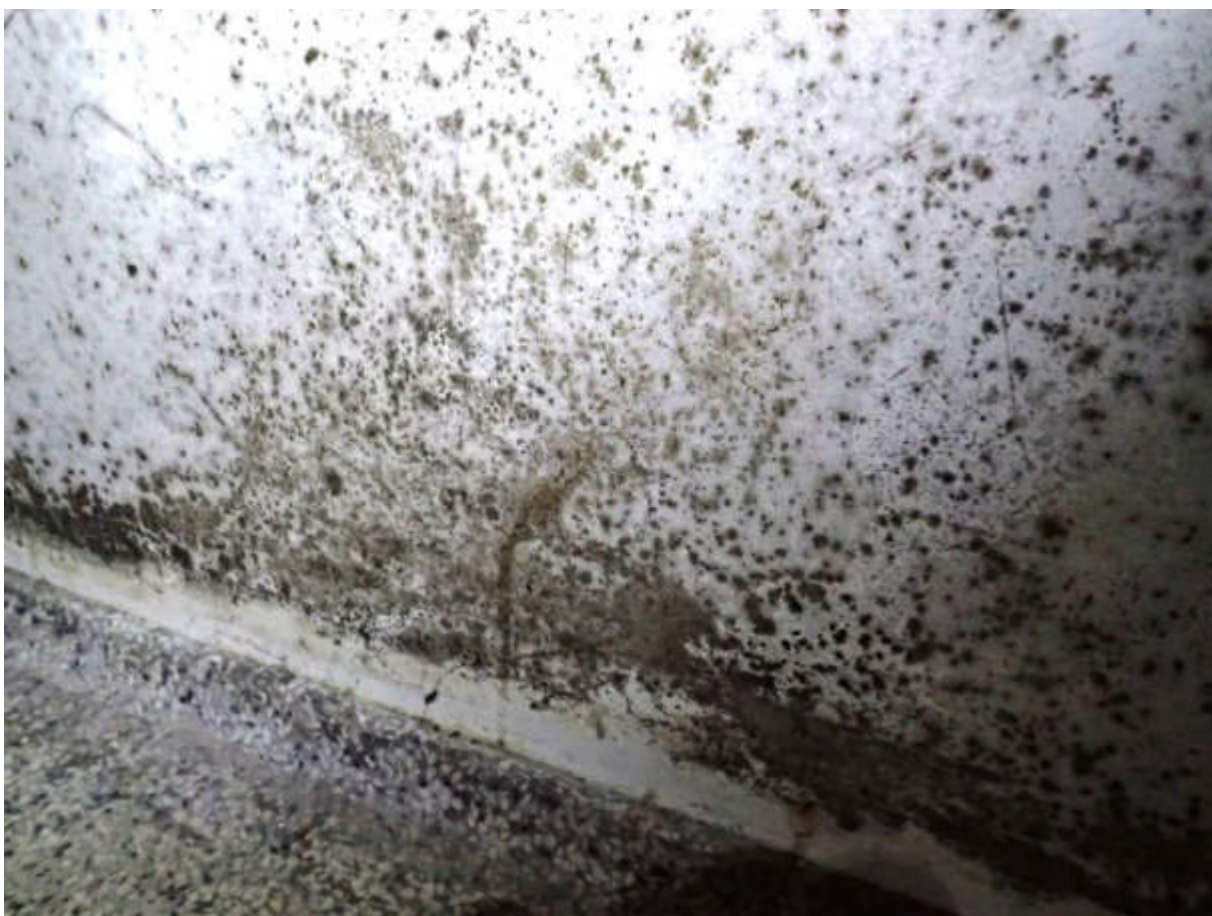
Figur 58 Kælderen. Synlige forekomster af skimmelsvampevækst på ydervæg.

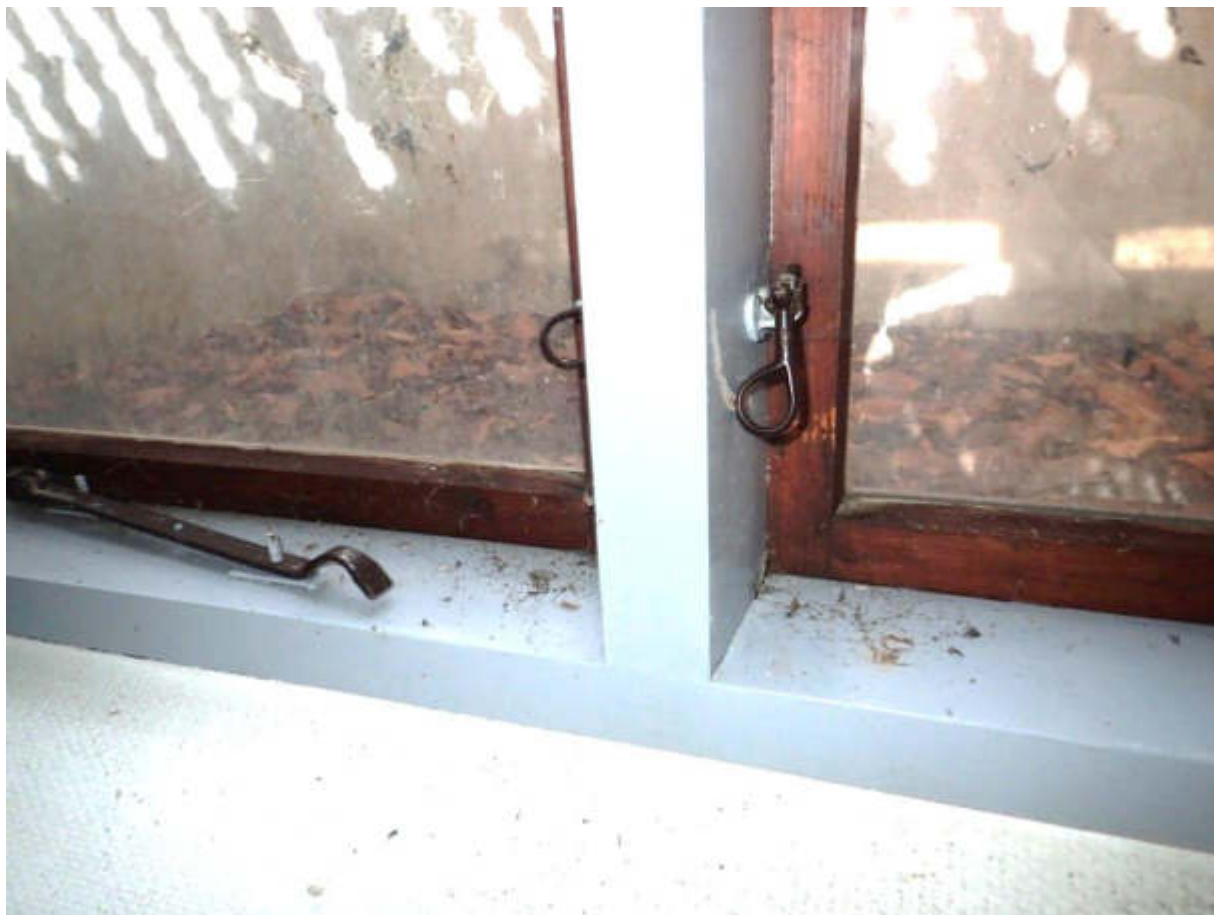
Figur 59 Kældervinduer med et lags ruder.

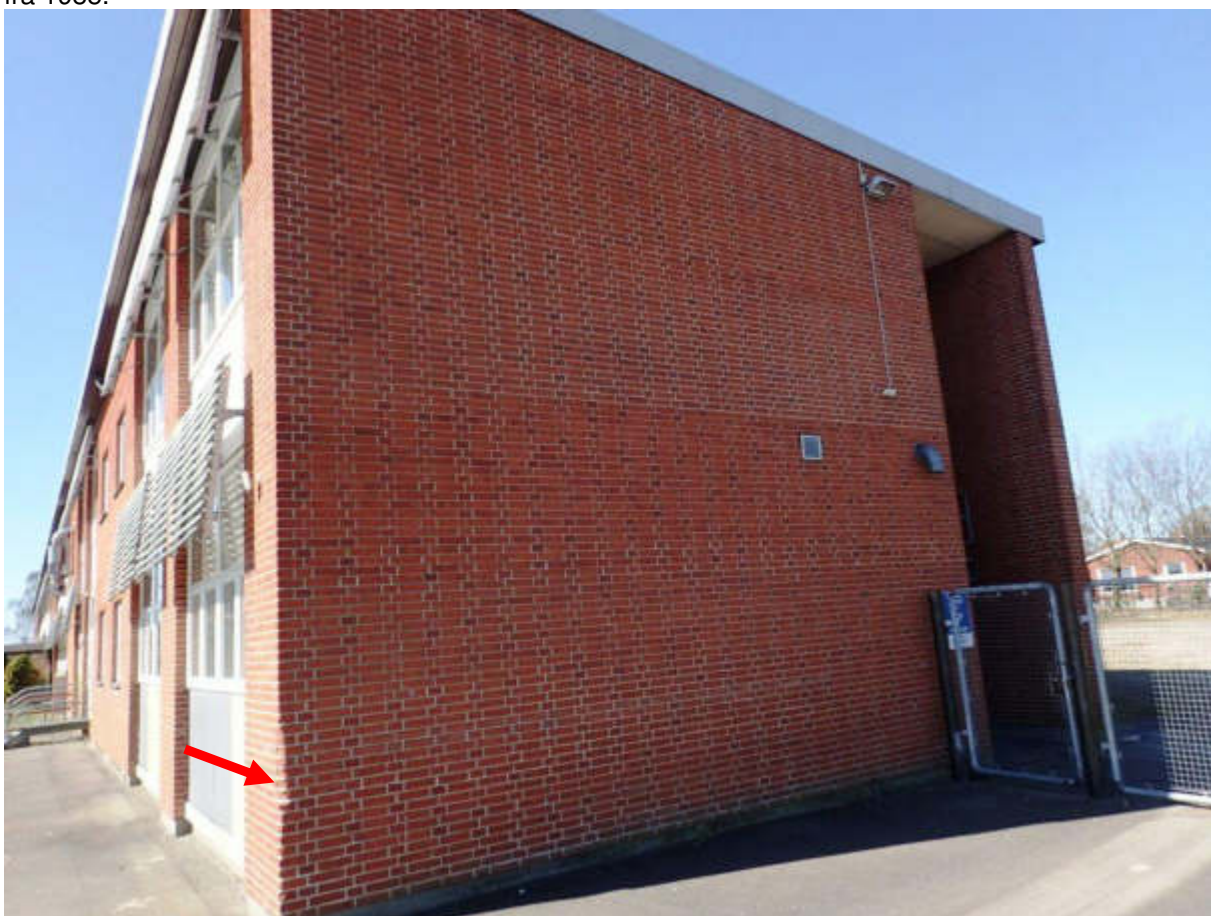
Figur 62 Gavl mod øst. Denne del er tilbygning fra 1985. Enkelte skader på murværk (rød pil).

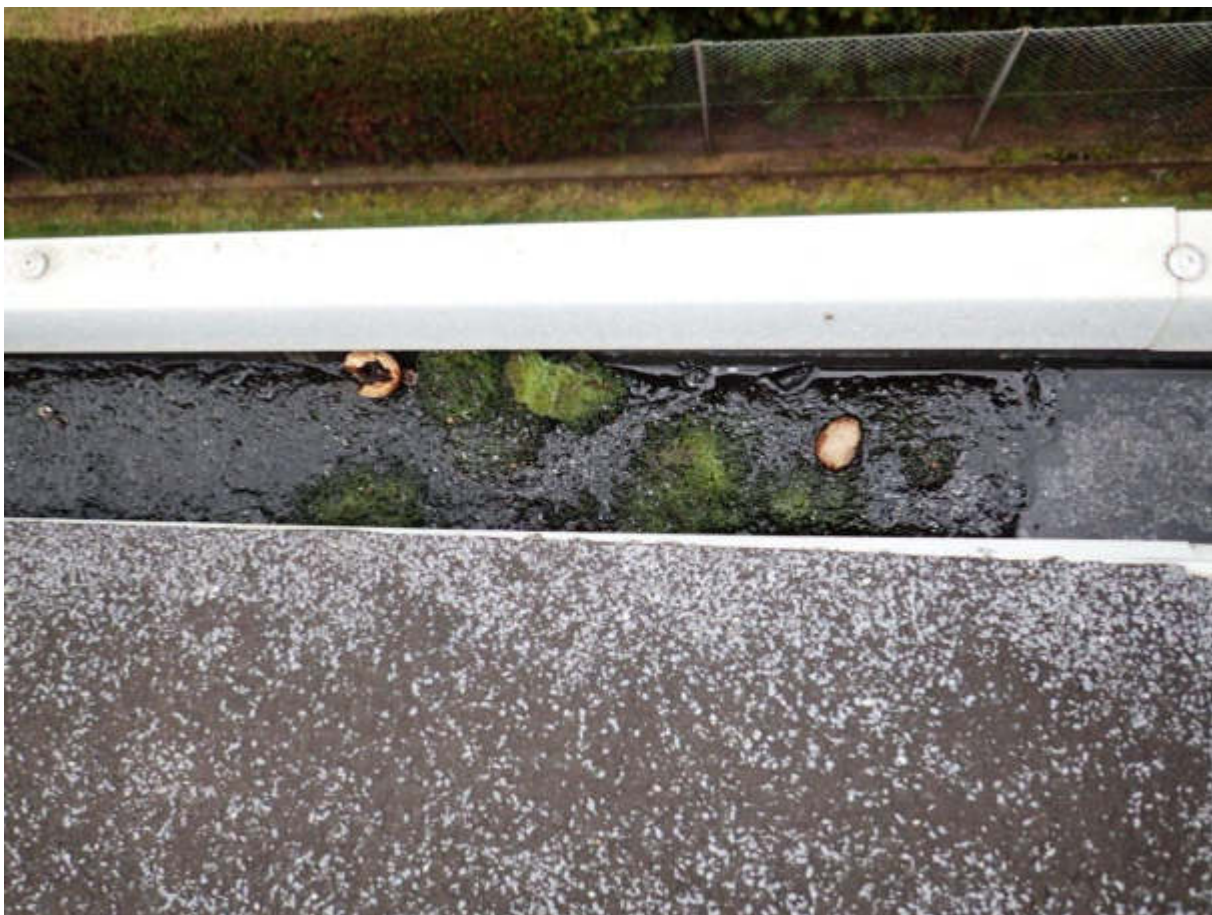
Figur 71 Taget. Flere steder var tagrender delvist fyldt med skidt, mos o.l.

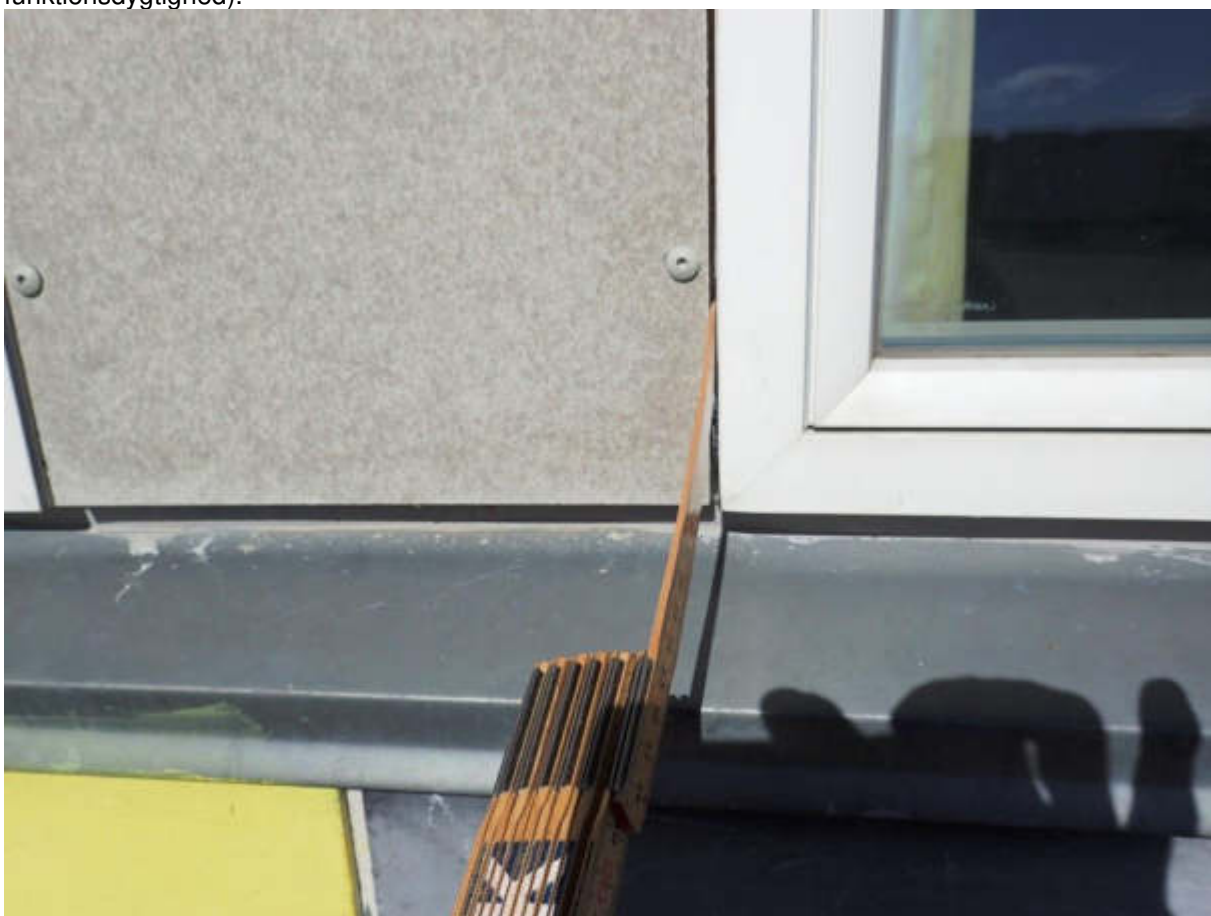
Figur 86 Facade mod syd /skolegården. Åben spalte mellem vinduer og pladebeklædning.

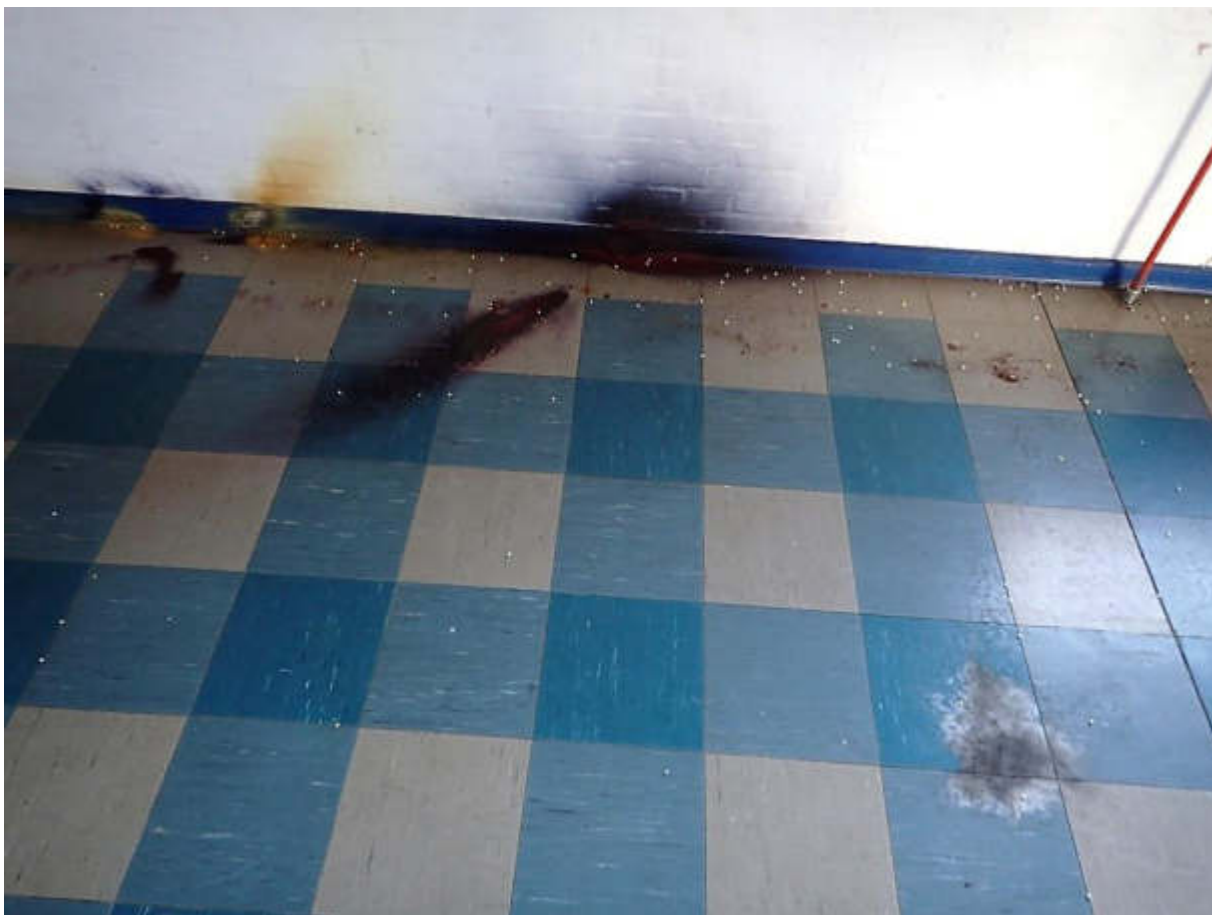
Figur 93 Gangen i stueplan. Farvede plamager blev registreret flere steder på gulve og vægge. Ringe rengøringsmæssig stand.

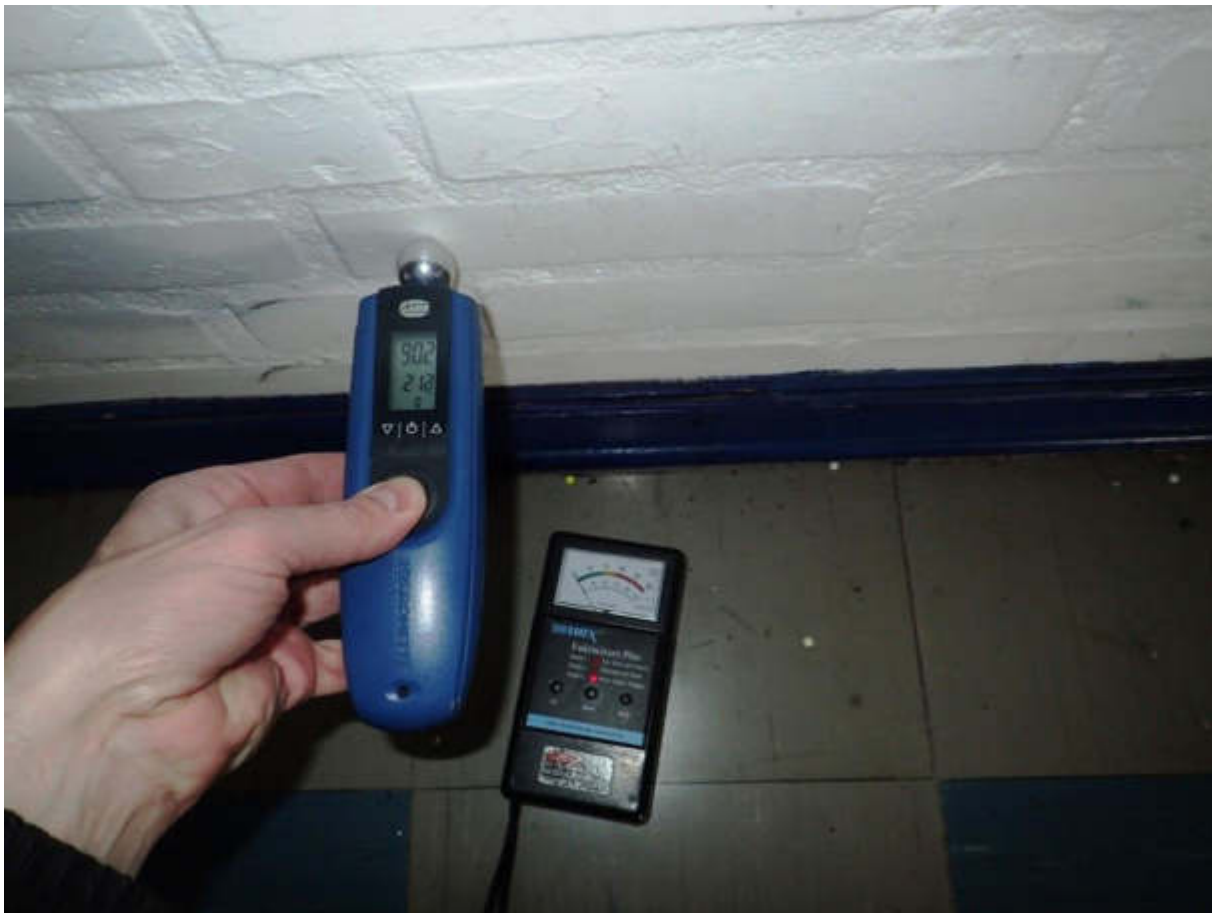
Figur 95 Gangen i stueplan. Forhøjede fugtniveauer registreret adskillige steder i ydervæg (ca. 90 ud af 100 digits -vådt).

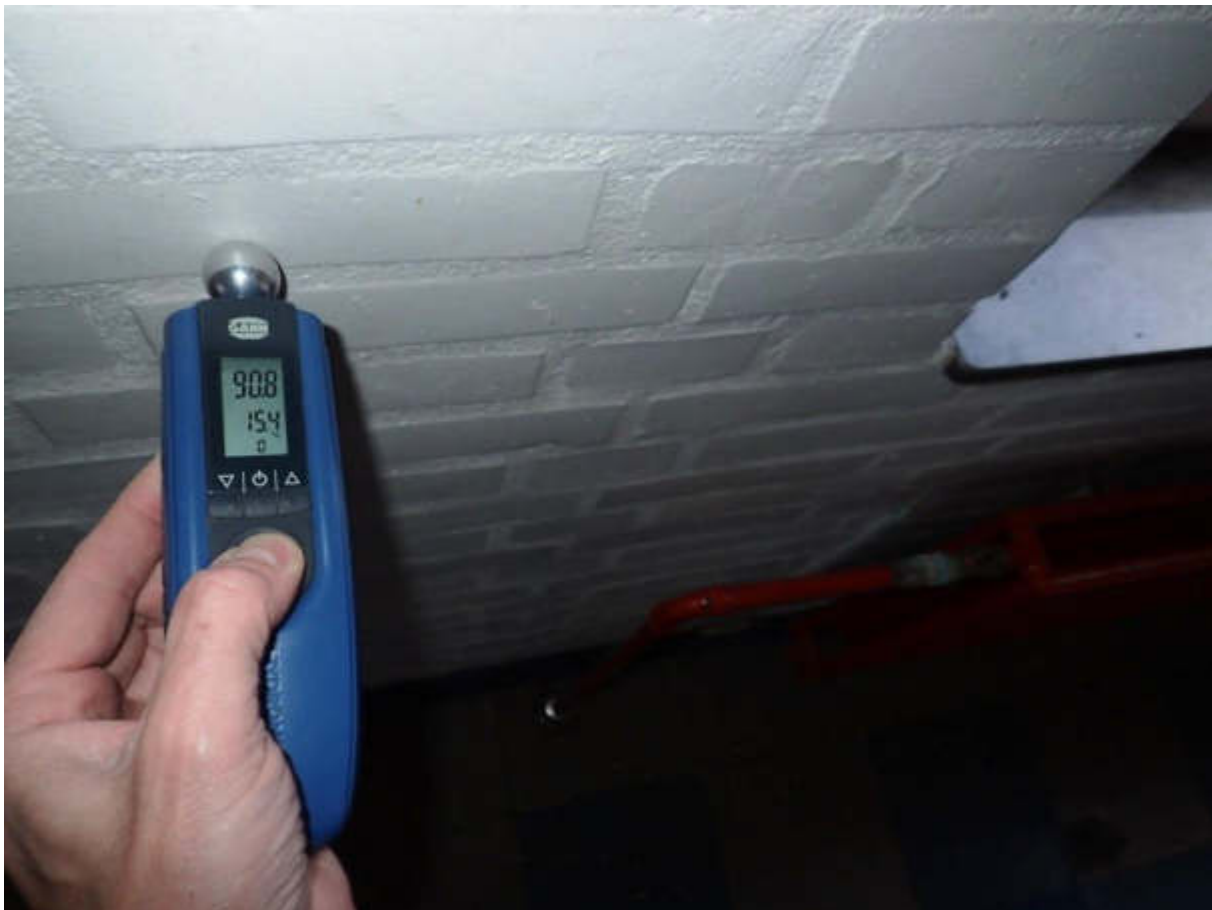
Figur 97 Gangen i stueplan. Forhøjede fugtniveauer registreret adskillige steder i ydervæg (ca. 90 ud af 100 digits -vådt).

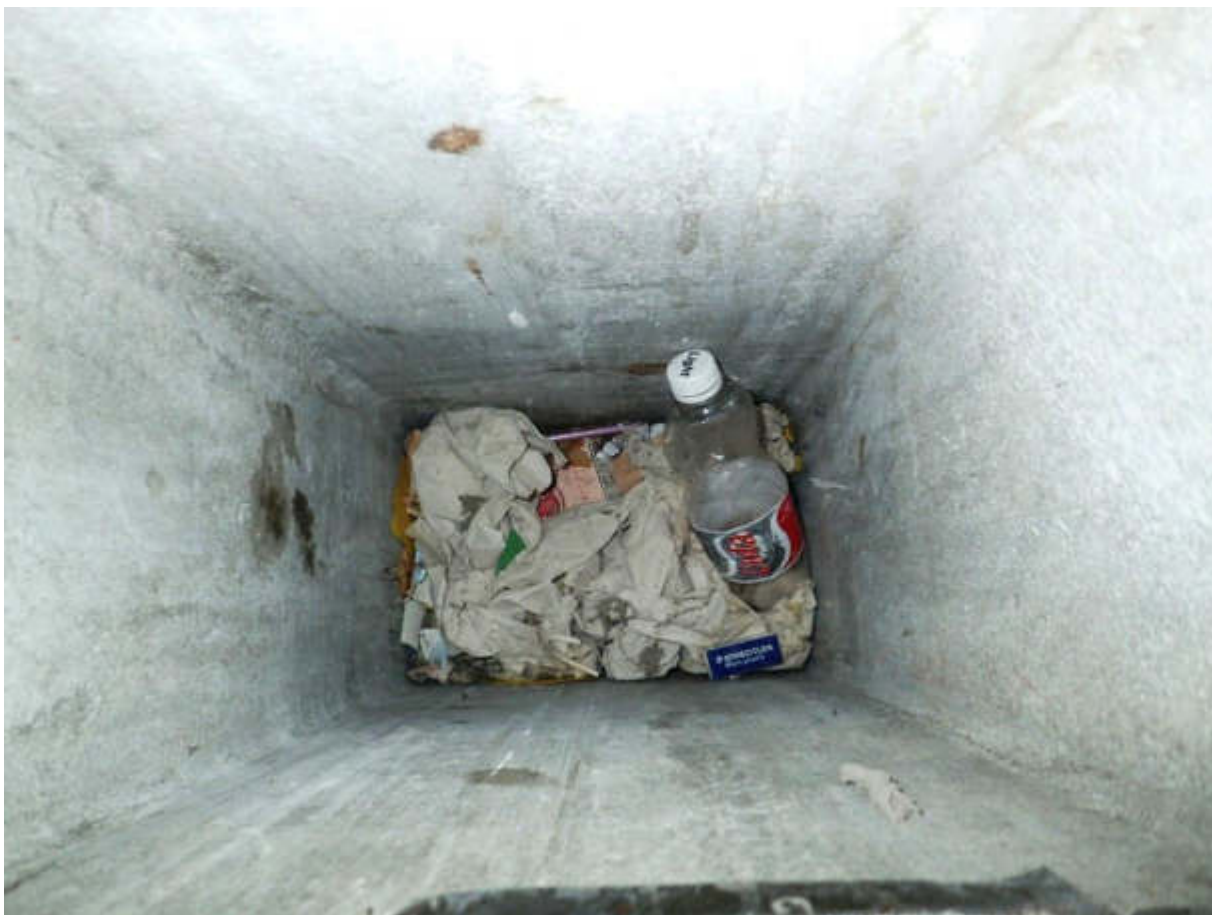
Figur 105 Klasseværelse 13. Rist i væg manglede og der var åbent ind i skakt i væg. Skakt var tilstoppet og delvist fyldt med affald.

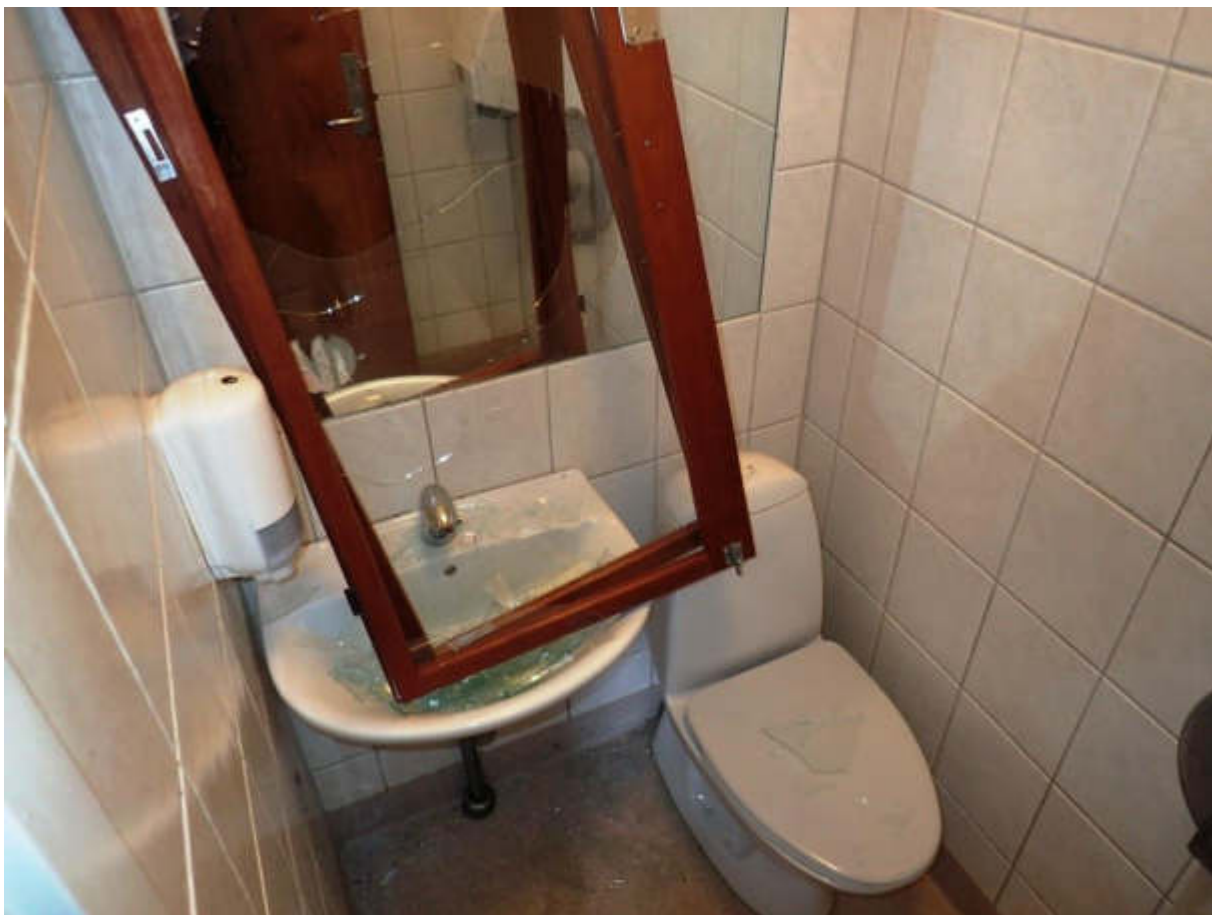
Figur 109 Toilet stueplan. Ramme med smadret rude og glasskår.

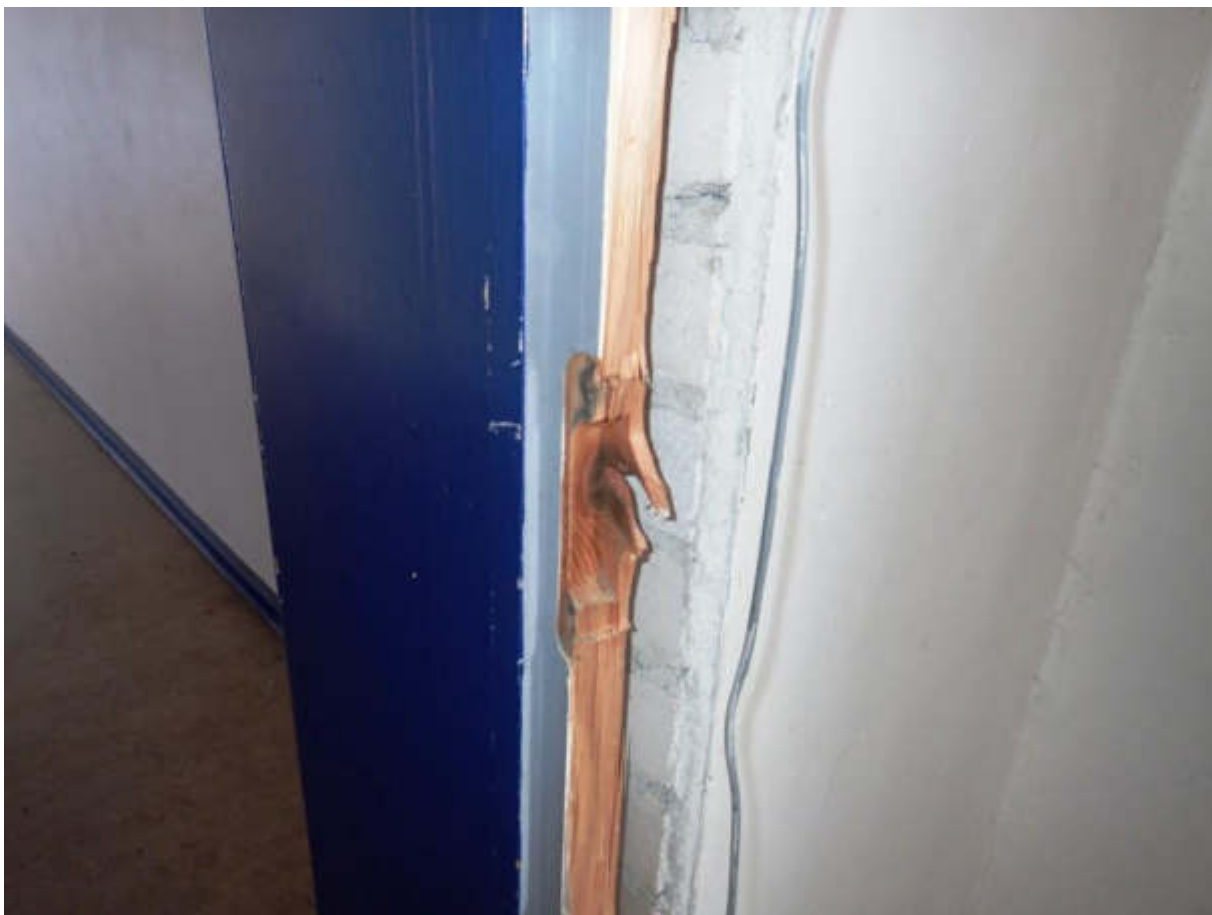
Figur 117 Gangen. Flækket dørkarm.

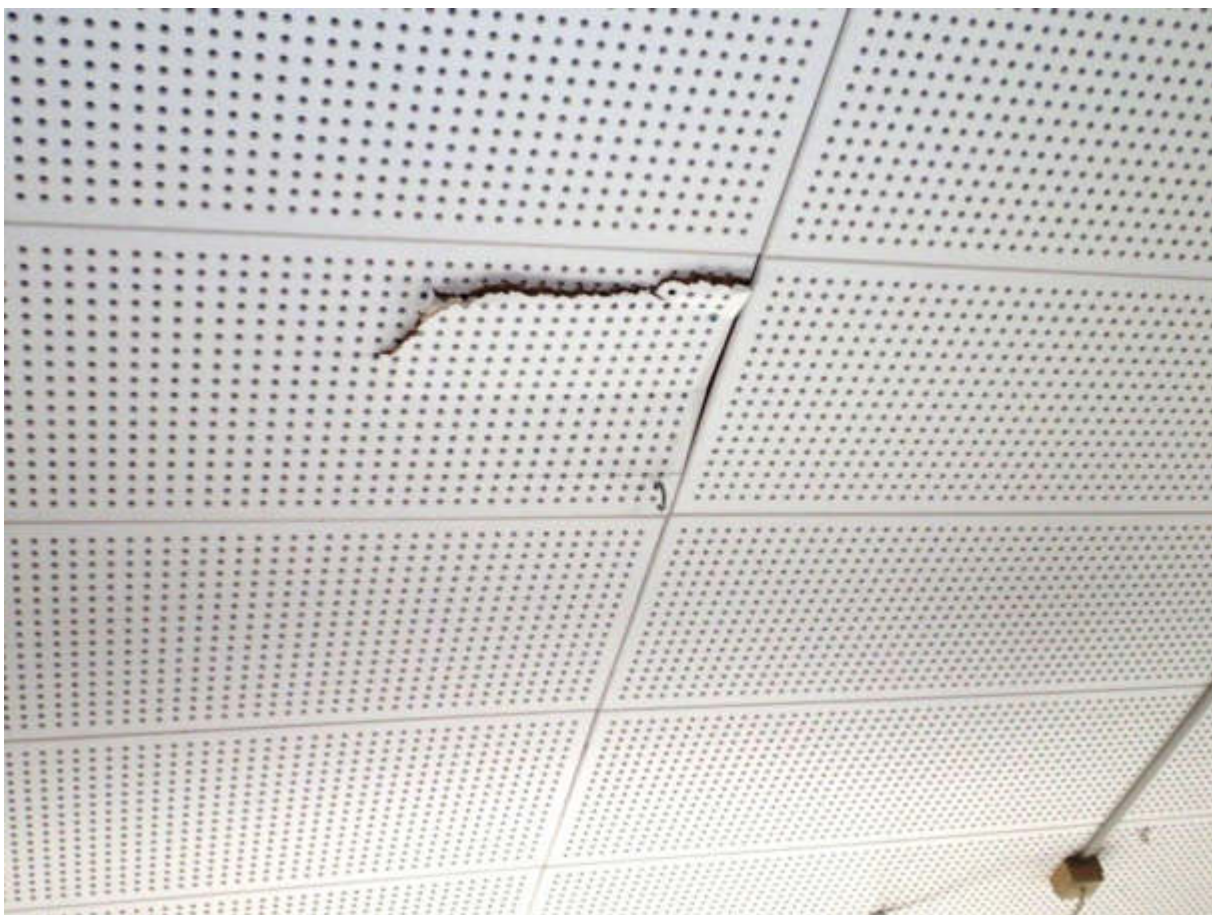
Figur 122 Stueetagen. Loftplader med skader.

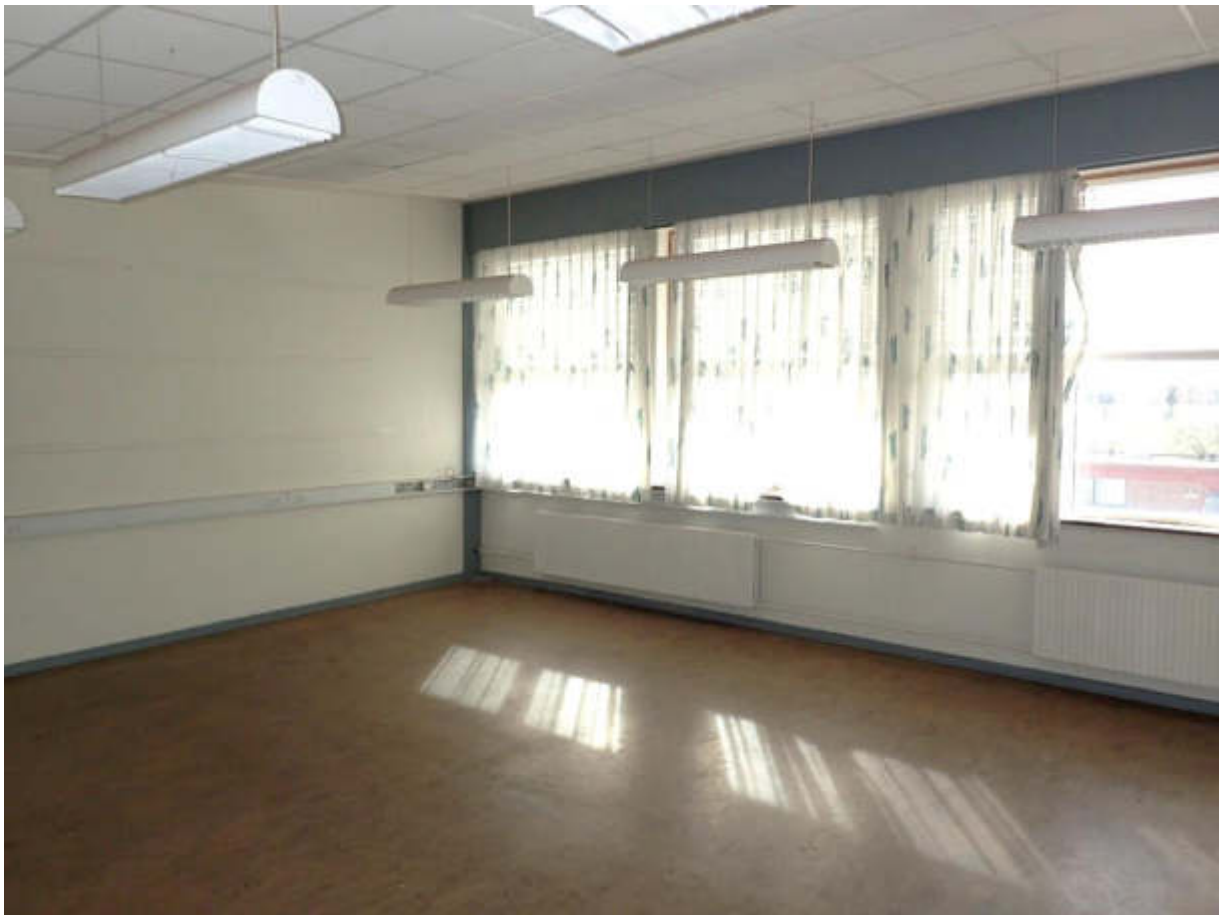
Figur 143 Klasseværelse 21. Vinduer af nyere dato. Gulvbelægning med slidte overflader.

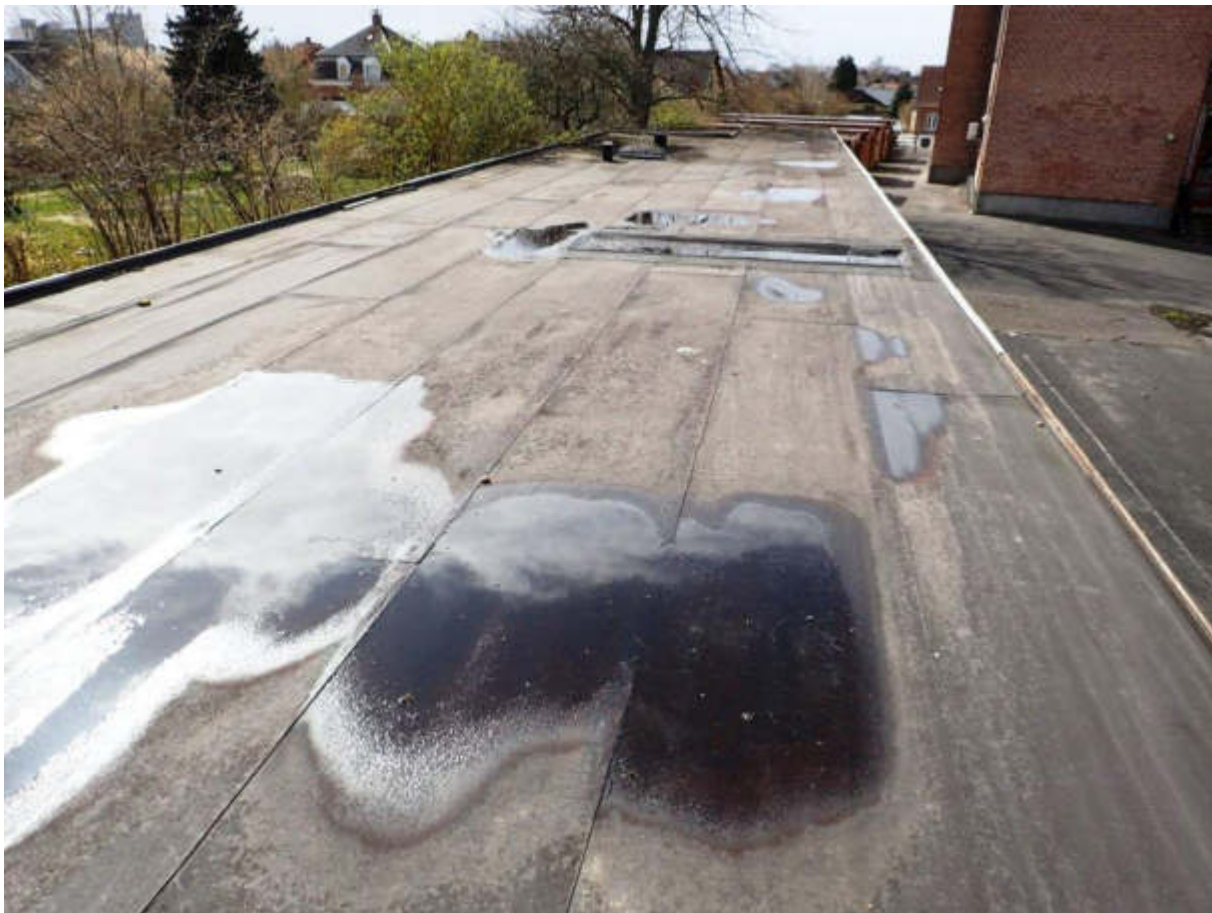
Figur 3 Tagfladen med udtjent tagpap af ældre dato.

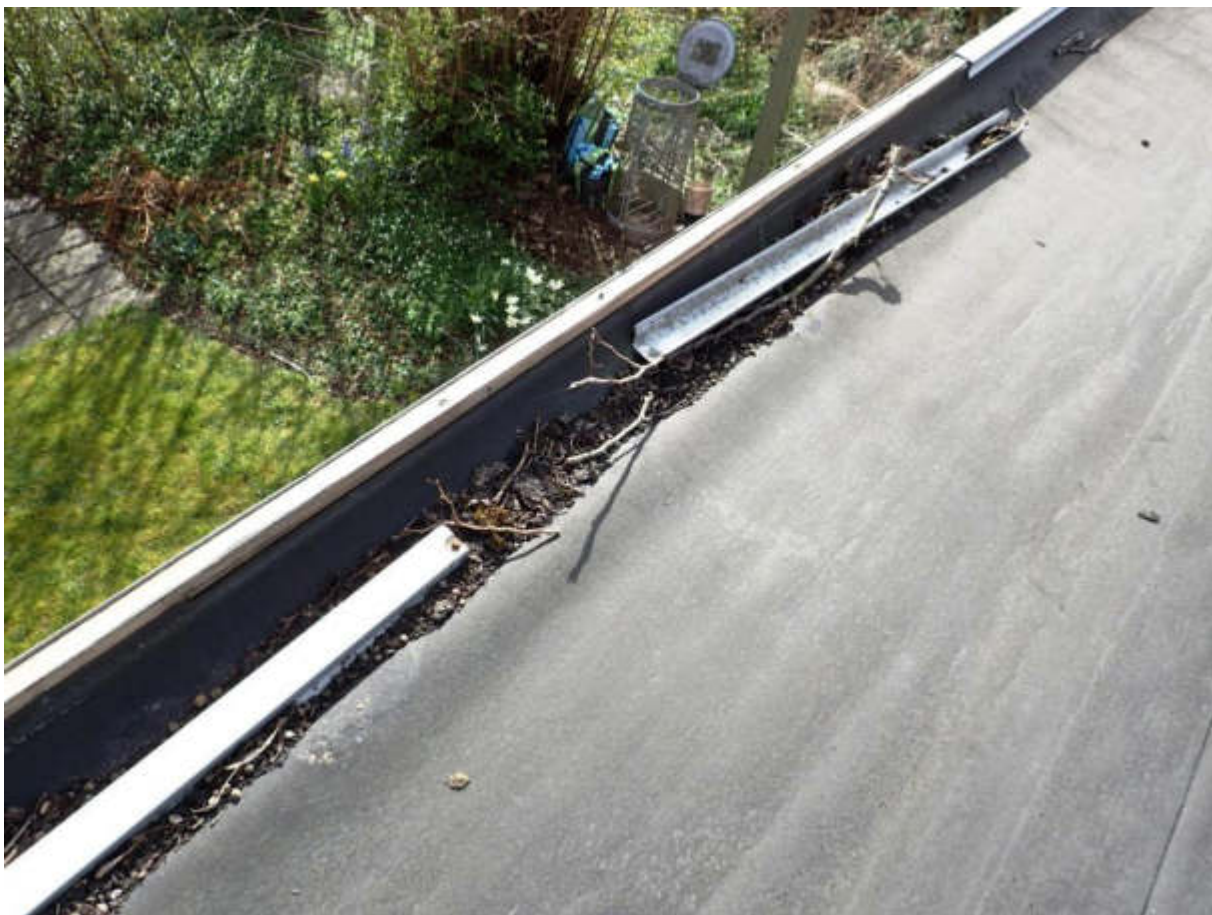
Figur 5 Sternkant. Dækskinner faldet af.

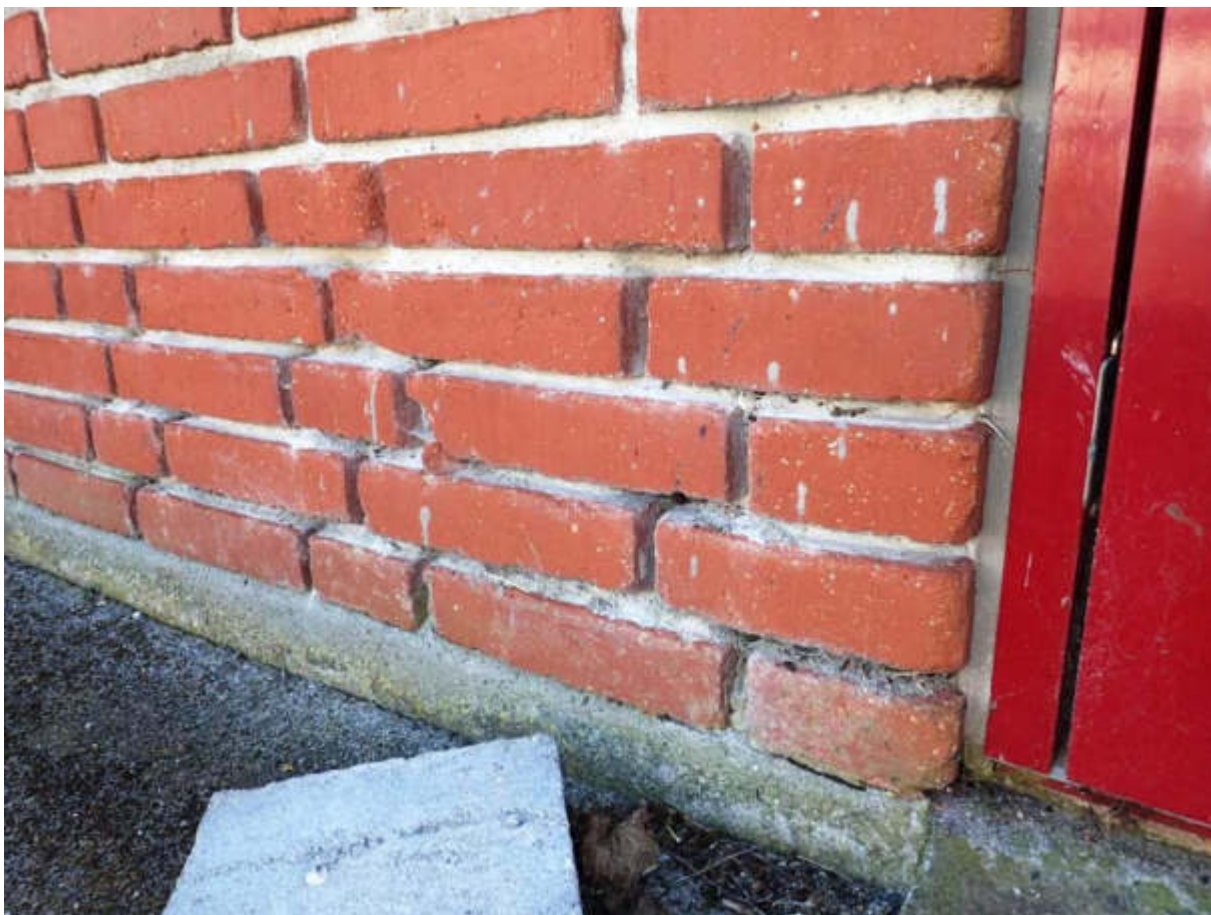
Figur 13 Facade mod nord. Manglende mørtelfuger registreret i murværk.

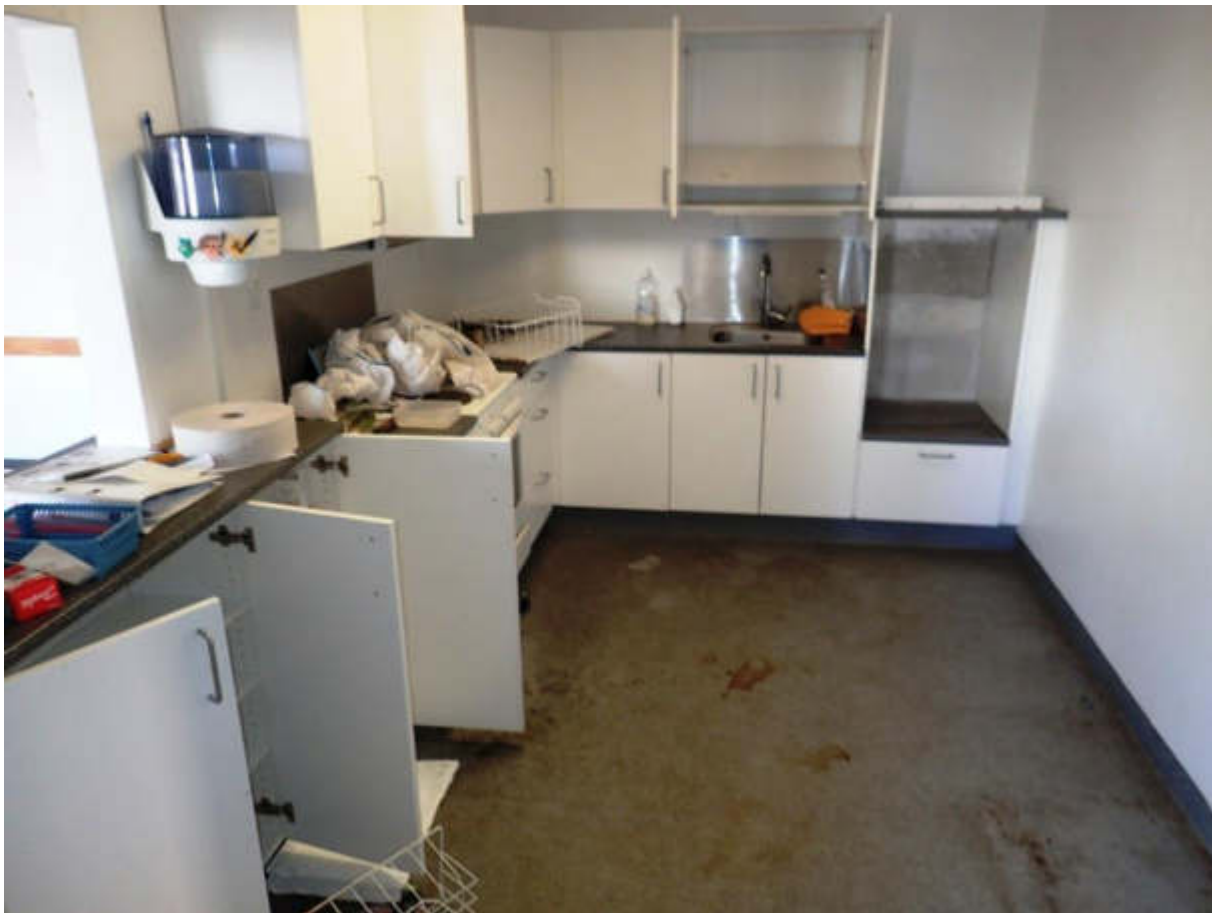
Figur 33 Køkkenet. Flere steder med forhøjede fugtniveauer.

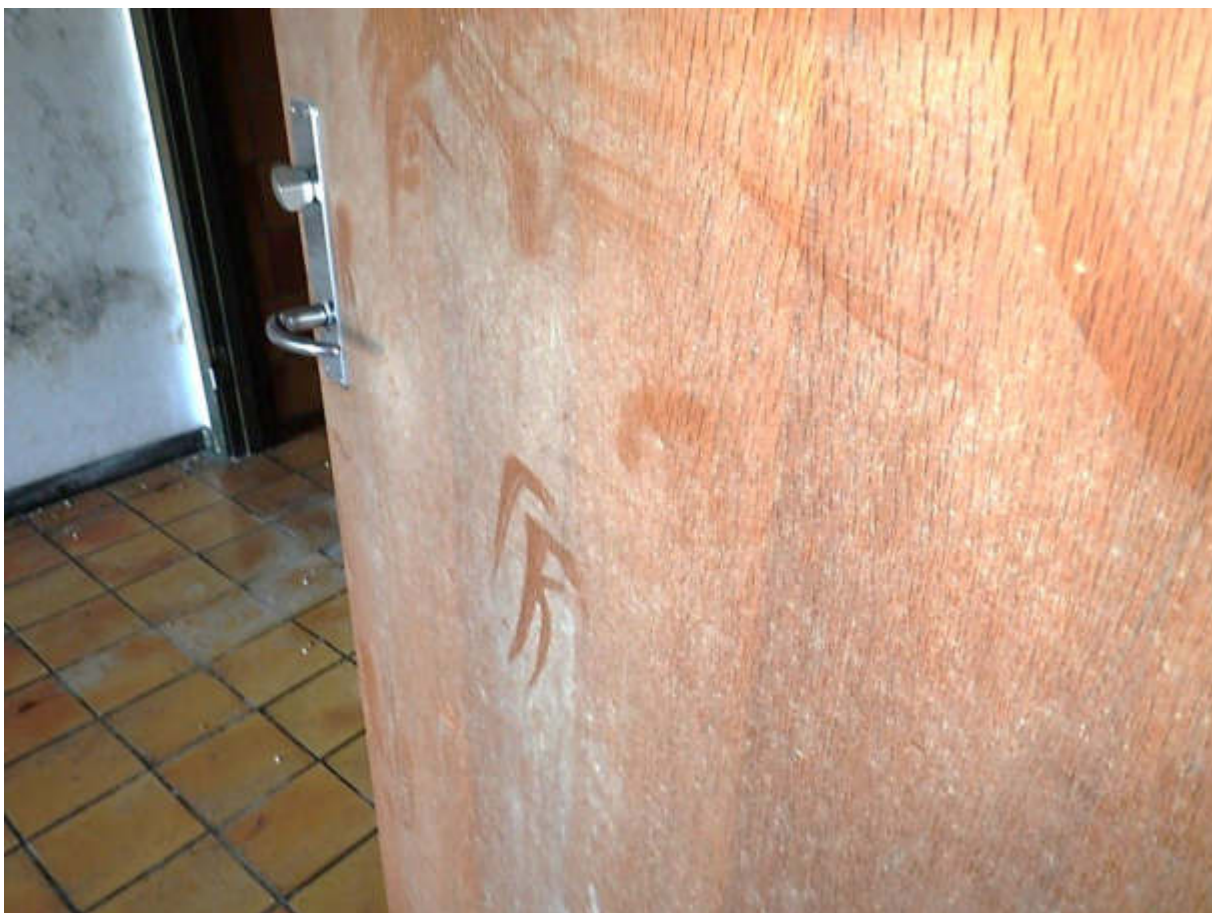
Figur 34 Opfugtede døre med massive synlige forekomster af skimmelsvampevækst.

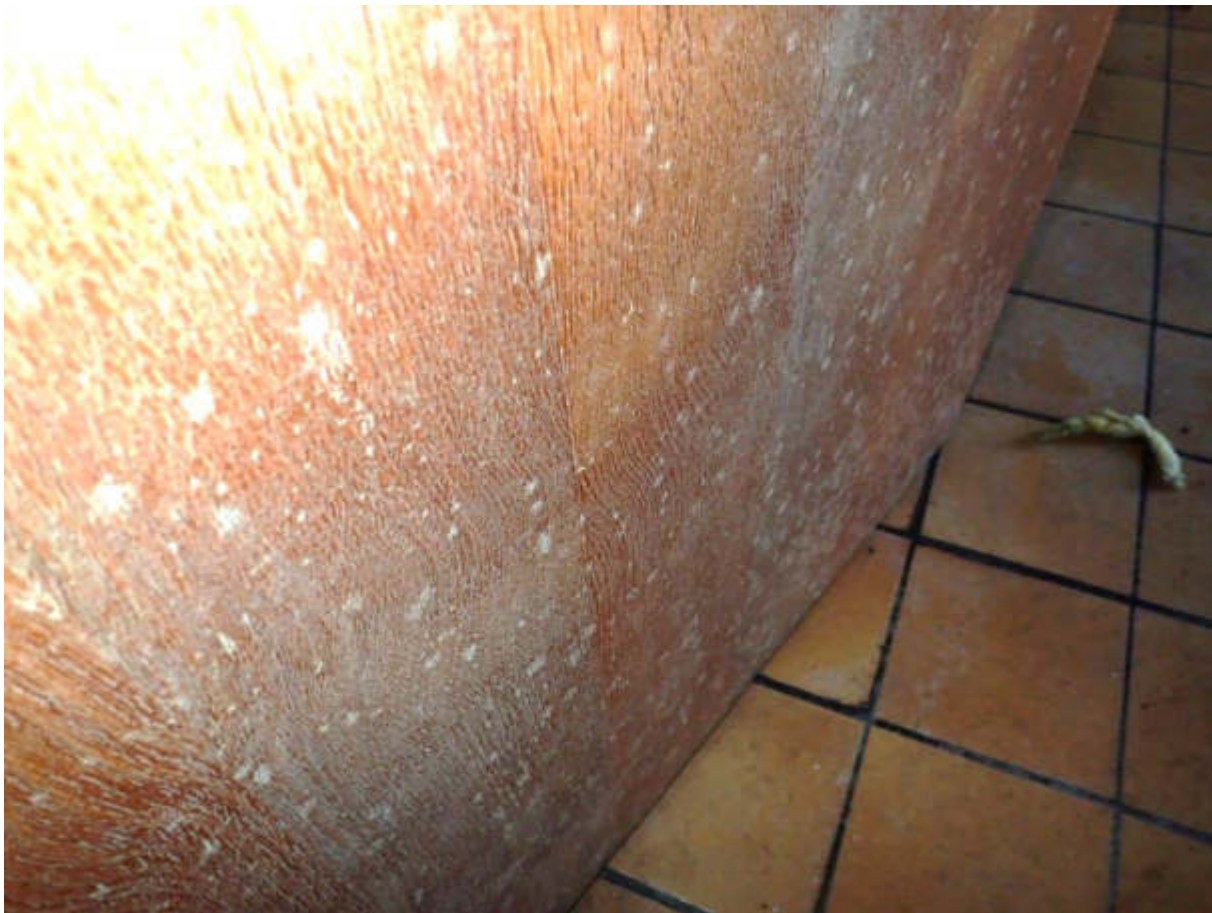
Figur 35 Opfugtede døre med massive synlige forekomster af skimmelsvampevækst.

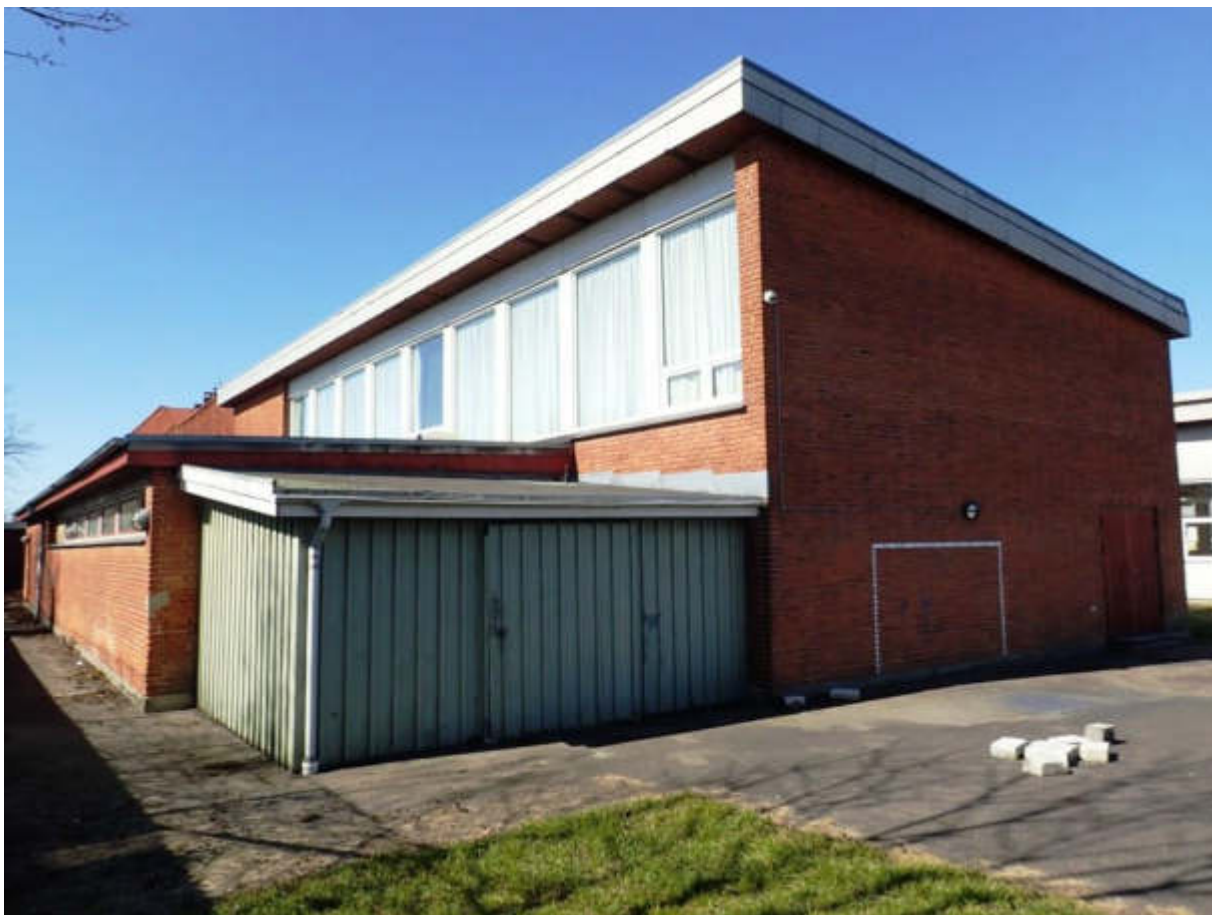
Figur 17 Bygningen set fra sydøst.
