## **Notat vedr. besigtigelse af bygning**

**Bygningens adresse:** Tårsvej 118, 4900 Nakskov

### **Bygning 1**

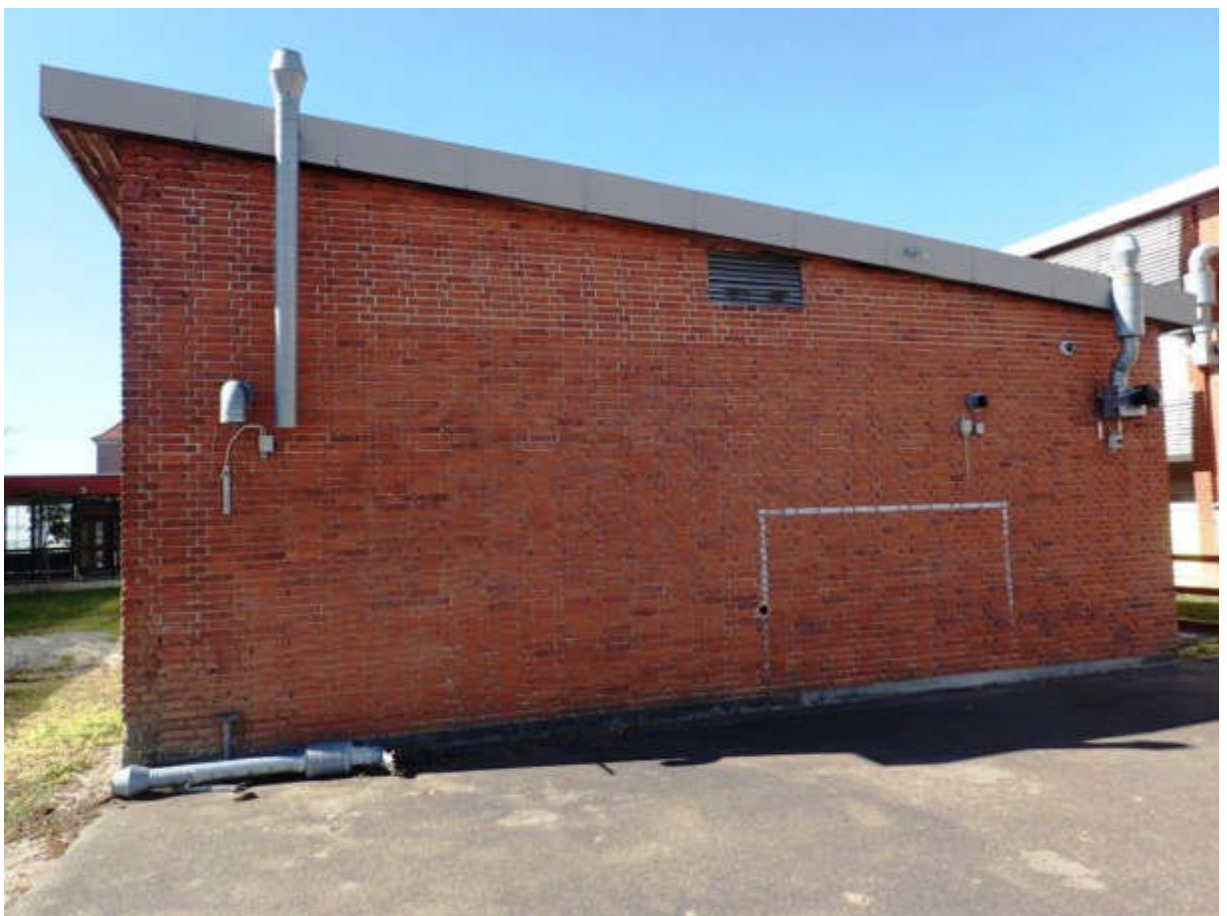
Figur 2 Bygningen set fra øst. Adskilte installationer registreret.

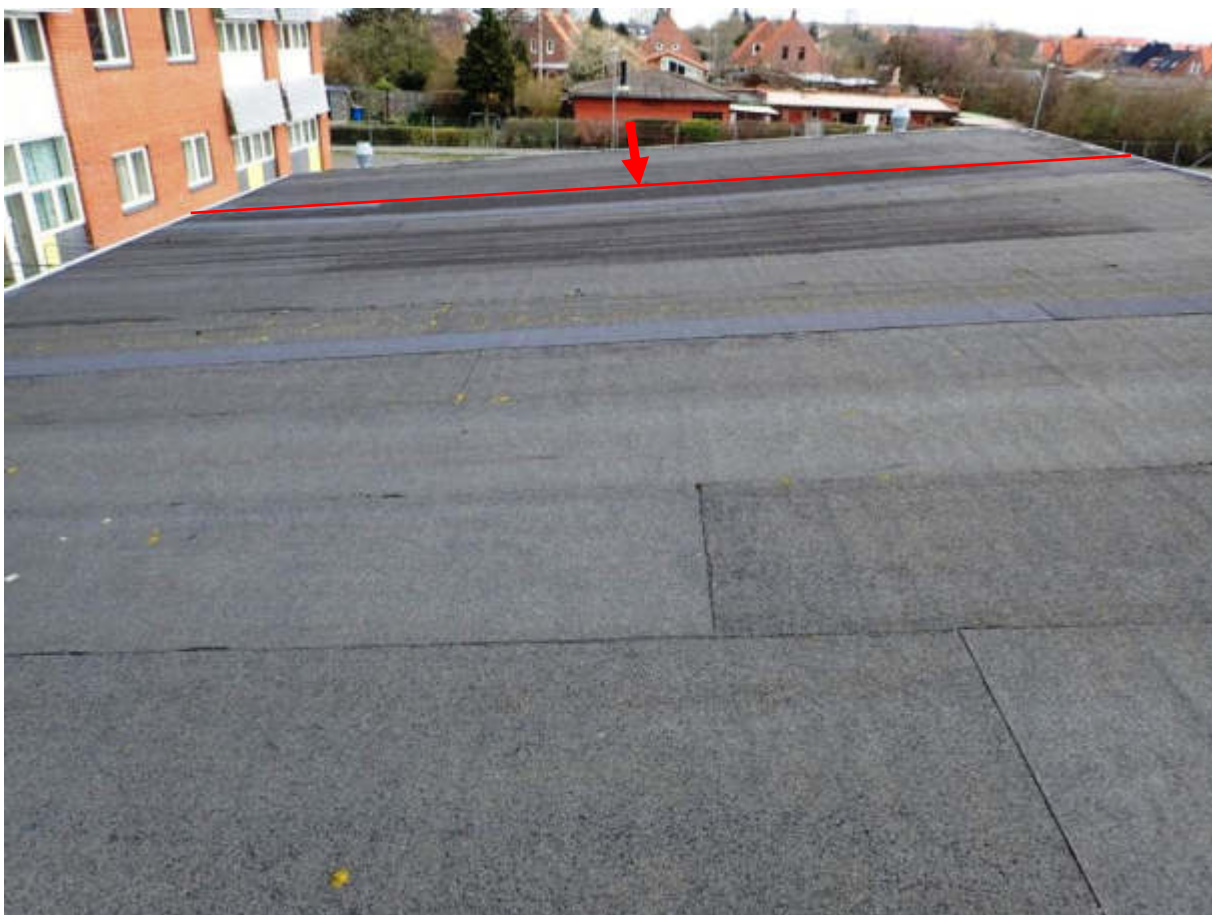
Tagdækning af tagpap af ældre dato. Der blev registreret indikationer på væsentlige utætheder i taget og tagdækningen vurderes at være udtjent. Tagkonstruktionen vurderes at være med væsentlige fugt- og svampeskader.

Figur 4 Tagfladen. Udtjent tagpap af ældre dato. Bemærk tagkonstruktion buer ned (rød pil).

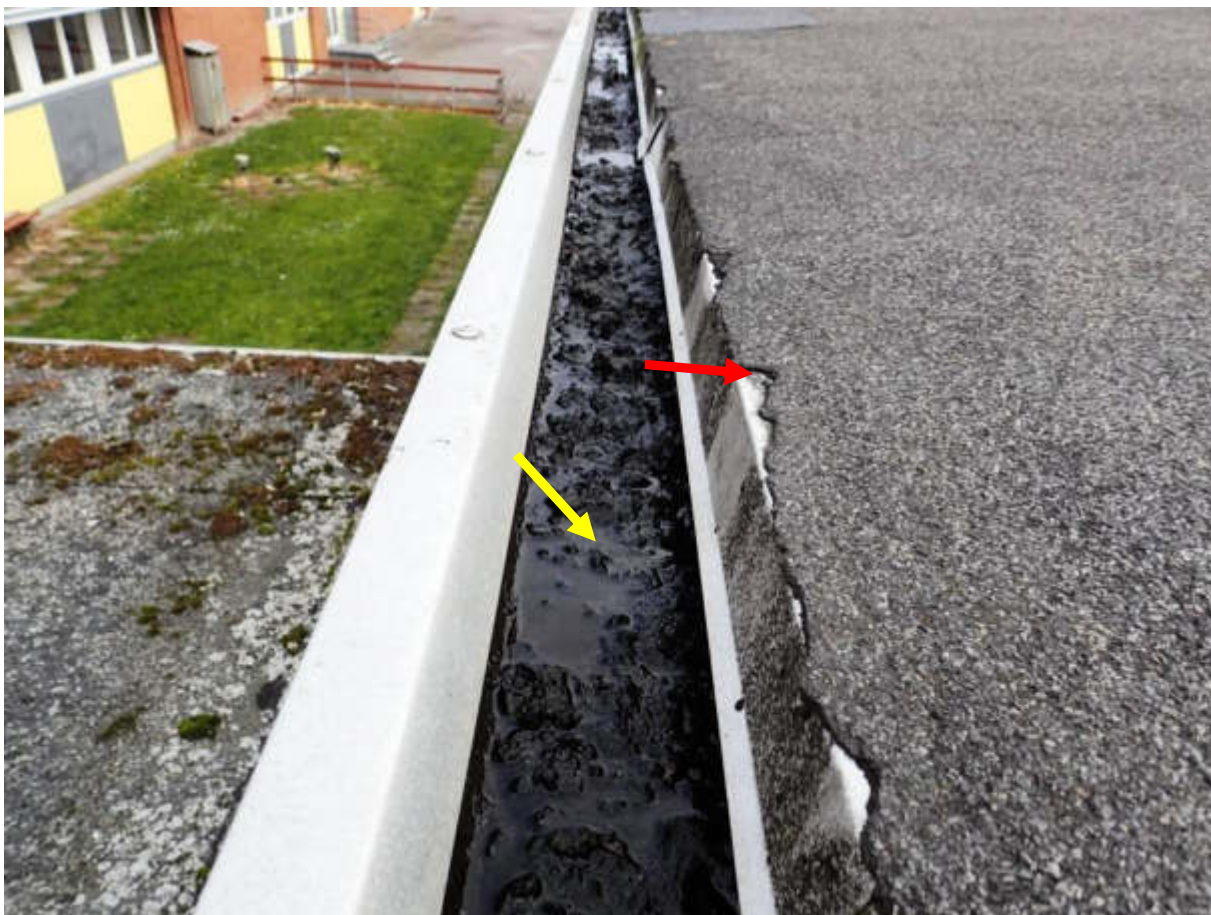
Figur 5 Tagfladen. Flosset og udtjent tagpap (rød pil). Bemærk tagrende fyldt med skidt (gul pil).

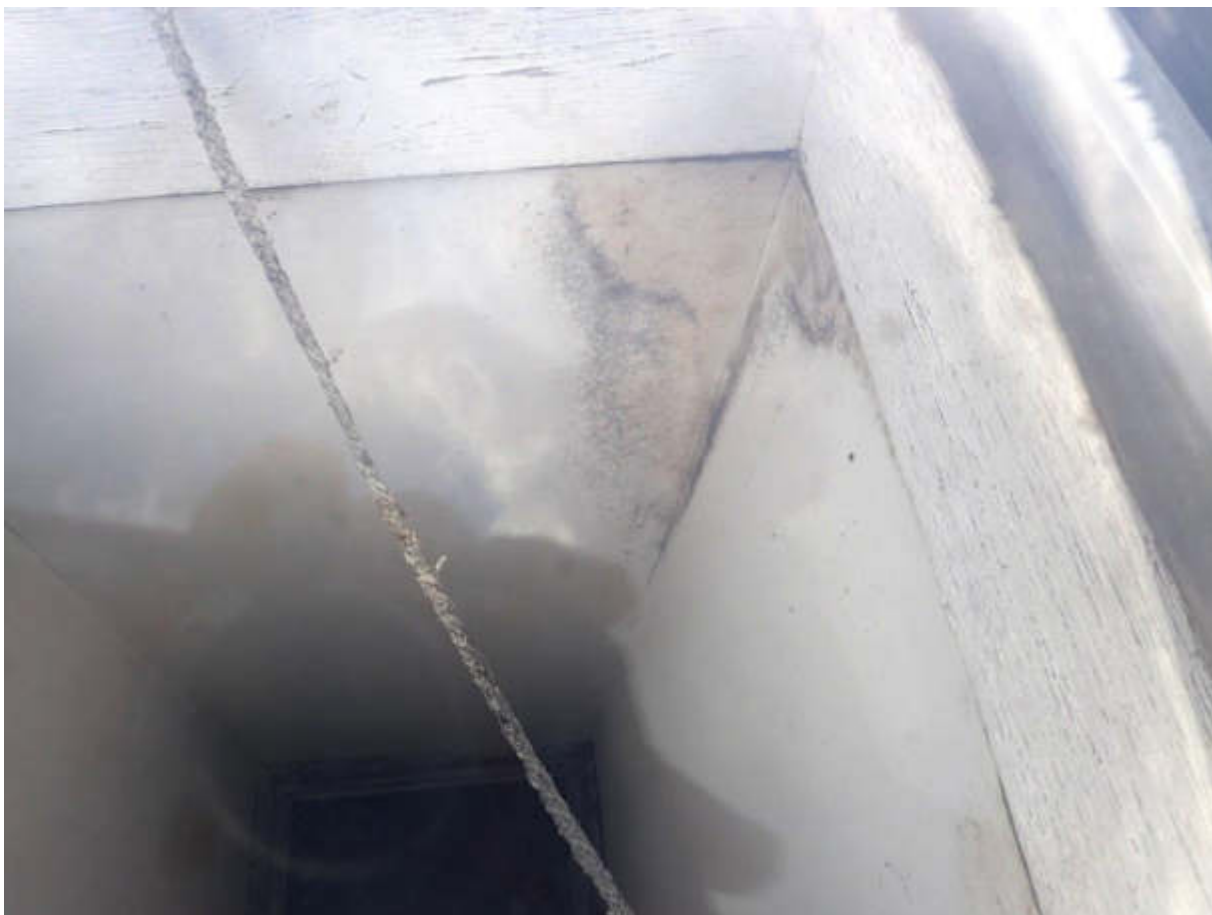
Figur 11 Ovenlyskuppel. Fugtskjolder og synlig skimmelsvamp indikerer indtrængende fugt.

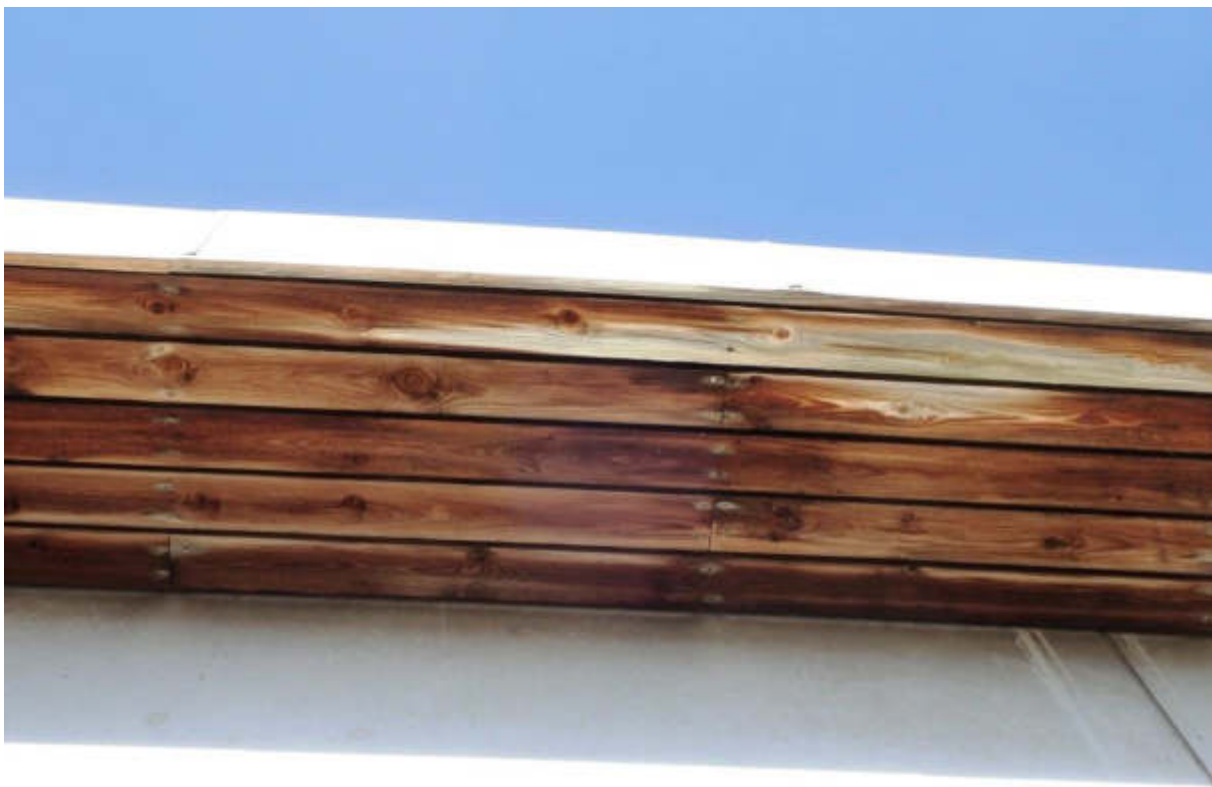
Figur 13 Facade mod syd. Fugtskjolder på udhængsbrædder.

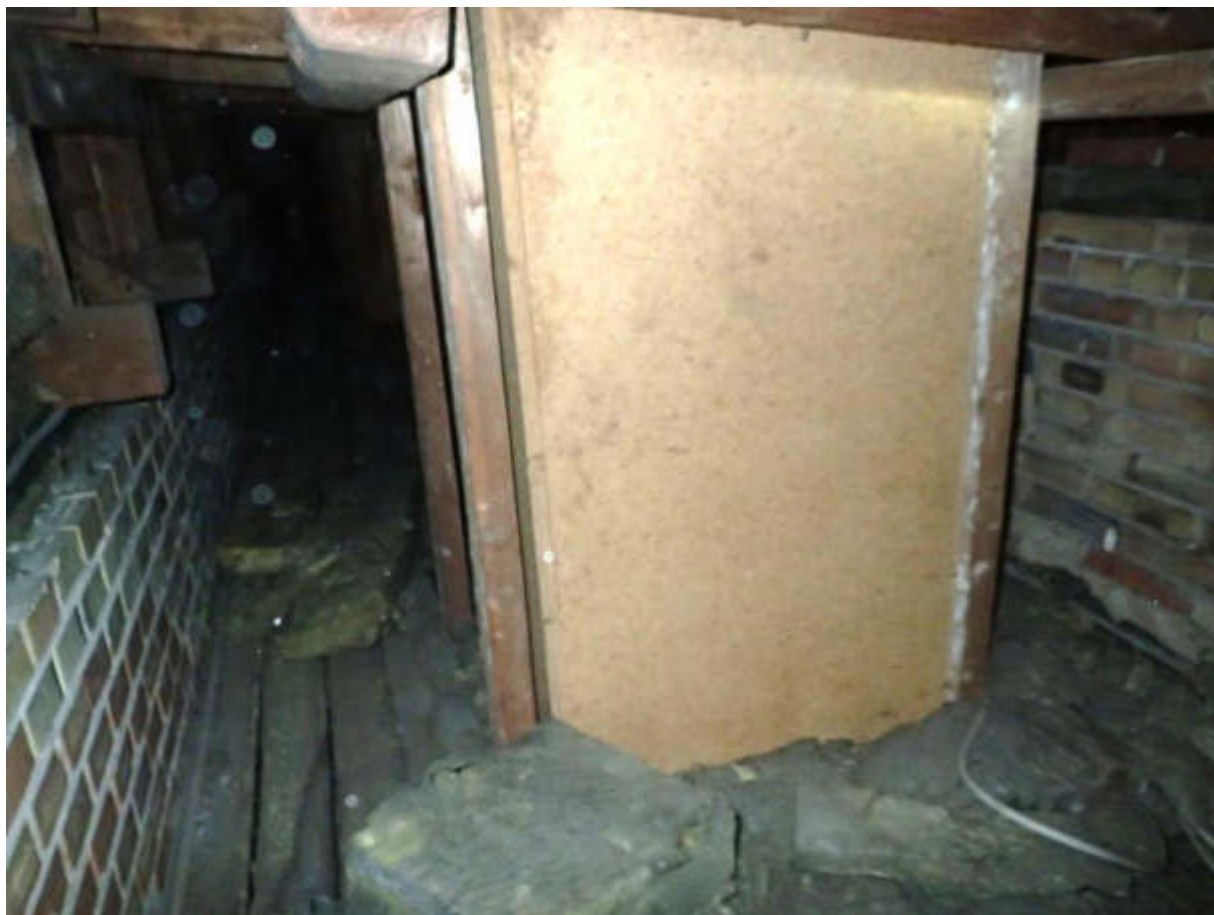
Figur 41 Tagrummet. Lyskasser ved ovenlys af træfiberplader. Ingen varmeisolering eller dampspærre registreret.
